KLÁŠTER MINORITŮ č.p. 50, Český Krumlov

Restaurátorský záměr:

Křížová chodba – rajský dvůr

Okenní ostění OS/1

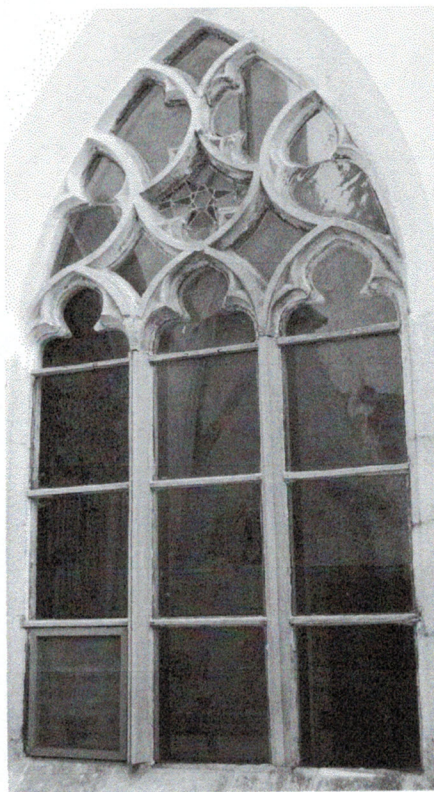
Pohled z rajského dvora
110210 hl 054

Povrch kružby je znečištěn krustami nebo zbytky vápenných nátěrů. Místy je prvek znečištěn řasami, mechy a lišejníky. Mimo povrchovou degradaci jsou některé části mechanicky poškozeny. Na kružbě lze lokálně najít trhliny. V určitých detailech je opadána profilace.

Jsou zde také lokální neodborně provedené cementové vysprávkky.

Dřevěné náhrady profilovaných kamenných dřiků jsou vyžilé z důvodu dlouhodobého působení povětrnostních vlivů.

Poškozené, nevhodná náhrada kamenných prutů dřevěnými, poškozené zasklení.

Likvidace biokoroze, čištění—usazené povrchové nečistoty, biokoroze budou odstraněny jemným proudem pitné vody s použitím jemných silonových kartáčů.

Snímání nežádoucích nánosů – cementové malty budou mechanicky snímány tak, aby původní masa byla zachována v maximální míře.

Konsolidace— lokálně destruovaný materiál bude zpevněn konsolidačním přípravkem s odpovídající koncentrací roztoku. Konsolidační přípravek bude aplikován opakovanými nátěry podle potřeby destruovaných míst.

Fixace trhlin částí – trhliny v kameni budou fixovány disperzním roztokem injektážní metodou. U větších trhlin dojde k prolepení epoxidovou pastou.

Doplnění (modelace) chybějících částí v umělém kameni—chybějící části prvků budou doplněny probarvenou masou umělého kamene s odpovídající zrnitostí křemičitých písků.

Výměna dřevěných profilovaných dřívků za kamenné, jejich výroba a osazení– zvolený materiál bude jak strukturou, tak barevností co nejblíže k stávajícím kamenným prvkům. Povrch bude kamenicky opracován tak, aby odpovídal originálu. Profilace bude sejmuta z navazující profilace prvků kružby. Pruty budou vysekány z jednoho kusu a budou osazeny a propojeny s kružbou pomocí nerezových čepů. Spoje budou vyplněny olověnými destičkami a pružným tmelem z důvodů dilatace. V kamenných prutech budou zhotoveny otvory pro nové kované příčnice, sloužící k uchycení vitráží.
