# KLÁŠTER MINORITŮ č.p. 50, Český Krumlov

Restaurátorský záměr:

Křížová chodba – rajský dvůr

Okenní ostění OS/10

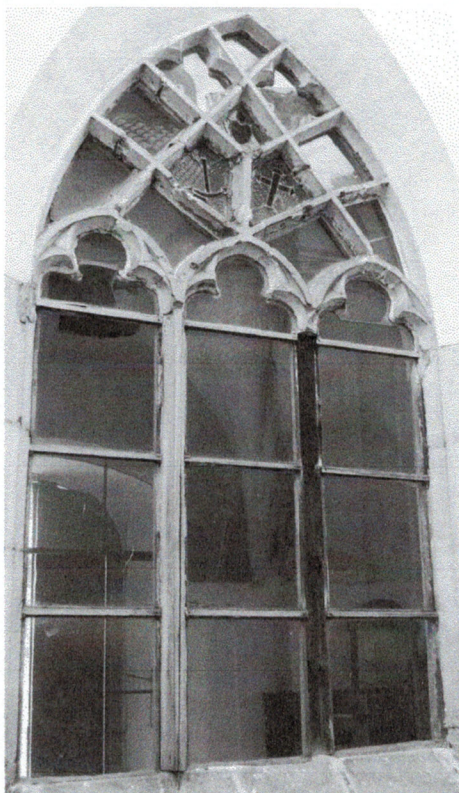
Pohled z rajského dvora  
110210 hl 064

Povrch kružby je znečištěn, krustami nebo zbytky vápenných nátěrů. Místy je prvek znečištěn řasami, mechy a lišejníky. Mimo povrchovou degradaci jsou některé části mechanicky poškozeny. Kružby jsou silně poškozeny hlubokými trhlinami a jsou rozpraskána na několik dílů. Ve větší míře je narušena profilace kružbových žeber.

Poškozené, nevhodná náhrada kamenných prutů dřevěnými, poškozené zasklení.
