KLÁŠTER MINORITŮ č.p. 50, Český Krumlov

Restaurátorský záměr:

Křížová chodba – rajský dvůr

Okenní ostění OS/8

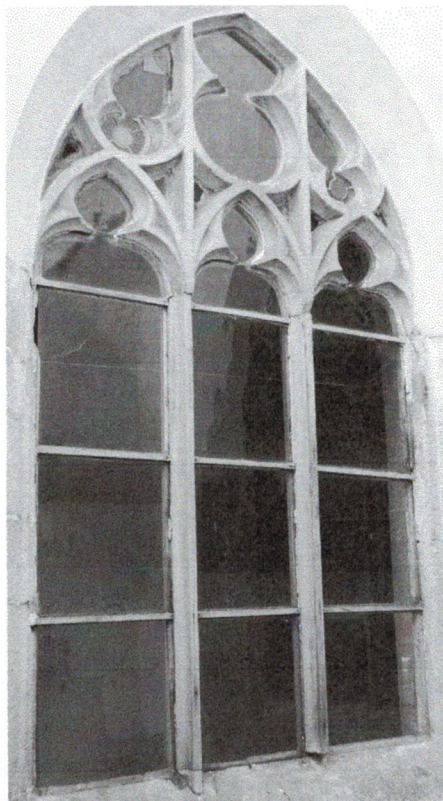
Pohled z rajského dvora
110210 hl 062

Poškozené, nevhodná náhrada kamenných prutů dřevěnými, poškozené zasklení.
