KLÁŠTER MINORITŮ č.p. 50, Český Krumlov

Restaurátorský záměr:

Křížová chodba – rajský dvůr

Okenní ostění OS/11

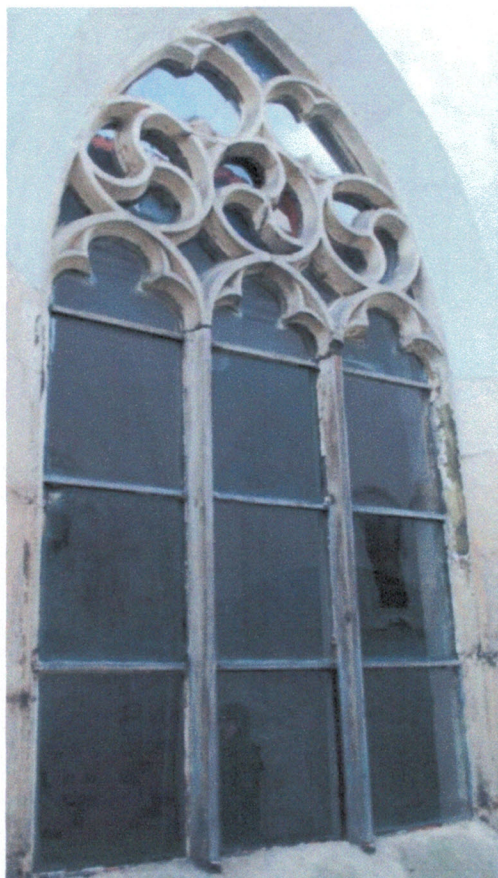
Povrch kružby je znečištěn, krustami nebo zbytky vápenných nátěrů. Místy je prvek znečištěn řasami, mechy a lišejníky. Mimo povrchovou degradaci jsou některé části mechanicky poškozeny. Na kružbě lze lokálně najít trhliny. V určitých detailech je opadána profilace.

Jsou zde také lokální neodborně provedené cementové vysprávkky.

Dřevěné náhrady profilovaných kamenných dřívků jsou vyžilé z důvodu dlouhodobého působení povětrnostních vlivů. Okno je postaveno na imitaci kamenného masivního parapetu a římsy. Jsou zhotoveny z cihel a přetaženy maltou. Stav tohoto doplnění není jak z estetického tak funkčního příliš dobrý.

Likvidace biokoroze, čištění—usazené povrchové nečistoty, biokoroze budou odstraněny jemným proudem pitné vody s použitím jemných silonových kartáčů.

Snímání nežádoucích nánosů – cementové malty budou mechanicky snímány tak, aby původní masa byla zachována v maximální míře.

Konsolidace— lokálně destruovaný materiál bude zpevněn konsolidačním přípravkem s odpovídající koncentrací roztoku. Konsolidační přípravek bude aplikován opakovanými nátěry podle potřeby destruovaných míst.

Fixace trhlných částí – trhliny v kameni budou fixovány disperzním roztokem injektážní metodou. U větších trhlín dojde k prolepení epoxidovou pastou.

Doplnění (modelace) chybějících částí v umělém kameni—chybějící části prvků budou doplněny probarvenou masou umělého kamene s odpovídající zrnitostí křemičitých písků.

Chybějící části kamene budou doplněny nanesením umělého kamene a po vytvrdnutí kamenicky tvarově sjednoceny s okolním tvarem plastiky. Po konzultaci s pracovníkem NPÚ a investorem je navrhováno odstranění nevhodné zadržky parapetu a římsy a nahrazením novými částmi které budou zhotoveny z kamene. Ty budou jak barevně, tvarově a zpracováním upraveny tak aby co nejvíce korespondovaly s původní částí prvku.

Hydrofobizace zátěžových míst –před dopadající spádovou vodou budou zátěžová místa ošetřena hydrofobním přípravkem. Tato hydrofobizace omezí pronikání vody do struktury masy, ale schopnost difúze bude zachována. Hydrofobní přípravek bude aplikován nátěrem.

Výměna dřevěných profilovaných dřívků za kamenné, jejich výroba a osazení– zvolený materiál bude jak strukturou, tak barevností co nejbližší k stávajícím kamenným prvkům. Povrch bude kamenicky opracován tak, aby odpovídal originálu. Profilace bude sejmuta z navazujících profilací prvků kružby. Pruty budou vysekány z jednoho kusu a budou osazeny a propojeny s kružbou a parapetem pomocí nerezových čepů. Spoje budou vyplněny olověnými destičkami a pružným tmelem z důvodů dilatace. V kamenných prutech budou zhotoveny otvory pro nové kované příčnice, sloužící k uchycení zasklení. Při výměně prutů budou kružby staticky zajištěny. Výměna prutů bude prováděna po částech. Jeden prut bude vždy ponechán.

Patinace - barevnou retuší budou vzniklé rozdíly přírodního kamene s doplněným umělým kamenem a novými částmi barevně sjednoceny v lazurách tak, aby vzájemné spojení nerušilo celkový dojem.

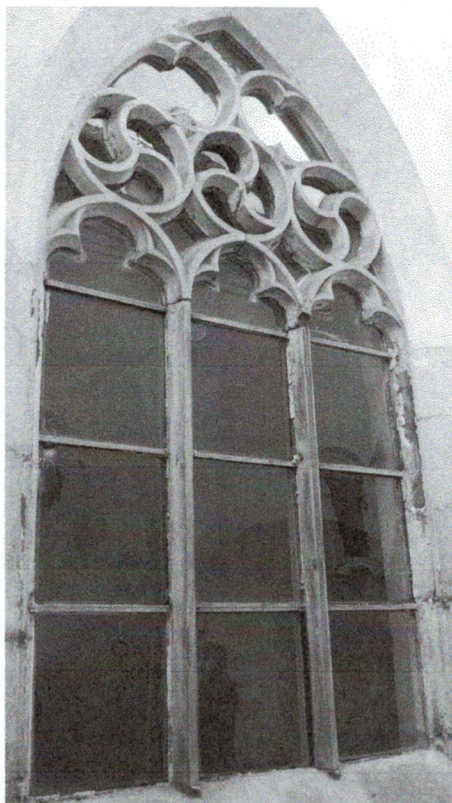
Pohled z rajského dvora
110210 hl 065

Poškozené, nevhodná náhrada kamenných prutů dřevěnými, poškozené zasklení.
