Doplňěk technické zprávy v rámci revize DPS č.K1-1, K2-2 dle Smlouvy o dílo ze dne 18.2. 2015 řešící:

**Základní vstupní restaurátorské posouzení stavu nálezů (Tomáš Rafl ak. mal.,  
Mgr. Jakub Rafl akad. soch. a rest.):**

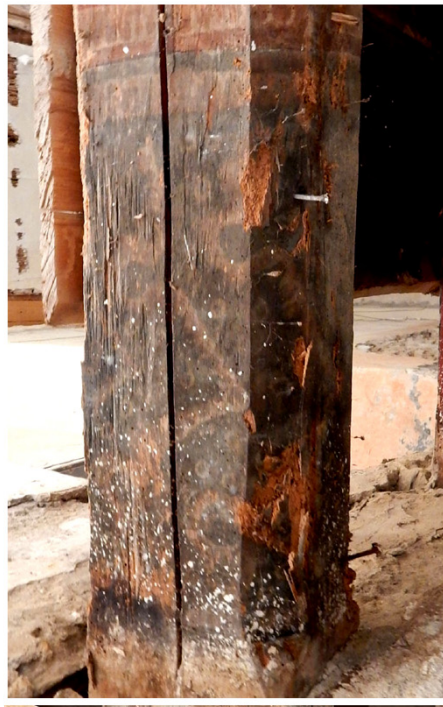
18.

Zcela degradované trámy, napadené masivním způsobem dřevomorkou, budou vyjmuty a ošetřeny v atelieru a v laboratoři. (např. trám č. 18).
