Doplňěk technické zprávy v rámci revize DPS č.K1-1, K2-2 dle Smlouvy o dílo ze dne 18.2. 2015 řešící:

Český Krumlov
Klášter Klarisek
Stropy s polychromovanými trámy
Základní vstupní restaurátorské posouzení stavu nálezů

Bývalý klášter klarisek v Č. Krumlově

Středověké stropy v ambitu

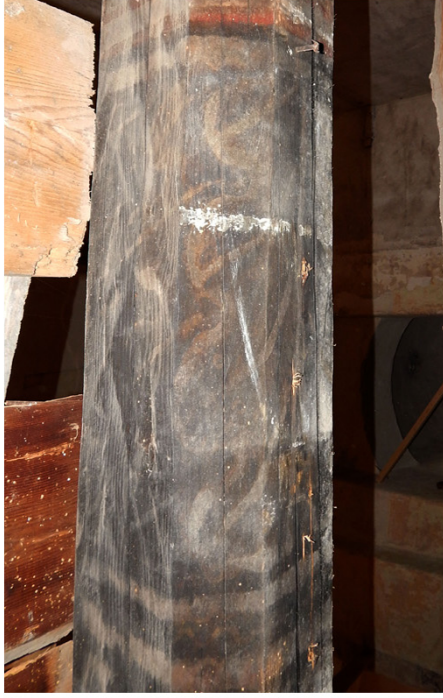
17.

17) Trám v prostoru č. 4 je celý pokryt vrstvou suché houby. Houby jsou zde různého druhu(?). Pod nánosem zbytků suchých hub jsou vidět zbytky malby. Dřevo je hloubkově oslabené, napadené a praská. Jsou možné varianty zásahu a vložení protézy na místě, nebo maximální zásah v restaurátorském ateliéru.
