Doplňěk technické zprávy v rámci revize DPS č.K1-1, K2-2 dle Smlouvy o dílo ze dne 18.2. 2015 řešící:

# Bývalý klášter klarisek v Č. Krumlově

## Středověké stropy v ambitu

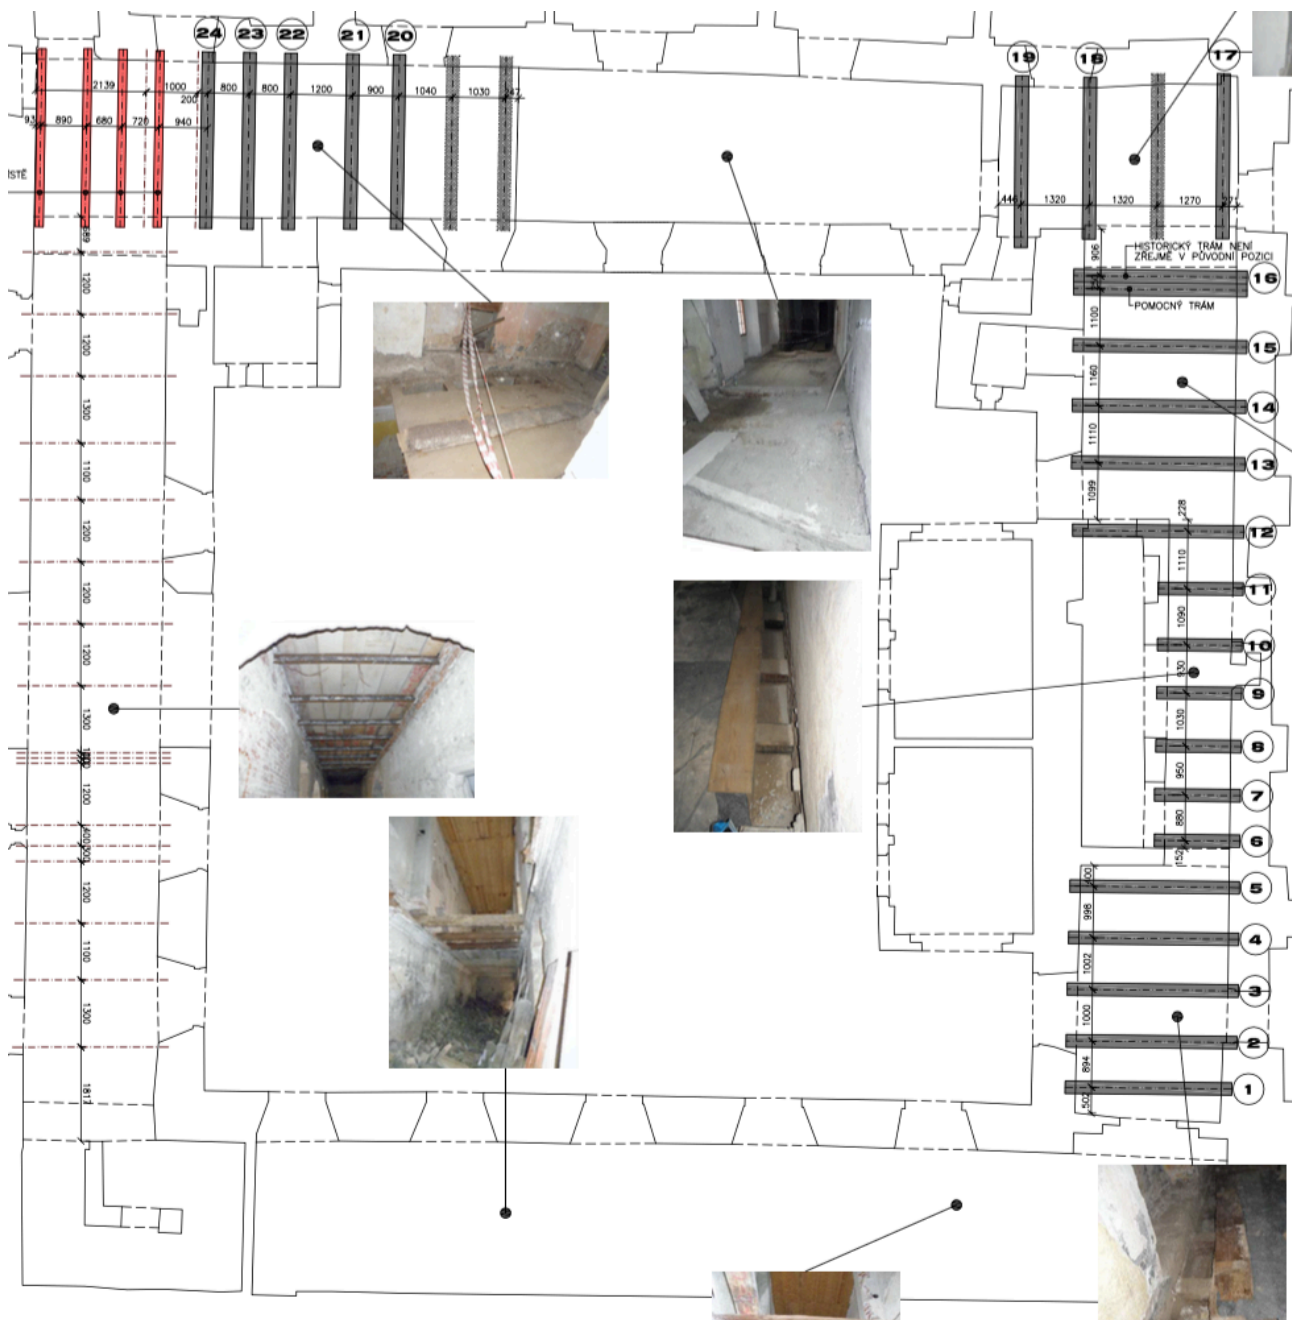
Po provedení vybourání velkého množství stavebních konstrukcí vzniklých druhotnými vestavbami bytových úprav v místnostech K1-1-012 a K1-1-031, které byly postupně prováděny od druhé poloviny 18. století do 80. let 20. století, byly po zřícení části stropních konstrukcí a odstranění části záklopů napadených dřevokaznou houbou odhaleny malované původní trámové stropy z doby výstavby kláštera (okolo roku 1358). Stropní trámy a části záklopu jsou ve většině (především v části pod zbouranými vestavbami koupelen) silně poškozené zejména dřevokaznou houbou a biotickým napadením.

S ohledem na skutečnost, že se jedná o unikátní nález malovaného dřevěného stropu, který dle vyjádření odborných pracovníků NPÚ nemá v českých zemích obdoby a dokládá stavební vývoj klášterních objektů, bylo po důkladném prozkoumání stavu konstrukce rozhodnuto o provedení záchrany všech dochovaných prvků v plném rozsahu tj. jejich ponechání a prezentování v původních pozicích, provedení restaurování dochovaných malovaných částí stropů a doplnění chybějících prvků stropu tesanými kopiemi jedlových trámů a dále doplnění řemeslně opracovaných záklopů.
