Doplňěk technické zprávy v rámci revize DPS č.K1-1, K2-2 dle Smlouvy o dílo ze dne 18.2. 2015 řešící:

Český Krumlov
Klášter Klarisek
Stropy s polychromovanými trámy
Základní vstupní restaurátorské posouzení stavu nálezů

Bývalý klášter klarisek v Č. Krumlově

Středověké stropy v ambitu

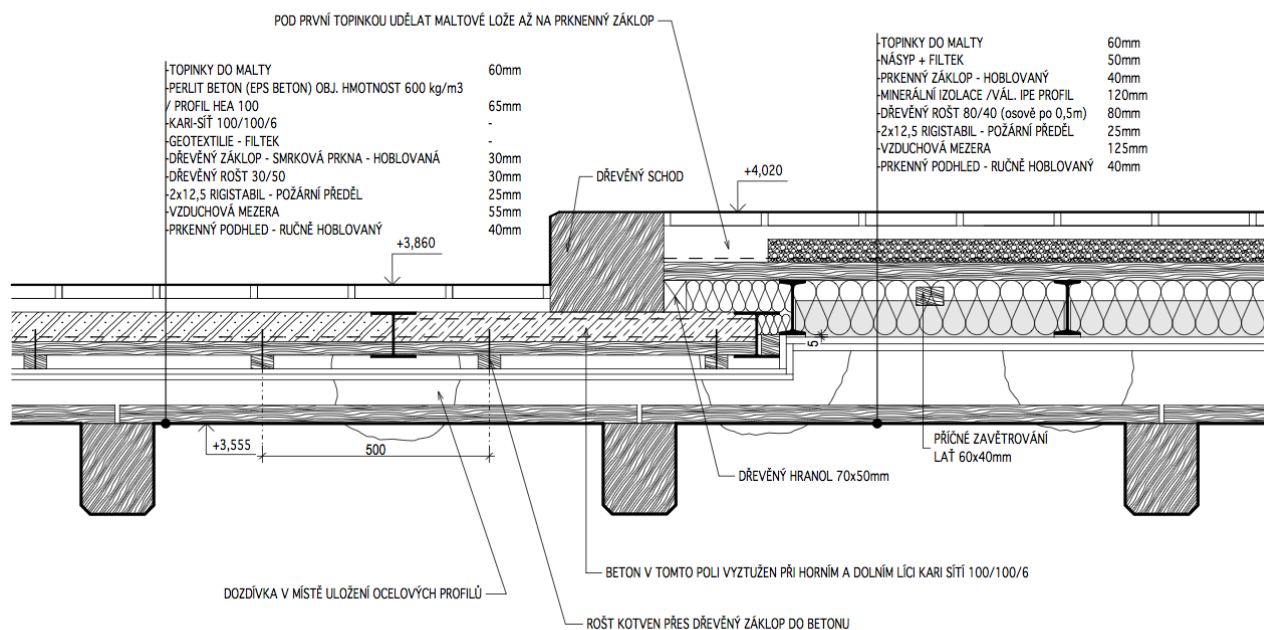
Nad trámem č. 20 je vložen v chodbě 2.NP schod:

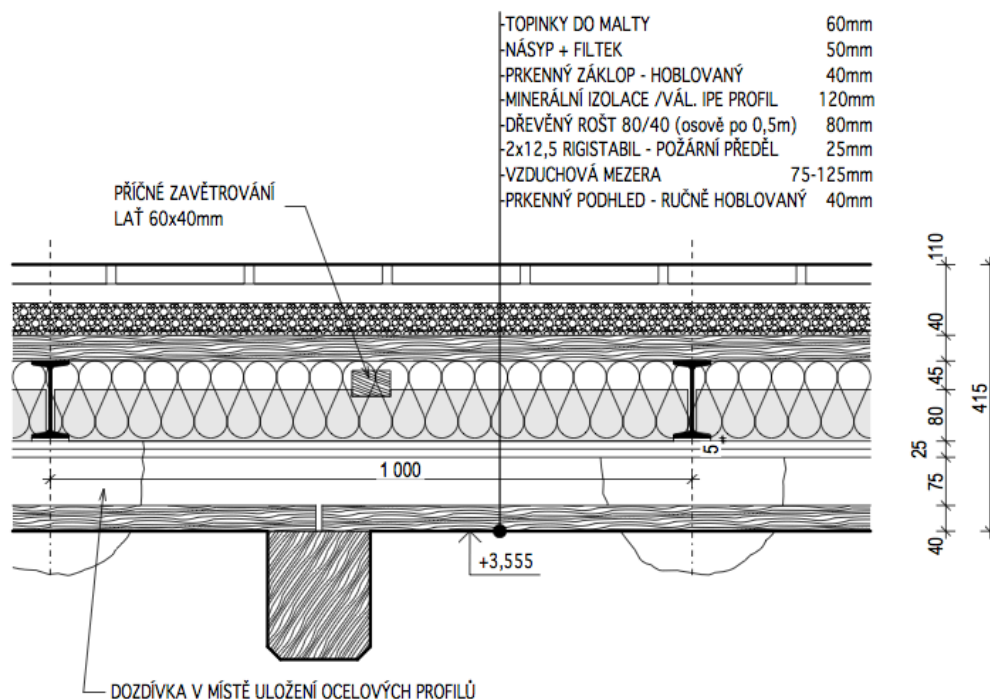
Standardní skladba pro trámy č.1 – 16:

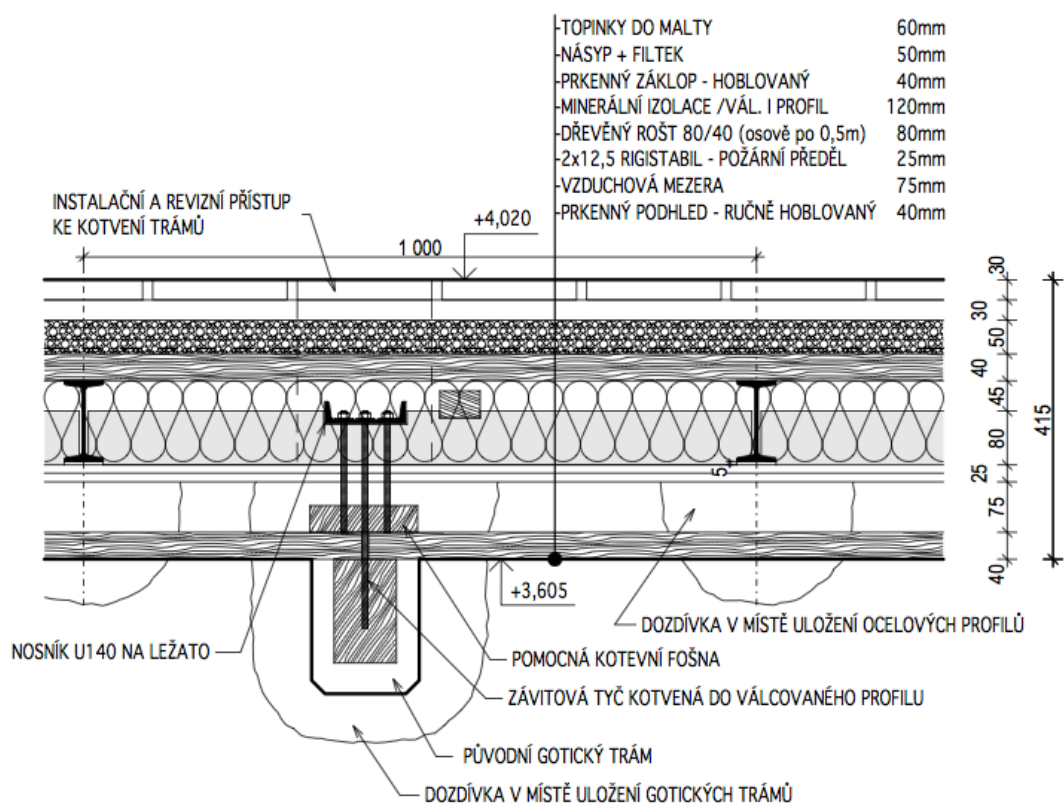
Detail vyvšení trámů č.17 – 19 z důvodu špatné únosnosti i po restaurování a vložení protéz:

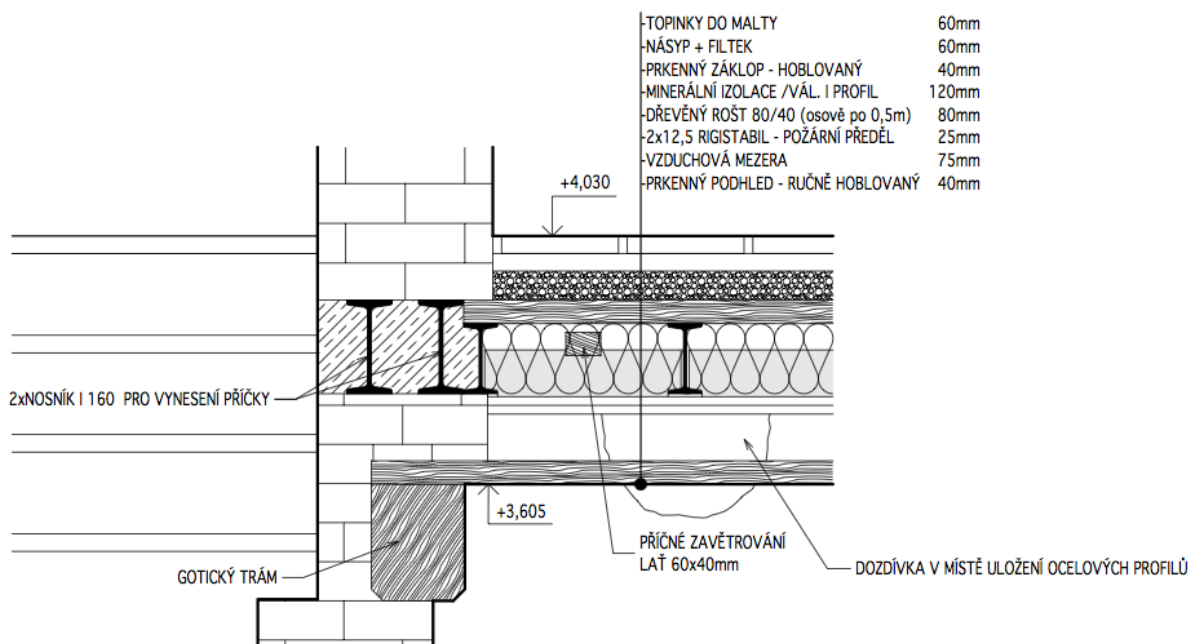
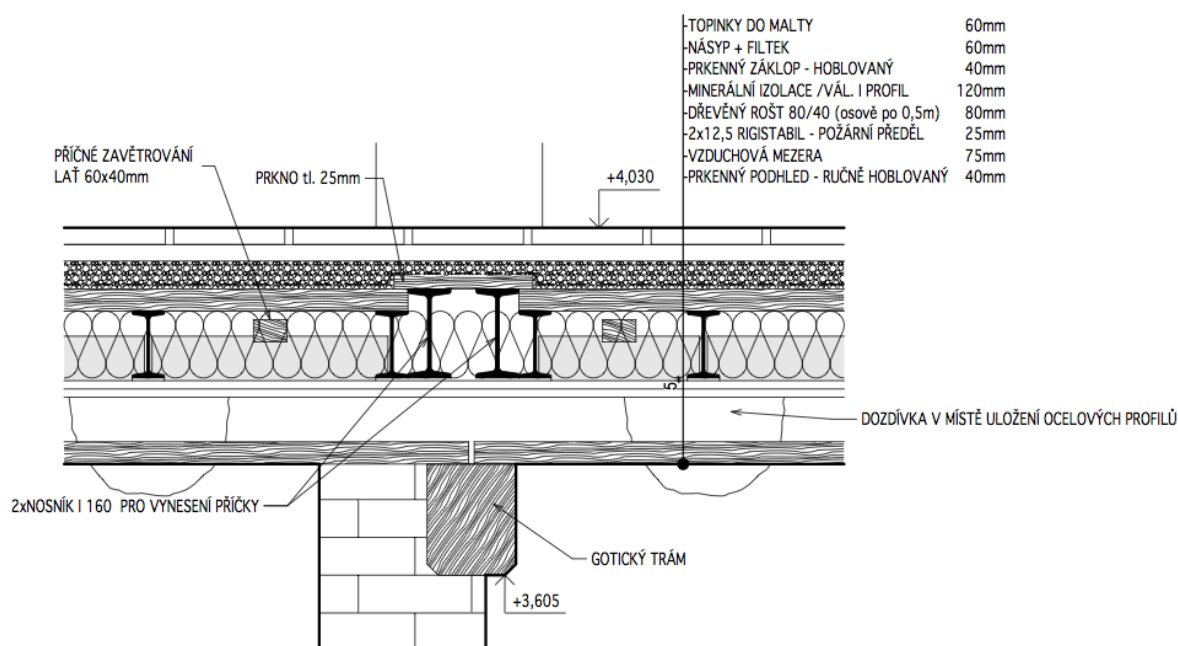
Řešení v místě schodišťové stěny:

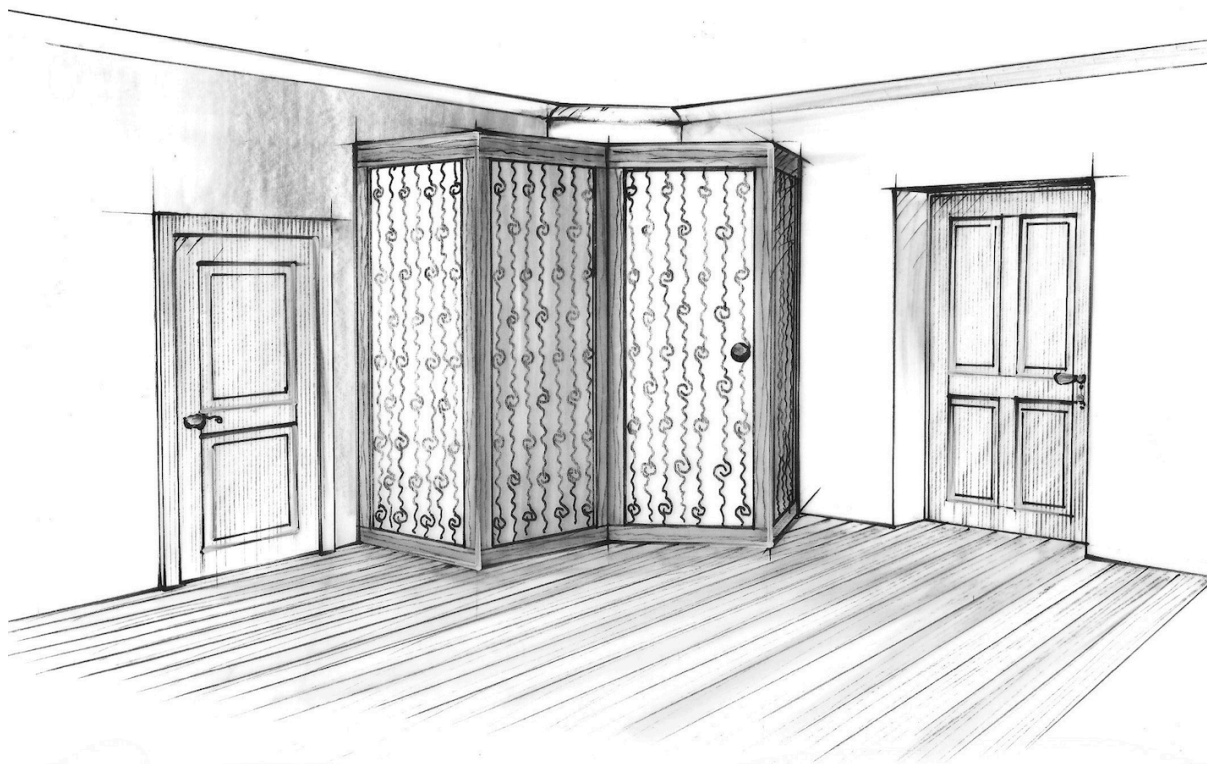
Perspektivní zakres v místnosti K2-2-010:

Aby se vytvořil dojem zástěny, budou stěny buněk složeny ze shodných segmentů – 1 m širokých modulů. Stavebně se jedná o SDK konstrukci se zalomenými stěnami vysokými maximálně 2400 mm tak, aby i přes vyšší podlažku byla vnitřní výška 2200 mm. Pro dojem zástěny, budou stěny buňky zvně polepeny textilní (omyvatelnou) tapetou s květinovým motivem (dle šablonové výmalby dotčené místnosti, nutno vzorkovat), tapeta by se rámovala dřevěnými, tmavě mořenými, lištami. I vstupní dveře jsou polepeny tapetou se stejným vzorem. Dispoziční řešení je jednoduché a zahrnuje vždy WC, umyvadlo a malý sprchový kout oddělený shrnovací zástěnou.

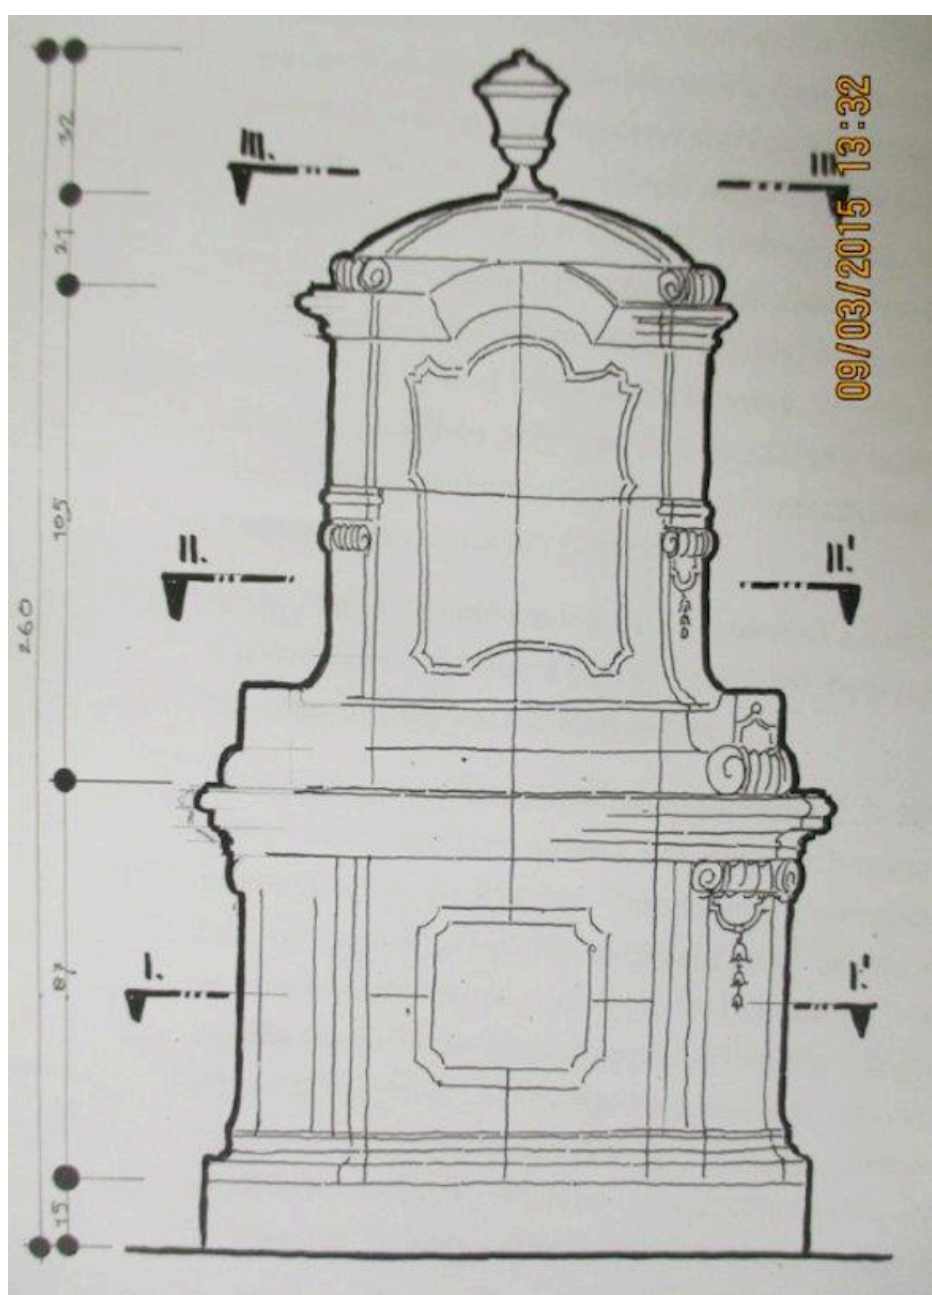
Kamna barokní K1-2-006 (pod kamny je únosný ocelobetonový strop) – X48:

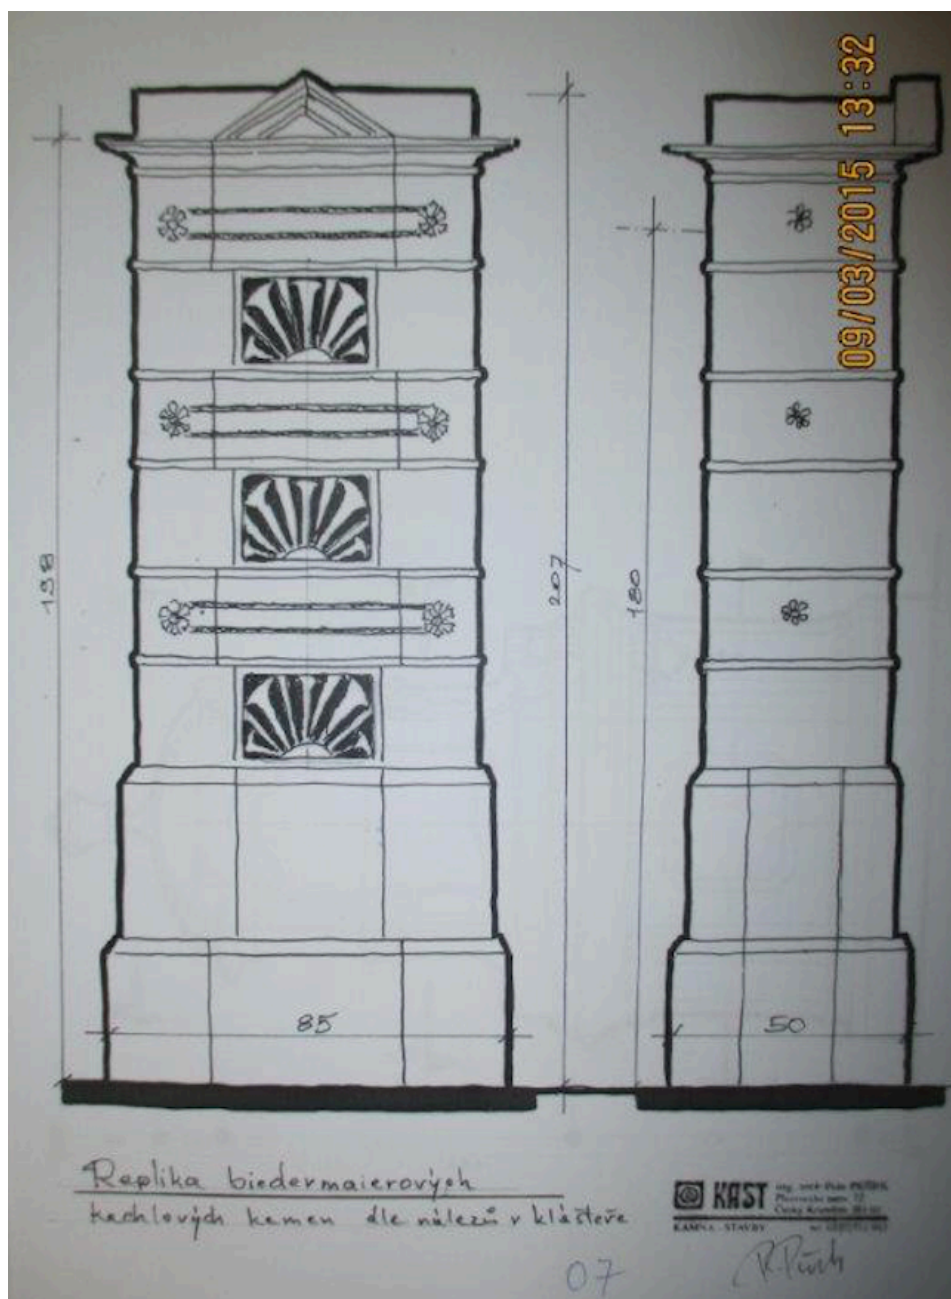
Replika biedermaierových kachlových kamen K1-2-007 (nahrazují v DPS navržený typový výrobek „empírových“ kamen) – X49:

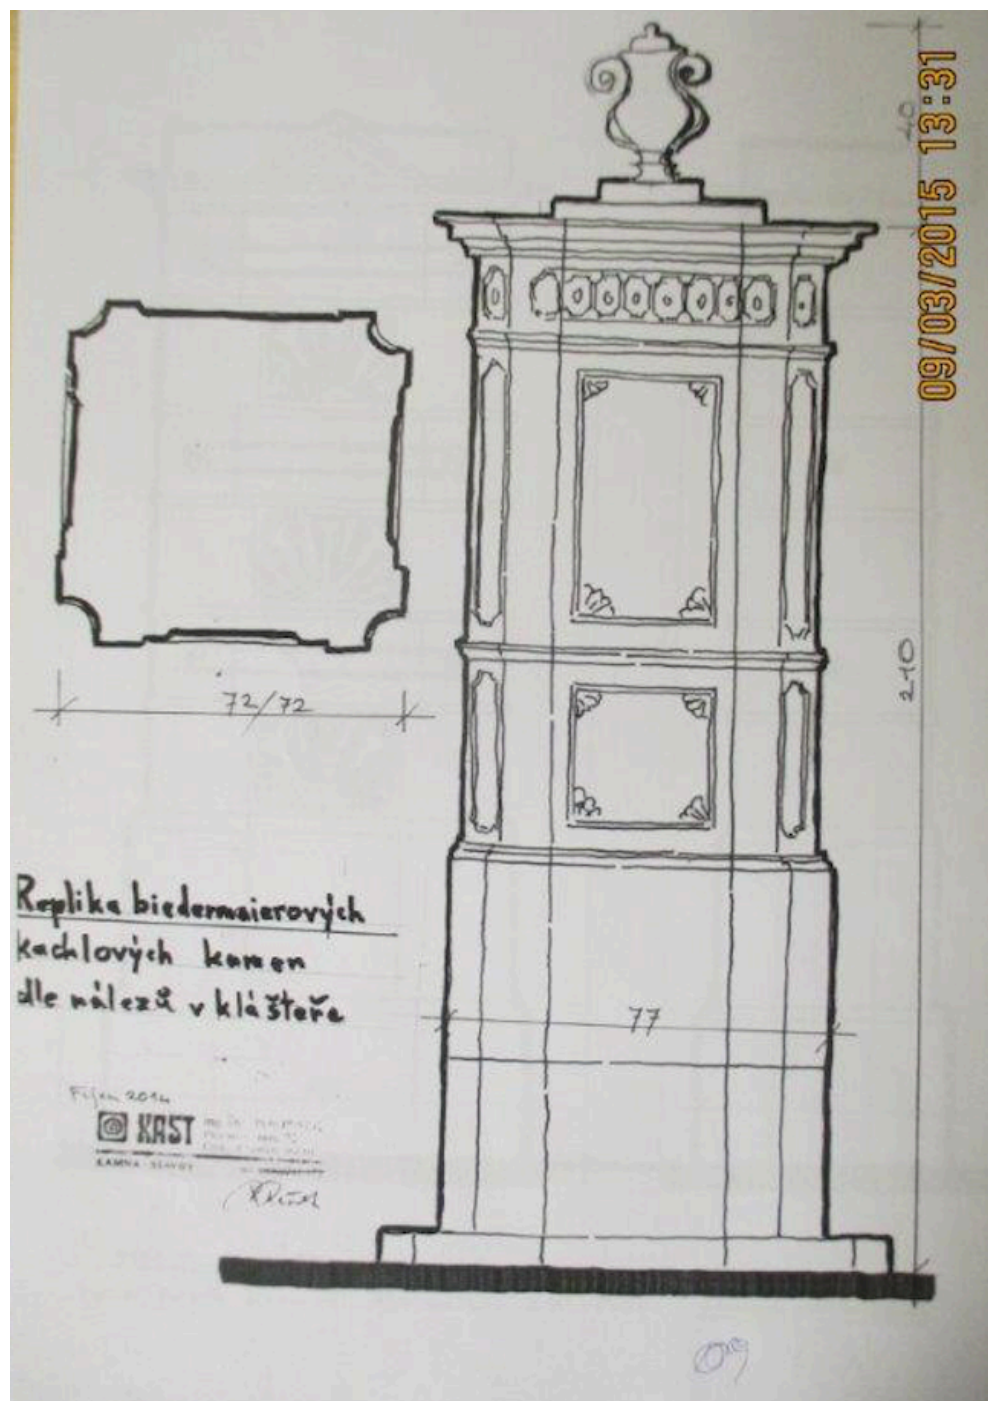
Replika biedermaierových kachlových kamen nově v K1-2-009, kde u komínového tělesa č.8 lépe vyniknou (nahrazují v DPS navržený typový výrobek „empírových“ kamen, který byl umístěn v místnosti K1-2-008, pod kamny je nově navržen nehořlavý podklad – nabetonávka na násypu, cihelná dlažba – topinky do malty, rozměry cca 1560x1400 mm dle komínového tělesa, to vše na únosné klenbě, podklad v místnosti 008 zrušen) – X02:

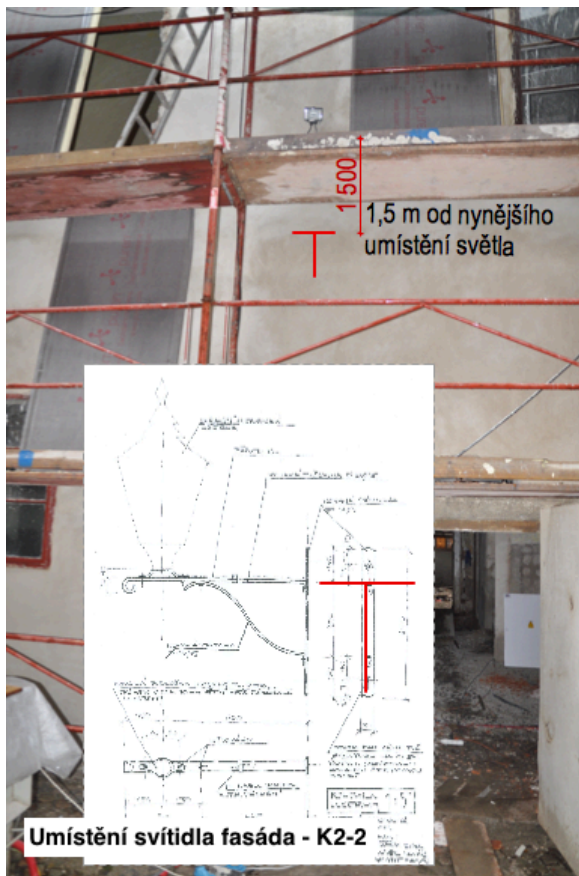
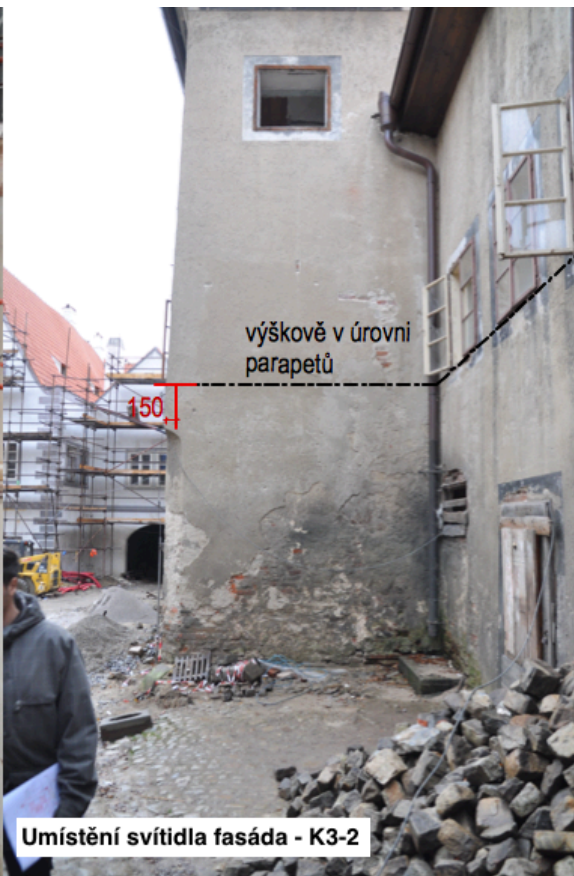
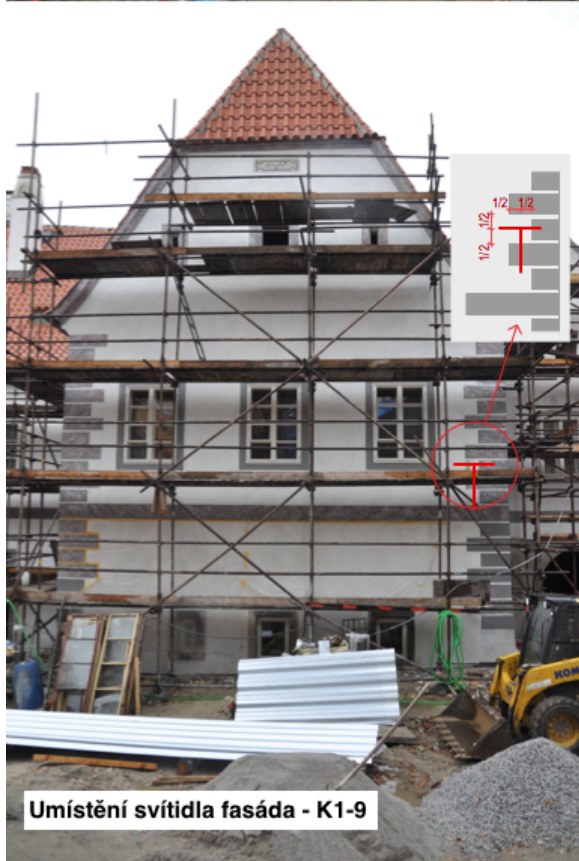
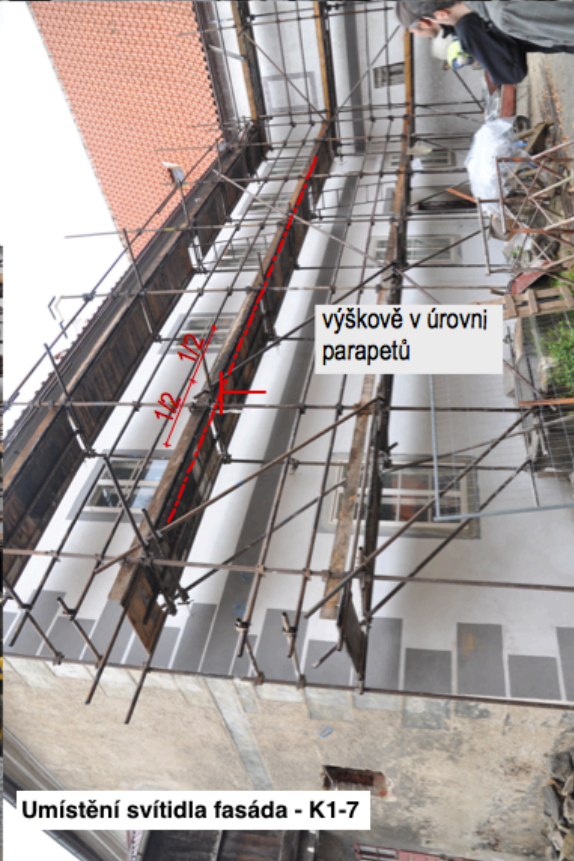
31. návrh konzole svítidla veřejného osvětlení a jejich přesné umístění ve fasádách (parter K5)

Jako veřejné osvětlení v parteru K5 je v DPS navržena replika historického svítidla VO1, které je uloženo v depozitáři SHZ Český Krumlov. Konzola k tomuto svítidlu se bohužel nedochovala. Z tohoto důvodu je navržen historizující novotvar konzole z kované pásovin.
