Doplňěk technické zprávy v rámci revize DPS č.K1-1, K2-2 dle Smlouvy o dílo ze dne 18.2. 2015 řešící:

# Bývalý klášter klarisek v Č. Krumlově

## Středověké stropy v ambitu

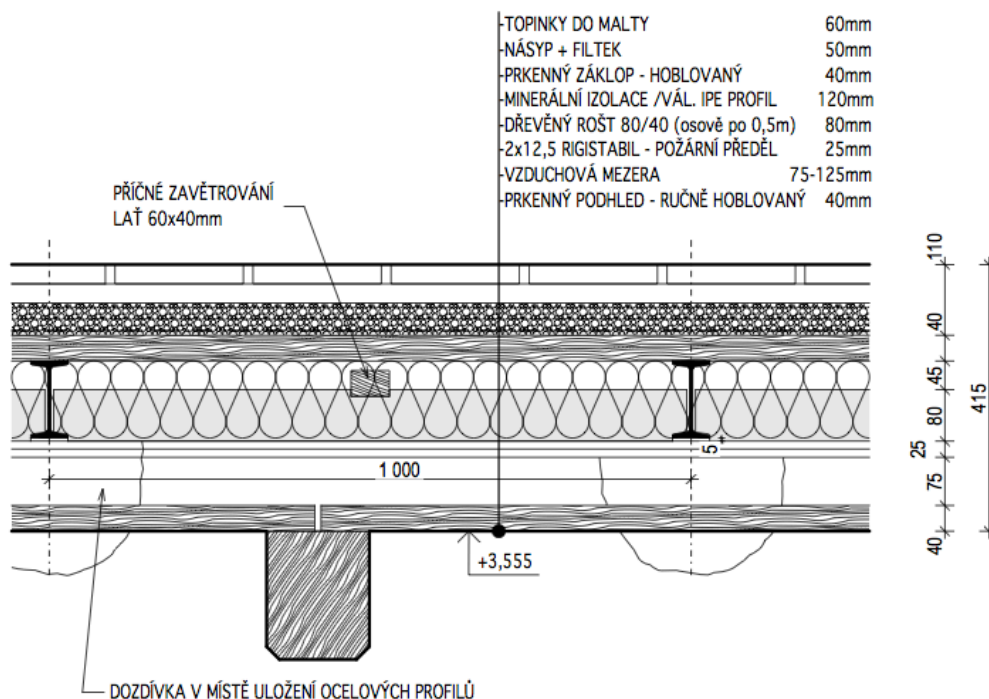
Standardní skladba pro trámy č.1 – 16:

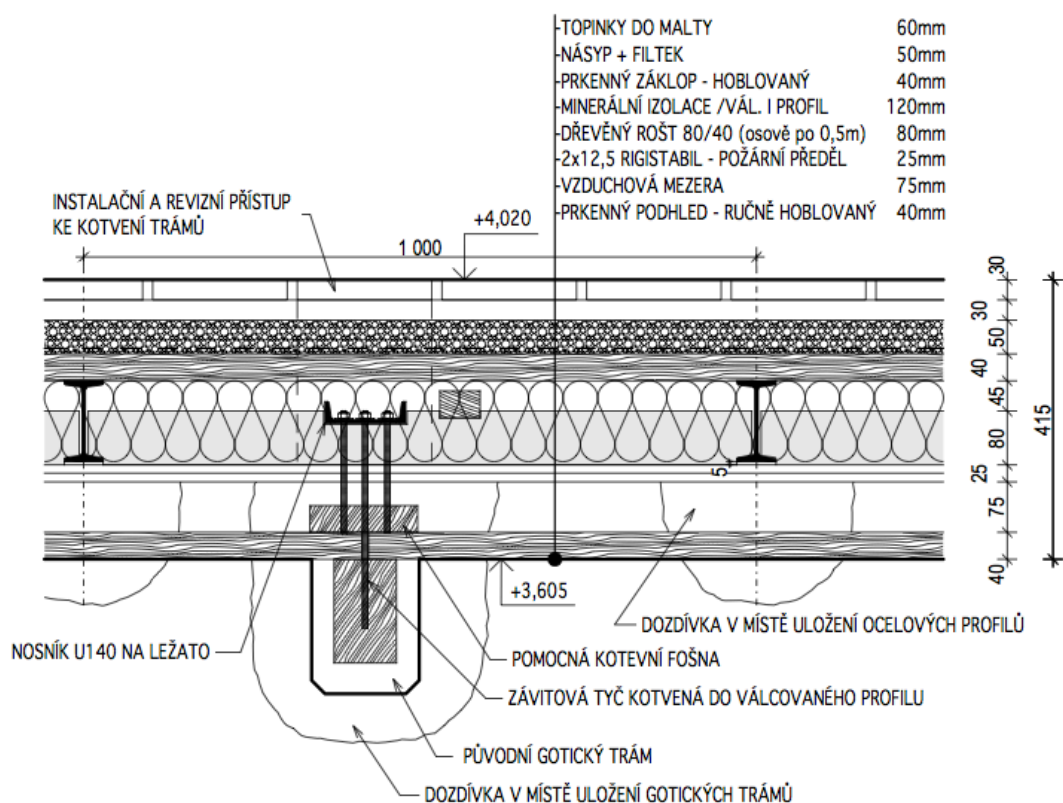
Detail vyvšení trámů č.17 – 19 z důvodu špatné únosnosti i po restaurování a vložení protéz:
