Doplňěk technické zprávy v rámci revize DPS č.K1-1, K2-2 dle Smlouvy o dílo ze dne 18.2. 2015 řešící:

Český Krumlov
Klášter Klarisek
Stropy s polychromovanými trámy
Základní vstupní restaurátorské posouzení stavu nálezů

Bývalý klášter klarisek v Č. Krumlově

Středověké stropy v ambitu

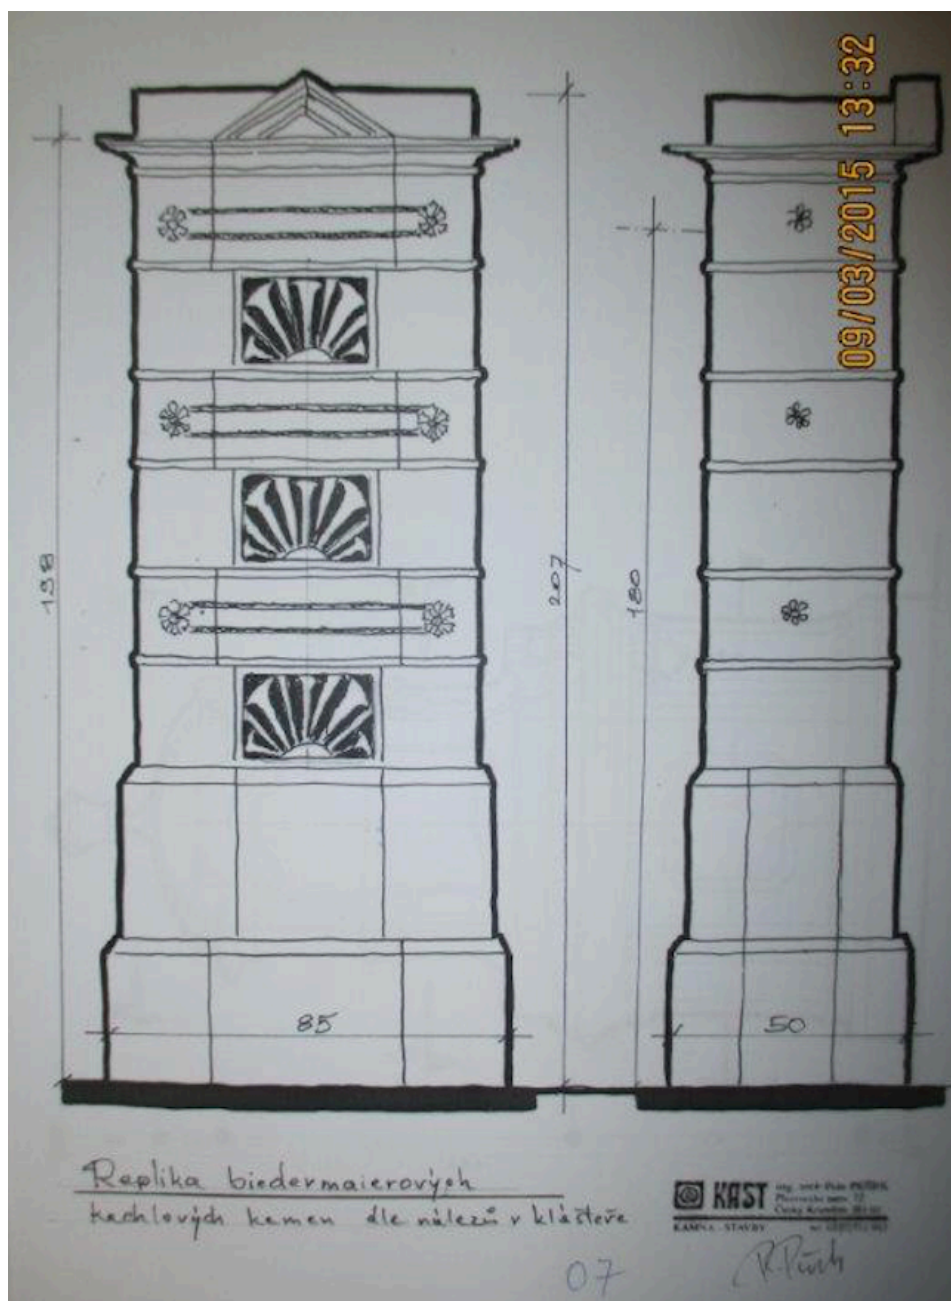
Replika biedermaierových kachlových kamen K1-2-007 (nahrazují v DPS navržený typový výrobek „empírových“ kamen) – X49:
