Restaurátorský záměr a finanční rozvaha na

**RESTAUROVÁNÍ KAMENNÝCH PRVKŮ
VÝKLENKOVÉ KAPLE č. 1 KŘÍŽOVÉ CESTY
na Křížové hoře v Českém Krumlově**

Restaurátorský záměr a finanční rozvaha na
RESTAUROVÁNÍ KAMENNÝCH PRVKŮ VÝKLENKOVÉ KAPLE č.1 KŘÍŽOVÉ CESTY
na Křížové hoře v Českém Krumlově

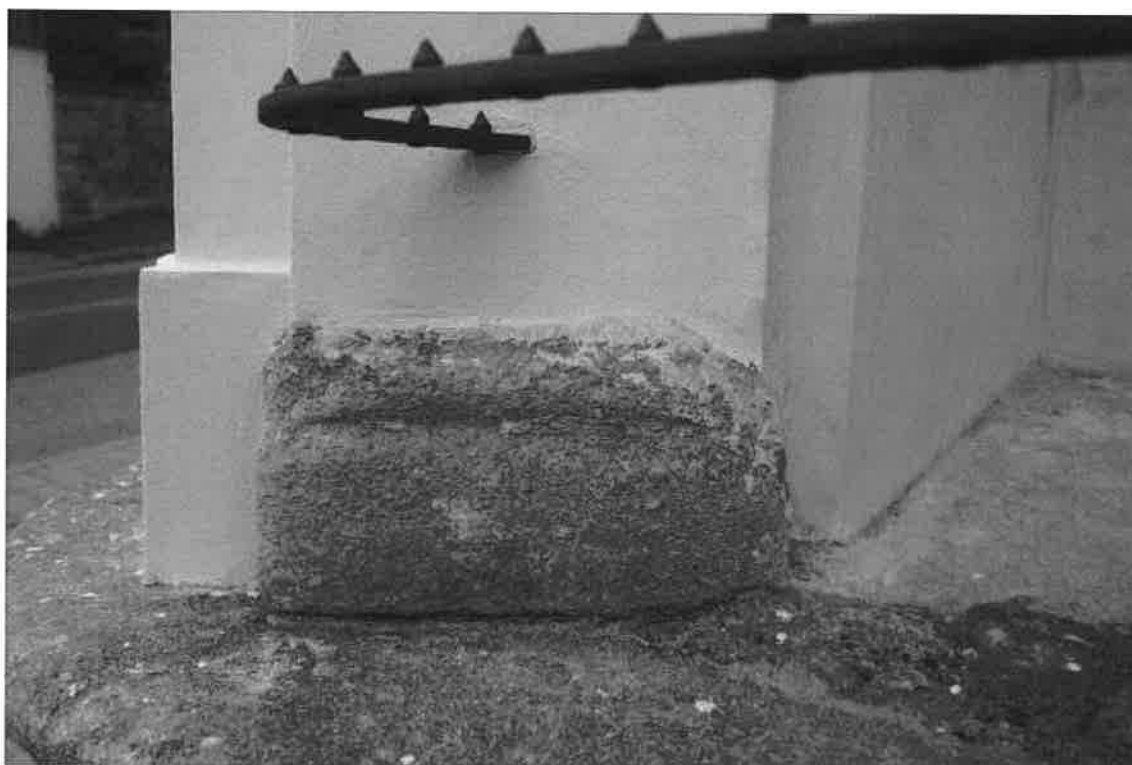
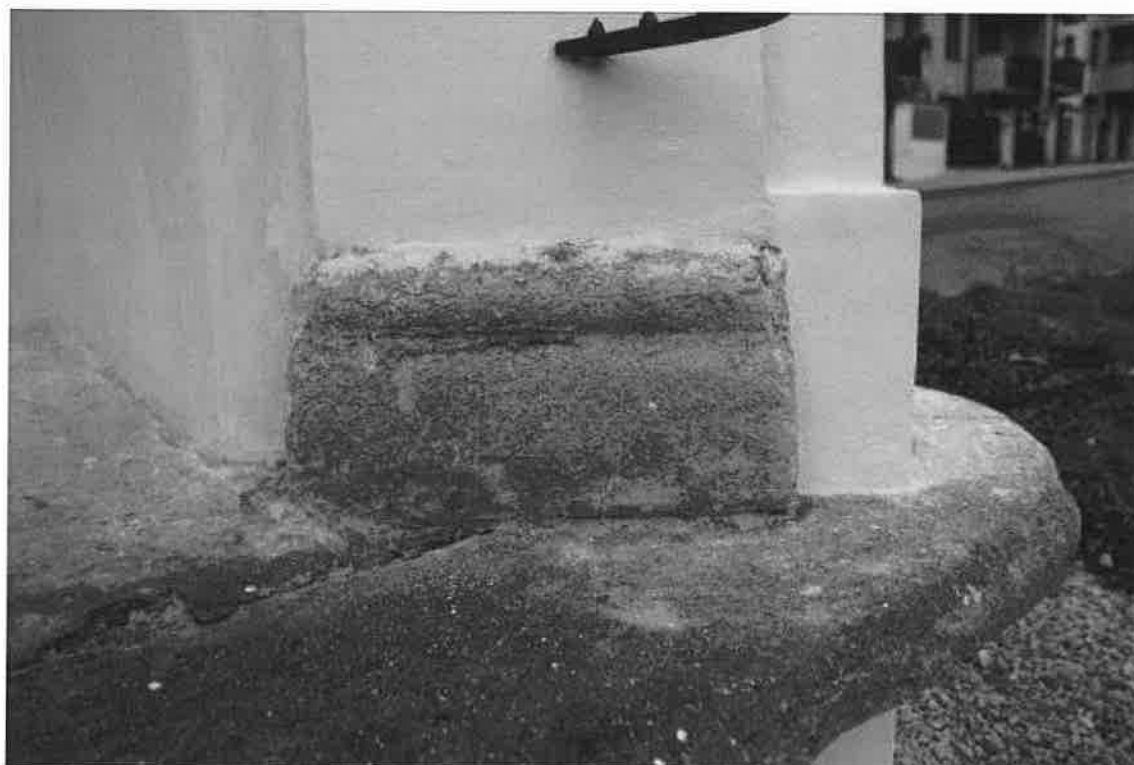
Celkovou degradaci kamenného materiálu lze klasifikovat jako vysokou. Tato degradace je nejvíce patrná na vzniku trhlin a prasklin a úbytku povrchové reliéfní vrstvy. V povrchových vrstvách dochází k lokální tzv. exfoliaci (lupínkování vrstev).

Výklenková kaple č. 1 – celkovou degradaci kamenného materiálu lze klasifikovat jako vysokou, s následnou ztrátou plastického tvarosloví;
detail pohledově levé a pravé patky

Případné defekty (trhliny, praskliny) budou injektovány nízkomolekulární pryskyřicí (epoxidovou nebo akrylátovou).

Mechanická poškození uražených hran by měla být doplněna. Takové doplňování bude prováděno v plném rozsahu přímo na kamenný originál barevně i strukturně odpovídajícím tmelem.

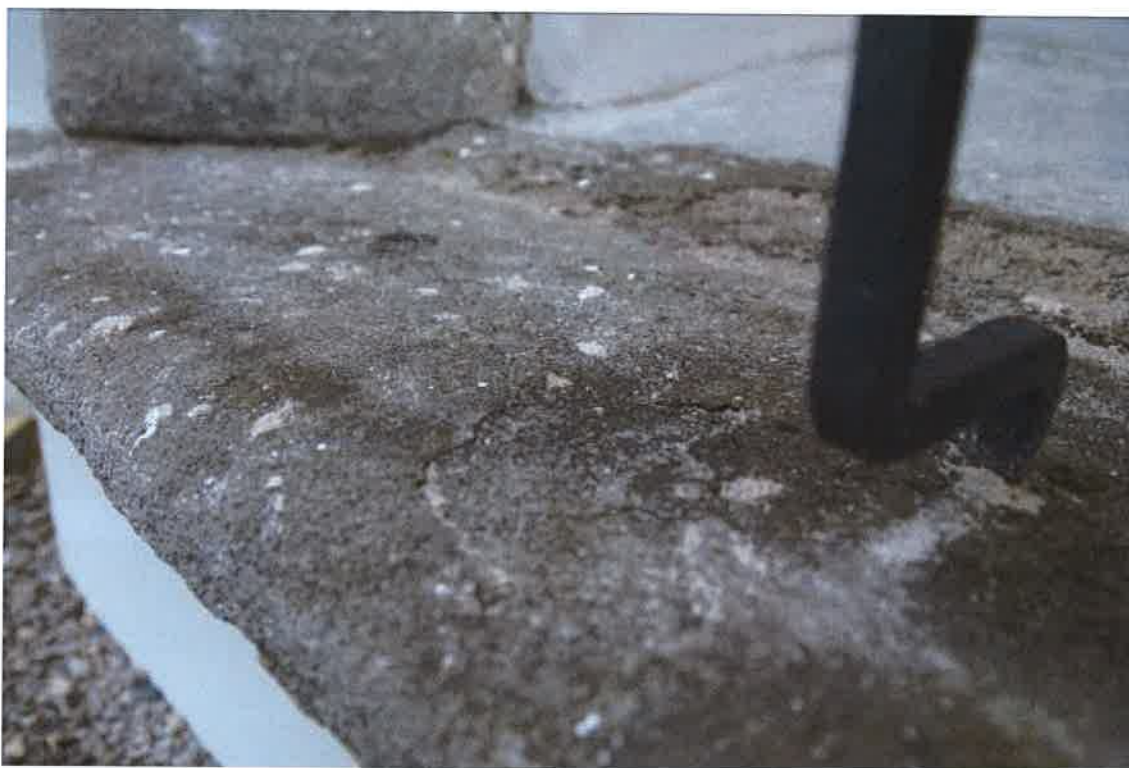
Výklenková kaple č. 1 – celkovou degradaci kamenného materiálu lze klasifikovat jako vysokou, v povrchových vrstvách dochází k lokální tzv. exfoliaci (lupínkování vrstev); detail římsy

penetrovaly jej co nejhlouběji. Jen tak je možné restituovat chybějící strukturu pojiva. Úspěšnost konsolidace závisí na vysoké nasákavosti, vzlínavosti a pórovitosti daného materiálu. Ve všech případech konsolidace bude použit ověřený zpevňující materiál na bázi ethylesteru kyseliny křemičité.

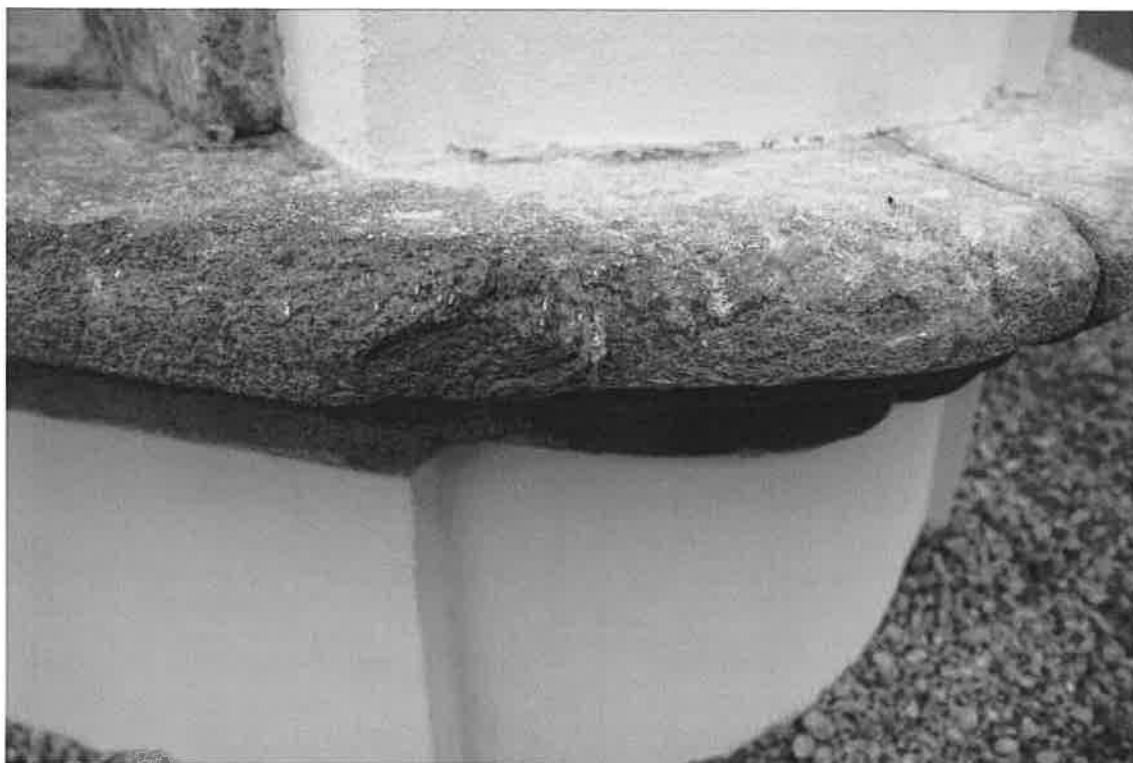
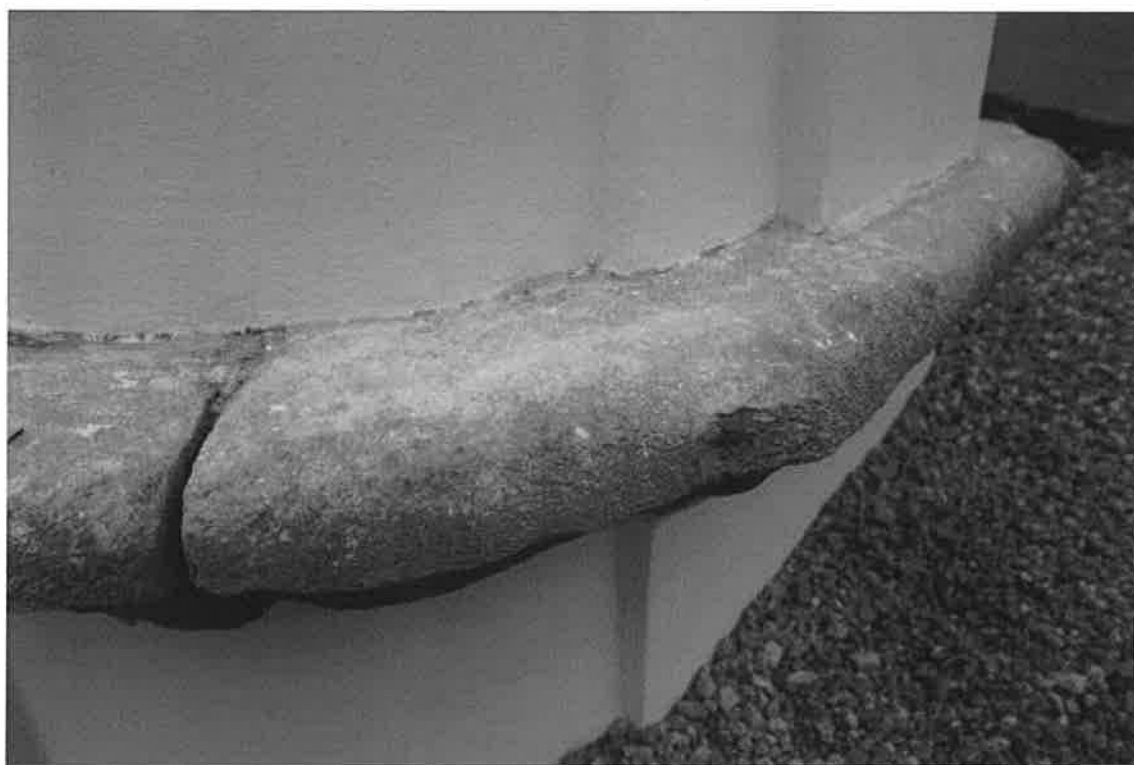
Na řadě míst je řada mechanických poškození odražené profilace rohů a hran.

Výklenková kaple č. 1 – na řadě míst je řada mechanických poškození
odražené profilace rohů a hran; detail římsy

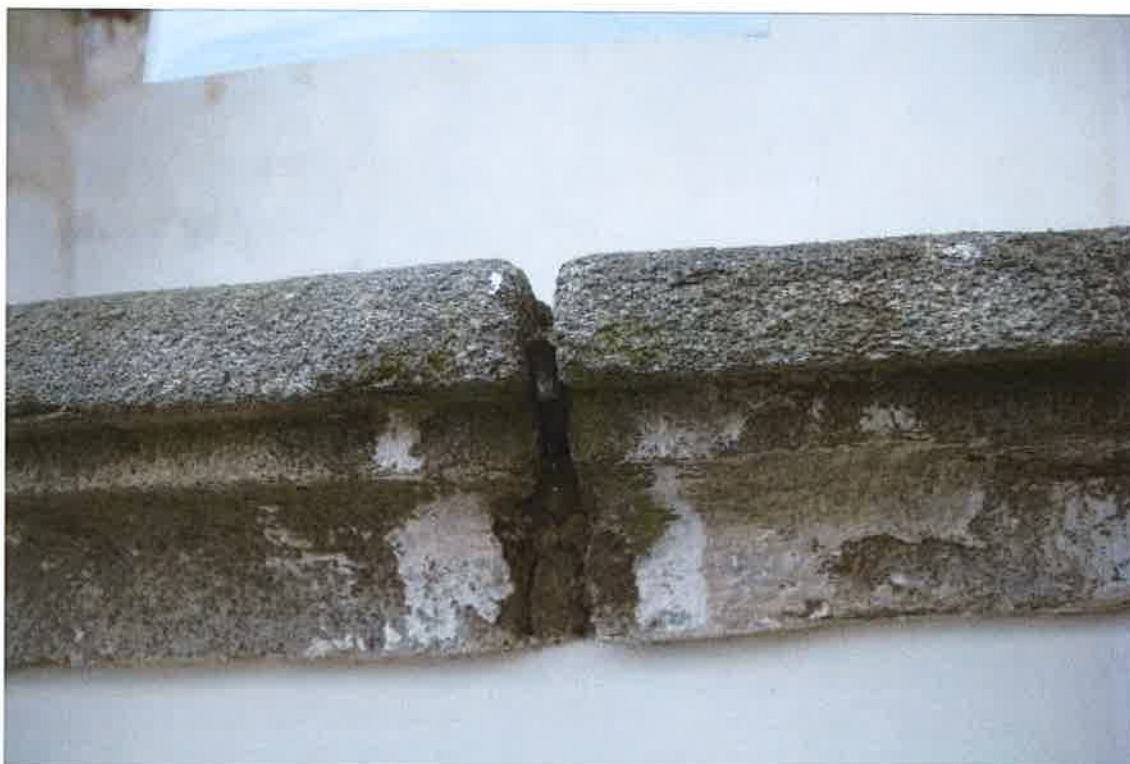
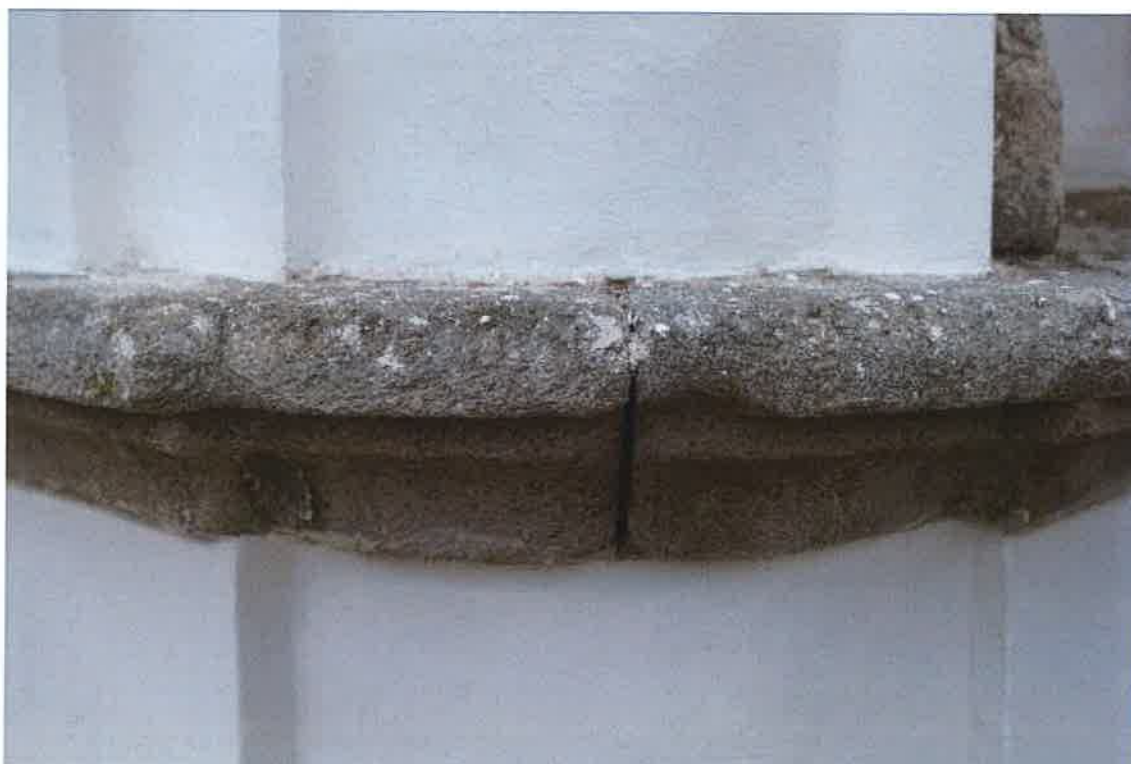
Tmelící materiál spár je degradovaný a lokálně zcela chybí.

Výklenková kaple č. 1 – tmelící materiál spár je degradovaný a lokálně zcela chybí; detail římsy

Všechny vzniklé spáry budou přespárovány minerálním tmelem odpovídajícího složení a barvy tak, aby bylo znemožněno zatékání vody mezi jednotlivé kamenné části.

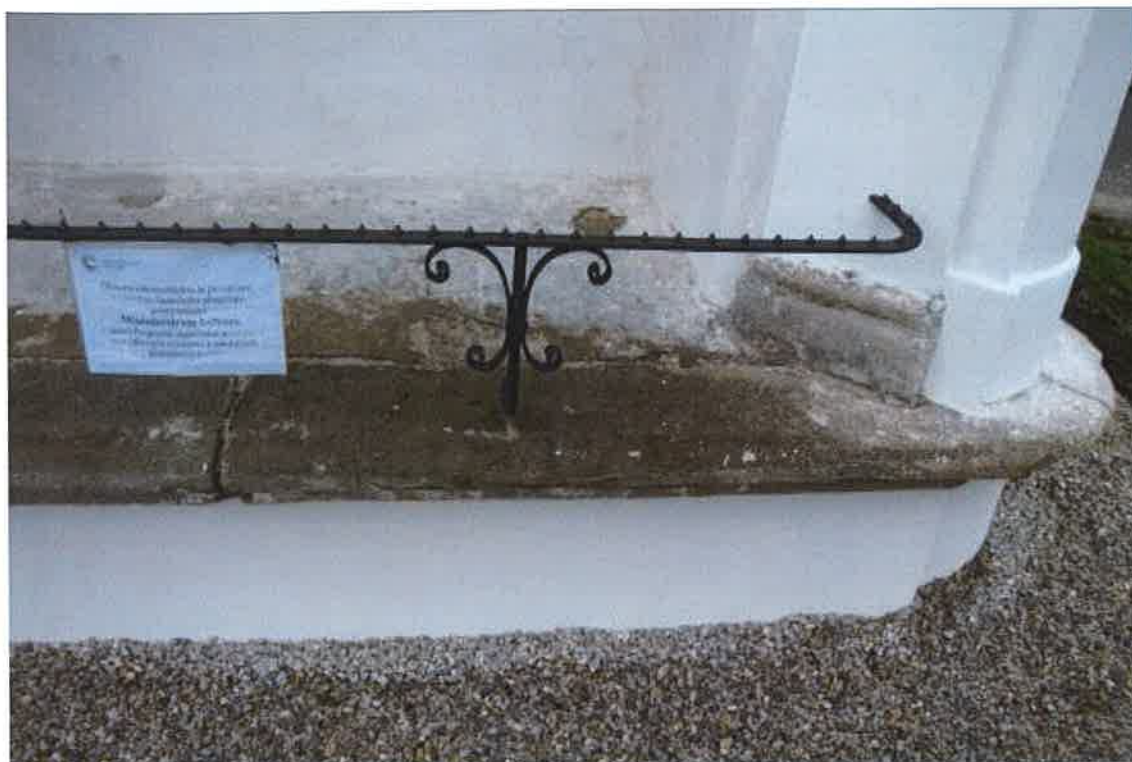
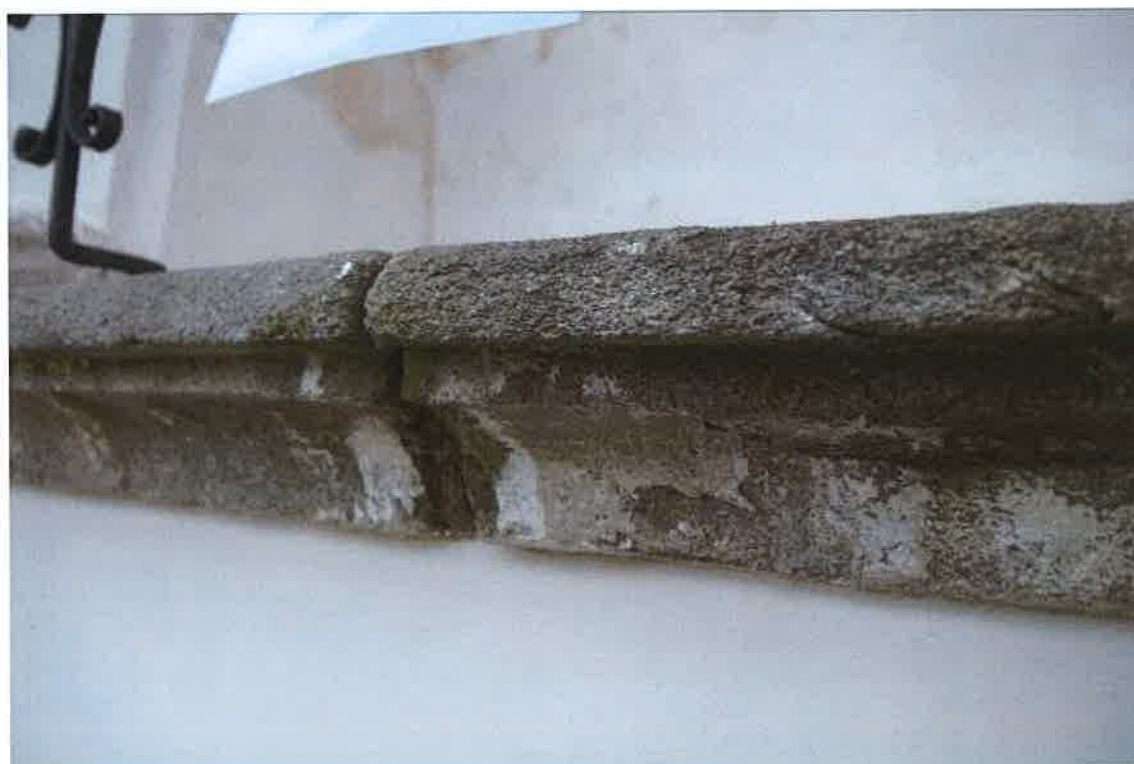
Stékající srážková voda, povrchové nečistoty, pyl a jiné organické produkty vytvořily vlhkostní mikroklima a následné podmínky pro biologická napadení mechy a lišejníky a v podhledových partiích dešťových stínů jsou patrná místa zasažená tmavými krustami o různé mocnosti, zapříčiňující další korozní proces kamenného materiálu. Náletové plochy jsou znečištěny povrchovými nečistotami a nečistotami ze stavebních prací.

Výklenková kaple č. 1 – stékající srážková voda, povrchové nečistoty, pyl a jiné organické produkty vytvořily vlhkostní mikroklima a následné podmínky pro biologická napadení mechy a lišejníky a v podhledových partiích dešťových stínů jsou patrná místa zasažená tmavými krustami o různé mocnosti; detail římsy

Všechny kamenné články budou očištěny od povrchových nečistot a biologického napadení kombinovaným mechanickým a chemickým čištěním. Dále budou odstraněny všechny nevhodné cementové tmely a doplňky stejně jako tmely ze spár mezi jednotlivými kamennými díly.

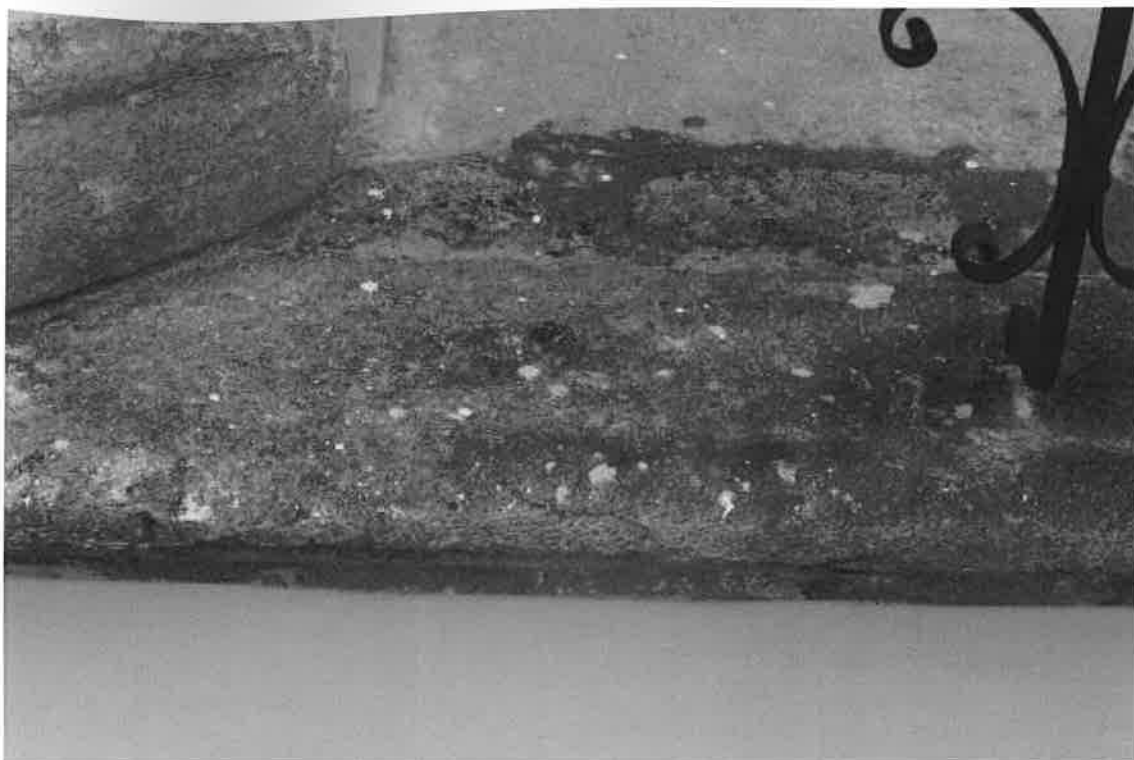
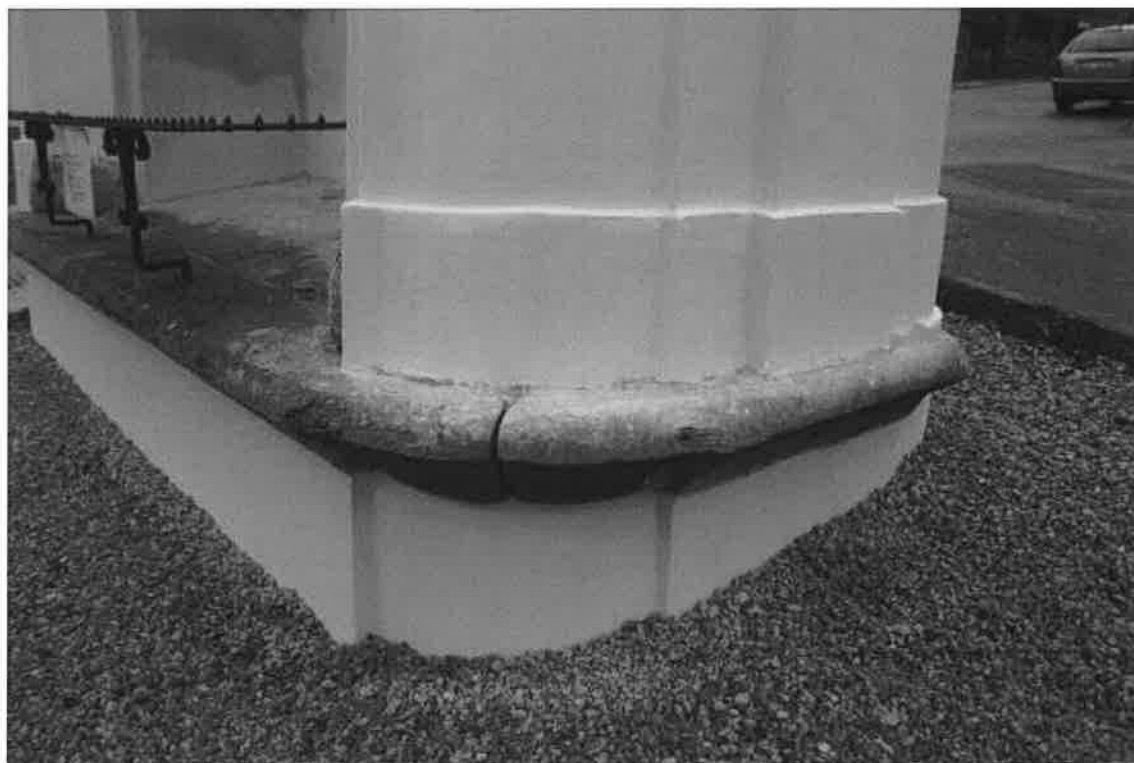
Výklenková kaple č. 1 – náletové plochy jsou znečištěny povrchovými nečistotami a nečistotami ze stavebních prací; detail římsy
