ČESKÝ KRUMLOV – kašna Kostelní

posouzení a návrh obnovy kašny
návrh na restaurování

listopad 2016

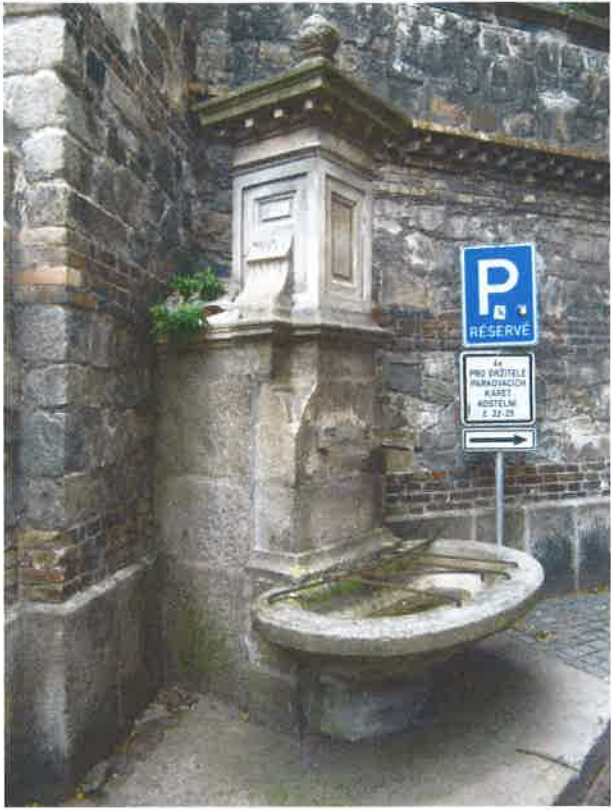
2

1. Celkový pohled na situaci umístění kašny a lištinové pumpičky
2. Severovýchodní strana objektu u schodišťové zdi
3. Pohled na druhou (jihozápadní) stranu objektu
4. Umývadlo s podpurným soklem s oblým čelem
5. Umývadlo svrchu s poškozeným kovaným prutem
6. Detail chrličů a zděného pilířku
7. Litinová (kamnová) dvířka přístupu k ovládní
8. Soklový obklad schodiště a chybějící úzká podkladní deska
9. Kované sítko přepadu z umývadla
10. Destruktivní narušení pláště sedlového zděného zastřešení
11. Průsak vody z vnitřku hmoty korpusu i umývadla
12. Posunutý vrchní čuček na komolé hlavici pilíře

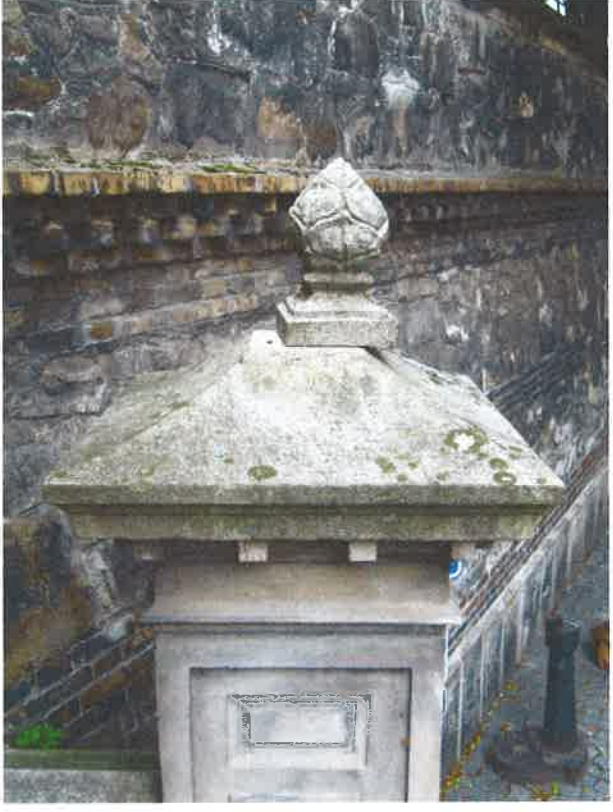
12

Čuček na vrcholu piliře byl v průběhu zpracování posudku opravován, neboť byl uvolněn a posunut z místa svého uložení, patrně vnějším vandalským zásahem.

Kovové prvky jsou pokryty rží, jeden z příčných kovaných prutů pak vytržen z uložení a zohýbán. Kotvící trny (hřeby) uvolněny. Vrchní čuček vandalským zásahem uvolněn (znovuosazen na místo) s předpokládanou destrukcí někdejšího kotevního trnu.

Jako finální bude provedeno osazení v dílně restaurovaného vrchního čučku s novým trnem z nerezové oceli.
