**Restaurátorský záměr a finanční rozvaha na**

**RESTAUROVÁNÍ  
KAMENNÝCH BOŽÍCH MUK**

**u čp. 271, Plešivecké náměstí, Český Krumlov**

**MgA. Jan Korecký, ak. soch. a rest.**

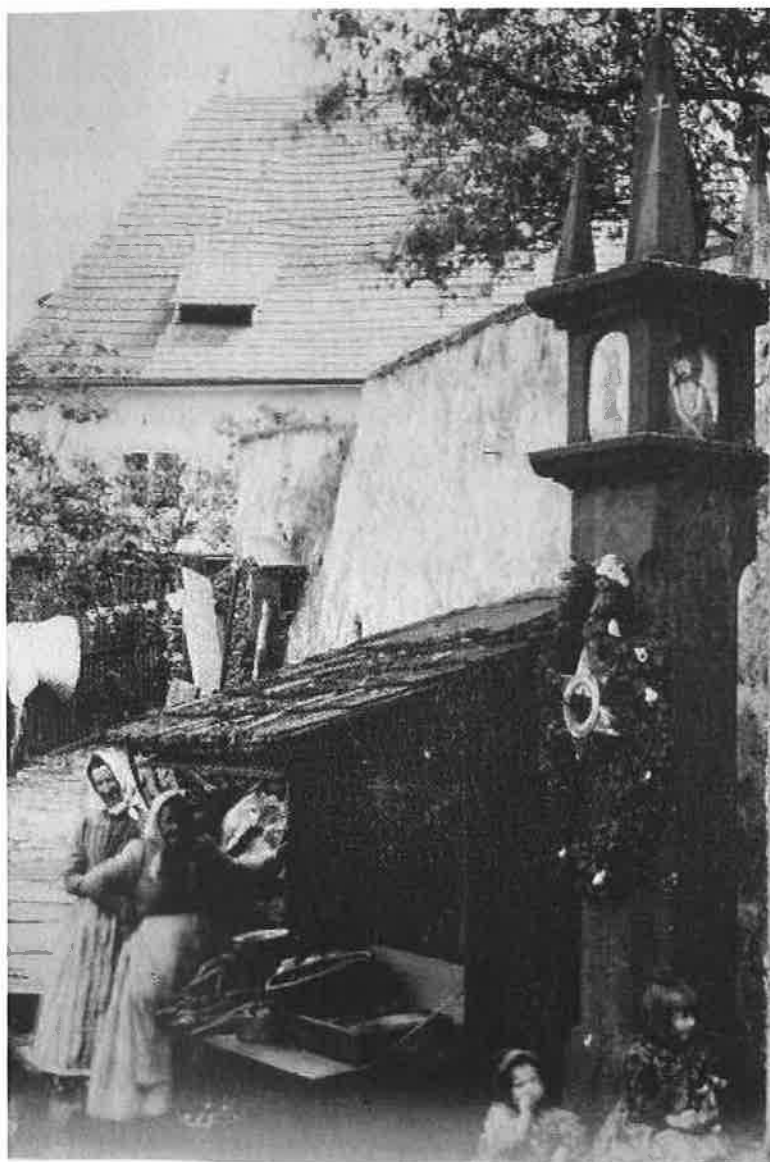
**historická fotografie božích muk u čp. 271, patrně poč. 20. stol.**

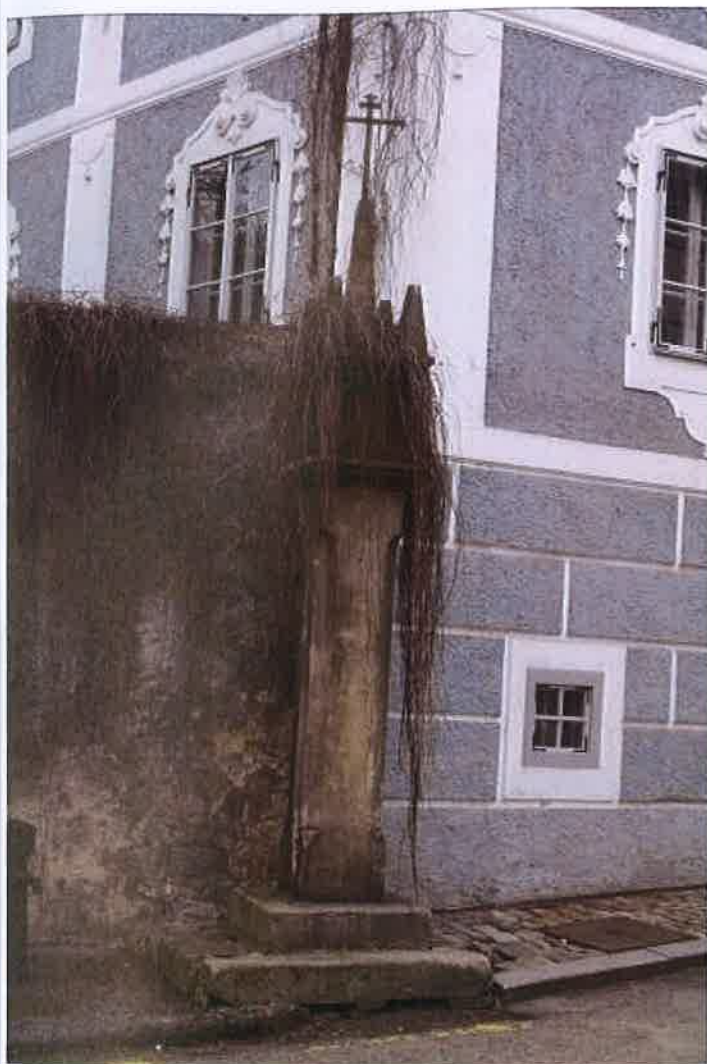
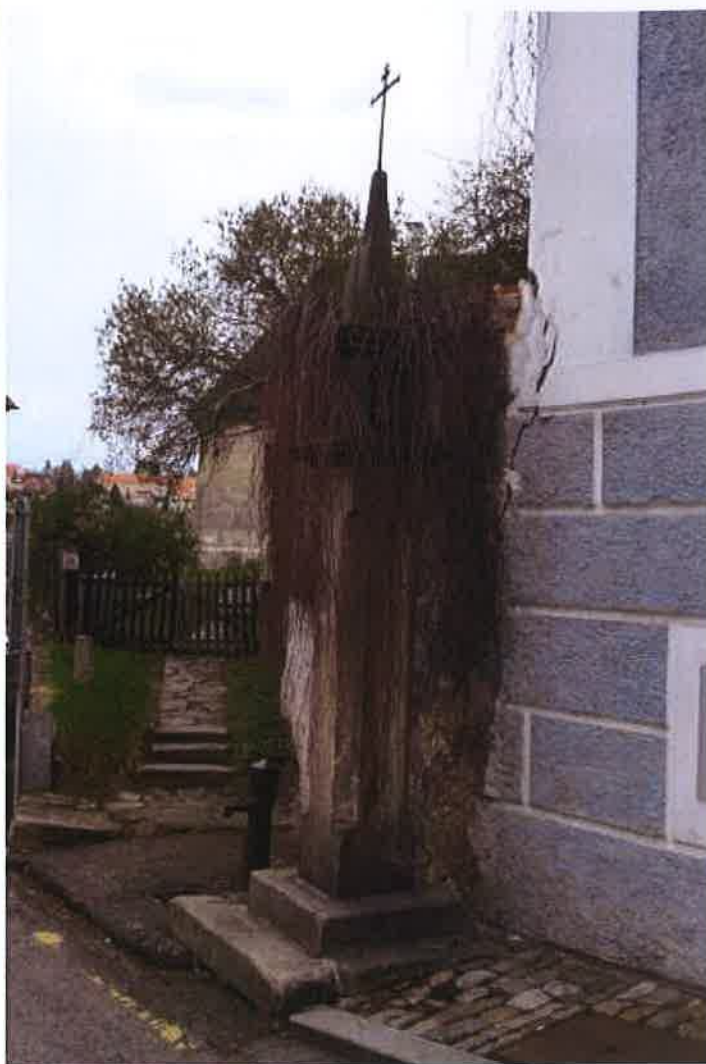
**K datu 25. dubna 2017 lze stav Božích muk u čp. 271 klasifikovat jako havarijní.**

**Kamenná boží muka u čp. 271, Plešivecké náměstí, Český Krumlov -**  
havarijní stav k datu 25. 4. 2017; celkový  $\frac{3}{4}$  levý a pravý pohled

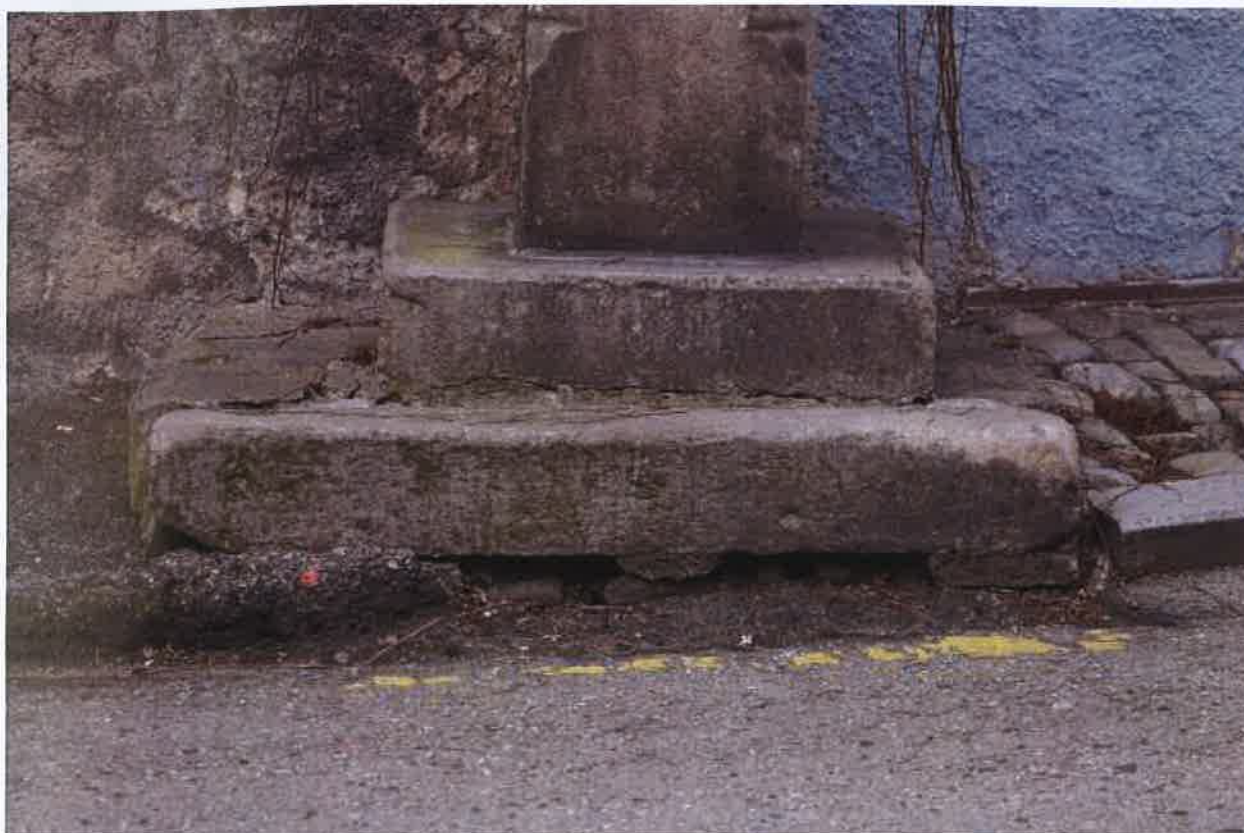
Prvotní vizuální průzkum potvrdil vážné statické poškození rozestupování se jednotlivých kusů obvodového schodišťového stupně, zřejmě z důvodu neexistence stabilního základu a z důvodu absence jedné ze zajišťujících kovaných kramlí.

**Kamenná boží muka u čp. 271** - prvotní vizuální průzkum potvrdil vážné statické poškození rozestupování se jednotlivých kusů obvodového schodišťového stupně, zřejmě z důvodu neexistence stabilního základu a z důvodu absence jedné ze zajišťujících kovaných kramlí; detail základny

V této etapě budou zhotoveny i chybějící kovové kramle, která budou zhotoveny na rozměr otvorů v kamenných kusech schodišťového stupně. Technologický postup jejich povrchové úpravy bude totožný s povrchovou úpravou křížků.

V této etapě je nutné zhotovit pevné základy zajišťující statiku díla. To bude řešeno zhotovením armovaného betonového základu třídy min. C/20. Ten musí být zhotoven v půdorysu obvodového schodišťového stupně a do nezamrzající hloubky nejméně 80cm. Tak dojde k eliminaci případného zavlhání a zasolování spodních partií díla.

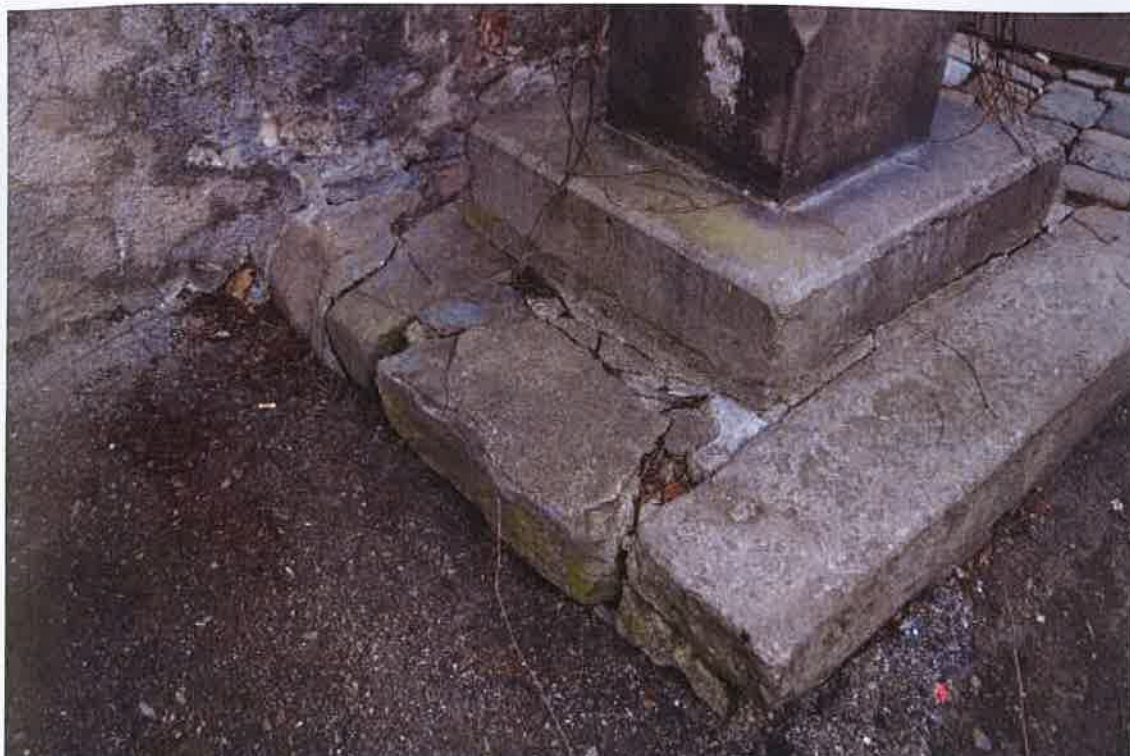
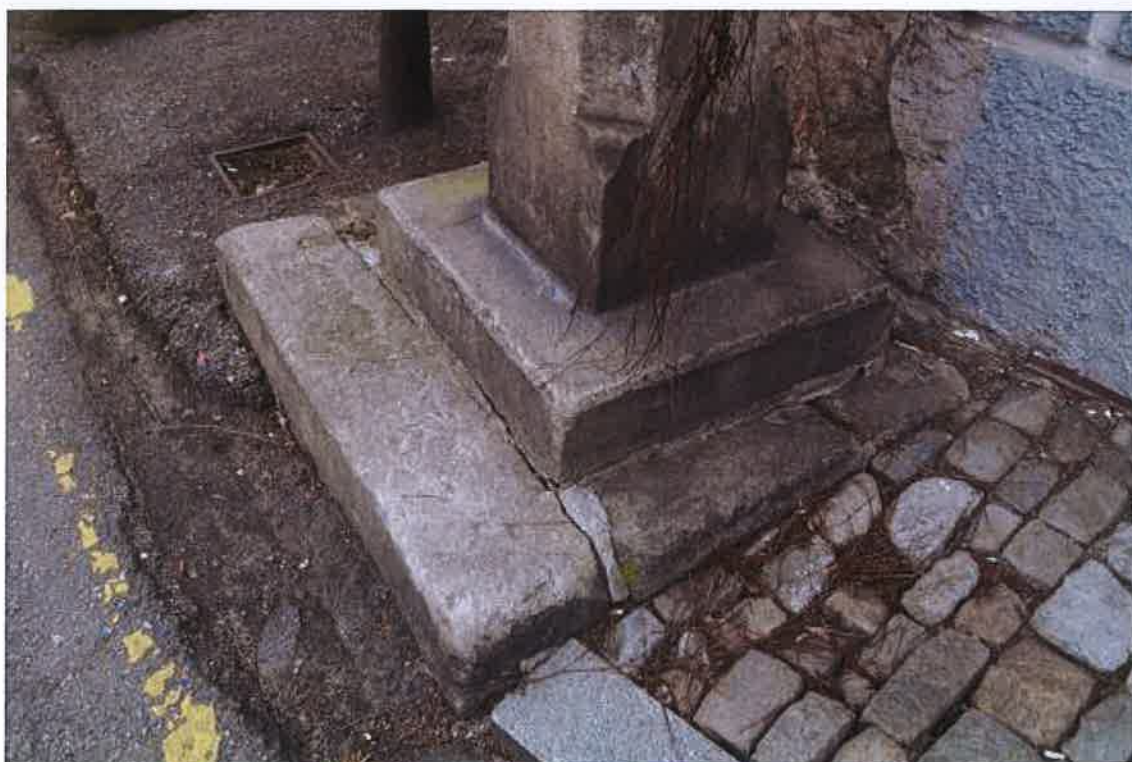
**Kamenná boží muka u čp. 271** - prvotní vizuální průzkum potvrdil vážné statické poškození rozestupování se jednotlivých kusů obvodového schodišťového stupně, zřejmě z důvodu neexistence stabilního základu a z důvodu absence jedné ze zajišťujících kovaných kramlí; detail základny

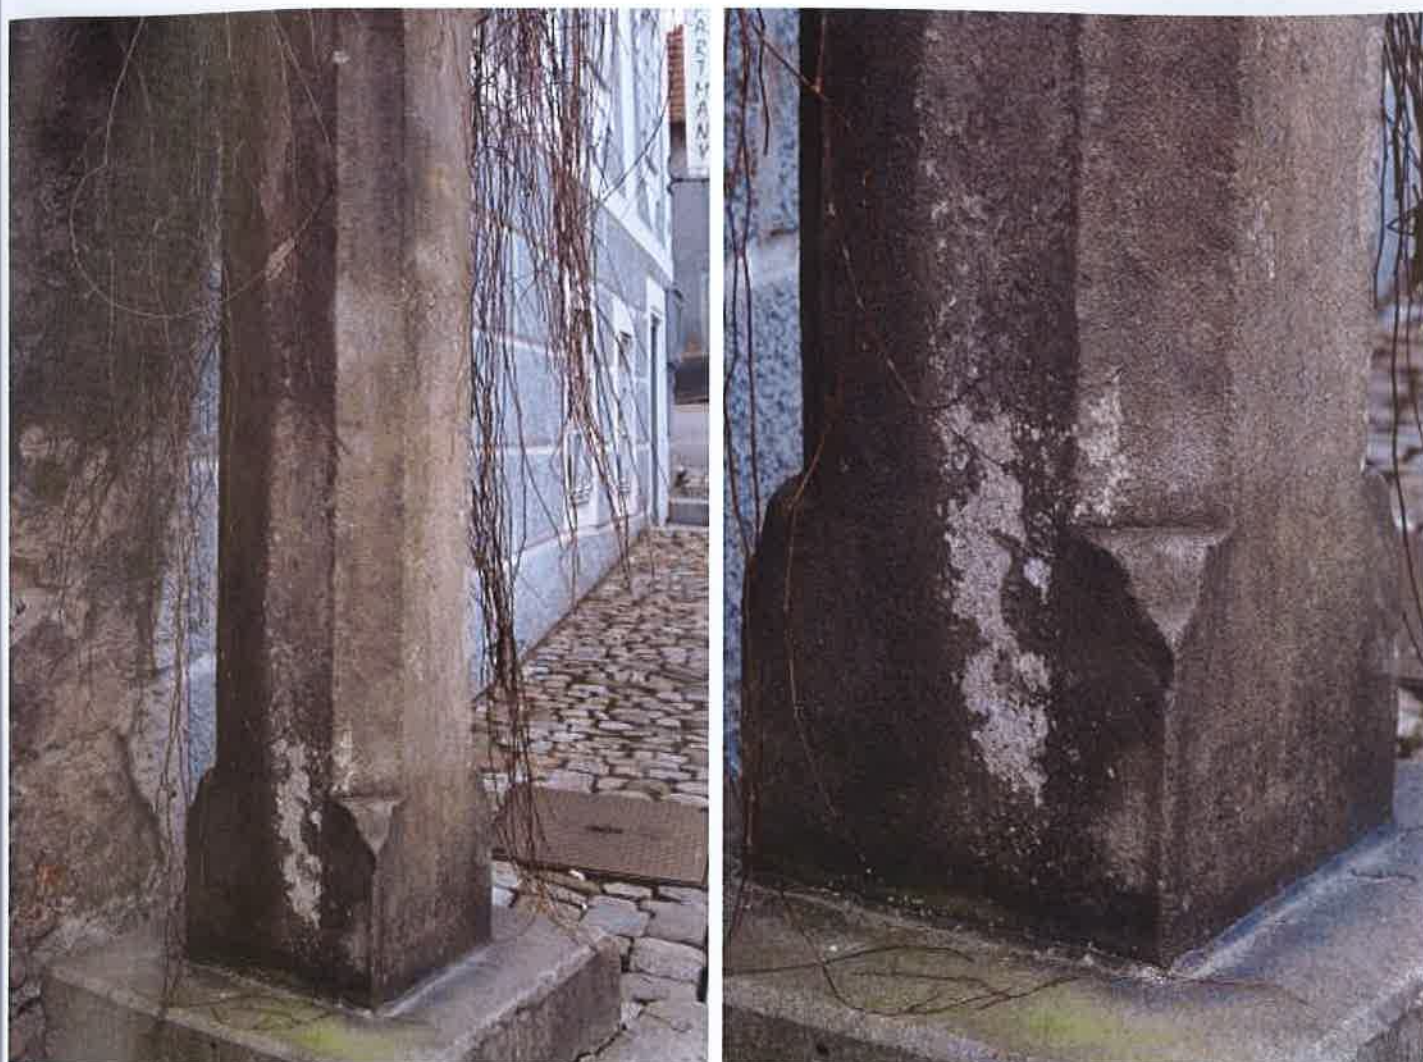
Hmota díla je na mnoha místech poškozena degradací autentického materiálu, kdy lze celkovou degradaci kamenného materiálu klasifikovat jako silnou. Tato degradace je nejvíce patrná na úbytku povrchové reliéfní vrstvy, kdy jsou na reliéfních okrajích odpadných ploch dříku sloupu viditelné stopy jejich přitmelování. V povrchových vrstvách dochází k lokální exfoliaci (lupínkování vrstev).

**Kamenná boží muka u čp. 271** - hmota díla je na mnoha místech poškozena degradací autentického materiálu, kdy lze celkovou degradaci kamenného materiálu kříže klasifikovat jako silná, tato degradace je nejvíce patrná na úbytku povrchové reliéfní vrstvy, kdy v povrchových vrstvách dochází k lokální exfoliaci (lupínkování vrstev); detail pohledově levé strany dříku

Po důkladném očištění bude kamenná hmota jednotlivých částí důkladně zpevněna zvoleným konsolidantem. Konsolidační proces je metoda, jejímž cílem je obnovení pevnosti a soudržnosti materiálu. Proto musí proběhnout v teplotně příznivém klimatu tak, aby kapalné látky mohly optimálně vniknout do kamenného materiálu a penetrovaly jej co nejhlouběji. Jen tak je možné restituovat chybějící strukturu pojiva. Úspěšnost konsolidace závisí na vysoké nasákavosti, vzlínavosti a pórovitosti daného materiálu. Ve všech případech konsolidace bude použit ověřený zpevňující materiál na bázi ethylesteru kyseliny křemičité.

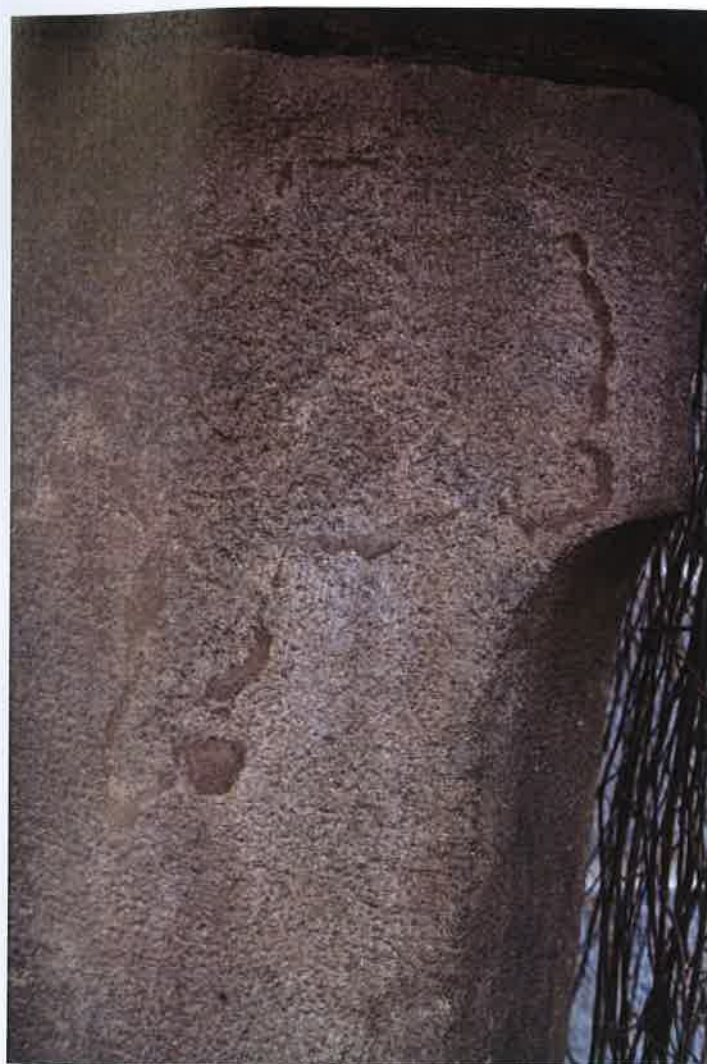
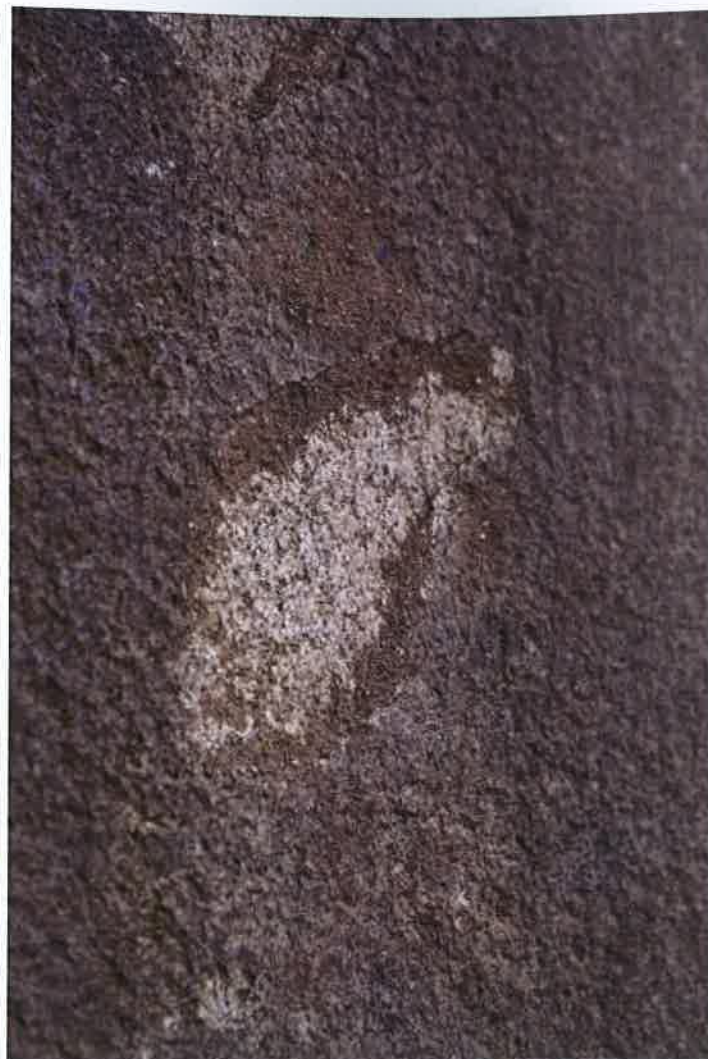
**Kamenná boží muka u čp. 271** - hmota díla je na mnoha místech poškozena degradací autentického materiálu, kdy lze celkovou degradaci kamenného materiálu klasifikovat jako silnou, tato degradace je nejvíce patrná na úbytku povrchové, reliéfní vrstvy, kdy jsou na reliéfních okrajích odpadaných ploch dřívku sloupu viditelné stopy jejich přitmelování; detail dřívku

kamenných částí Božích muk bude prováděno v plném rozsahu přímo na kamenné originály barevně i strukturně odpovídajícím tmelem tak, aby byla restaurovaným částem navracena plnost formy a vypovídající hodnota s ohledem na celkové vyznění díla a zároveň nebyla narušena plastická kvalita kamenného originálu. Rozsah a podoba lokálních doplňků bude provedena na základě ikonografických, fotografických podkladů a analogií v interpretaci s kontextem českého barokního sochařství.

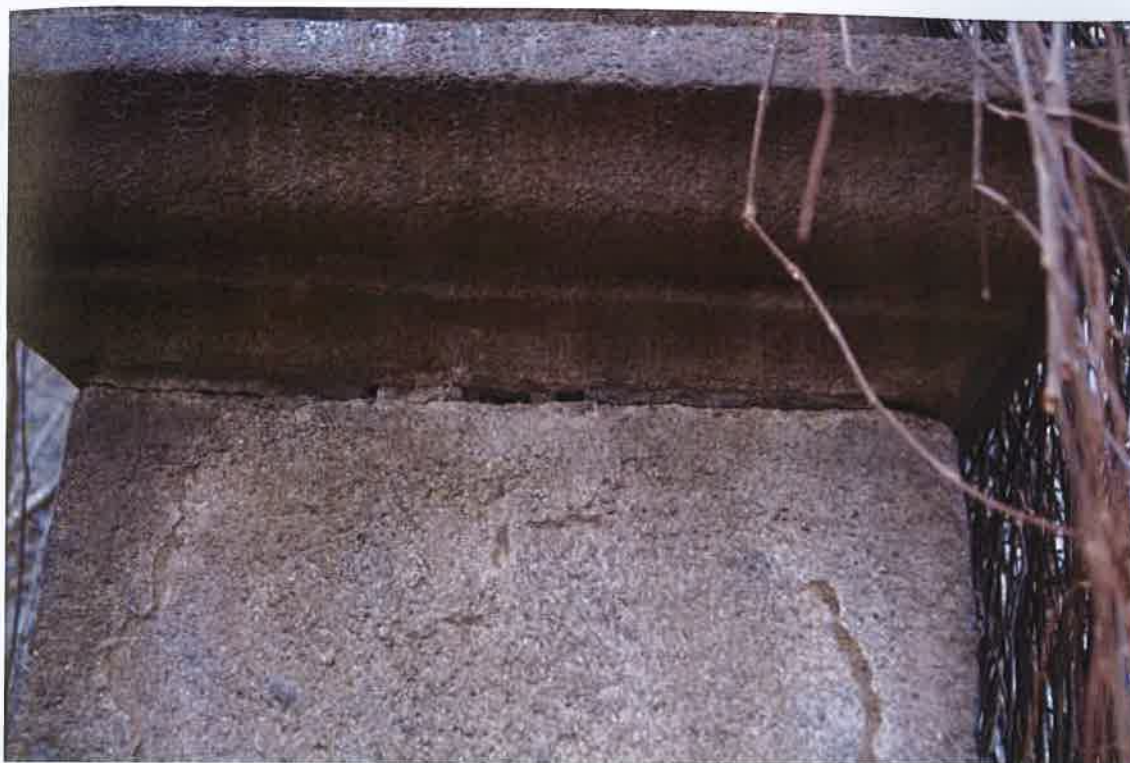
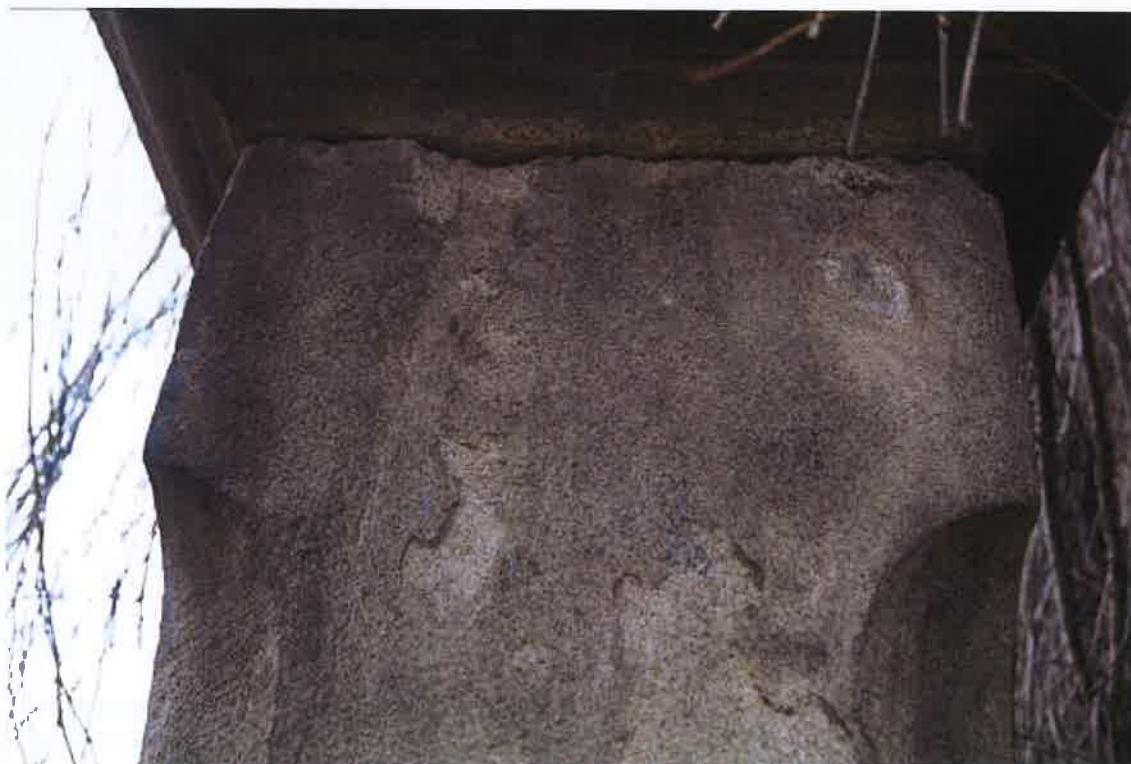
Spárovací materiál mezi jednotlivými kamennými částmi je již silně degradovaný nebo již zcela chybí.

**Kamenná boží muka u čp. 271** - spárovací materiál mezi jednotlivými kamennými částmi je již silně degradovaný nebo již zcela chybí; detail dříku

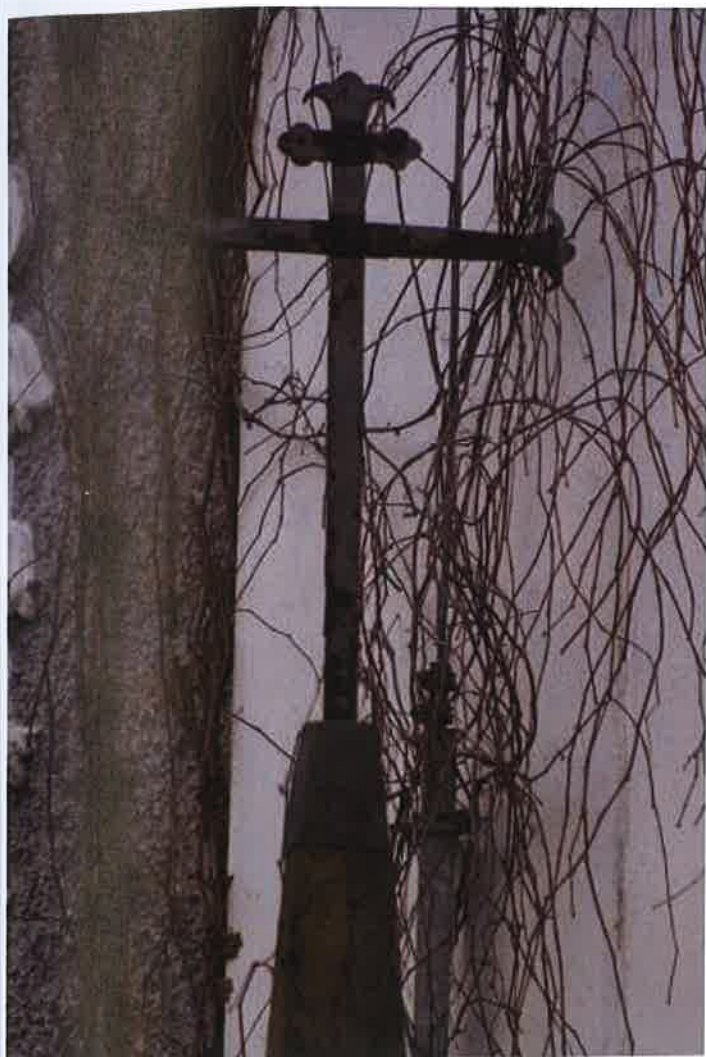
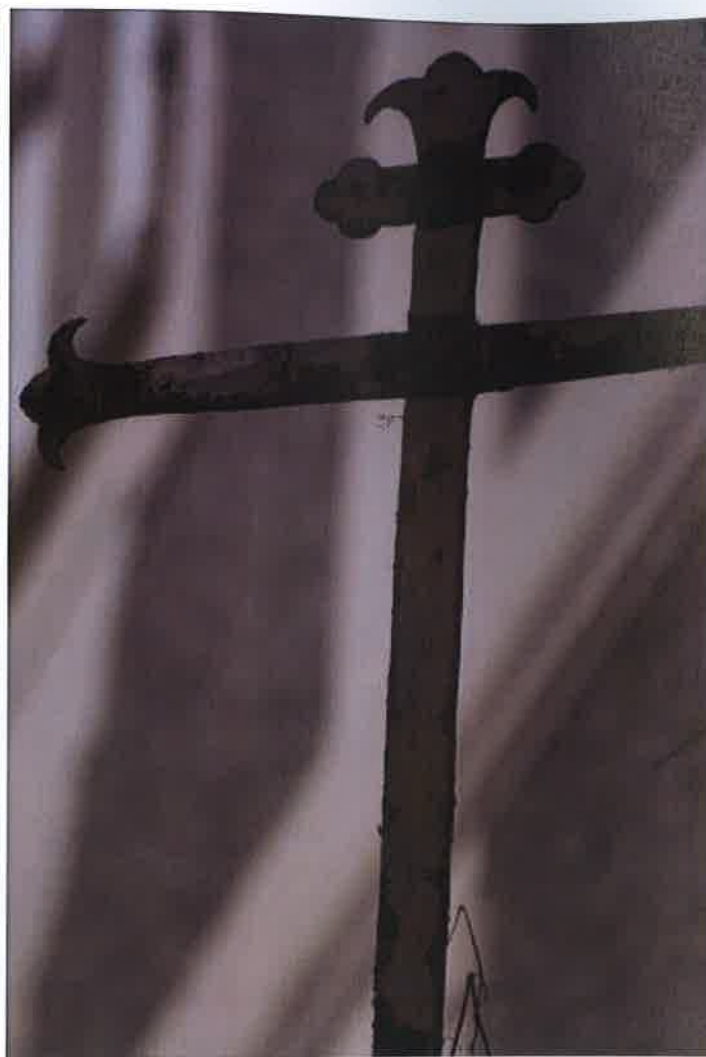
4 menší kovové křížky na nárožních jehlancích k datu průzkumu chybí. Kovová část - vrcholový křížek je silně celoplošně napaden korozním procesem, způsobeným degradací a absencí nátěrových systémů a jehož korozní produkty dále kamenný materiál silně znečišťují.

**Kamenná boží muka u čp. 271** - kovové části - vrcholový křížek jsou silně celoplošně napadeny korozním procesem, způsobený degradací a absencí nátěrových systémů a jehož korozní produkty dále kamenný materiál silně znečišťují;  
celkový pohled a detail křížku

Kovaný vrcholový křížek bude repasován, tj. bude provedena revize spojů (nýtování). Lze předpokládat i jeho původní povrchovou úpravu černěním. Proto restaurátor technologii povrchové úpravy základní vrstvy zinku, dalších nátěrových systémů a finální černé barvy plněné grafitem.

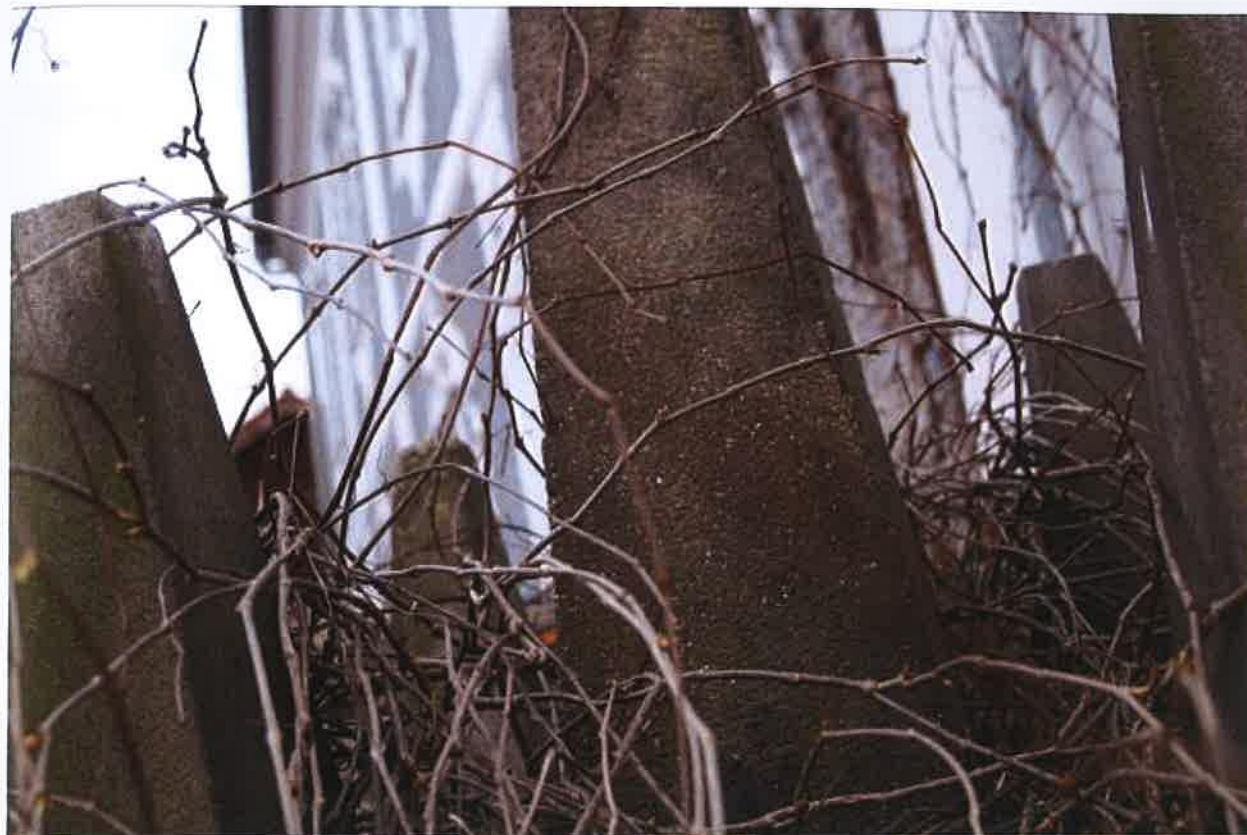
**Kamenná boží muka u čp. 271** - dle historické fotografie, viz. str. 5, je patrné, že byly obdobným způsobem osazeny 4 menší křížky i na nárožních jehlancích; detail

Z analogií obdobných památek dochovaných nejen v regionu jižních Čech lze soudit, že byly všechny 4 kovové křížky zhotoveny z kované ocele. Jejich tvarosloví a velikost bude vycházet z podkladů historické fotografie. Lze předpokládat i jejich původní povrchovou úpravu černěním, což je patrné i ze stávajícího vrcholového křížku. Proto restaurátor navrhuje při jejich rekonstrukci obdobný technologický postup. Jako materiál bude pro nové křížky použita kovářsky tvářená ocel, zpracovaná kovářským za tepla a technologie povrchové úpravy základní vrstvy zinku, dalších nátěrových systémů a finální černé barvy plněné grafitem. Jejich tvarosloví bude konzultováno v průběhu rest. procesu s pracovníky NPÚ
