Restaurátorský záměr a finanční rozvaha na

**RESTAUROVÁNÍ
KAMENNÝCH BOŽÍCH MUK**

u čp. 74, Plešivecké náměstí, Český Krumlov

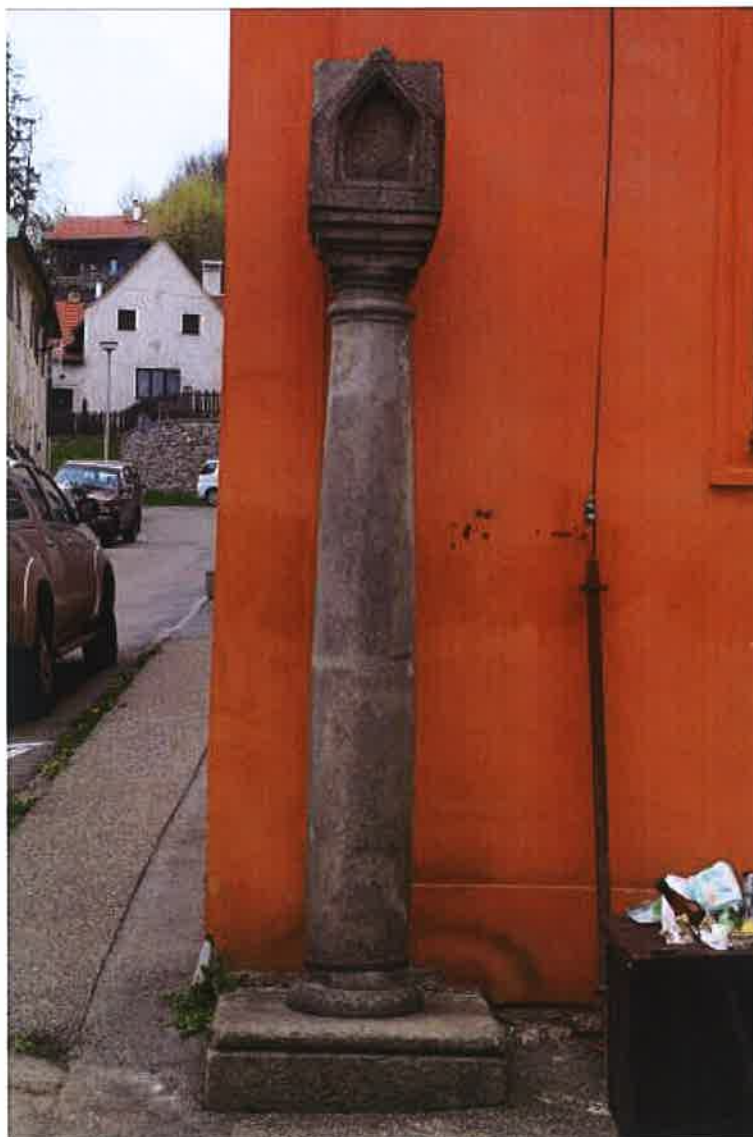
K datu 25. dubna 2017 lze stav Božích muk u čp. 74 klasifikovat jako velmi špatný.

**Kamenná boží muka u čp. 74, Plešivecké náměstí, Český Krumlov -
velmi špatný stav k datu 25. 4. 2017; celkový levý pohled**

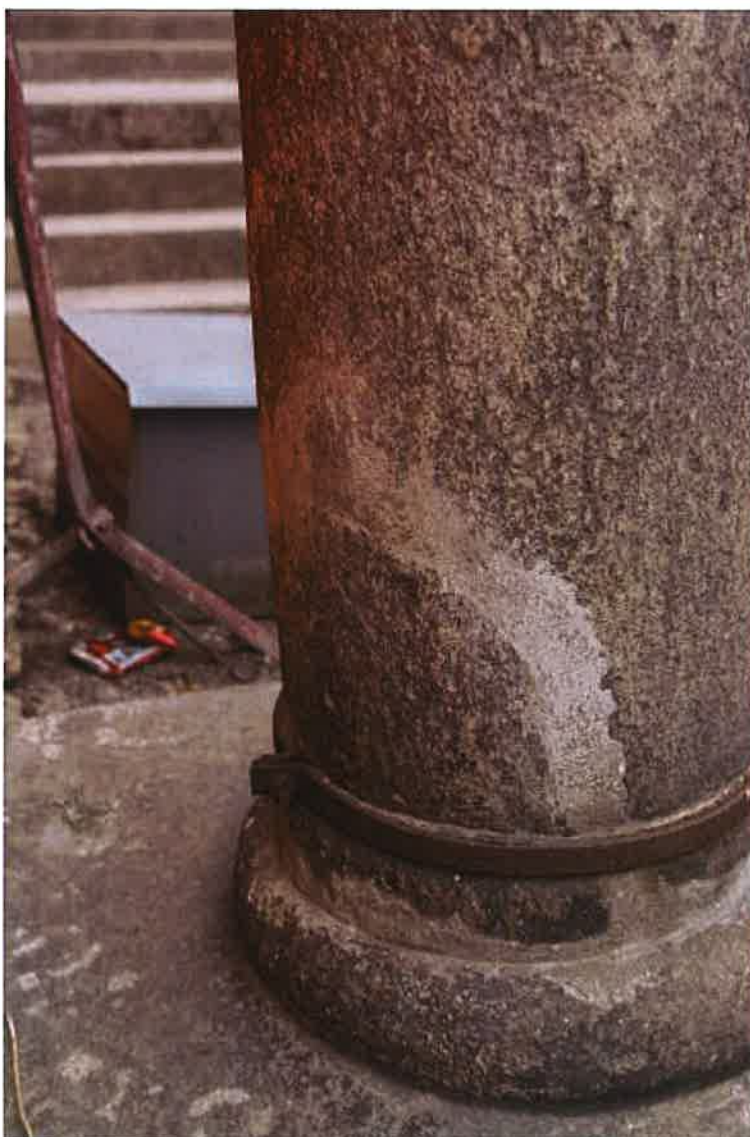
Prvotní vizuální průzkum potvrdil vážné statické poškození odlomení dolní části dřívku, který byl při některém z minulých restaurátorských zásahů stažen kovovou obručí. Další vážné poškození bylo přelomení dřívku sloupu a to zřejmě ve dvou výškových úrovních, kdy jsou na těle dřívku patrné tmelené spáry v místech spojů. V těchto místech a na profilaci hlavice jsou patrné tmely z minulých restaurátorských zásahů, které již v současné době neodpovídají svou texturou ani strukturou a lokálně dochází k jejich odpraskávání.

Kamenná boží muka u čp. 74 - prvotní vizuální průzkum potvrdil vážné statické poškození odlomení dolní části dříku, který byl při některém z minulých restaurátorských zásahů stažen kovovou obručí, kdy jsou na těle dříku patrné tmelené spáry v místech spojů, které již v současné době neodpovídají svou texturou ani strukturou; detail dolní části dříku

Kovová obruč bude sejmuta.

V této etapě musí být důkladně zajištěna odlomená část v dolní části dříku kamenného dříku a to tak, aby mohlo dojít k nenavracení kovové obruče. Toto zajištění by mělo být provedeno kovovou obručí z materiálu nepodléhajícímu korozním procesům – nerez, vlepeným do kamenné hmoty ze spodní podstavky vysocepevnostním lepidlem nejlépe na epoxidové bázi.

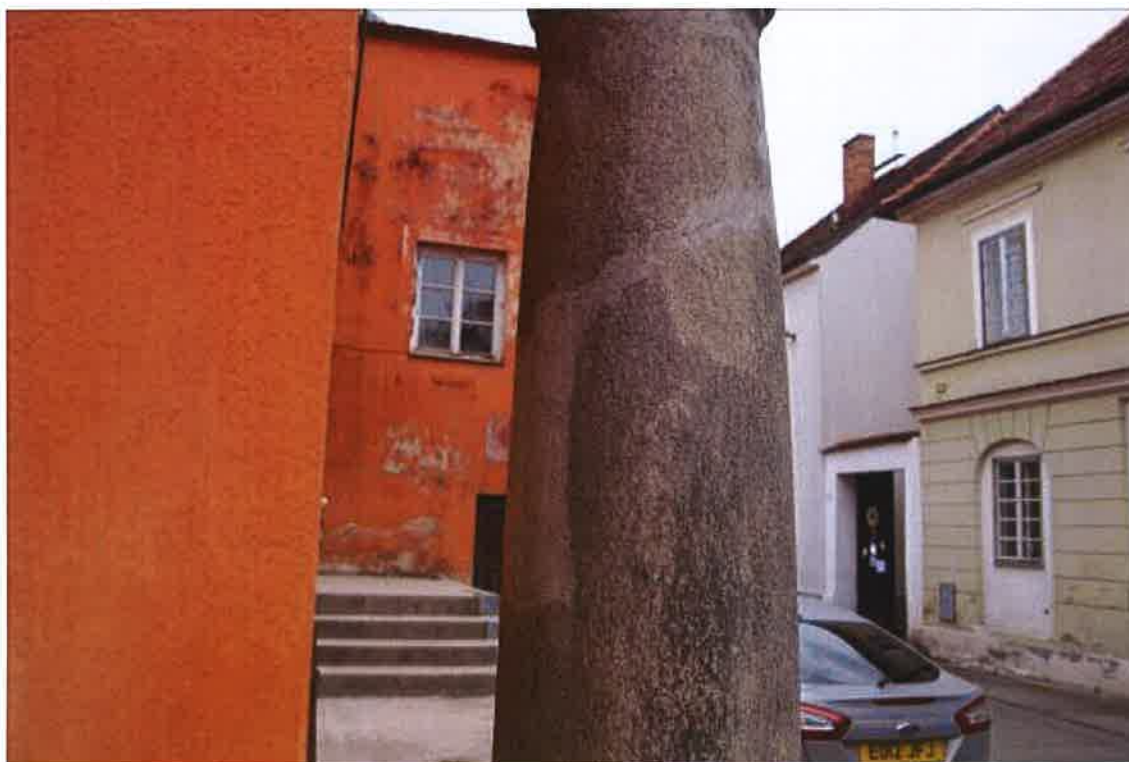
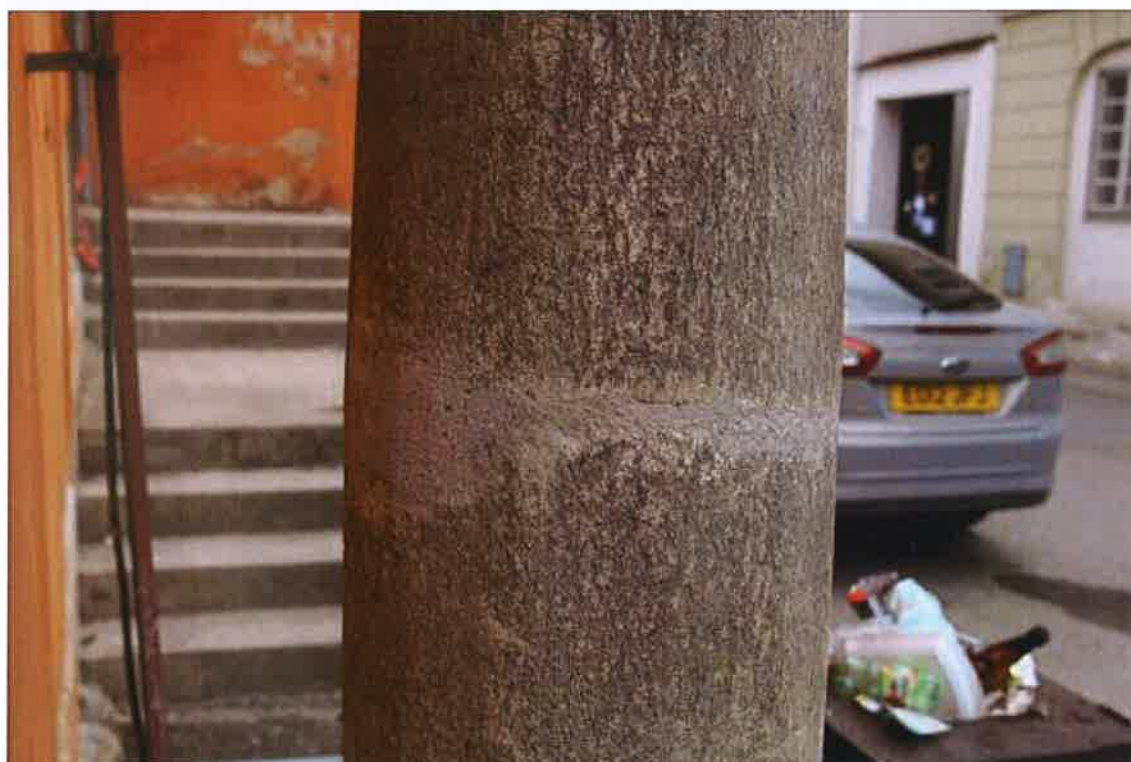
Kamenná boží muka u čp. 74 - další vážné poškození bylo přelomení dřívku sloupu a to zřejmě ve dvou výškových úrovních, kdy jsou na těle dřívku patrné tmelené spáry v místech spojů, které již v současné době neodpovídají svou texturou ani strukturou; detail dřívku

Dále bude provedena revize všech spojů dříku.

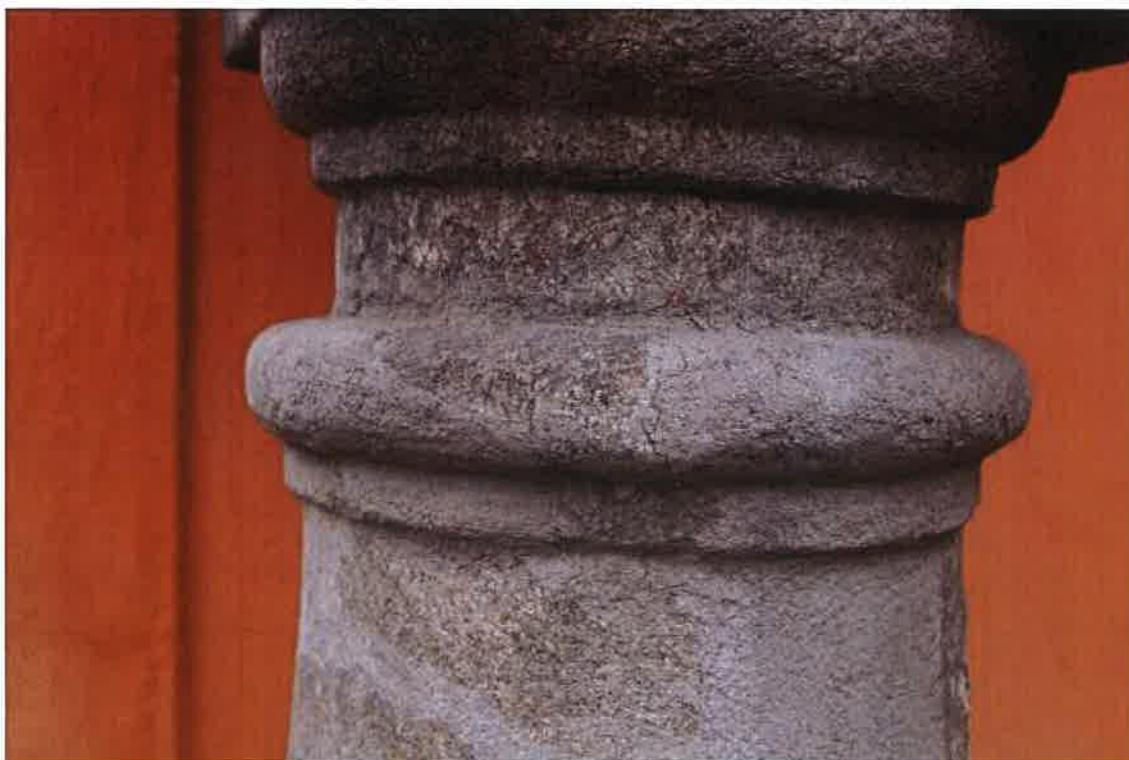
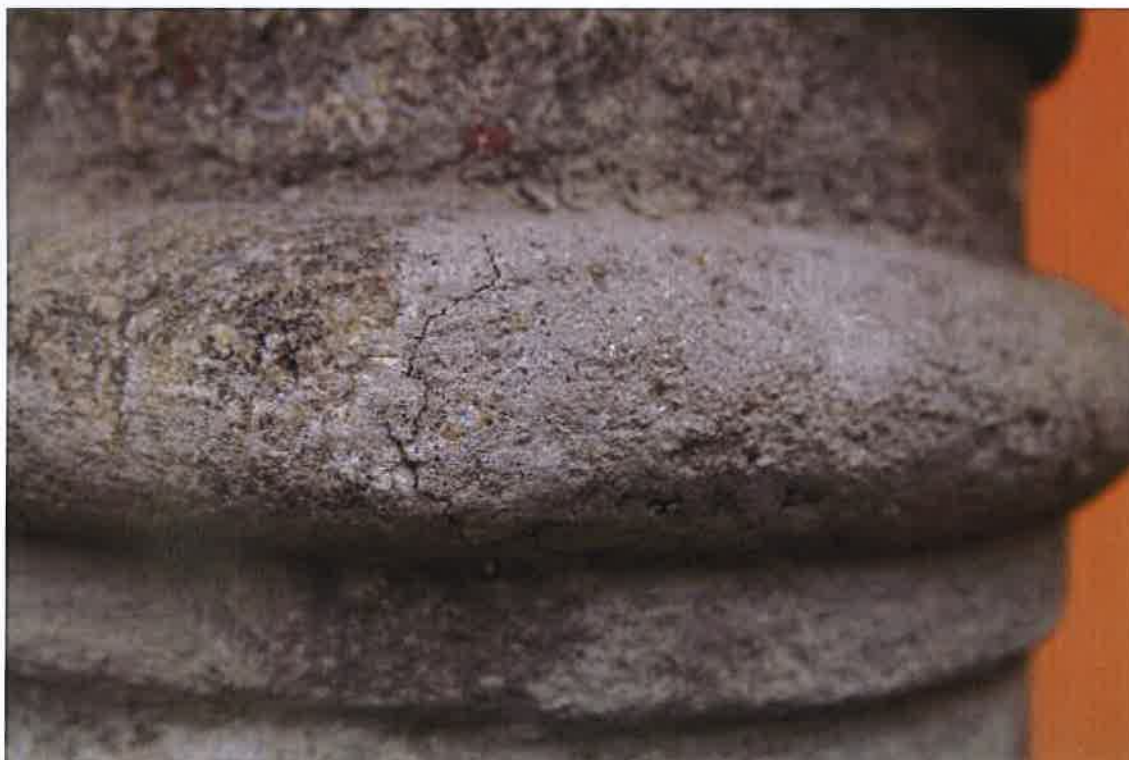
Kamenná boží muka u čp. 74 - na profilaci hlavice jsou patrné tmely z minulých restaurátorských zásahů, které již v současné době neodpovídají svou texturou ani strukturou a lokálně dochází k jejich odpraskávání; detail hlavice sloupu

Všechny jednotlivé kamenné části díla budou očištěny od stékanců korozních produktů, povrchových nečistot a biologického napadení kombinovaným mechanickým a chemickým čištěním. Dále budou odstraněny všechny nevhodné cementové tmely a doplňky.

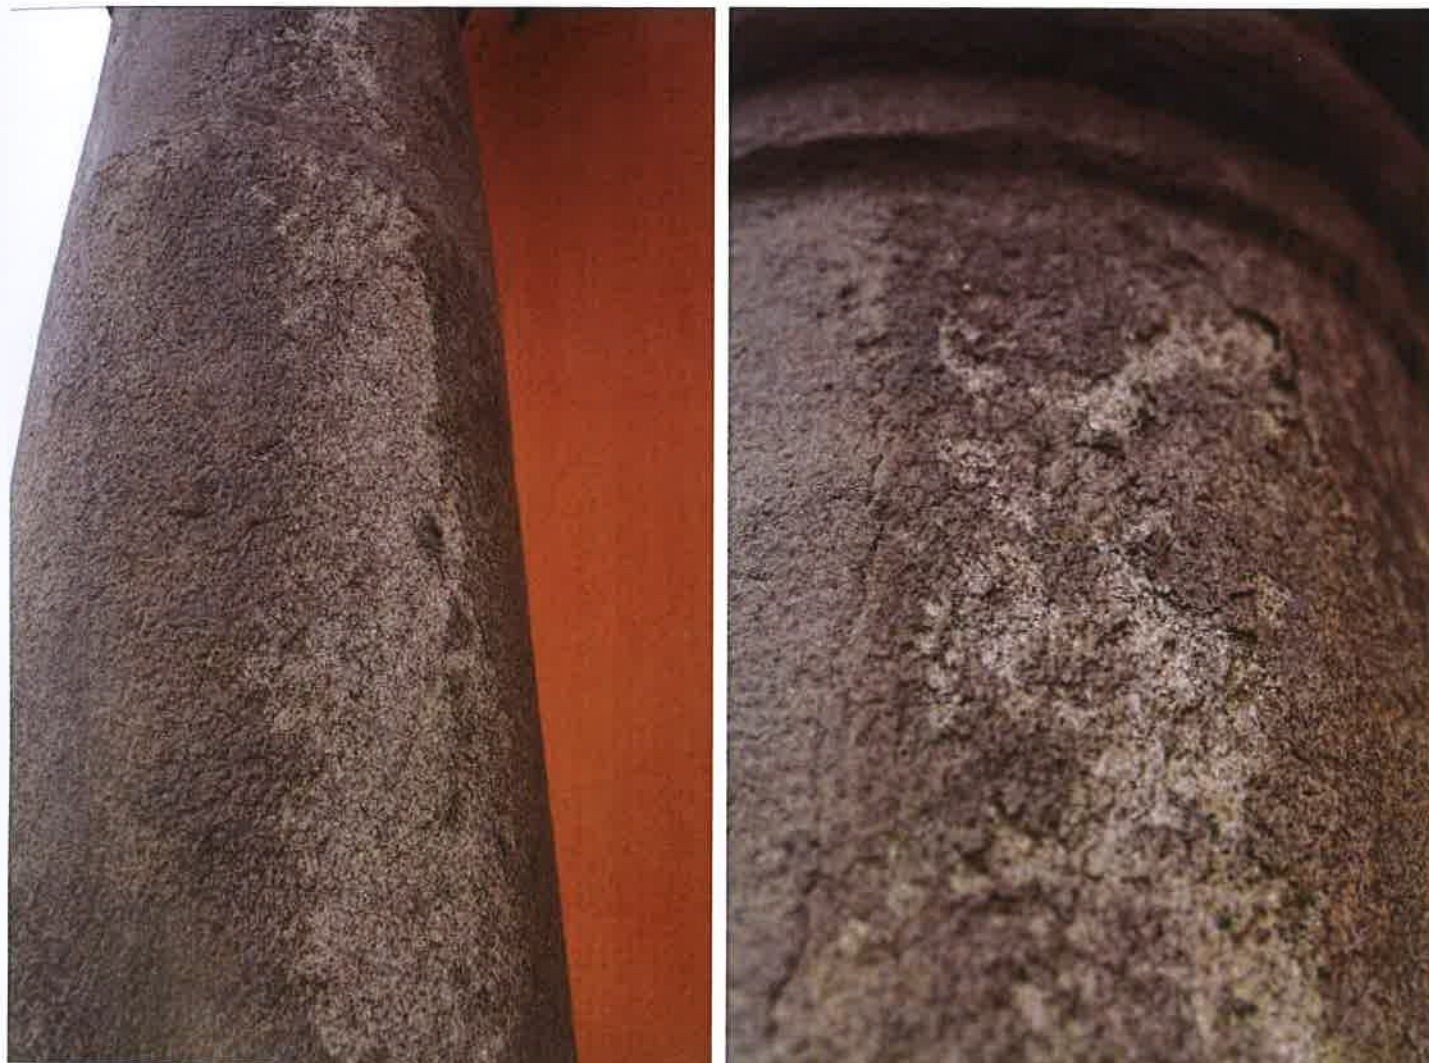
Hmota díla je na mnoha místech poškozena degradací autentického materiálu, kdy lze celkovou degradaci kamenného materiálu klasifikovat jako silnou. Tato degradace je nejvíce patrná na úbytku povrchové reliéfní vrstvy, kdy v povrchových vrstvách dochází k lokální exfoliaci (lupínkování vrstev).

Kamenná boží muka u čp. 74 - hmota díla je na mnoha místech poškozena degradací autentického materiálu, kdy lze celkovou degradaci kamenného materiálu kříže klasifikovat jako silná, tato degradace je nejvíce patrná na úbytku povrchové reliéfní vrstvy; v povrchových vrstvách dochází k lokální exfoliaci (lupínkování vrstev);
detail čelní strany dřívku

Po důkladném očištění bude kamenná hmota jednotlivých částí důkladně zpevněna zvoleným konsolidantem. Konsolidační proces je metoda, jejímž cílem je obnovení pevnosti a soudržnosti materiálu. Proto musí proběhnout v teplotně příznivém klimatu tak, aby kapalné látky mohly optimálně vniknout do kamenného materiálu a penetrovaly jej co nejhlouběji. Jen tak je možné restituovat chybějící strukturu pojiva. Úspěšnost konsolidace závisí na vysoké nasákavosti, vzlínavosti a pórovitosti daného materiálu. Ve všech případech konsolidace bude použit ověřený zpevňující materiál na bázi ethylesteru kyseliny křemičité.

Případné defekty (trhliny, praskliny) budou injektovány nízkomolekulární pryskyřicí (epoxidovou nebo akrylátovou).

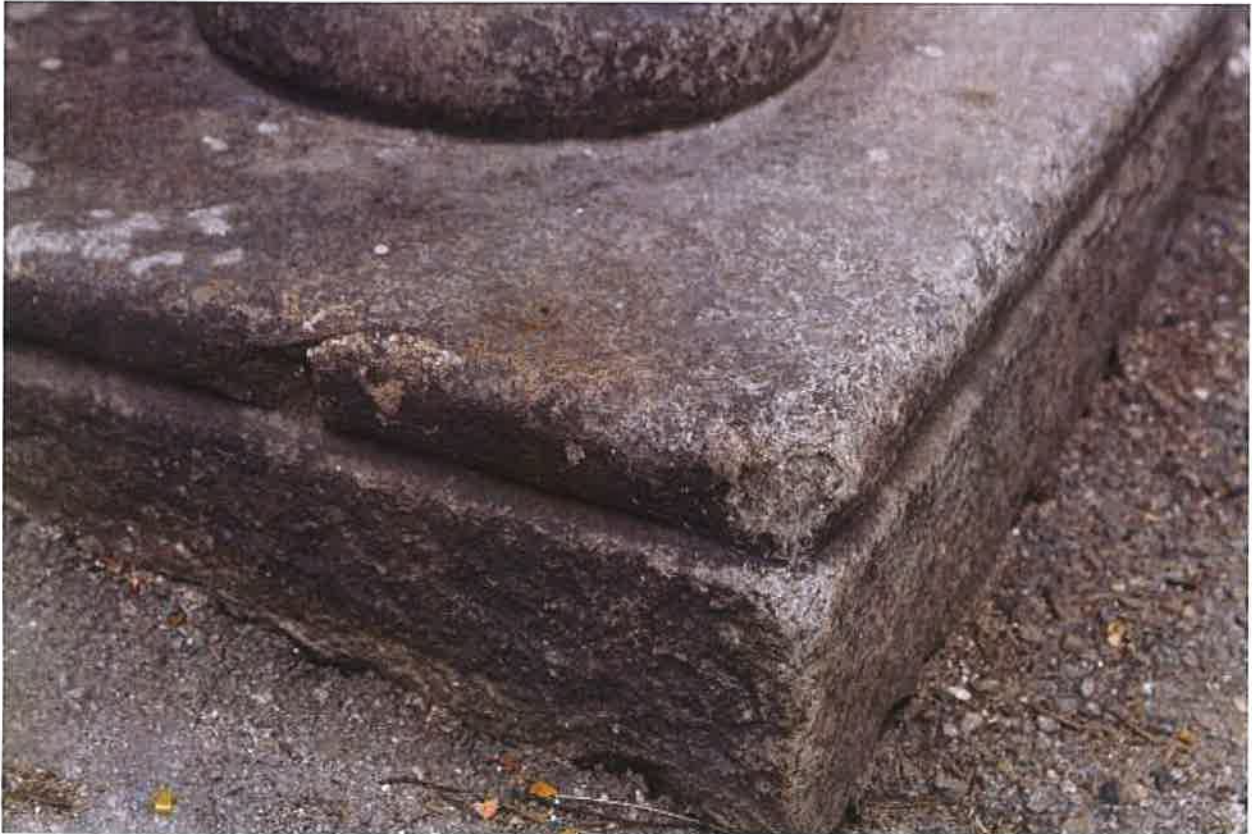
Některé části muk – pohledově zadní roh a lem základny, rohy kaplice jsou dále mechanicky poškozeny např. odražením částí profilace a rohů, jejichž absence značně snižuje kvalitu celého díla.

Kamenná boží muka u čp. 74 - některé části muk – pohledově levý roh základny jsou dále mechanicky poškozeny např. odražením částí profilace a rohů, jejichž absence značně snižuje kvalitu celého díla; detail základny

Doplňování jednotlivých chybějících partií profilace jednotlivých kamenných částí Božích muk bude prováděno v plném rozsahu přímo na kamenné originály barevně i strukturně odpovídajícím tmelem tak, aby byla restaurovaným částem navrácena plnost formy a vypovídající hodnota s ohledem na celkové vyznění díla a zároveň nebyla narušena plastická kvalita kamenného originálu. Rozsah a podoba lokálních doplňků bude provedena na základě ikonografických, fotografických podkladů a analogií v interpretaci s kontextem českého barokního sochařství.

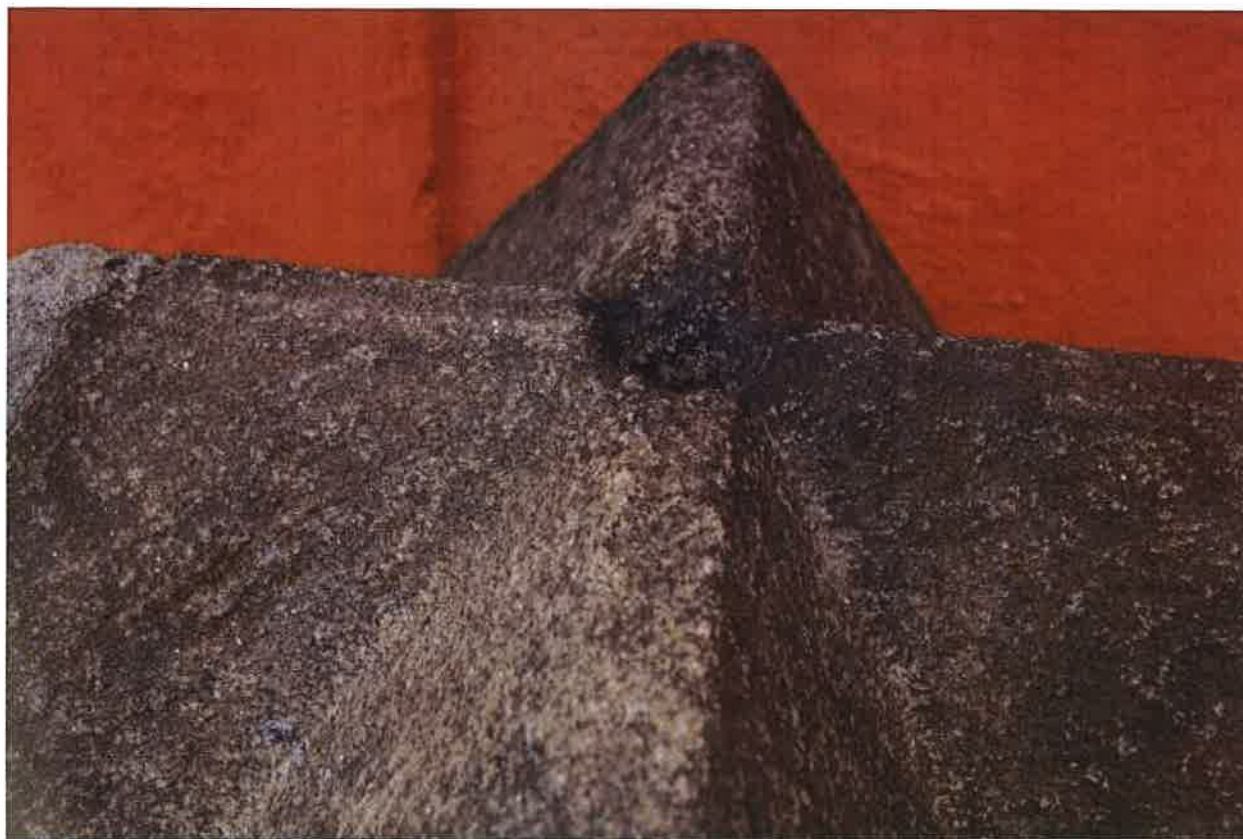
Dalším poškozením kompletu Božích muk je chybějící vrcholová část – kovový křížek.

Kamenná boží muka u čp. 74 - v místě křížení štítů sedel na kaplici je patrný otvor po kotvení vrcholového kovaného křížku, který k datu průzkumu chybí; detail horní části kaplice

Z analogií obdobných památek dochovaných nejen v regionu jižních Čech lze soudit, že byl kovový křížek zhotoven z kované ocele. Lze předpokládat i jeho původní povrchovou úpravu černěním. Proto restaurátor navrhuje při jeho rekonstrukci obdobný technologický postup. Jako materiál bude pro nový křížek použita kovářsky tvářená ocel, zpracovaná kovářským za tepla a technologie povrchové úpravy základní vrstvy zinku, dalších nátěrových systémů a finální černé barvy plněné grafitem.

Na závěr bude osazen nový kovový křížek.

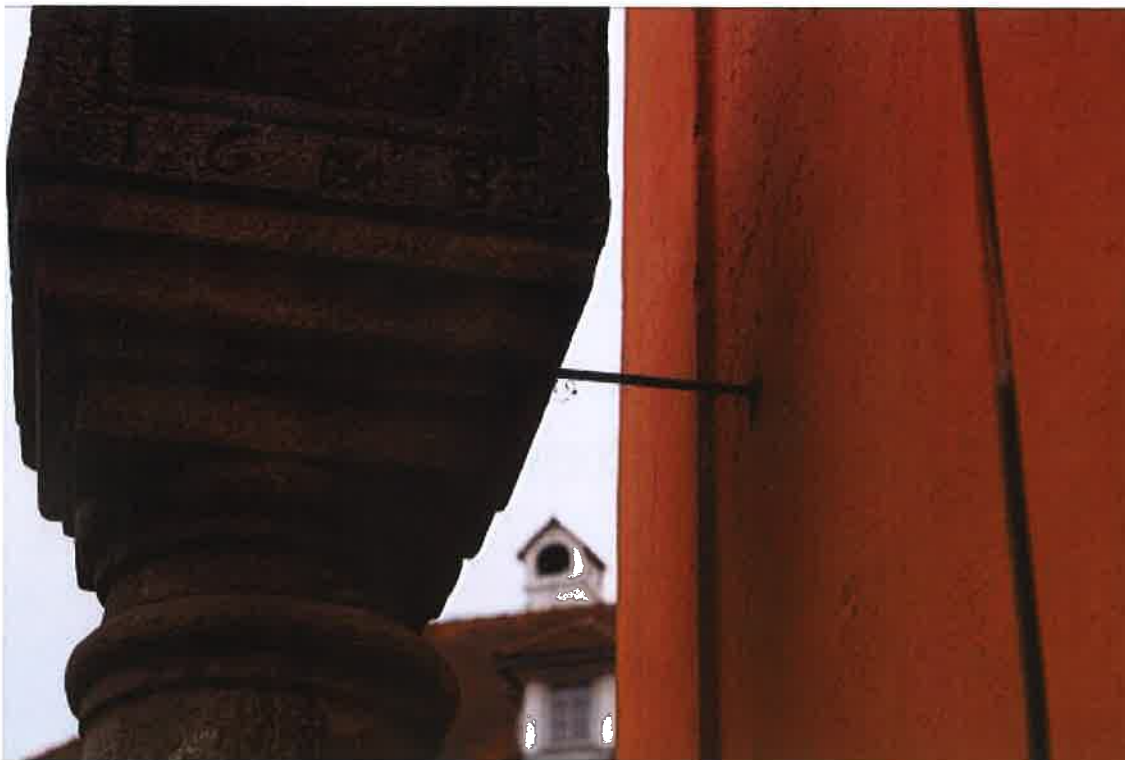
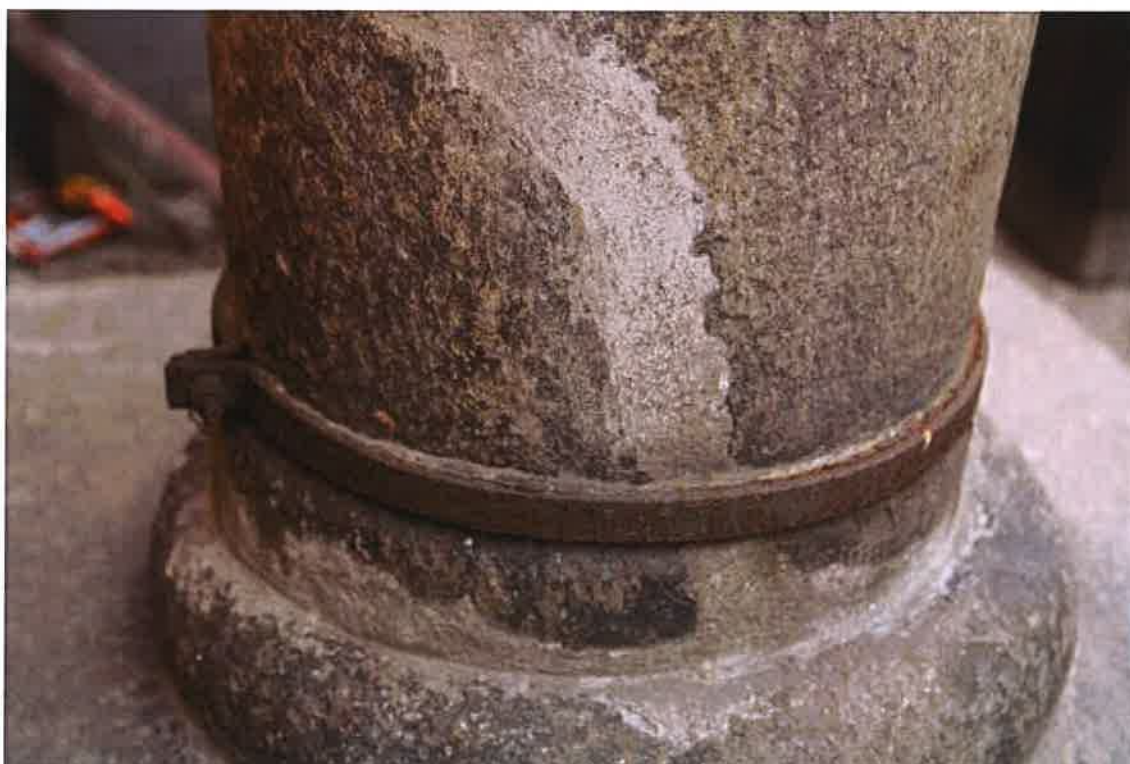
Všechny kovové části - kovová obruč i táhlo jsou silně celoplošně napadeny korozním procesem, způsobeným degradací a absencí nátěrových systémů a jehož korozní produkty dále kamenný materiál silně znečišťují.

Kamenná boží muka u čp. 74 - všechny kovové části – kovová obruč a jistící táhlo jsou silně celoplošně napadeny korozním procesem, způsobeným degradací a absencí nátěrových systémů a jehož korozní produkty dále kamenný materiál silně znečišťují; celkový pohled a detail táhla
