Restaurátorský záměr a finanční rozvaha na

**RESTAUROVÁNÍ
KAMENNÝCH BOŽÍCH MUK**

u čp. 78, Plešivecké náměstí, Český Krumlov

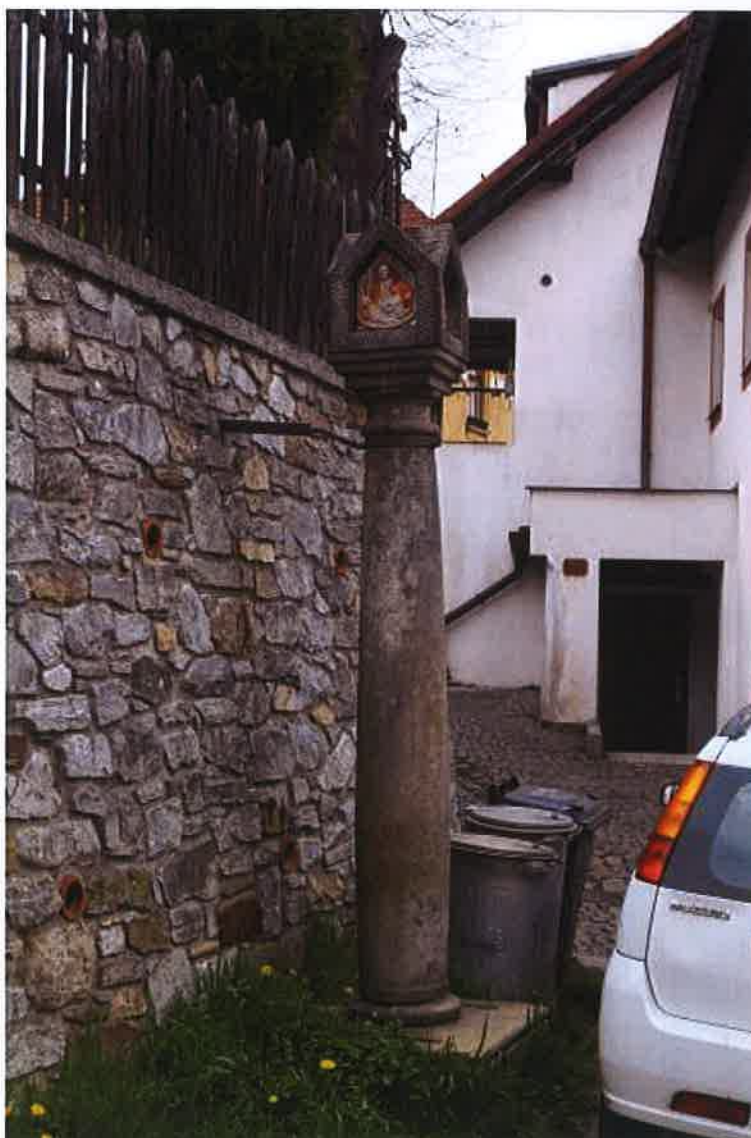
K datu 25. dubna 2017 lze stav Božích muk u čp. 78 klasifikovat jako velmi špatný.

Kamenná boží muka u čp. 78, Plešivecké náměstí, Český Krumlov -
velmi špatný stav k datu 25. 4. 2017; celkový $\frac{3}{4}$ levý pohled

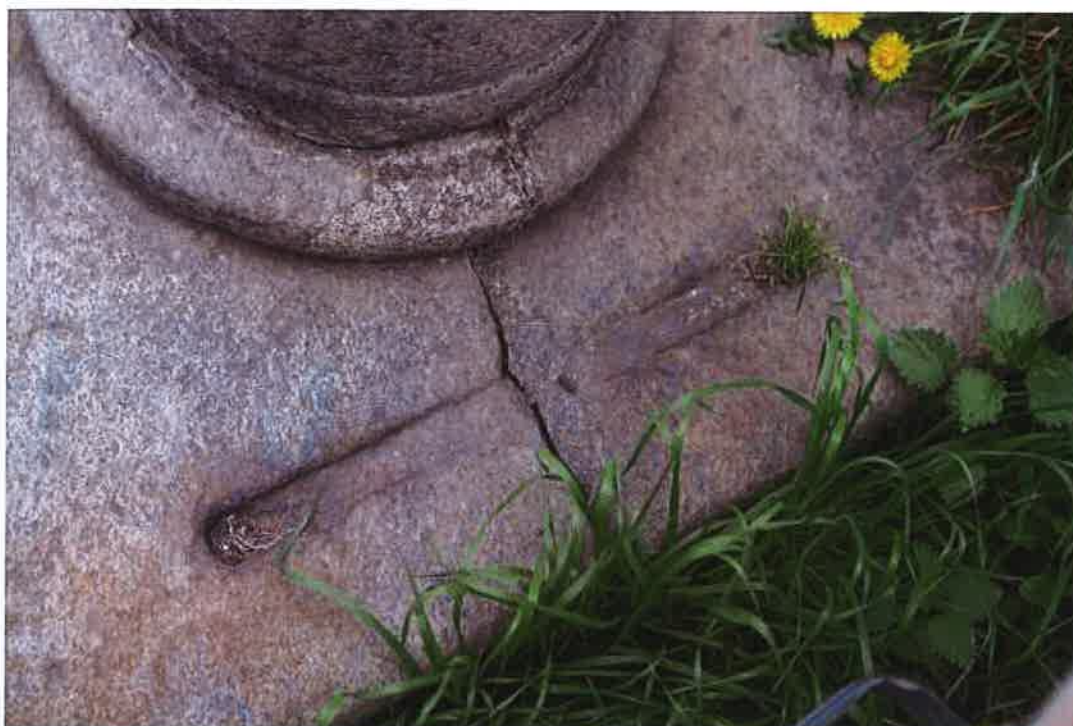
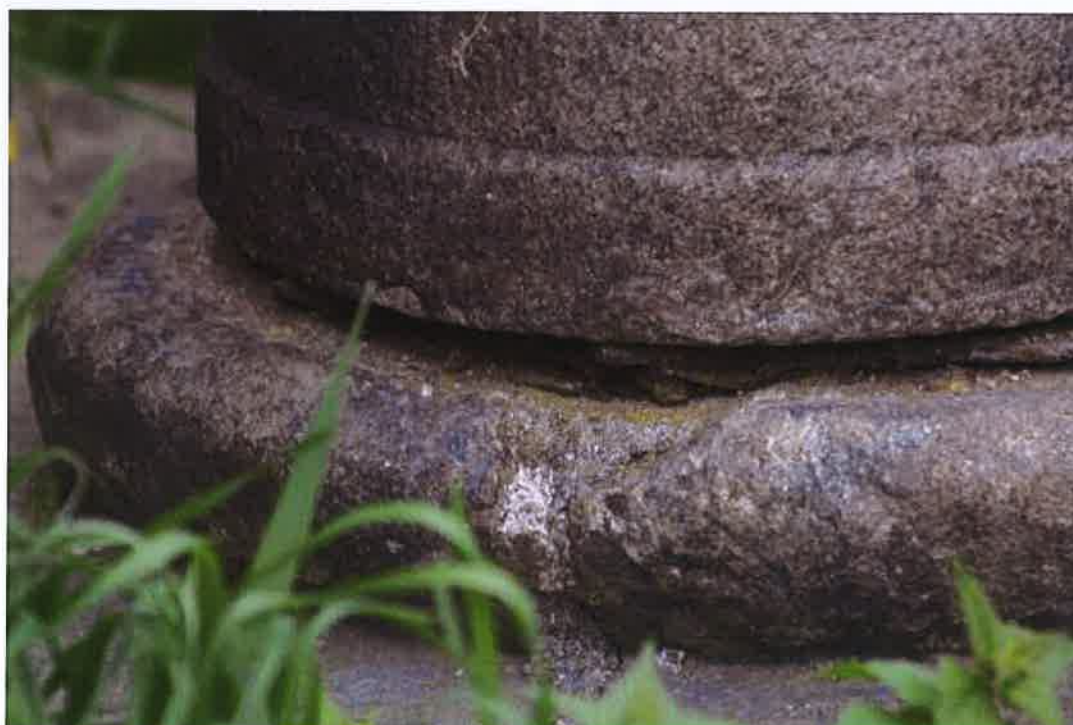
Prvotní vizuální průzkum potvrdil vážné statické poškození rozestupování se dvou desek základny, zřejmě z důvodu neexistence stabilního základu a z důvodu absence jedné ze zajišťujících kovaných kramlí. Další ze statických poškození je silná degradace spáry mezi prstenčitou patkou a dříkem sloupu, kde došlo k úplné ztrátě tmelu a navíc korozi kovových klínků použitých při osazování.

Kamenná boží muka u čp. 78 - prvotní vizuální průzkum potvrdil vážné statické poškození rozestupování se dvou desek základny, zřejmě z důvodu neexistence stabilního základu a z důvodu absence jedné ze zajišťujících kovaných kramlí, další ze statických poškození je silná degradace spáry mezi prstenčitou patkou a dříkem sloupu, kde došlo k úplné ztrátě tmelu a navíc korozi kovových klínek použitých při osazování; detail základny

V této etapě je nutné zhotovit pevné základy zajišťující statiku díla a umožnilo částečné zvednutí Božích muk nad úroveň terénu. To bude řešeno zhotovením armovaného betonového základu třídy min. C/20. Ten musí být zhotoven v půdorysu základny a do nezamrzající hloubky nejméně 80cm. Výška betonového základu musí

Všechny jednotlivé části kamenných Božích muk budou osazeny zpět na původní místo, ale na betonový základ. Technologie jejich kotvení bude respektovat původní řešení, ale za použití novodobých materiálů – silonové či nerez čepy tak, aby mohla být dostatečně zabezpečena statika díla.

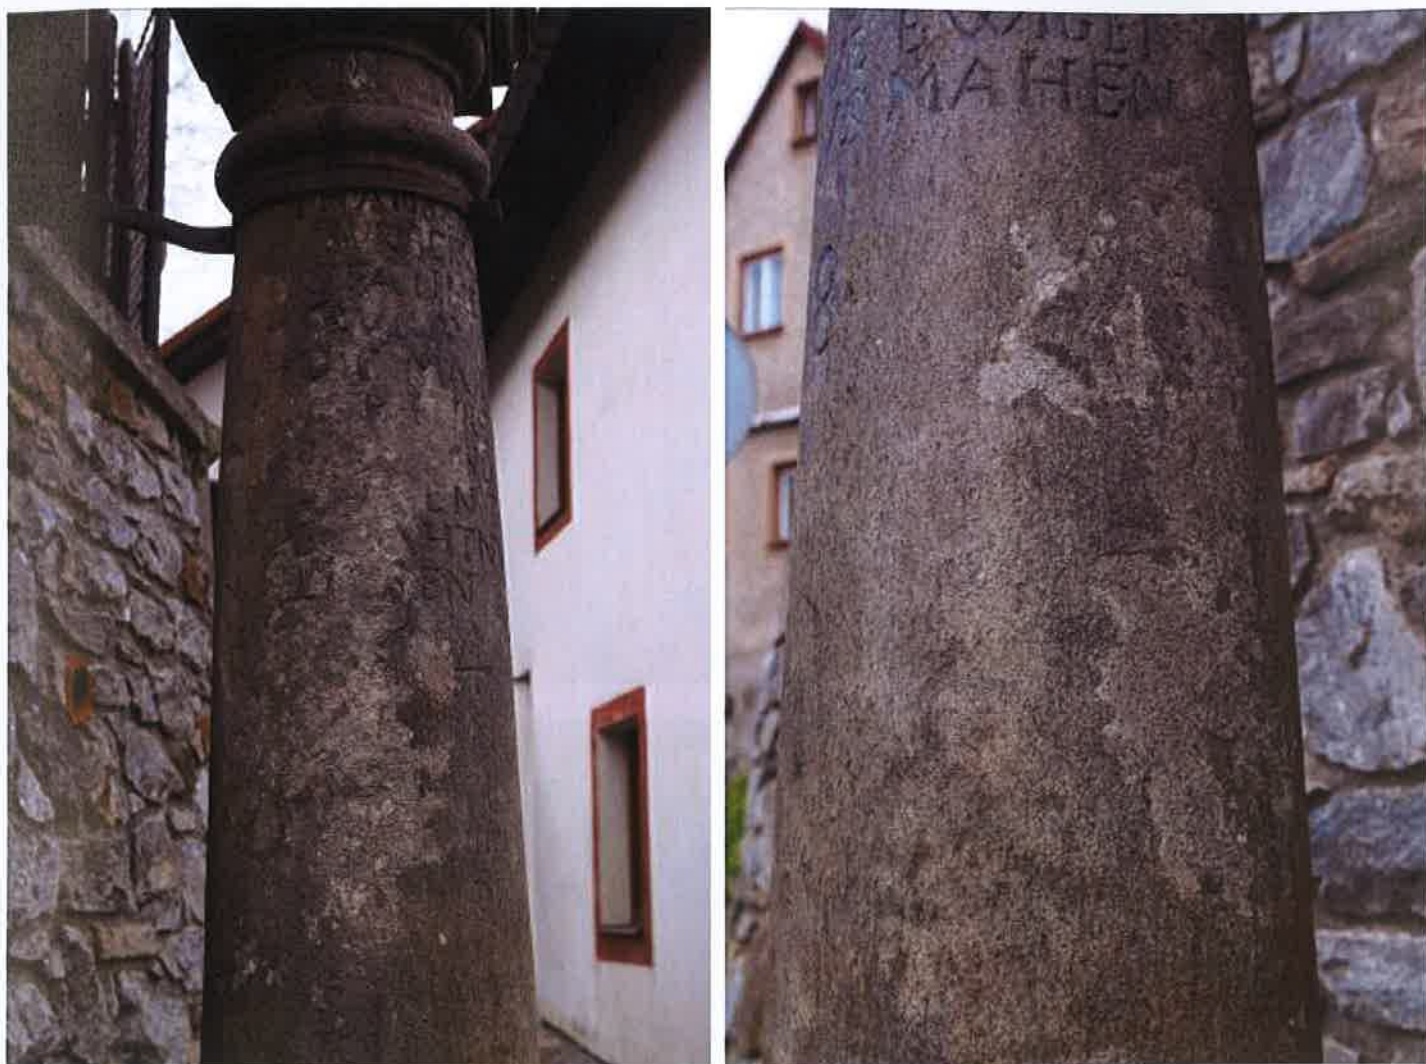
Hmota díla je na mnoha místech poškozena degradací autentického materiálu, kdy lze celkovou degradaci kamenného materiálu klasifikovat jako silnou. Tato degradace je nejvíce patrná na úbytku povrchové reliéfní vrstvy, kdy došlo k značné ztrátě plasticky sekaného písma v horní části dříku sloupu. V povrchových vrstvách dochází k lokální exfoliaci (lupínkování vrstev).

Kamenná boží muka u čp. 78 - hmota díla je na mnoha místech poškozena degradací autentického materiálu, kdy lze celkovou degradaci kamenného materiálu kříže klasifikovat jako silná, tato degradace je nejvíce patrná na úbytku povrchové reliéfní vrstvy, kdy došlo k značné ztrátě plasticky sekaného písma v horní části dříku sloupu, v povrchových vrstvách dochází k lokální exfoliaci (lupínkování vrstev); detail pohledově levé a pravé strany dříku

Po důkladném očištění bude kamenná hmota jednotlivých částí důkladně zpevněna zvoleným konsolidantem. Konsolidační proces je metoda, jejímž cílem je obnovení pevnosti a soudržnosti materiálu. Proto musí proběhnout v teplotně příznivém klimatu tak, aby kapalné látky mohly optimálně vniknout do kamenného materiálu a penetrovaly jej co nejhluběji. Jen tak je možné restituovat chybějící strukturu pojiva. Úspěšnost konsolidace závisí na vysoké nasákavosti, vzlínavosti a pórovitosti daného materiálu. Ve všech případech konsolidace bude použit ověřený zpevňující materiál na bázi ethylesteru kyseliny křemičité.

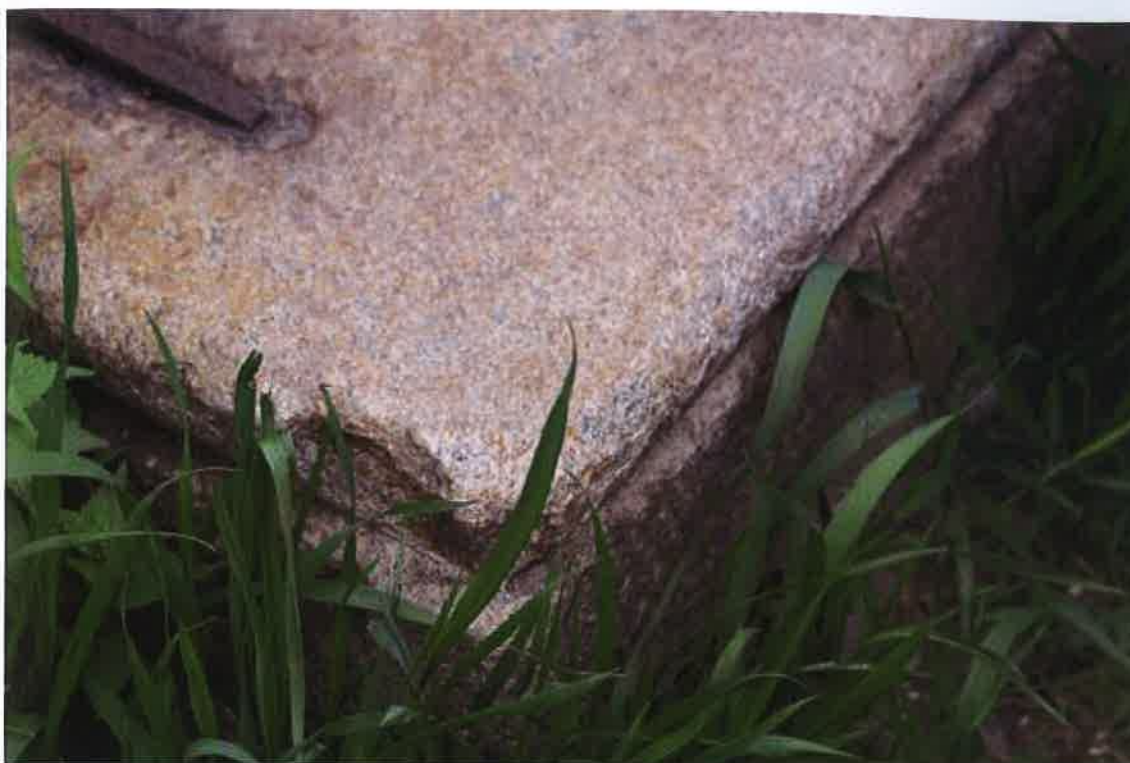
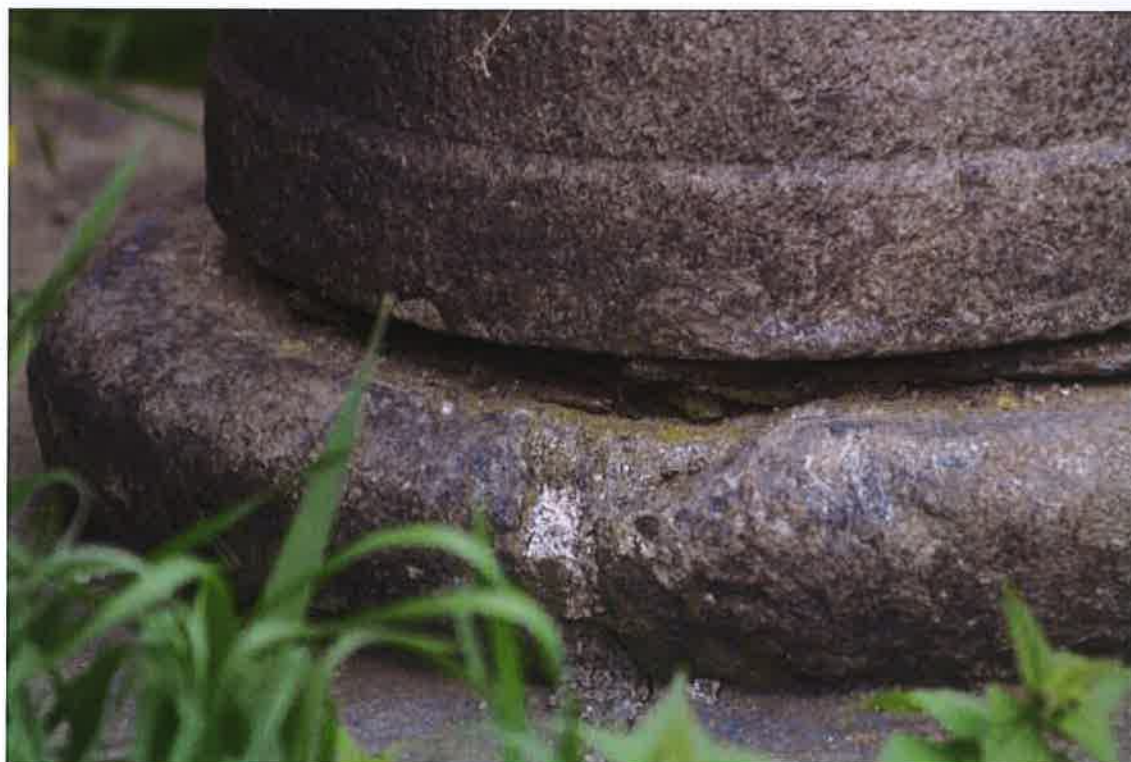
Některé části muk – pohledově levý roh základny, rohy kaplice jsou dále mechanicky poškozeny např. odražením částí profilace a rohů, jejichž absence značně snižuje kvalitu celého díla. Lokálně jsou patrné tmely z minulých restaurátorských zásahů, které jsou již v současné době neodpovídají svou texturou ani strukturou, např. prstenčitá patka, na rozích kaplice, apod.

Kamenná boží muka u čp. 78 - některé části muk – pohledově levý roh základny, prstenčitá patka, jsou dále mechanicky poškozeny např. odražením částí profilace a rohů, jejichž absence značně snižuje kvalitu celého díla; detail základny

Doplňování jednotlivých chybějících partií profilace jednotlivých kamenných částí Božích muk bude prováděno v plném rozsahu přímo na kamenné originály barevně i strukturně odpovídajícím tmelem tak, aby byla restaurovaným částem navrácena plnost formy a vypovídající hodnota s ohledem na celkové vyznění díla a zároveň nebyla narušena plastická kvalita kamenného originálu. Rozsah a podoba lokálních doplňků bude provedena na základě ikonografických, fotografických podkladů a analogií v interpretaci s kontextem českého barokního sochařství.

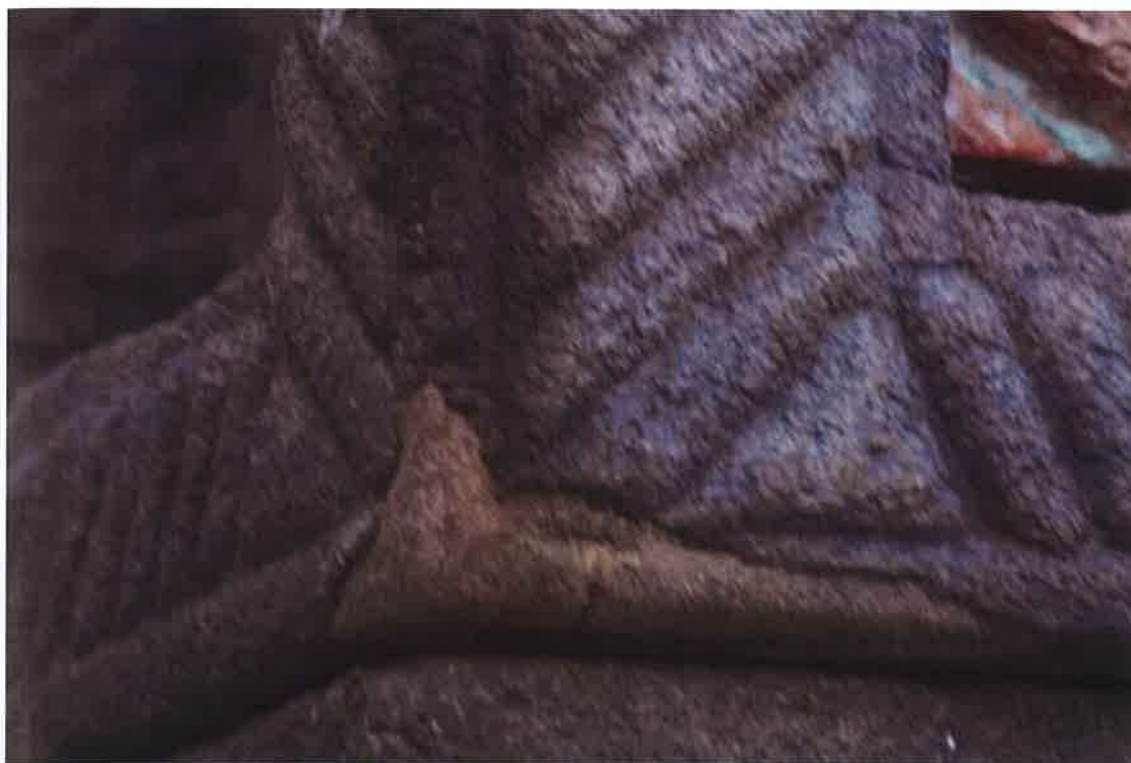
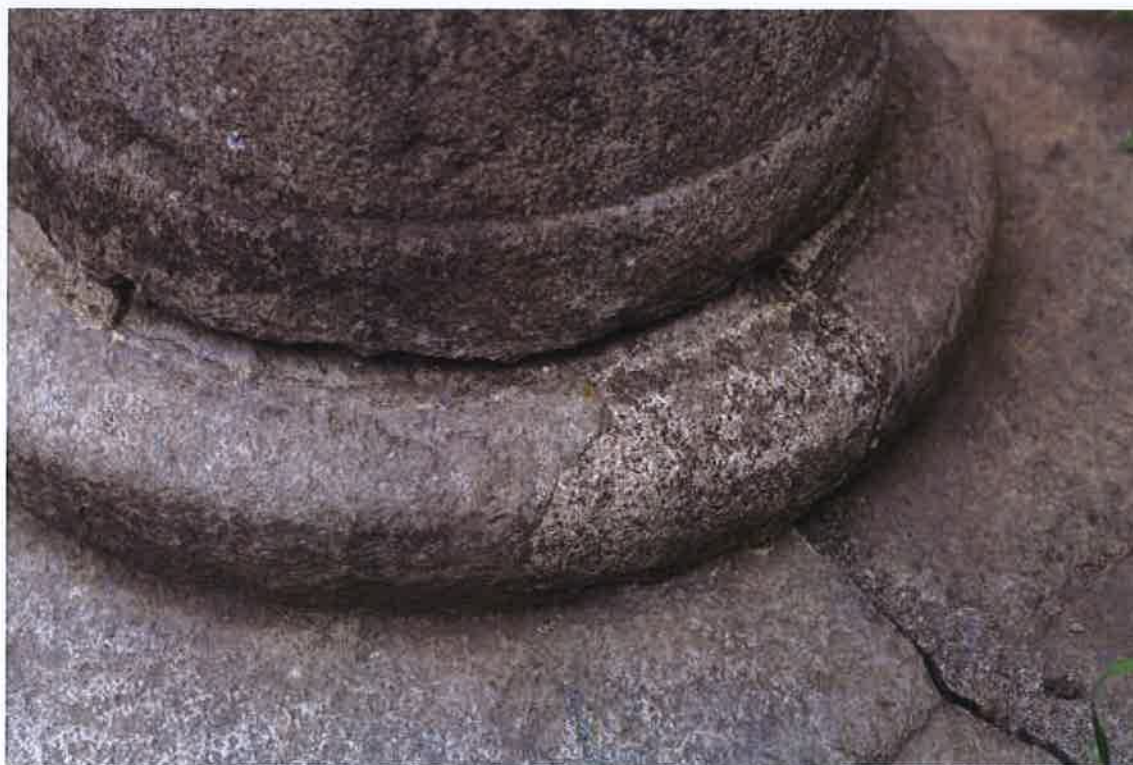
Kamenná boží muka u čp. 78 - lokálně jsou patrné tmely z minulých restaurátorských zásahů, které jsou již v současné době neodpovídají svou texturou ani strukturou, např. prstenčitá patka, na rozích kaplice, apod.; detail kaplice

Všechny jednotlivé kamenné části díla budou očištěny od stékanců korozních produktů, povrchových nečistot a biologického napadení kombinovaným mechanickým a chemickým čištěním. Dále budou odstraněny všechny nevhodné cementové tmely a doplňky.

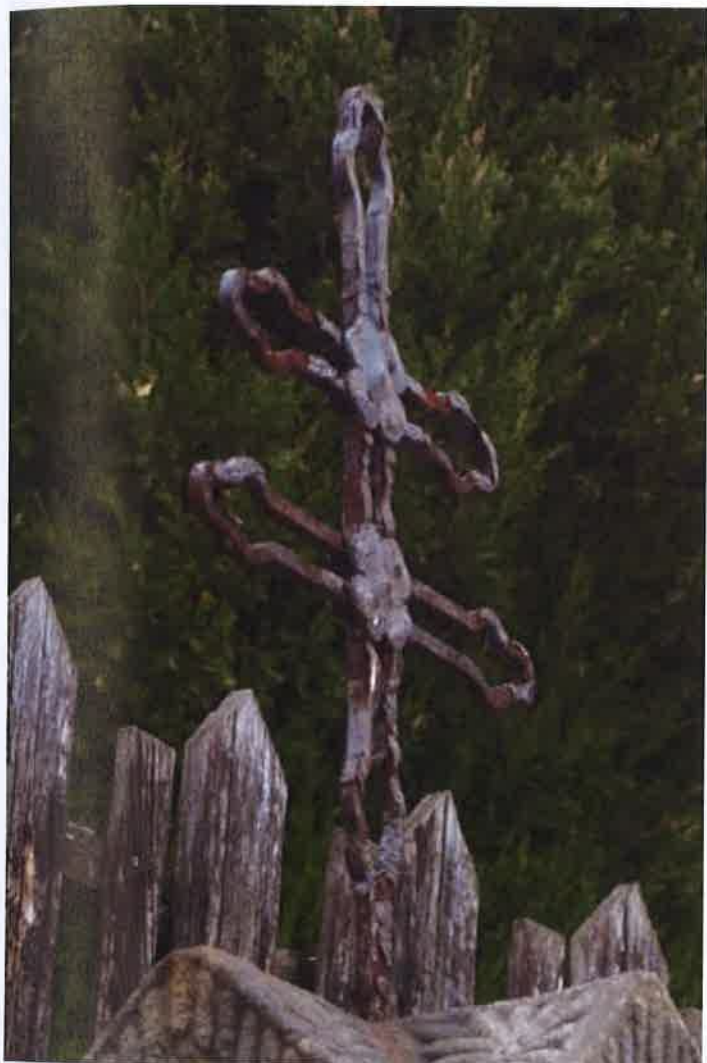
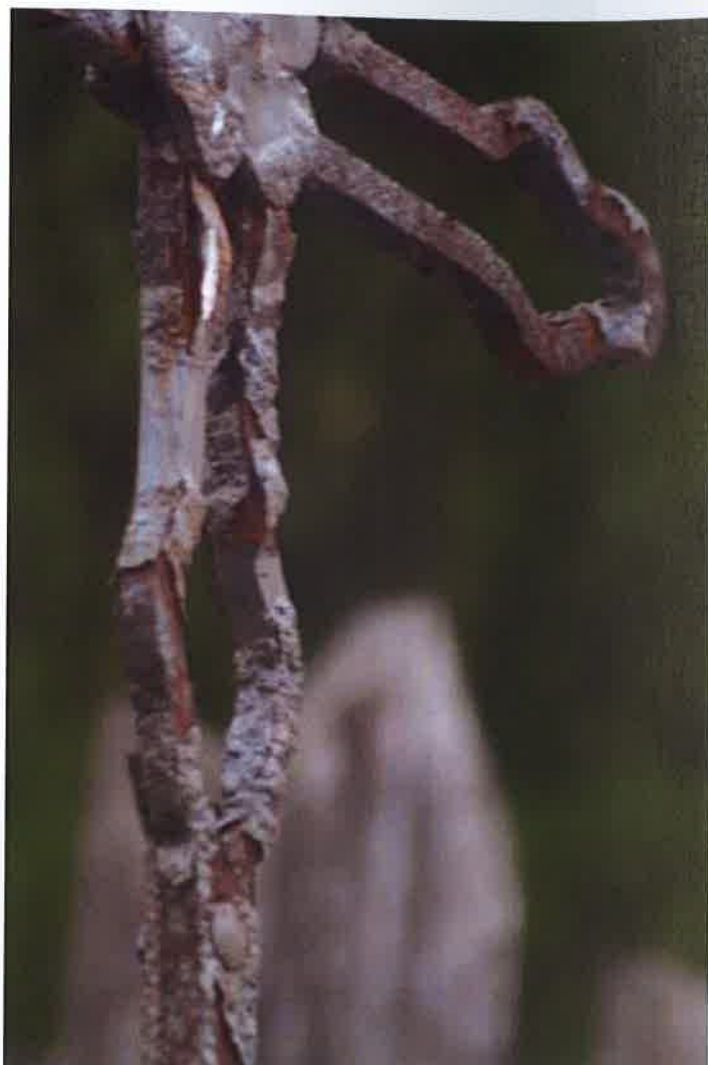
Všechny kovové části - kovová jistící kramle, táhlo i vrcholový křížek jsou silně celoplošně napadeny korozním procesem, způsobeným degradací a absencí nátěrových systémů a jehož korozní produkty dále kamenný materiál silně znečišťují.

Kamenná boží muka u čp. 78 - kovové části - vrcholový křížek jsou silně celoplošně napadeny korozním procesem, způsobeným degradací a absencí nátěrových systémů a jehož korozní produkty dále kamenný materiál silně znečišťují;
celkový pohled a detail křížku

Kovaný vrcholový křížek bude repasován, tj. bude provedena revize spojů (nýtování). Lze předpokládat i jeho původní povrchovou úpravu černěním. Proto restaurátor technologii povrchové úpravy základní vrstvy zinku, dalších nátěrových systémů a finální černé barvy plněné grafitem.

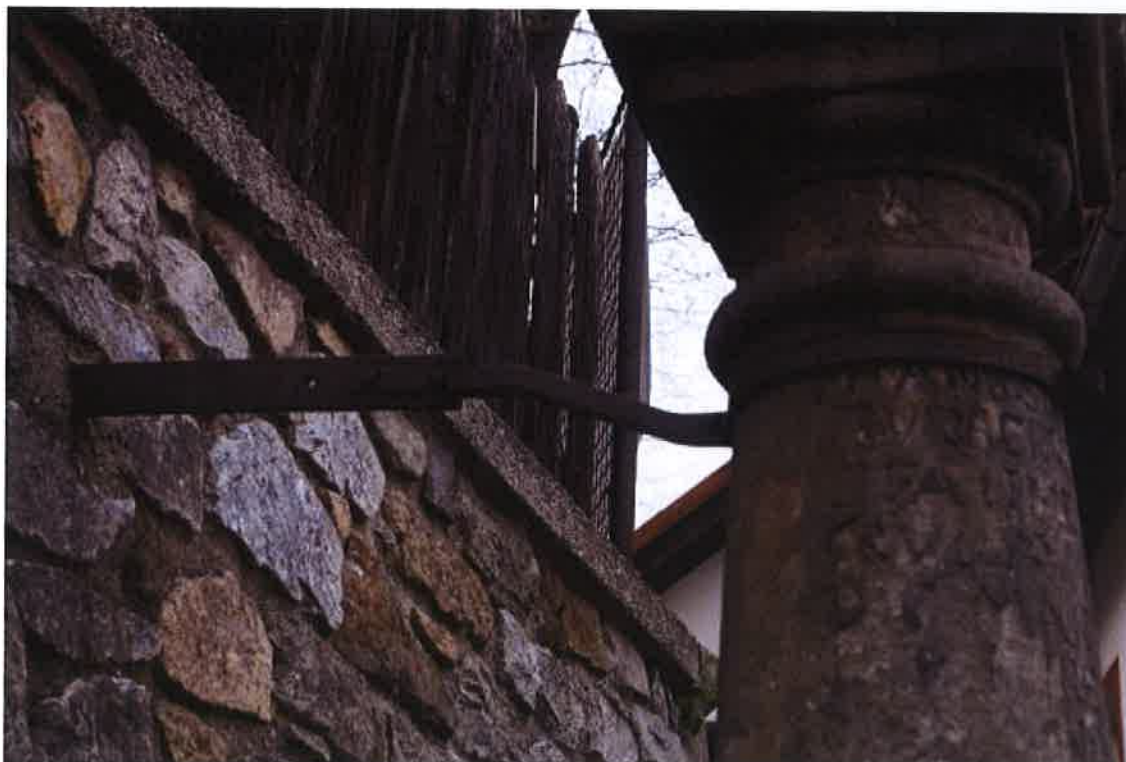
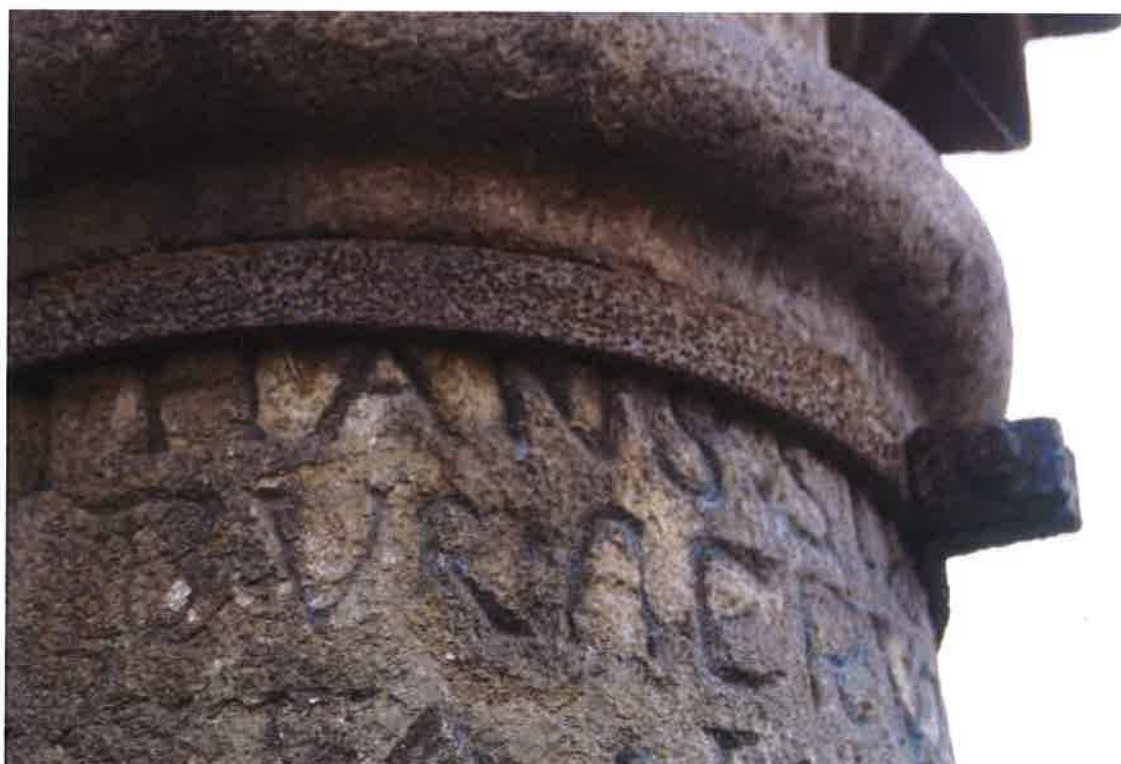
Kamenná boží muka u čp. 78 - všechny kovové části - kovová jistící kramle, táhlo jsou silně celoplošně napadeny korozním procesem, způsobeným degradací a absencí nátěrových systémů a jehož korozní produkty dále kamenný materiál silně znečišťují; celkový pohled a detail táhla

Jistící táhlo bude povrchově ošetřeno a to jeho důkladným očištěním. Technologický postup jeho povrchové úpravy bude totožný s povrchovou úpravou křížku.

V této etapě bude zhotovena chybějící kovová kramle, která bude zhotovena v proporcích kramle stávající, ale na rozměr otvorů kramle chybějící. Technologický postup povrchové úpravy stávající i nové kramle bude totožný s povrchovou úpravou křížku.
