<p align="center"><b>ZPRÁVA Z PROHLÍDKY</b></p> <p align="center"><b>Číslo: P2015-10</b></p> <p>Výtisk č. 0 ... elektronická verze  Výtisk č. 1 ... objednatel  Výtisk č. 2 ... dodavatel  <i>Uložení: sloha</i> <b>PROTOKOLY O ZKOUŠKÁCH</b></p>

# ZPRÁVA Z PROHLÍDKY

č.: 2015-10

Prvotní prohlídka poškozené dřevěné mostní konstrukce Lazebnického mostu v  
Českém Krumlově ev. č. CK-003.

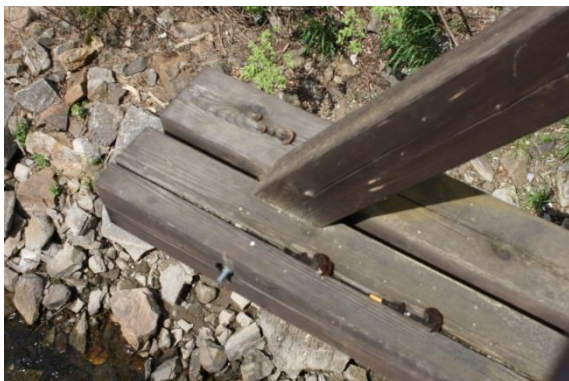
Obr. č. 1 – Napadení trávovkou plotní

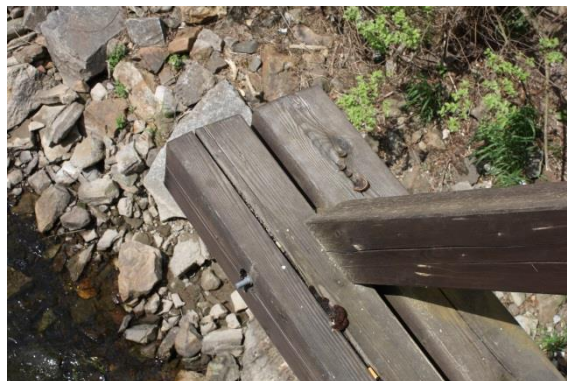
Obr. č. 2 – Napadení trávovkou plotní

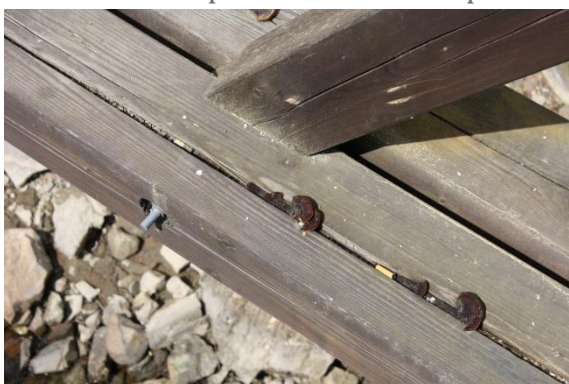
Obr. č. 3 – Napadení trávovkou plotní

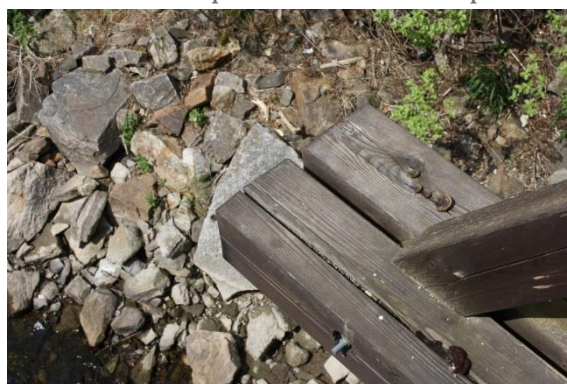
Obr. č. 4 – Napadení trávovkou plotní

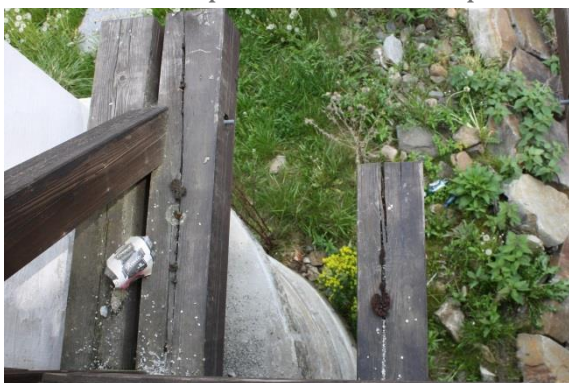
Obr. č. 5 – Napadení trávovkou plotní

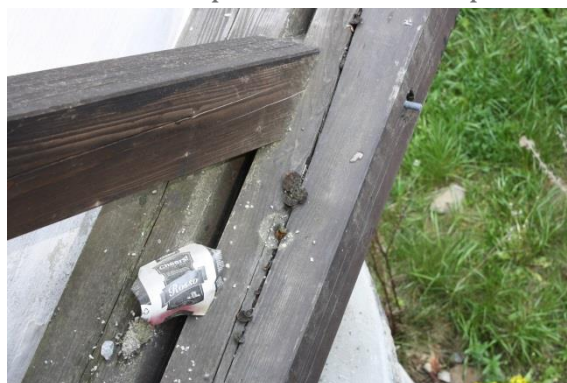
Obr. č. 6 – Napadení trávovkou plotní

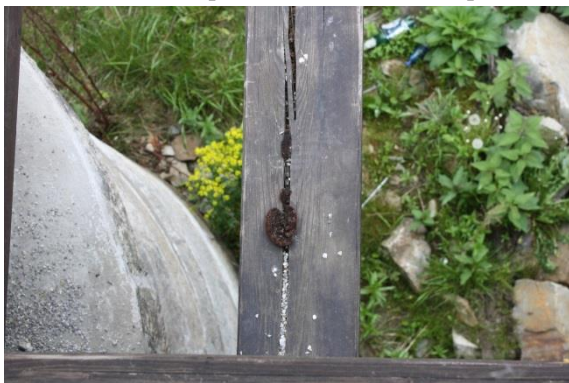
Obr. č. 7 – Napadení trávovkou plotní
