HLAVNÍ PROHLÍDKA MOSTU

**Mostní objekt ev.č. CK-003
„Lazebnický most“**

Objekt: Lazebnický most, ev.č. CK - 003

Datum provedení prohlídky: 24.10.2019

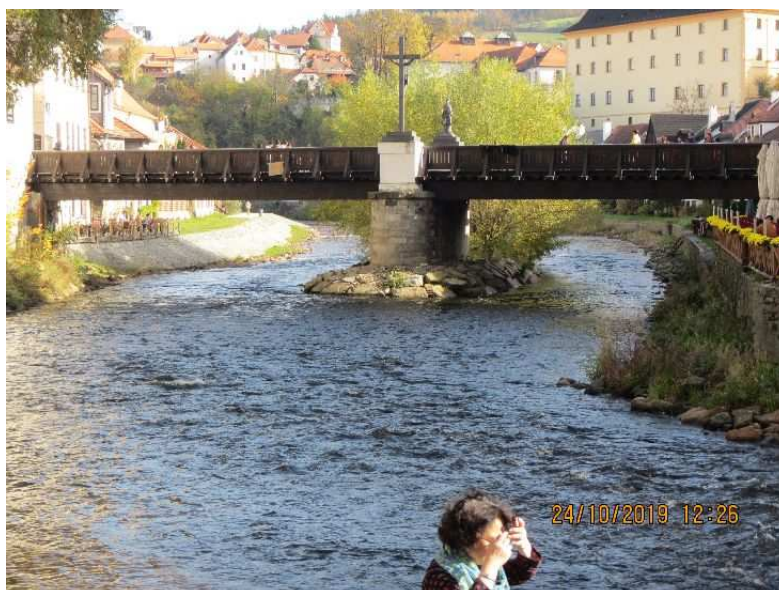
Obr.č.3: Celkový pohled na návodní stranu mostu. Biologické znečištění podstavce pod křížem.

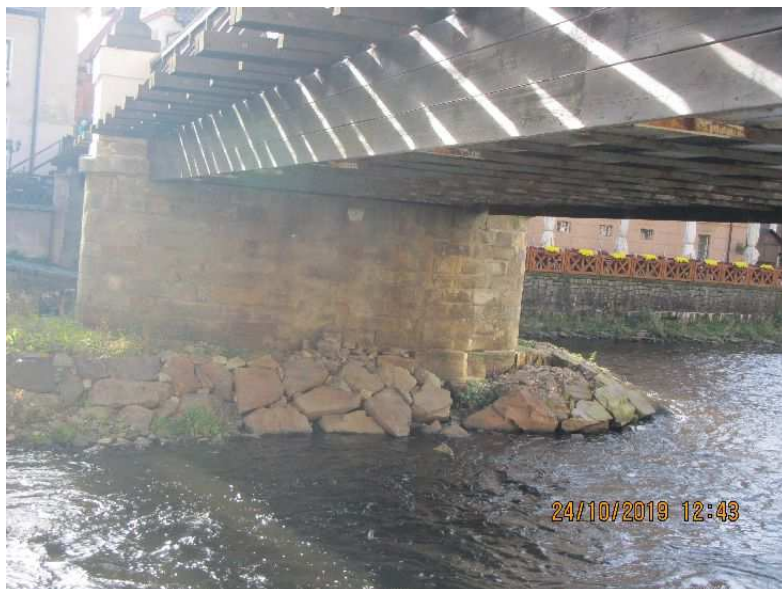
1.1	Základy mostních podpěr	Stabilní. - absence části kamenné rovnaniny u P2 a P3 (zde odhalené palisády)
1.2	Základy křídel	Stabilní.
1.3	Zemní těleso	Není.

Obr.č.4: P2 – chybí část kamenné rovnaniny u paty podpěry.

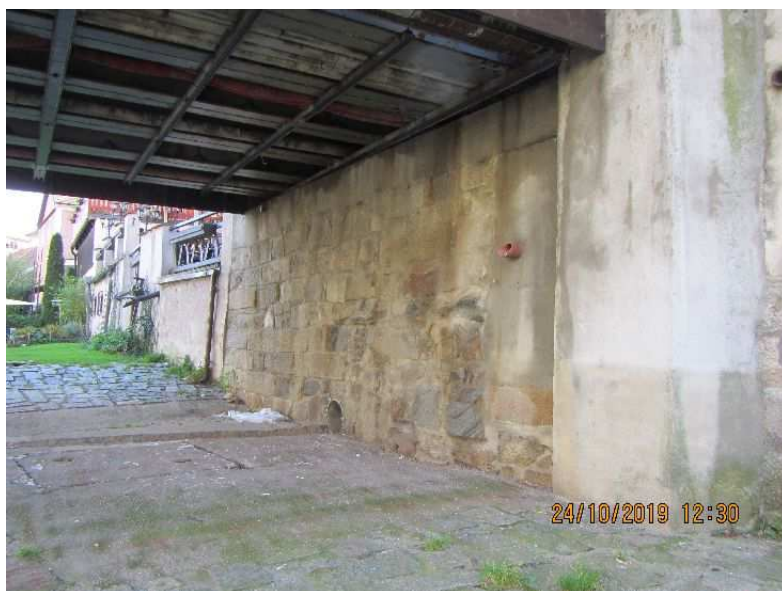
Obr.č.5: Opěra P1- mapy od stékající vody z úložného prahu.

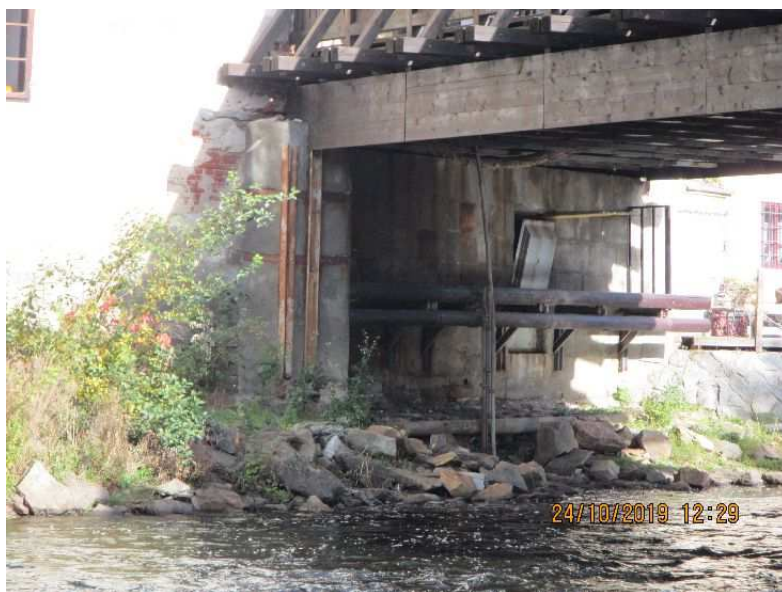
Obr.č.6: Opěra P3 - chybí část kamenné rovnaniny u paty podpěry.

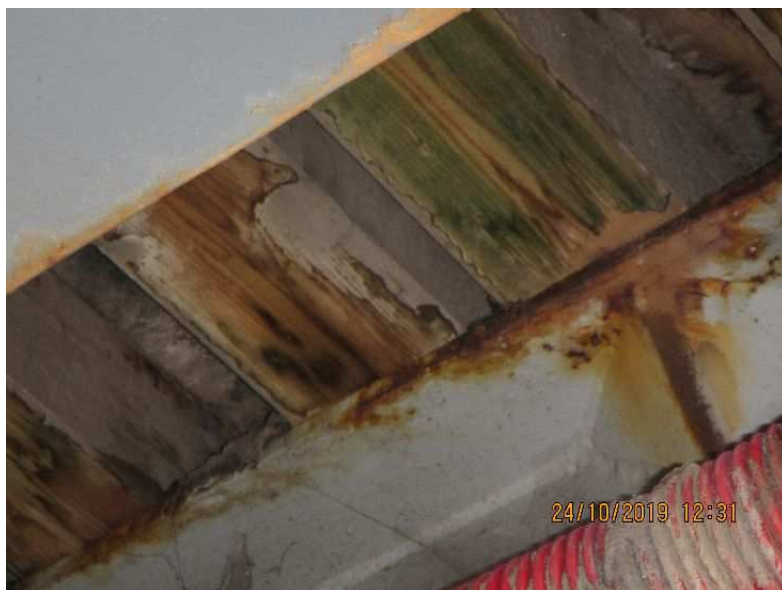
3.1	Nosná konstrukce	OK: Koroze především na styku nosníků a na hranách přírub. Nad P3 koroze zesilujícího plechu stěny a dolní pásnice. Odlupující se nátěr. Dřevěná mostovka: Podélné trhliny v příčnicích a zde uchycena Trámovka plotní (<i>Gloeophyllum sepiarium</i>). Min. 75% dřeva je napadeno. Více je napadena povodní strana. Zde na několika místech hnědá hniloba dosáhla povrchu dřeva. Na většině příčnicích podélné trhliny a na povrchu uchycen mech a vegetace.
3.2	Ložiska	Povrchová koroze.
3.3	Klouby	Nejsou.
3.4	Mostní závěry	Nejsou.

Obr.č.7: Příčnický – hniloba postupuje k povrchu. Lokální koroze horní pásnice nosníku.

Výměna dřevěné mostovky a obnova PKO OK.

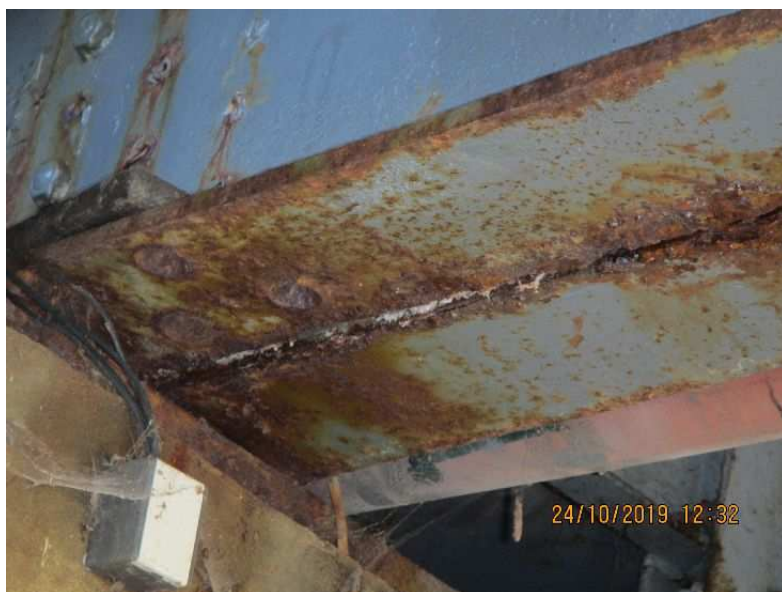
Obr.č.8: P1 – Koroze dolní pásnice nosníků.

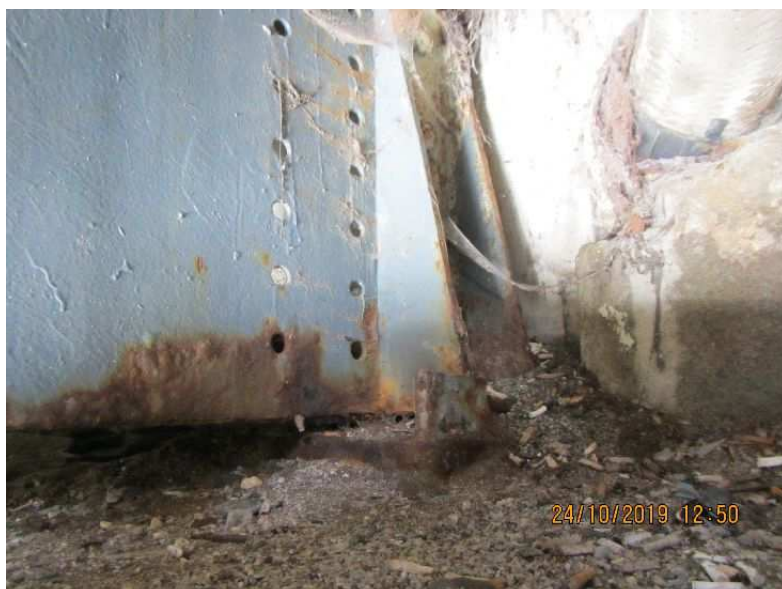
Obr.č.9: P3-nečistoty na úložném prahu. Koroze ložisek.

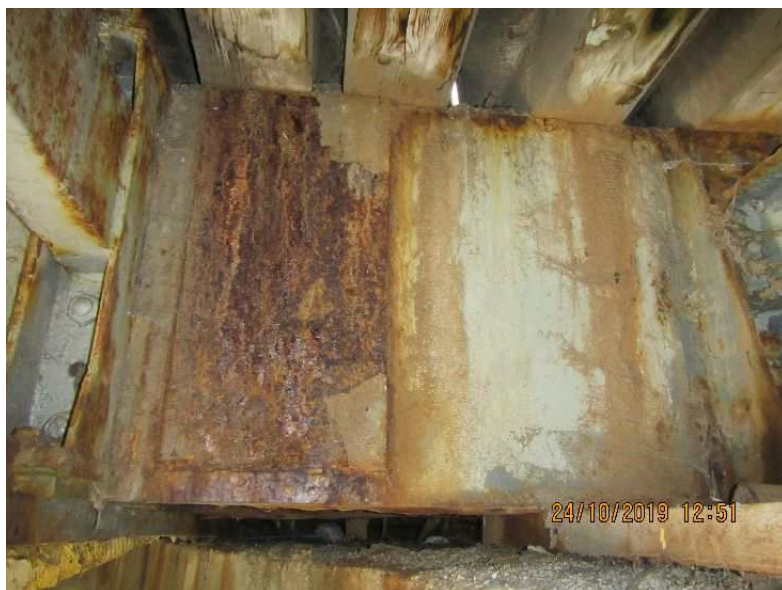
Obr.č.10: P3 – koroze stěny nosníku.

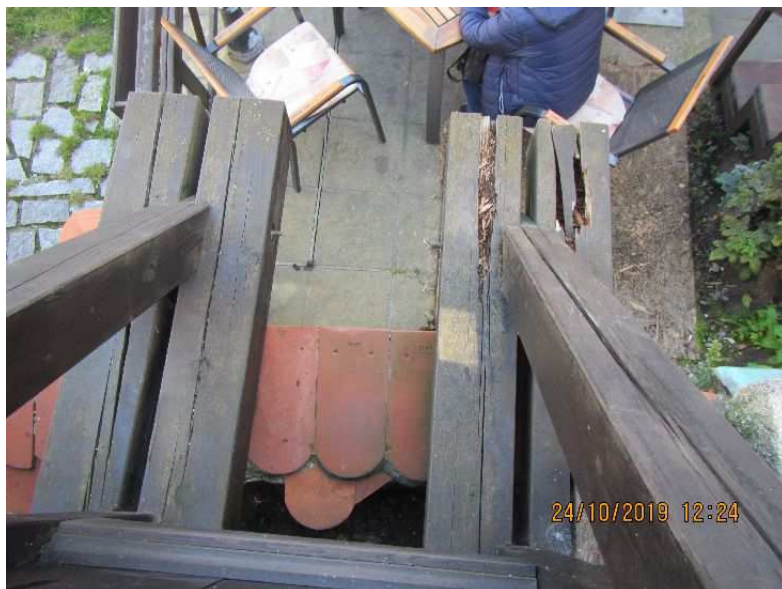
Obr.č.11: P1- hnědá hniloba příčníků prorazila na povrch.

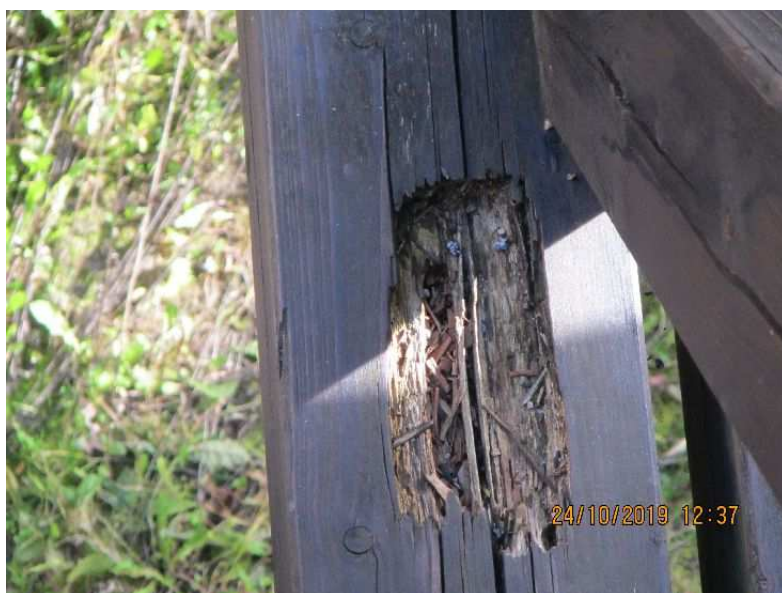
Obr.č.12: Hnědá hniloba příčníků prorazila na povrch.

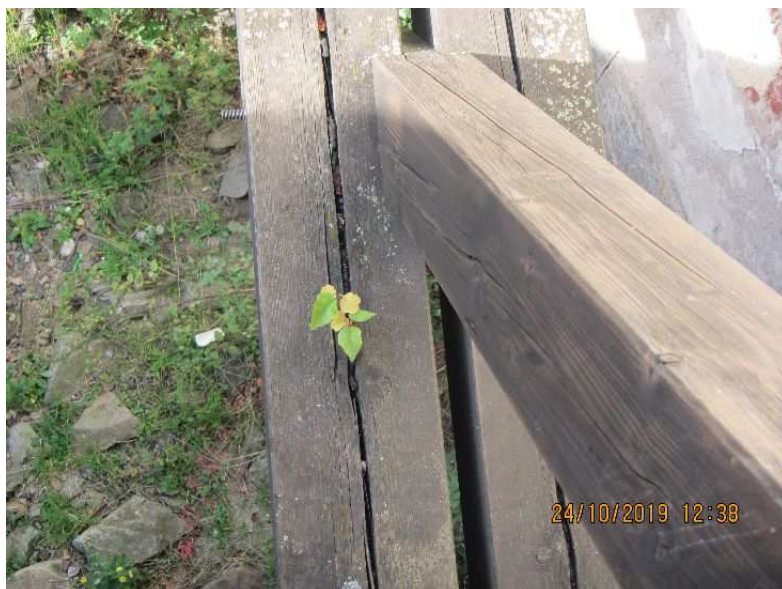
Obr.č.13: Plodnice Trámovky plotní
a vegetace v trhlině příčnicku.

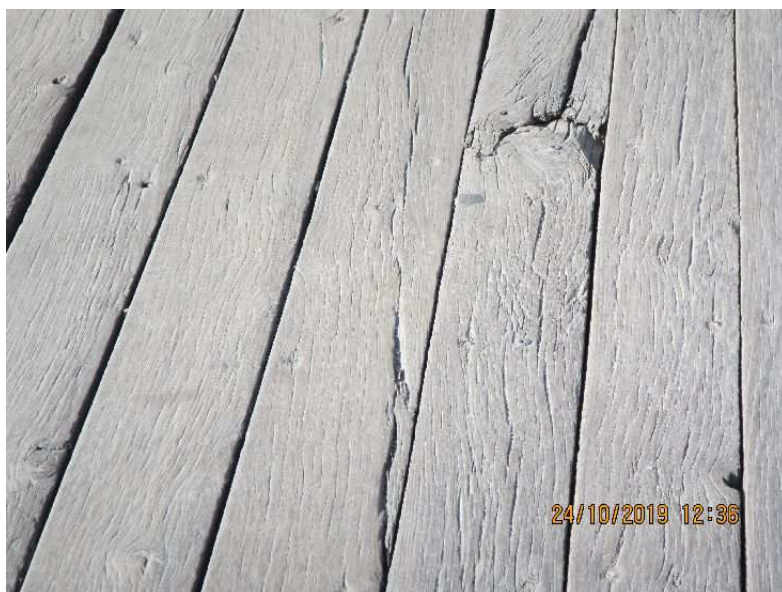
4.1	Vozovka	V mostiny uvolněné, rozlámané, zejména v místech suků, na kritickém místě plechová záplata. Poškození odhadnuto na 85% plochy.
4.2	Izolační systém	Není.
4.3	Chodníky	V mostinách trhliny, poškození zejména v místech suků.
4.4	Římsy	Nejsou.

Obr.č.14: Rozlámané dubové fošny
vozovky.

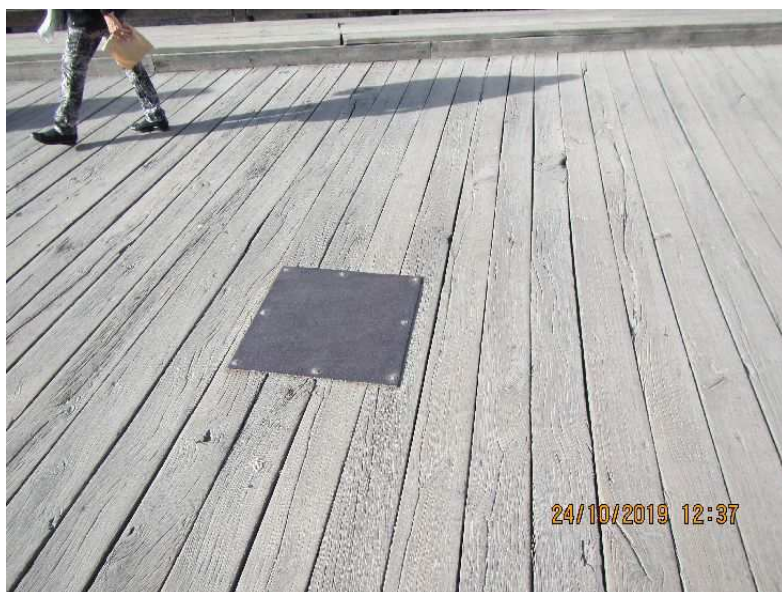
Obr.č.15: Vyspravovaná vozovka
plechem.
