ZPRÁVA O HYDROGEOLOGICKÉM PRŮZKUMU

Č.KRUMLOV – HŘBITOV- 2011

Hydrogeologické posouzení pohřebiště

České Budějovice, červen 2011

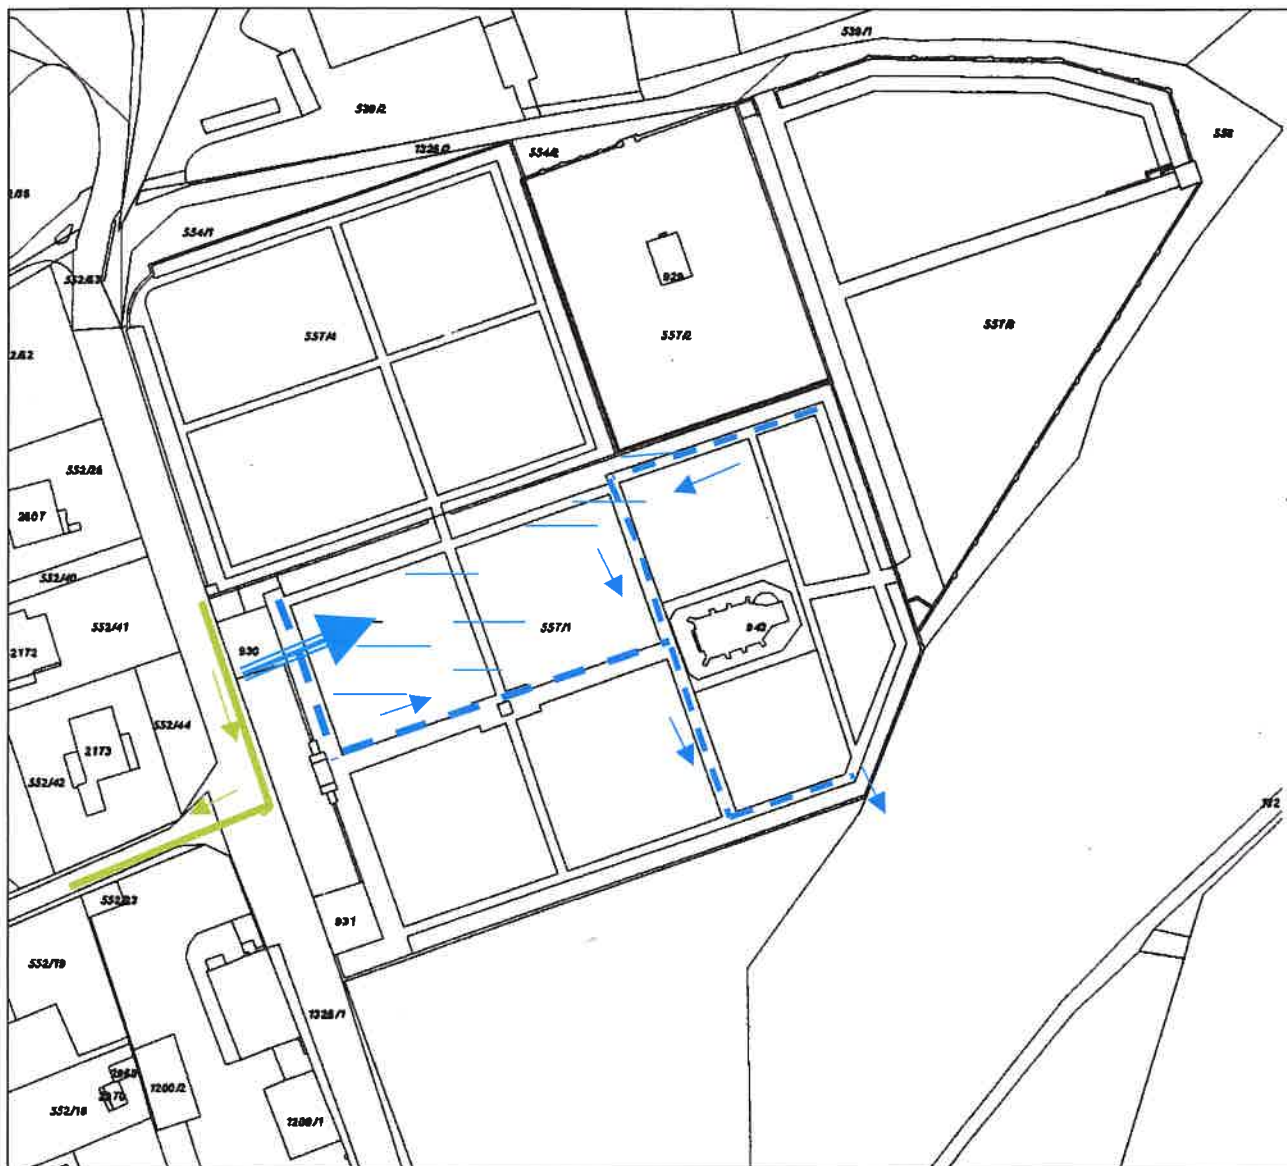
PODROBNÁ SITUACE

1. Vzestupem hladiny mělké podzemní vody, který je prokazatelně jevem dlouhodobým a pro další využívání pohřebiště je faktorem limitujícím. Porovnáním zjištěných úrovní hladin mělké podzemní vody jsme došli k závěru, že zvodnění se šíří z prostoru obřadní síně východním směrem a je usměrňováno přítomností propustnějších, písčitých poloh v podloží hřbitova, dosah zvodnění se od r.2003 zhruba zdvojnásobil. Předpokládáme, že se jedná o úniky vody z městské kanalizace, vedené okrajem vozovky podél obřadní síně mělce pod povrchem vozovky a tudíž mechanicky zranitelné pojezdem vozidel. Doporučujeme co nejrychlejší ověření stavu kanalizace zkouškou vodotěsnosti, v případě potřeby vadné úseky okamžitě opravit.

Na základě požadavku Města Český Krumlov jsme provedli hydrogeologický průzkum městského hřbitova, tzv.problematické části na parcele č.557/1, která byla vyhodnocena jako místo podmíněně vhodné k pohřbívání (2003). Za prvořadý úkol v rámci sanace podmáčení považujeme zamezení pronikání vody do prostoru pohřebiště, které je dle našeho šetření způsobeno netěsností městské kanalizace v úseku souběžném s obřadní síní. Pokud se neprokáže negativní vliv kanalizace, bude nutno posuzovaný prostor odvodnit obvodovou drenáží, uloženou v hloubce cca 2 m od terénu a opatřenou min.0,80 m mocnou filtrační vrstvou jemnozrnného šterku, vyvedenou mimo prostor hřbitova (viz příloha č.1 posudku).
