Skalní svah, ulice Objížďková, parc. č. 521, k. ú. Český Krumlov - tzv. Havraní skála

Revize stávajících technických opatření pro zajištění skalního svahu (kotvená ocelová síť, záchytný plot)

Praha, říjen 2020

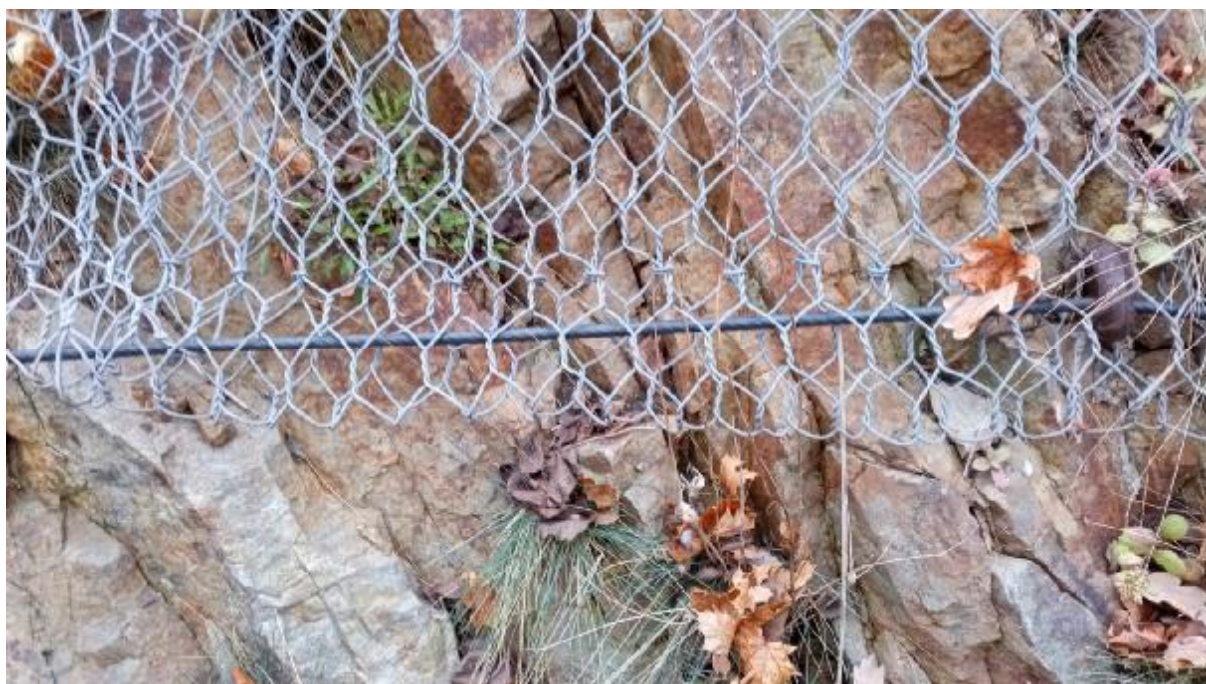
ad 1) špatné přeložení ocelového pletiva přes ocelová obvodová lana – lokální problém, mezi ocelovým lanem a sítí je velká vůle. V rámci úprav doporučujeme provést rozešití přehybu a opětovné přehnutí ocelových sítí bez vykazování volného prostoru mezi sítí a lanem.

Obr. 6 Pohled na nedostatečně přehnutou ocelovou síť přes spodní horizont obvodového ocelového lana

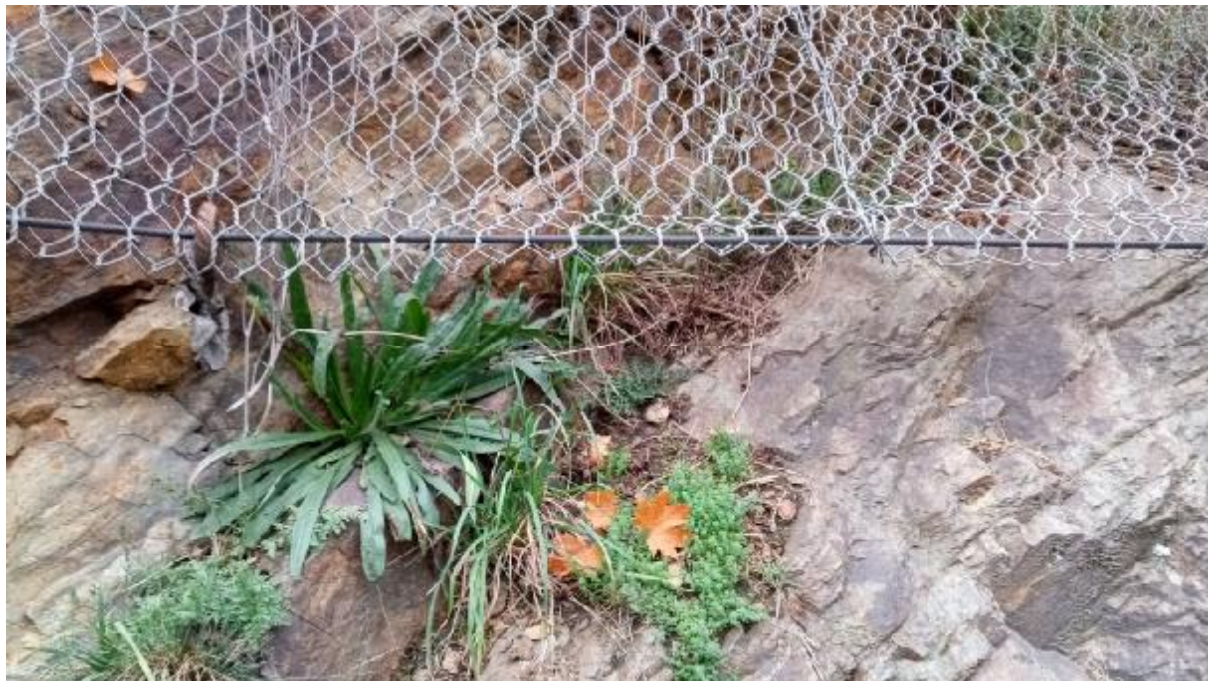
ad 2) nedostatečné kopírování morfologie svahu obvodovým lanem v důsledku špatně umístěných svorníků s kutým okem. V některých místech nebyly svorníky umístěny do depresí, ale naopak do elevací. Mezi nimi tak vzniká prostor, kterým může propadnout fragment horniny do jízdního pruhu komunikace v těsné blízkosti paty svahu. Doporučujeme doplnit spodní řadu svorníků pro spodní horizont obvodového lana o cca 10 ks svorníků s kutým okem v dl. 1,2 m s fixací do masivu cementovou suspenzí. Tomuto kroku musí předcházet rozešití spodního přehybu ocelových sítí a jeho opětovné provedení po opravě vedení spodního horizontu obvodového lana. Doplnění svorníků s kutým okem je doporučeno provést i na bocích a horním horizontu obvodového lana (mimo záchytný plot).

Obr. 8 Pohled na spodní horizont obvodového ocelového lana, který nedostatečně kopíruje morfologii terénu

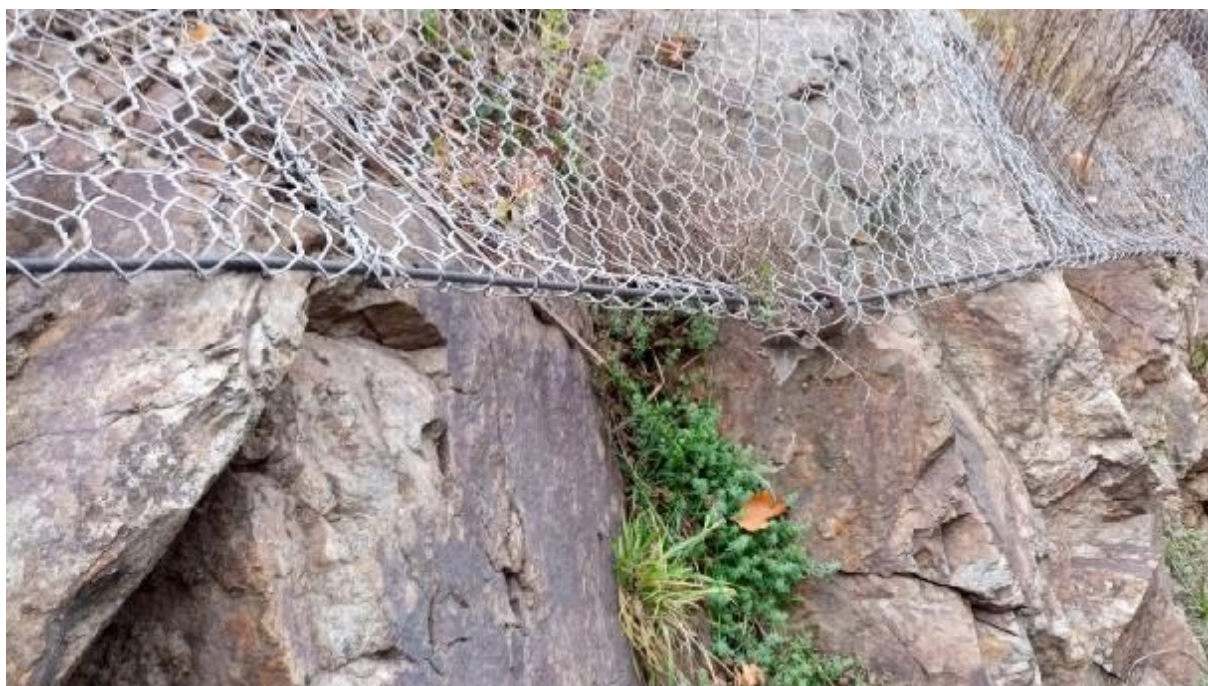
Obr. 9 Pohled na spodní horizont obvodového ocelového lana, který nedostatečně kopíruje povrch terénu

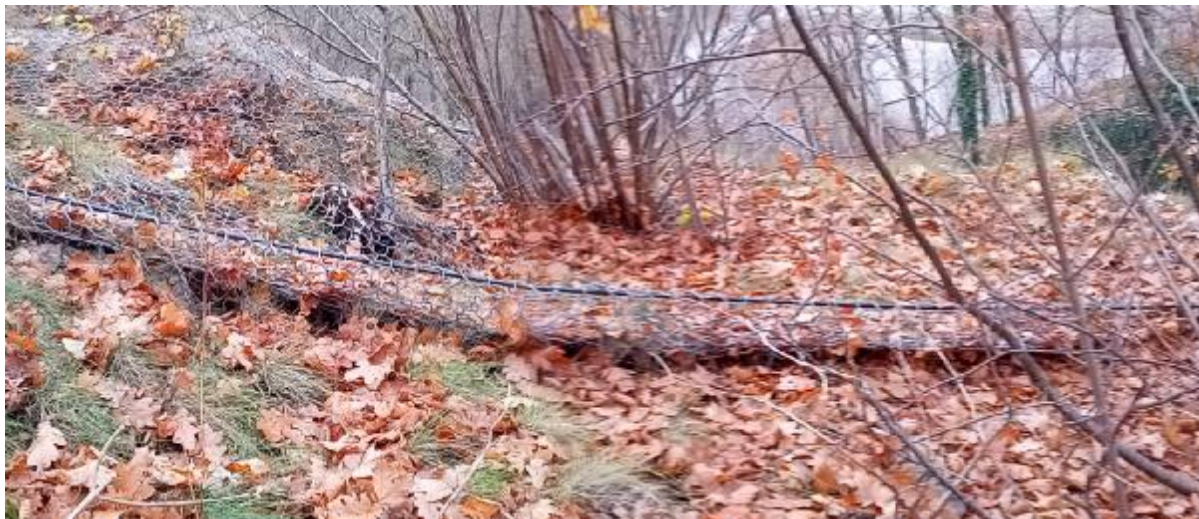
Obr. 10 Pohled na vrchní horizont obvodového ocelového lana, který nedostatečně kopíruje terén

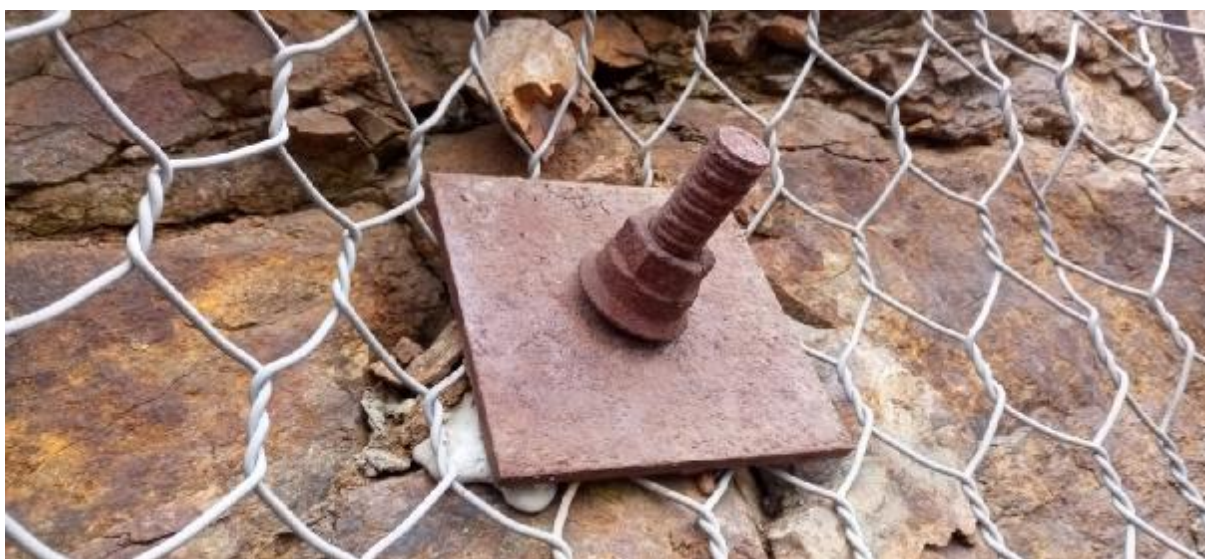
ad 3) nekvalitně provedený nátěr kovových nadzemních částí kotevního systému. V průběhu kontroly bylo ověřeno, že aktuální stav nátěrových hmot na nadzemních částech kotevních svorníků spolu s nátěrem roznášecích ocelových desek a systémových matic je nevyhovující. Koroze materiálu je pouze povrchová, nicméně bez opravy se tento stav bude zhoršovat. Doporučujeme postupnou demontáž ocelových matic a roznášecích ocelových desek, provedení odstranění rzi z jejich povrchu stejně jako na hlavách svorníků. Následně provést jejich základní nátěr a následně uzavírací nátěr syntetickou barvou v odstínu dle

Obr. 11 Stav antikoroziční ochrany v podobě nátěru na systémových kotevních prvcích

požadavku investora (pokud toto nebude uznáno jako reklamace, autor zprávy není seznámen se smluvními podmínkami předmětného díla). Nátěry budou prováděny ve vhodných klimatických podmínkách příp. ve vhodných dílenských podmínkách. Uzavírací nátěr vrcholové části svorníků bude proveden na místě. Dtto. platí pro svorníky s kutým okem pro vedení obvodových lan.

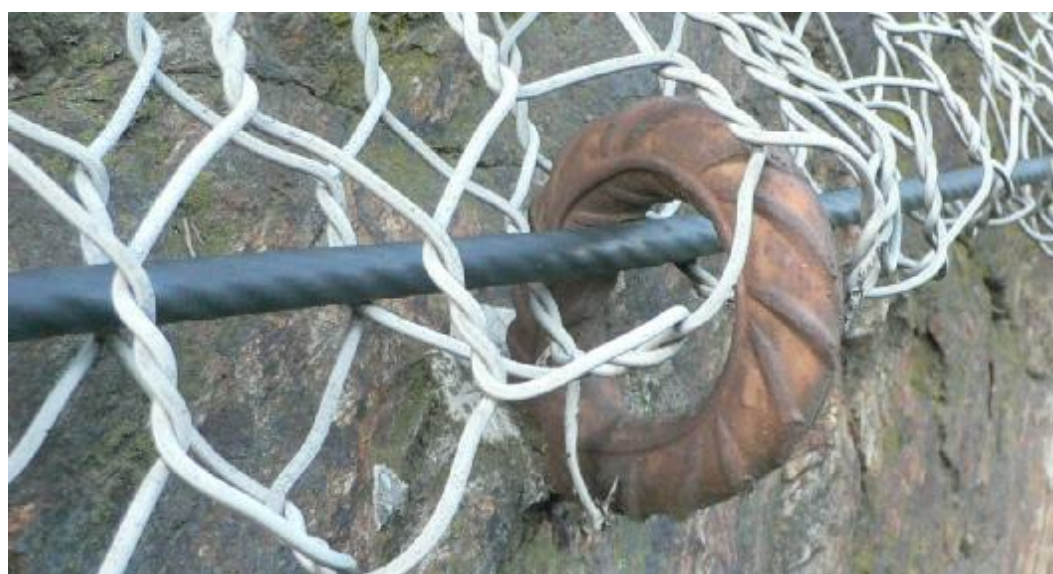
Obr. 12 Stav antikoroziční ochrany na svornících s kutým okem (chybějící nátěr, počátek koroze)

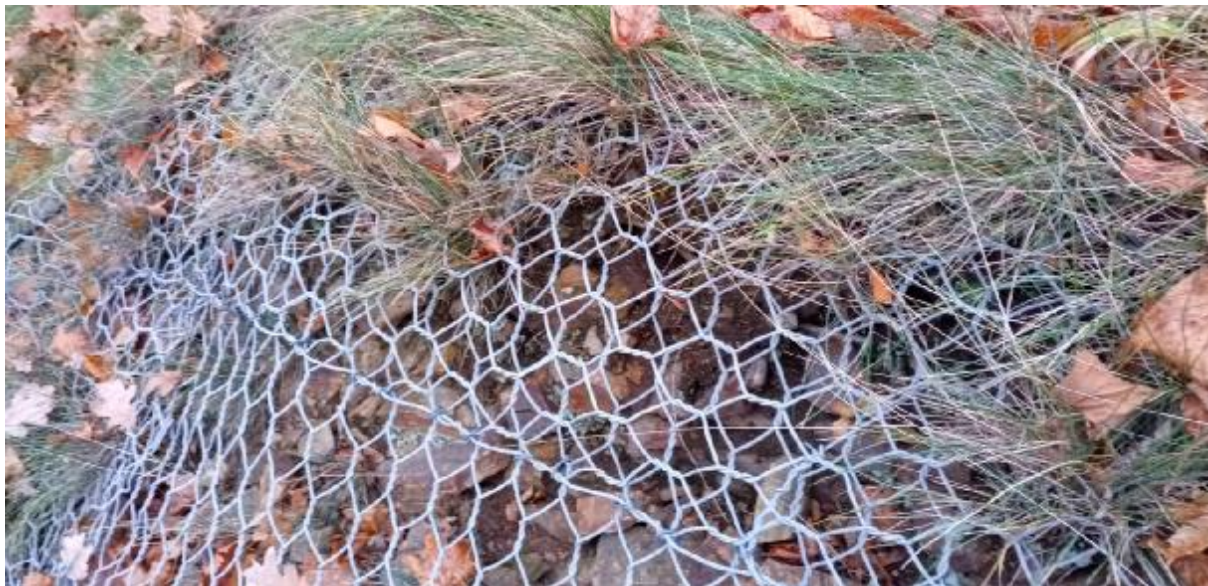
ad 4) autor zprávy předpokládá, že půlmetrový přehyb ocelových sítí přes obvodová lana je standardně zajištěna dvěma řadami C kroužků. V některých částech přehybu ocelové sítě byla zaznamenána pouze jedna řada C kroužků (spon typu SPENAX). Doporučujeme provést došití druhé řady C kroužků v chybějících místech, pokud realizační dokumentace tento detail neřešila jinak.

Obr. 13 Pohled na část přehybu ocelové sítě s chybějící druhou řadou C kroužků

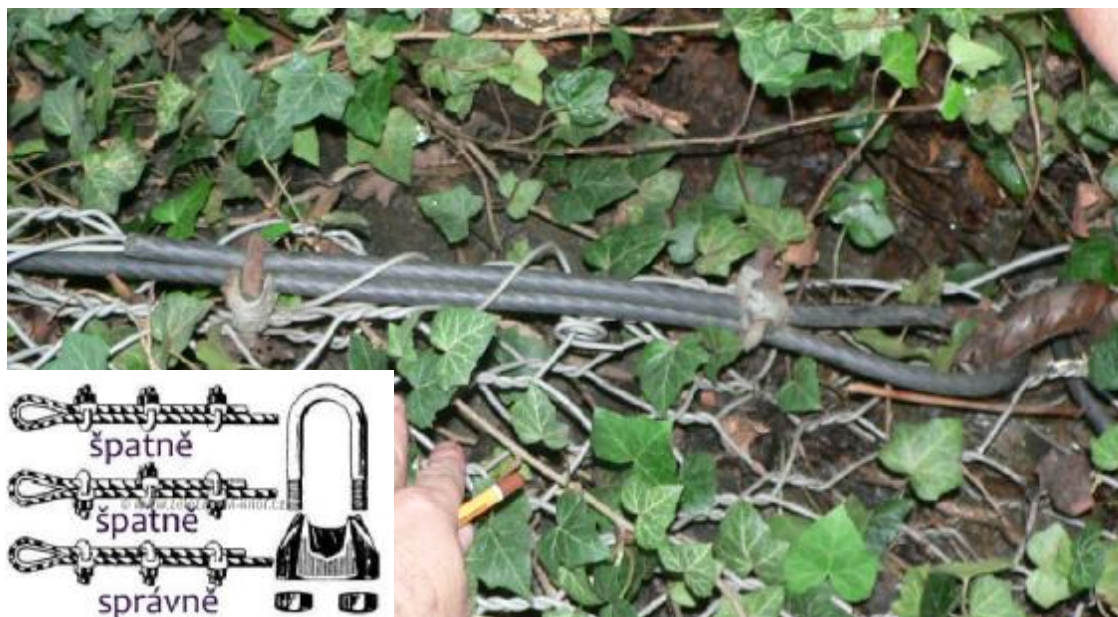
ad 5) použité lanové svěrky vykazují počáteční stadium koroze. Současně byla na několika místech ověřena jejich špatná montáž a to v opačném duchu než zní pravidlo: „Never saddle a dead horse” ... nikdy nesedlej mrtvého koně. Doporučujeme provést správnou instalaci lanových svěrek, a to v min. počtu 2ks u každého fixačního bodu. V porovnání s dříve použitými lanovými svěrkami doporučujeme použít jiný typ, a to lanové svěrky dle EN 13411-5 (dříve DIN 1142) s vyšším stupněm antikorozní ochrany. Současně ideální vzdálenost lanových svěrek je rovna 2,5 násobku jejich šířky, nicméně v praxi nepřekračuje šířku pěsti. Toto pravidlo je taktéž porušeno. Při instalaci nových svěrek je toto nutné dodržet.

Obr. 14 Pohled na špatně instalované lanové svěrky s povrchovou korozní vrstvou na maticích a třmenech

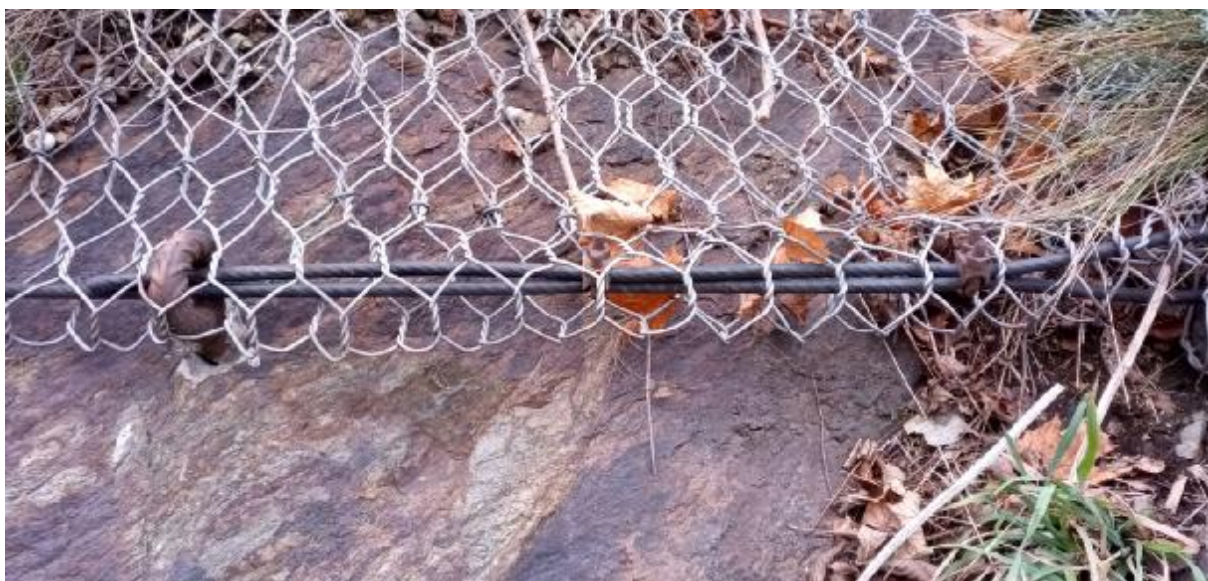
Obr. 15 Pohled na nesprávně instalované lanové svěrky s povrchovou korozní vrstvou na maticích a třmenech

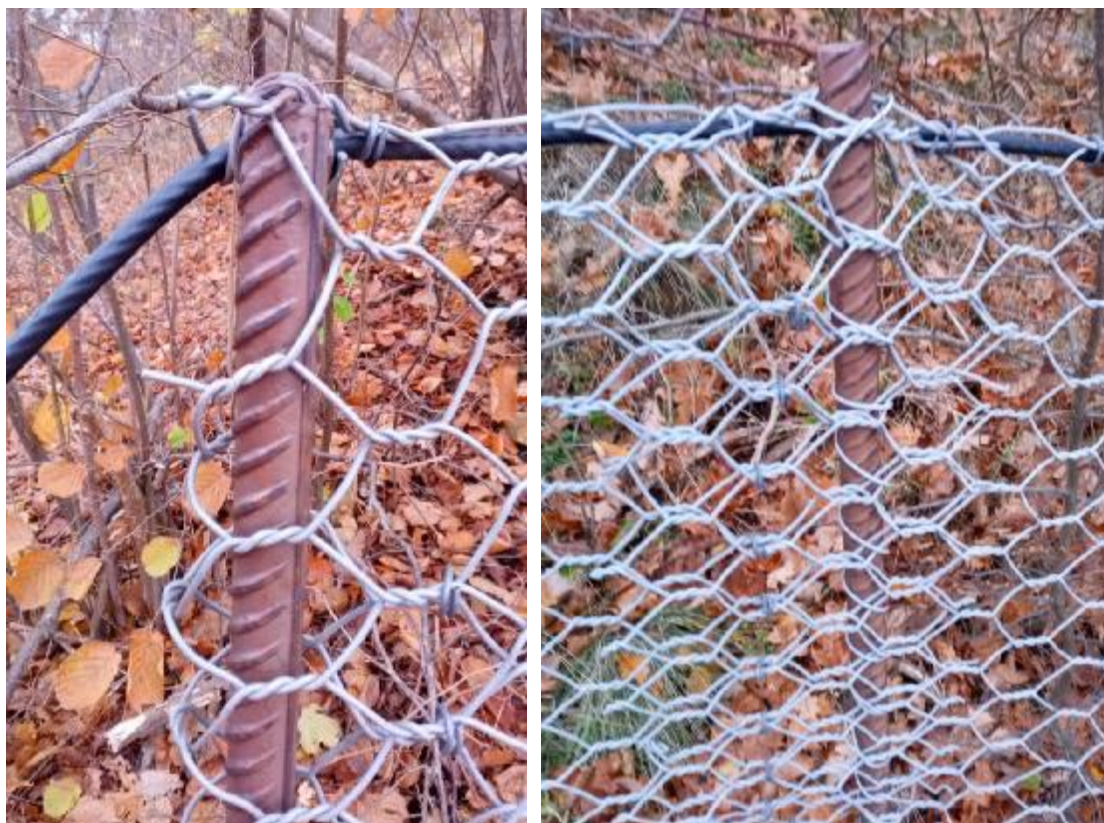
ad 6) lehký záchytný plot. Jako výplň plotu byla použita stejná ocelová síť jako pro zajištění svahu. Překrývající se pásy sítě jsou oproti zvyklostem zajištěny pouze jednou svislou řadou C kroužků (spon typu SPENAX). Doporučujeme doplnění druhé svislé řady sponek. Současně doporučujeme výměnu stávajících lanových svěrek postižených korozí na koncových a spojovacích bodech ocelových lan plotu za typ dle EN 13411-5 (dříve DIN 1142) s vyšším stupněm antikorozi ochrany. Dále doporučujeme provést nový ochranný nátěr sloupků záchytného plotu (viz bod 3). Jiné závady nebyly zaznamenány.

Obr. 16 Pohled na sloupek záchytného plotu a překryv sítě s jednou svislou řadou C kroužků

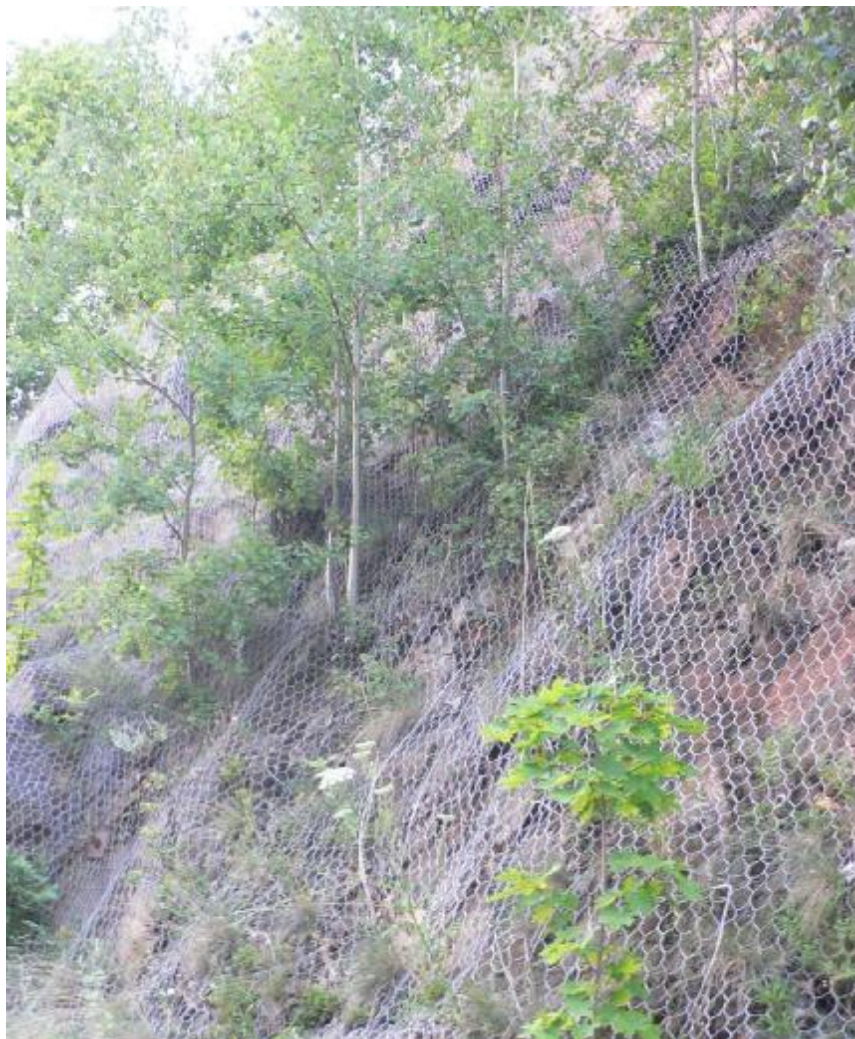
ad 7) postupující obnova růstu náletových dřevin a křovin. Tento fakt není nedostatkem zhotovitele. Ke znovuobnovení náletu bude v této části docházet soustavně a je nutné provádět její pravidelné odstraňování. Aktuálně však menší stromy (převážně břízy, méně jasany) dosahují rozměrů, kdy svými kořeny pomocí klínového efektu způsobují trhliny ve skalním podkladu, který tím takto narušují. Současně způsobují větší hloubkovou dostupnost vodě, která při teplotách pod nulou způsobuje v důsledku svých objemových změn další rozpad horniny skalního svahu.

Obr. 17 Stav zeleně dokumentovaný na svahu

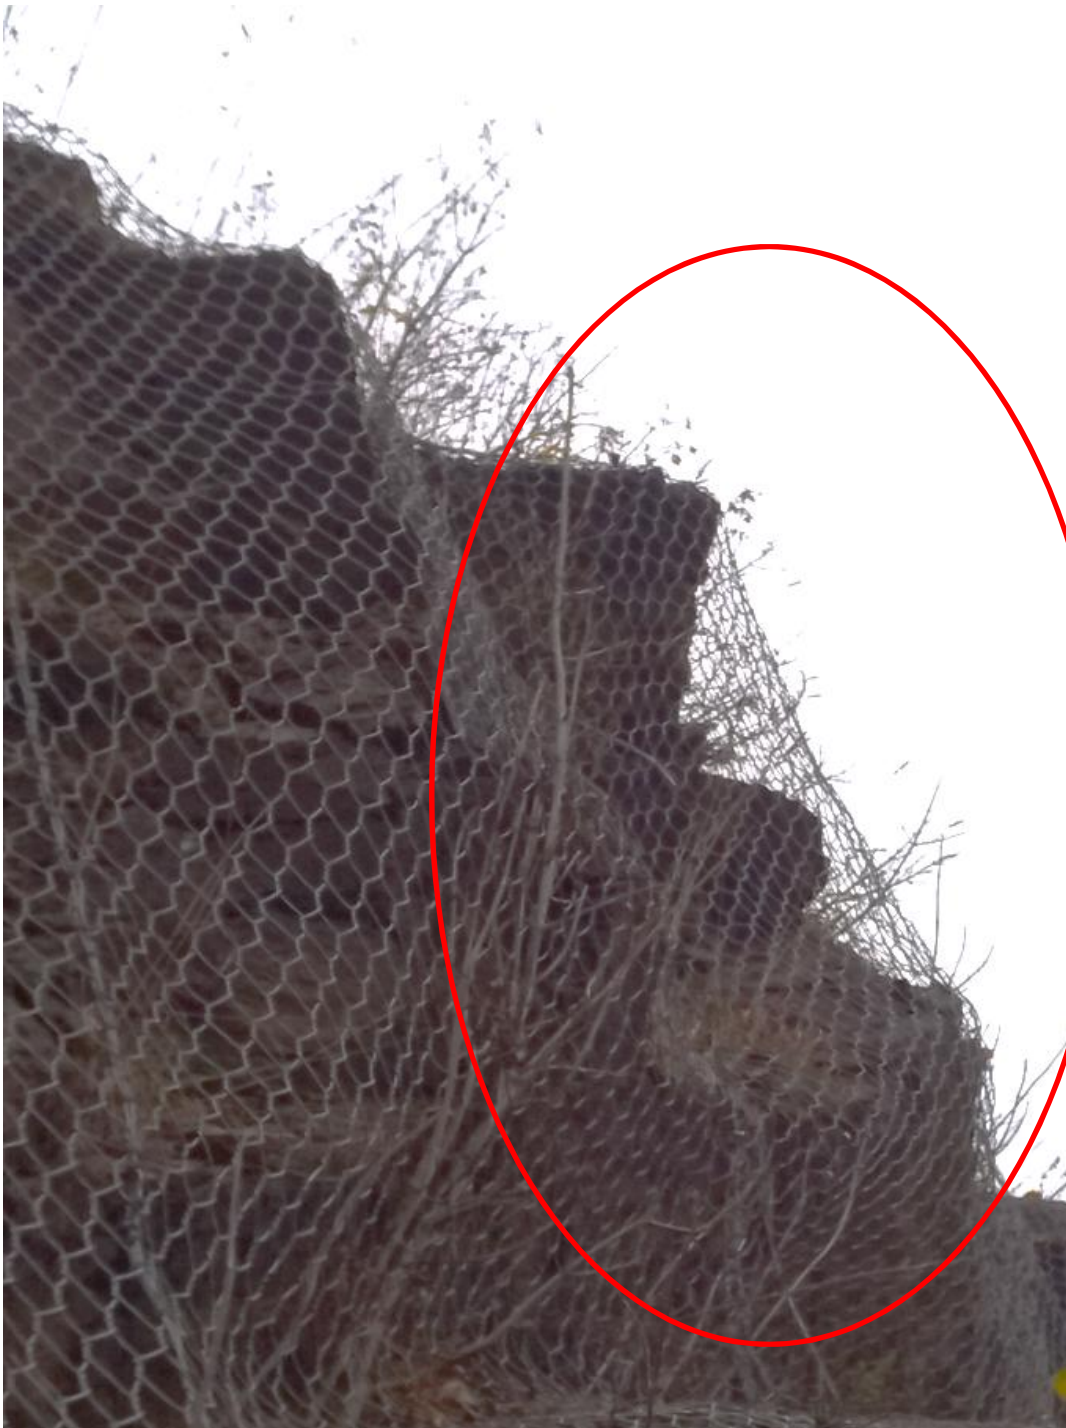
ad 8) nedostatečný počet systémových svorníků. Na základě výsledků provedených terénních prohlídek se domníváme, že je nutné navýšit počet svorníků v ploše sítě. Instalovaná ocelová síť relativně dobře kopíruje povrch skalního svahu. Důvodem však je to, že použitý typ sítě je relativně poddajný a dobře tvarovatelný. V některých místech depresí a prohlubní je síť pouze „našlapána“ a není zde fixována žádným prvkem (svorníkem s kotevní deskou a maticí). Lze ji snadno rukou zvednout a oddálit výrazně od svahu. Současně je síť na několika místech nedostatečně kotvena a dochází k jejím převisům v praxi nazývaným „stanům.“ V těchto místech síť neplní dostatečně svou funkci a představují tak riziko možného uvolnění horninových hmot.

Obr. 18 Místa, kde síť nedostatečně kopíruje povrch terénu (převis) se vznikem tzv. „stanu“

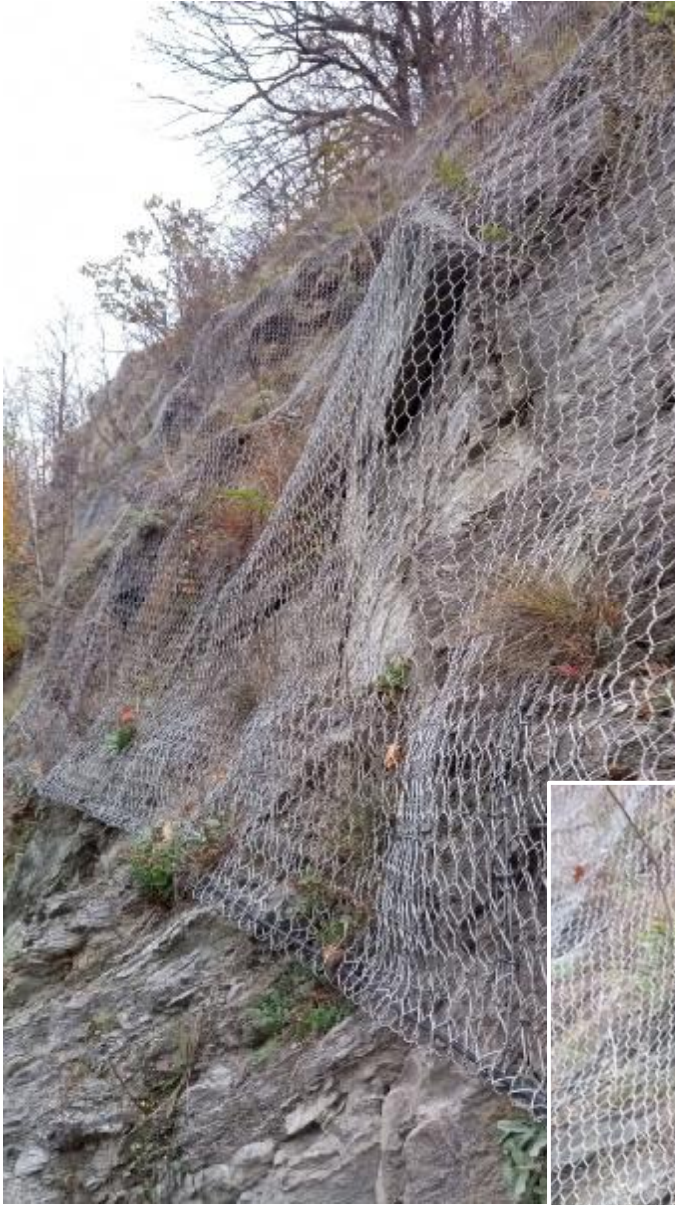
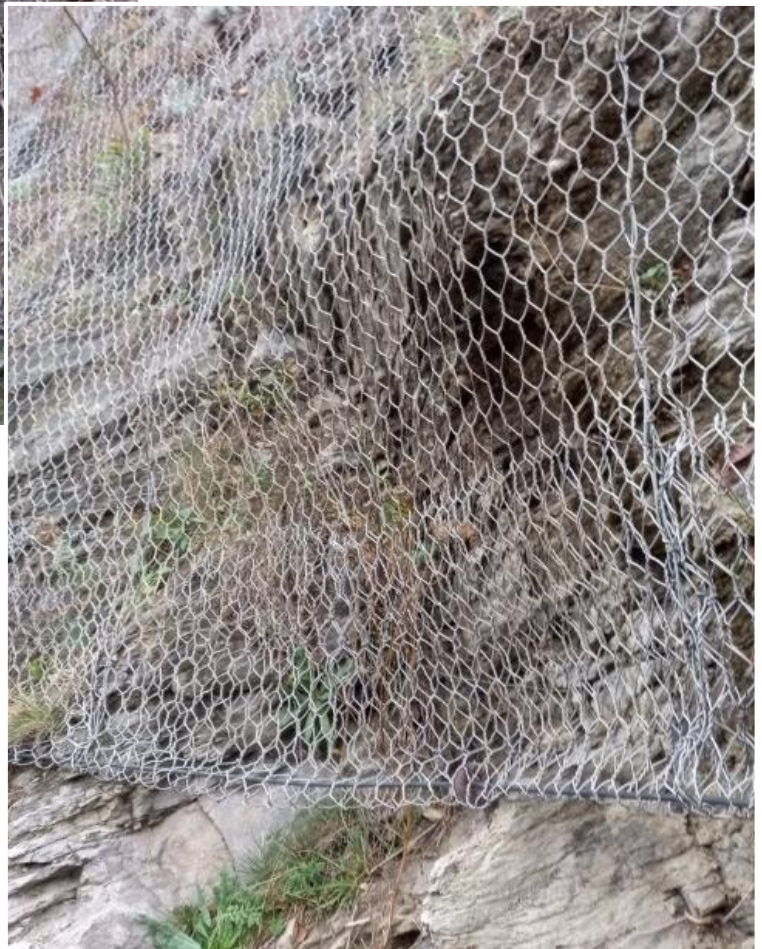
Obr. 19, 20 Příklady míst s nedostatečným systémovým kotvením ocelových sítí

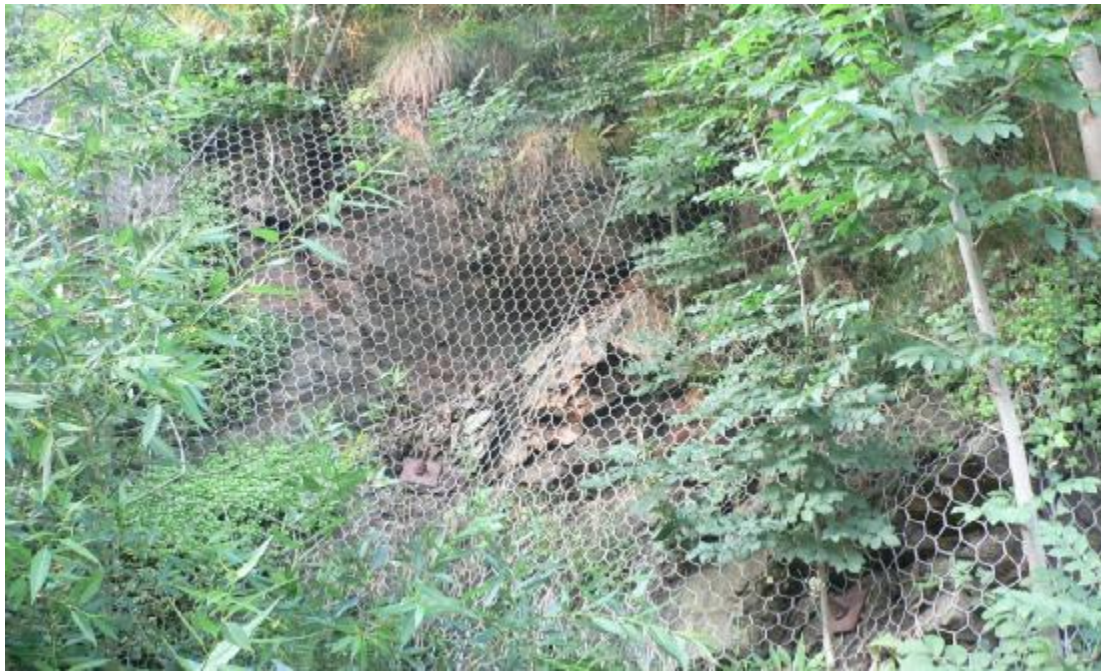
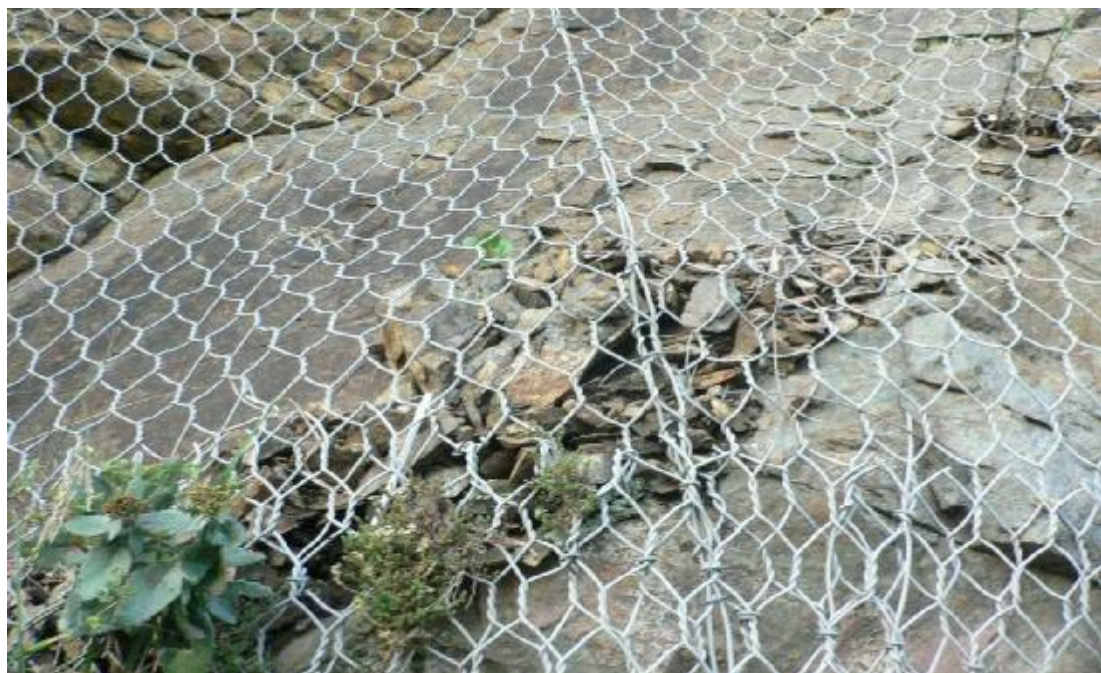
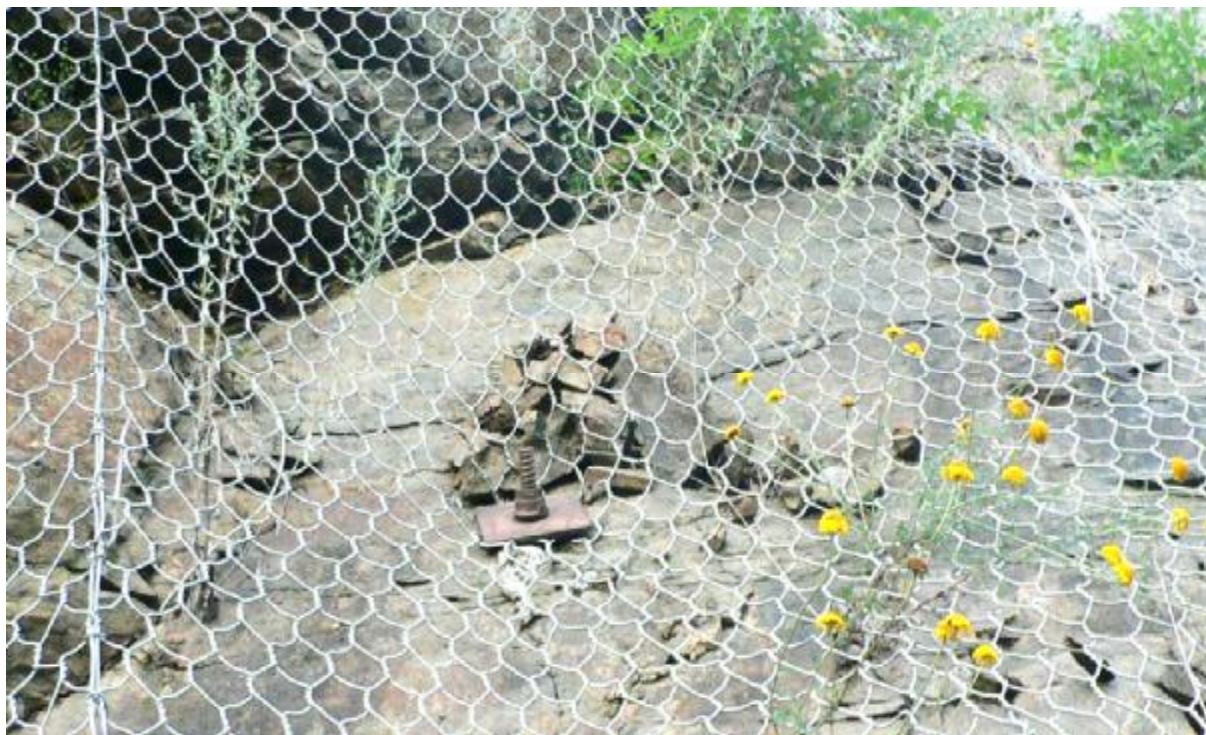
ad 9) akumulace uvolněného materiálu (souvislost s bodem 8). V průběhu kontrolních prohlídek bylo na několika místech zaznamenáno postupné plnění prostoru mezi lícem skalního svahu a ocelovou sítí. Akumulace sutě zatím nedosahují velkých objemů, s postupem času se tato skutečnost bude měnit. Doporučujeme provést postupné rozešívání pásů sítě s následným vyčištěním zdrojového místa (nejčastěji místo oslabené tektonikou příp. hustějším systémem puklin) a odstraněním akumulovaného materiálu. Po opětovném sešití pásů sítě doporučujeme dle potřeby doplnit kotevní svorníky do míst, kde docházelo k uvolňování fragmentů horniny. Síť tak bude v těchto místech lépe fixována k podkladu a bude bránit k dalším projevům vypadávání horninových fragmentů do volného prostoru. V rámci prohlídky byl zaznamenán větší uvolněný horninový blok (cca 0,2m³), a to za pravým okrajem ocelových sítí (při pohledu na svah). Doporučujeme pouze očistit zdrojové místo opadu a odvezení sutě.

Obr. 21, 22, 23 Příklady menších akumulací sutě za ocelovými sítěmi

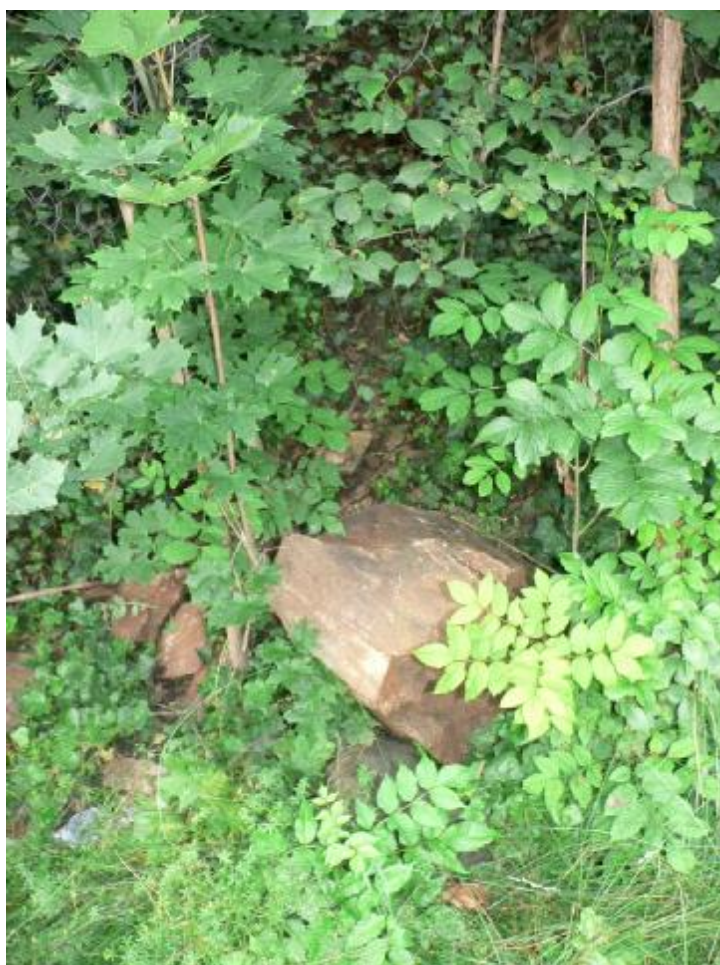
Obr. 24 Uvolněný skalní blok napravo od konce zajištění ocelovými sítěmi
