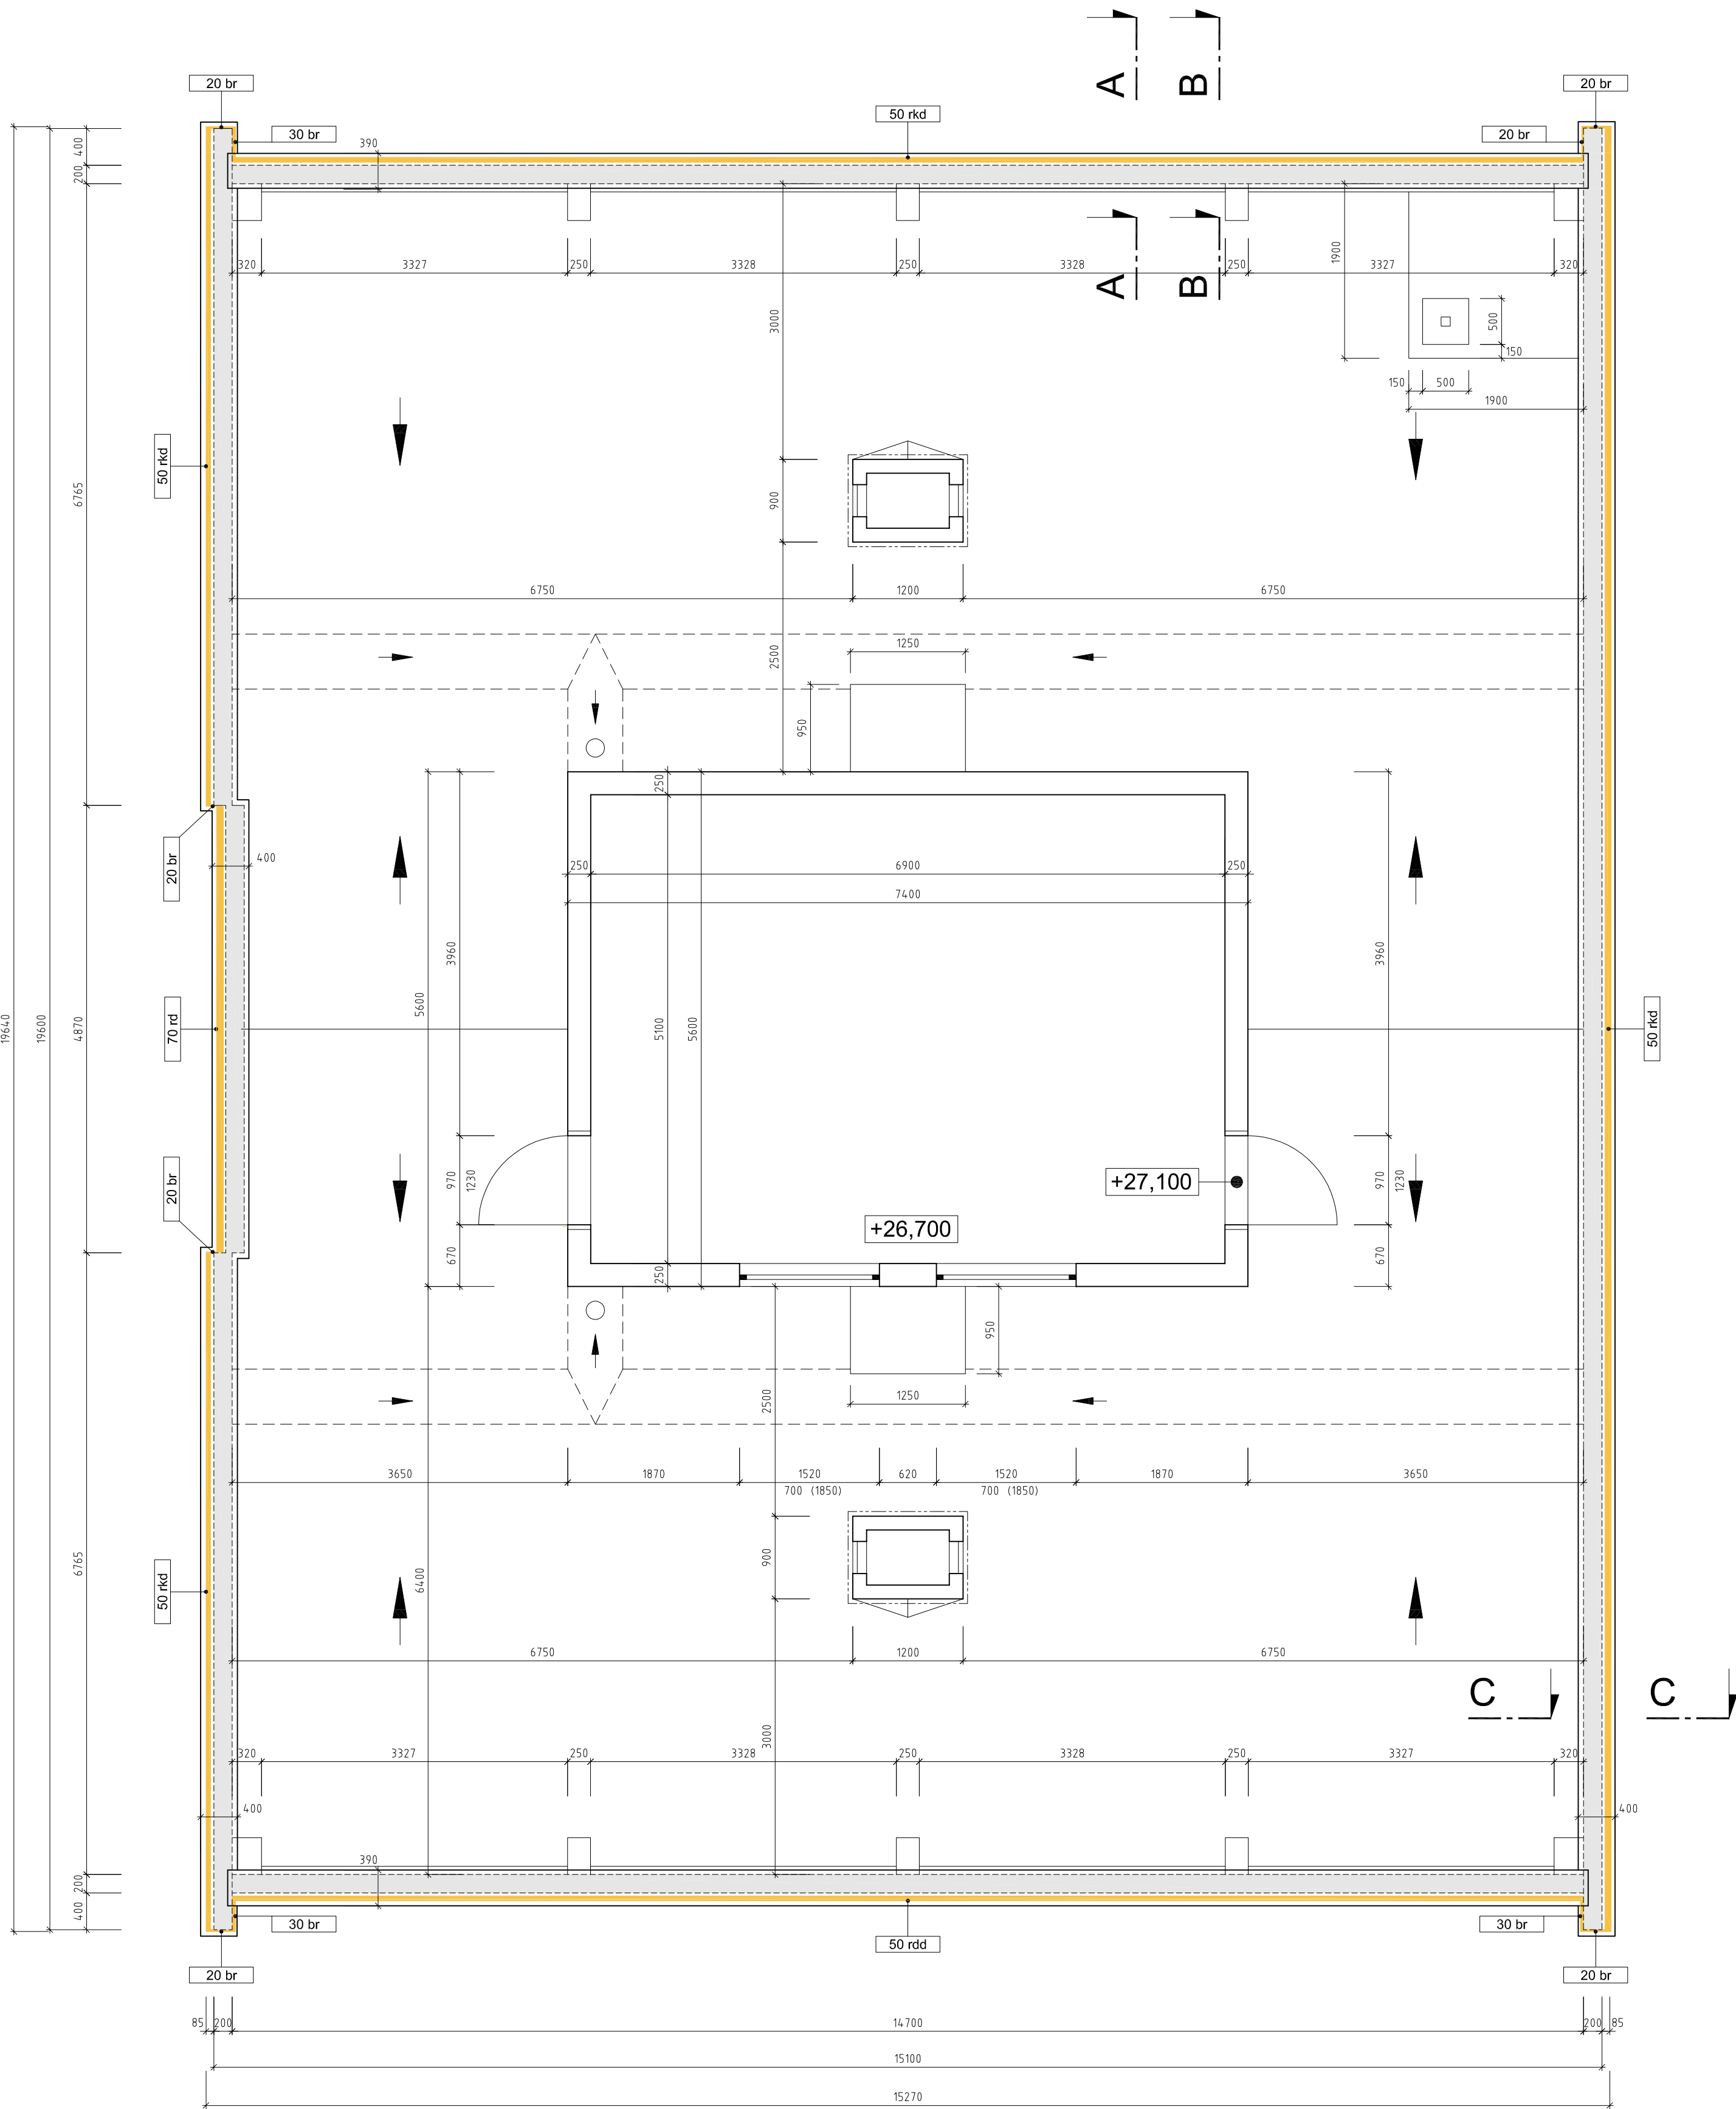
Vzhledem k tomu, že zaměření objektu a sondy byly prováděny v nepříznivých klimatických podmínkách (zima, déšť) nebyly sondy do střešního pláště provedeny a naznačená konstrukce je pouze odborný odhad na základě dostupných materiálů! Před prováděním je třeba stávající skladbu střešního pláště prověřit několika sondami!

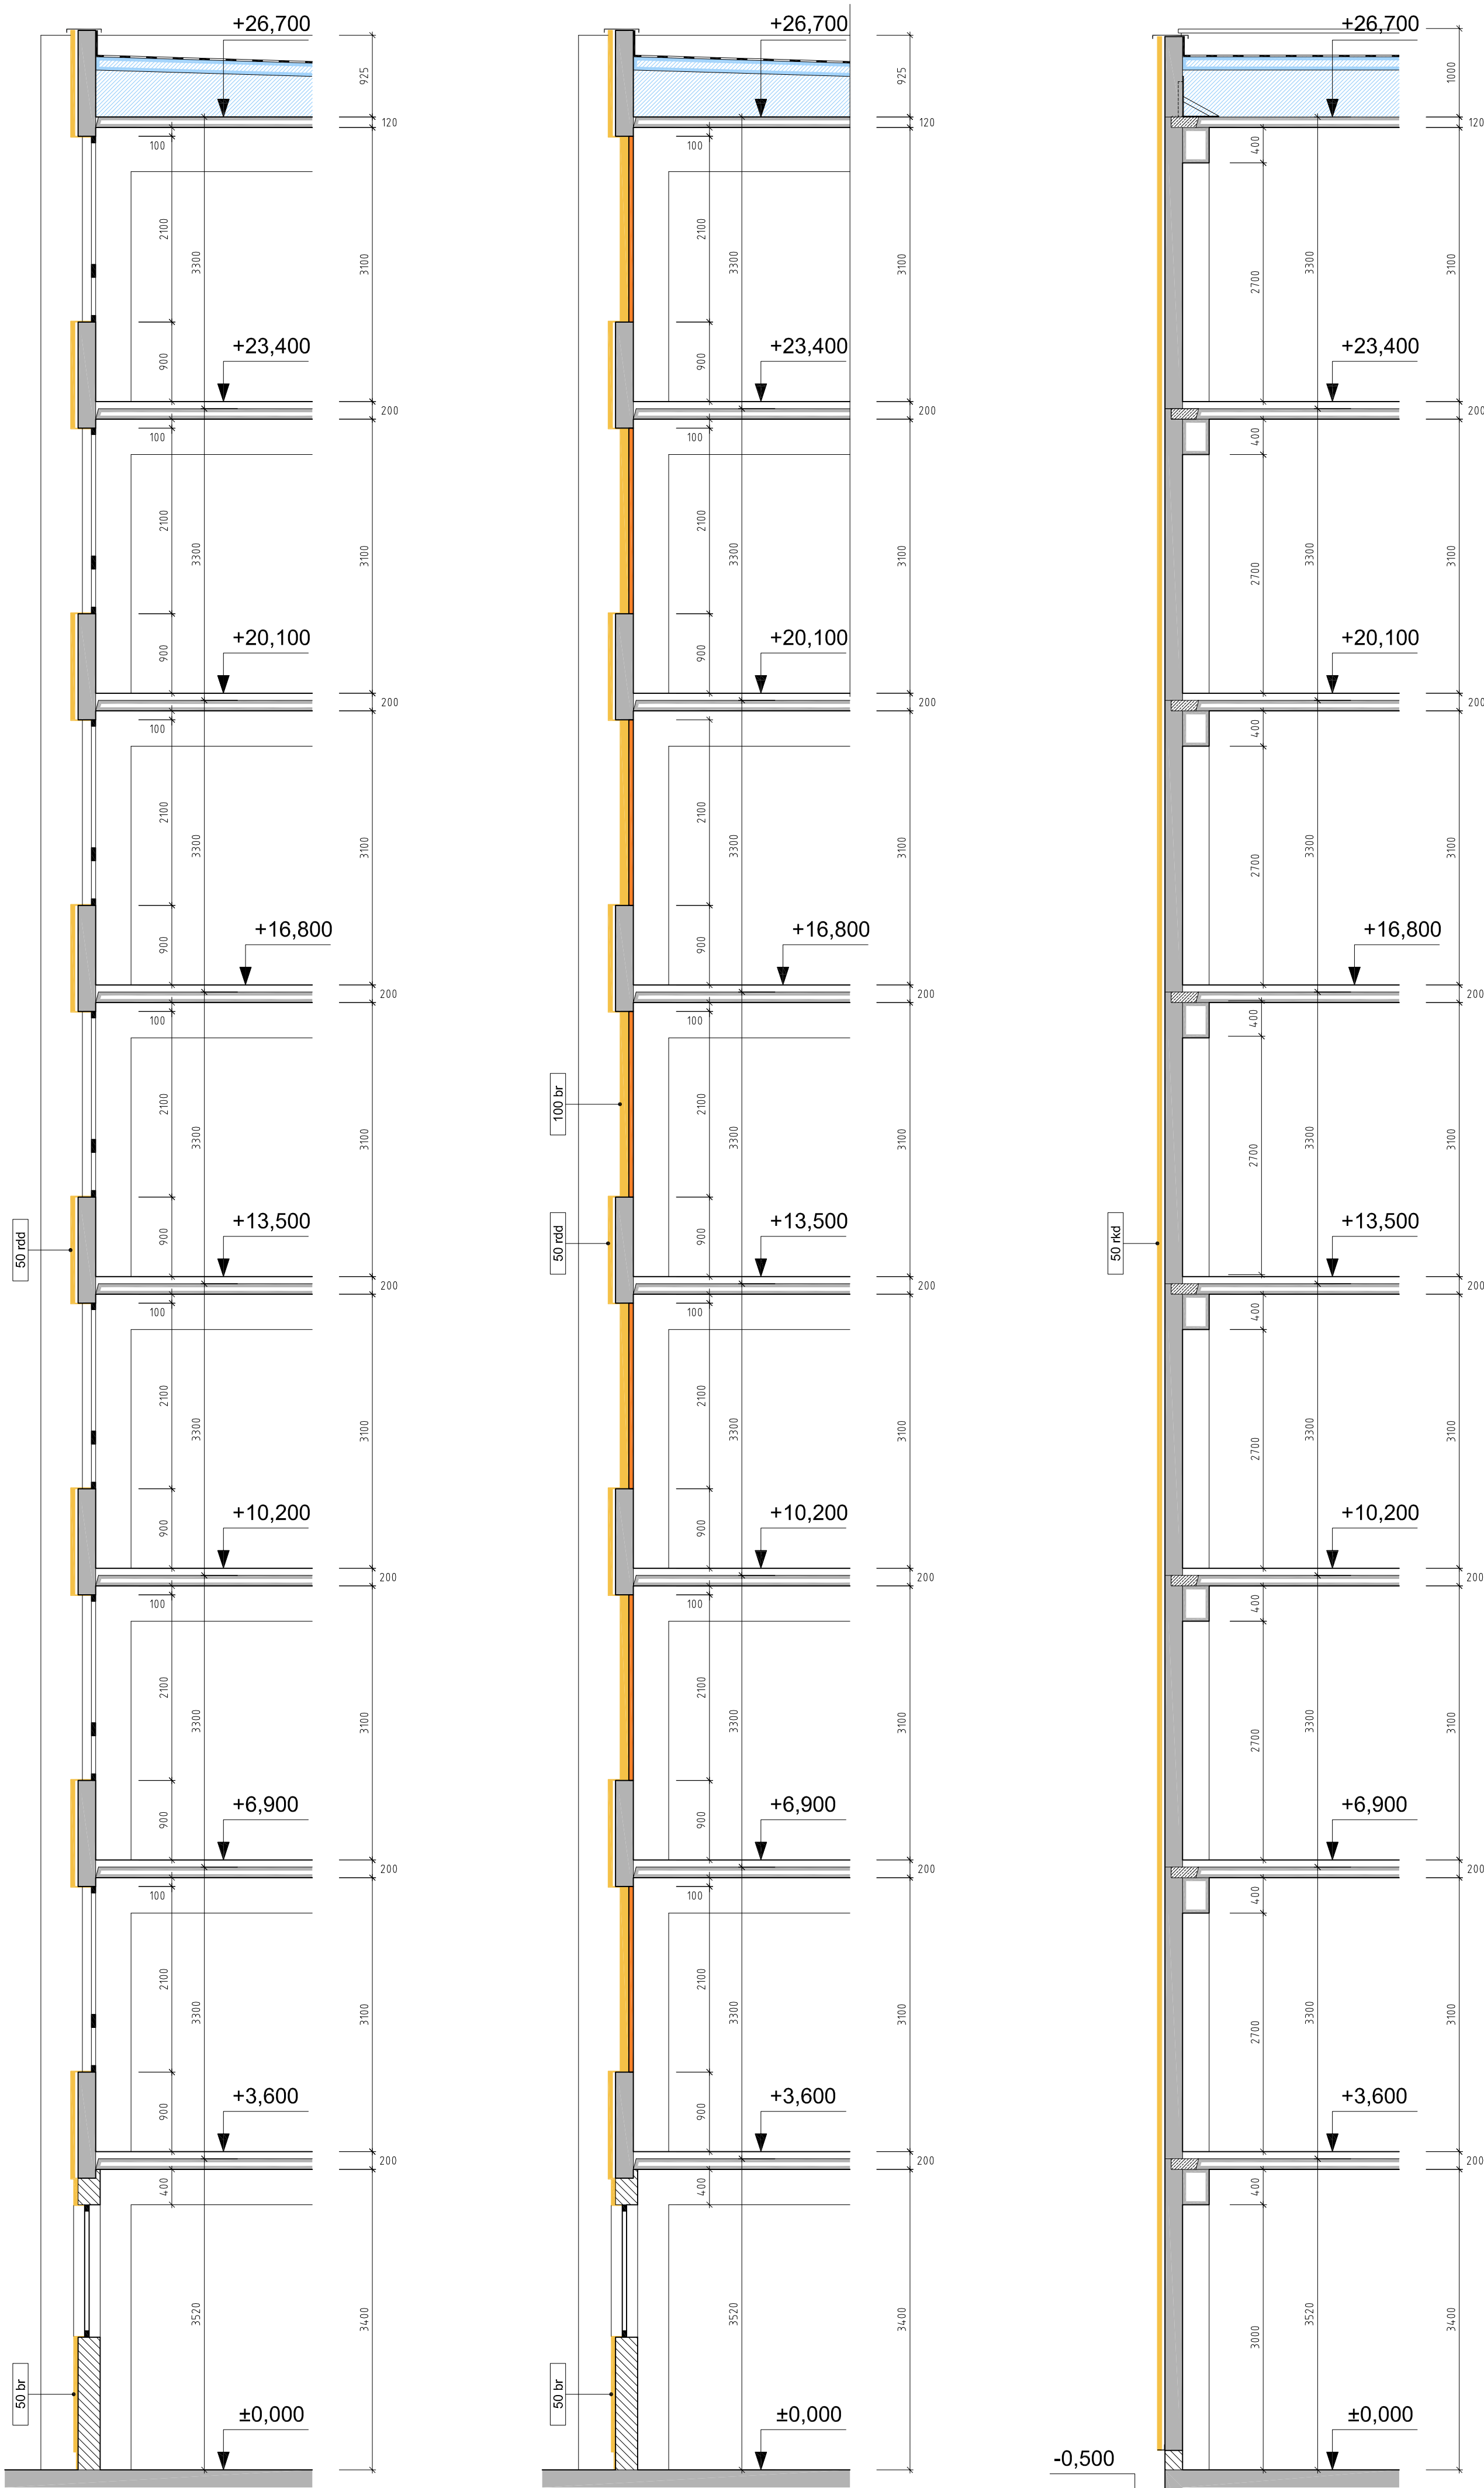
ŘEZ A - A

- Tloušťka a skladba stávajícího zateplení (prováděné někdy kolem roku 1995 - 1996) byla ověřena sondami viz. pohledy a fotodokumentace
- Řezy obvodovým pláštěm jsou vyneseny na základě dostupné dokumentace, zaměření a provedených sond. Vzhledem k tomu, že chybí jakákoliv dokumentace k základům nejsou v řezech vůbec řešeny.

- Již v roce 1995 bylo p. inženýrem Jiřím Brožovským konstatováno, že konstrukce obvodových panelů je narušena trhlinami a doporučuje jejich sanaci v případě, ŽE NEBUDOU PRITĚŽOVÁNY SYSTÉMEM ZATEPLENÍ (viz. Průvodní a souhrnná technická zpráva k projektu zateplení hotelu „Rozvoj“) Z uvedeného důvodu je naprosto nezbytné, před novým prováděním zateplení budovy, sejmutí stávajícího zateplení a provést kompletní stavebně technický průzkum a statické posouzení stavu obvodového pláště a na základě výsledků těchto průzkumů provést sanaci obvodového pláště!
