ZÁVĚREČNÁ ZPRÁVA 84-2013

**STAVEBNĚ TECHNICKÉHO PRŮZKUMU S OHLEDEM NA VÝSKYT AZBESTU V OBJEKTU UBYTOVNY U
PLAVECKÉHO BAZÉNU V ČESKÉM KRUMLOVĚ**

PŘEDMĚT PRŮZKUMU :	STAVEBNĚ TECHNICKÝ PRŮZKUM OBJEKTU URČENÉHO K DEMOLICI
OBJEDNATEL :	MĚSTO ČESKÝ KRUMLOV KAPLICKÁ 439 ČESKÝ KRUMLOV 381 18
MÍSTO STAVBY:	VEDLE PLAVECKÉHO BAZÉNU
OBEC:	ČESKÝ KRUMLOV
DATUM PROVEDENÍ PRŮZKUMU:	17. 12. 2013

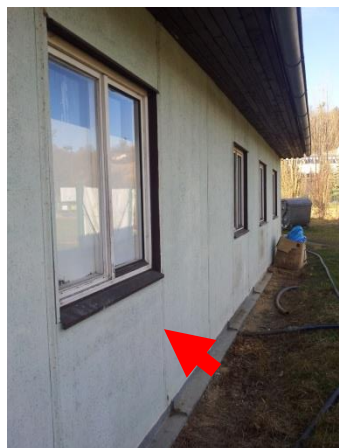
obrázek č.1

Jedná se o jednopodlažní dřevostavbu s pultovou střechou. Obvodové stěny jsou opláštěné deskovým materiálem, který byl pozitivně testován na přítomnost azbestových vláken (obrázek č.1). Podbití střechy a štíty jsou navíc obloženy dřevěným obkladem (obrázek č.2). Vlastní střecha je pak provedena z eternitových vlnitých šablon.

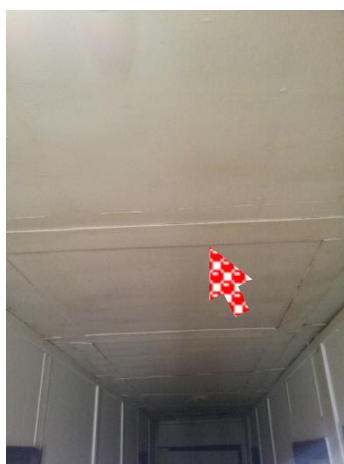
obrázek č.3

Podhledové konstrukce jsou provedeny ze sololitových desek, ale lze předpokládat, že nad těmito deskami jsou desky s obsahem azbestu, tak jak je to běžné u podobných konstrukcí (obrázek č.3,4).

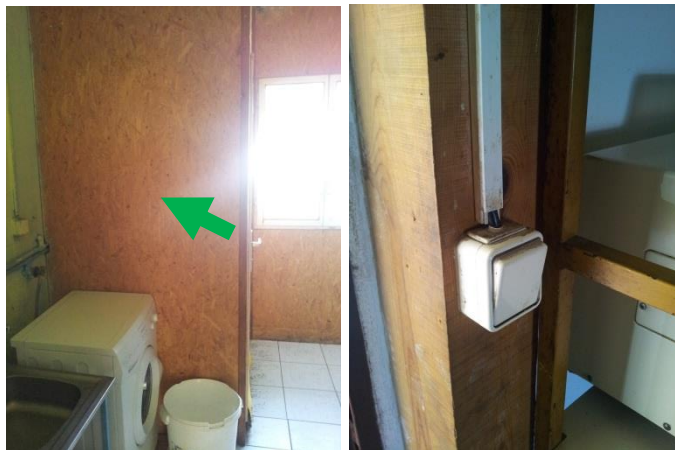
obrázek č.5

Některé vnitřní konstrukce byly dodatečně opláštěné deskovými materiály na bázi dřeva (obrázek č.5). Novější elektroinstalace je pak vedena především v lištách (obrázek č.6). Lze předpokládat, že pod některými prvky elektroinstalace se mohou nacházet ojedinělé podkladové destičky s obsahem azbestových vláken.

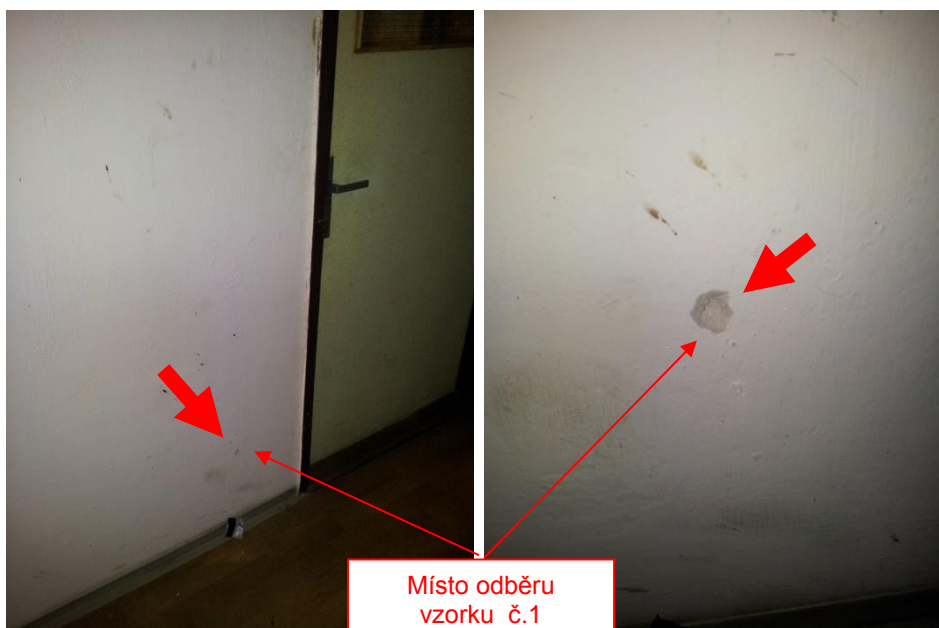
Vzorek č.1

Deska příčky - pozitivní na obsah azbestových vláken
(místo odběru – 1.NP, chodba zadní část)

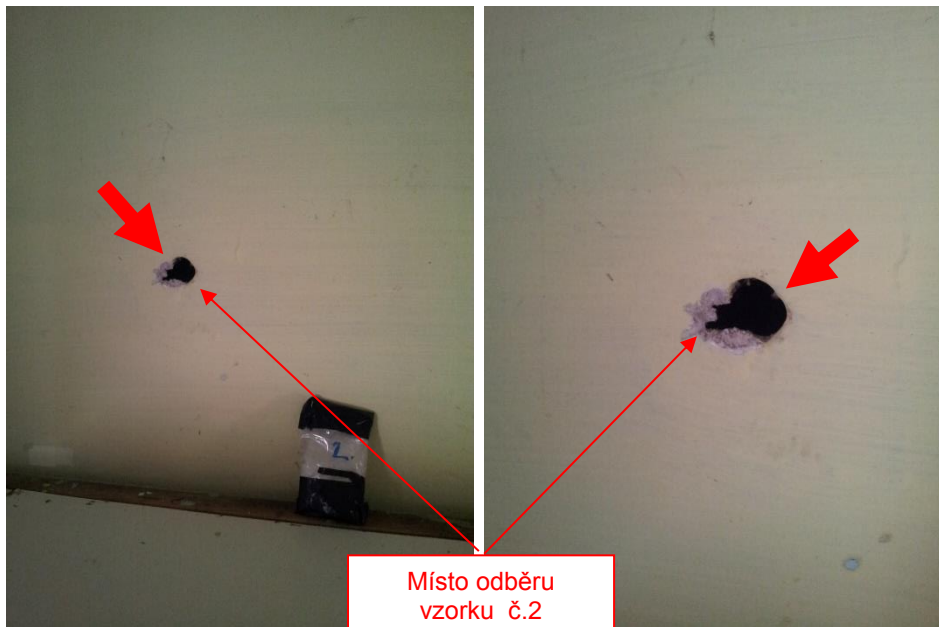
Vzorek č.2
Deska příčky - pozitivní na obsah azbestových vláken
(místo odběru – 1.NP, pokoj)

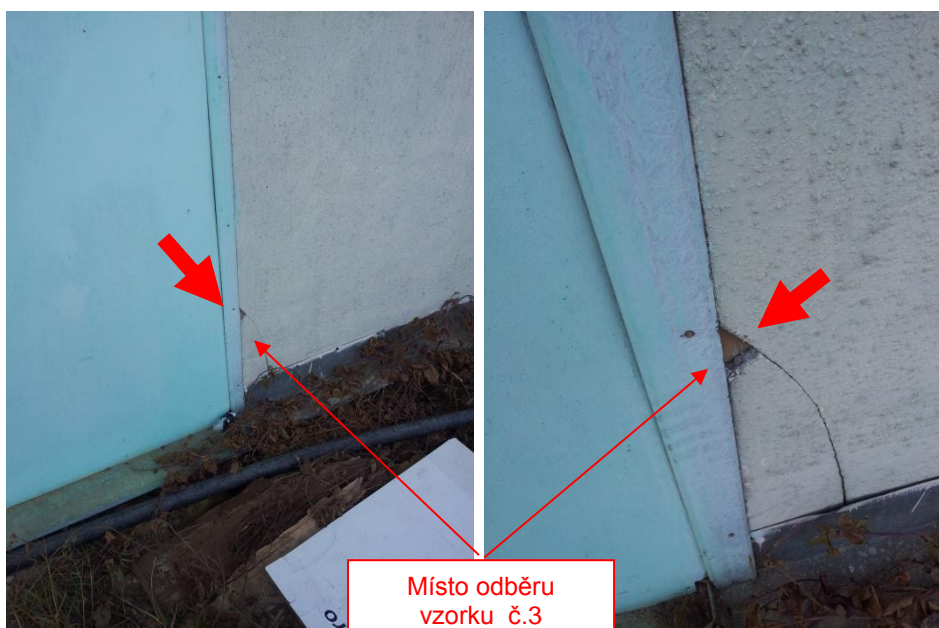
Vzorek č.3
Deska vnější obvodového pláště - pozitivní na obsah azbestových vláken
(místo odběru – 1.NP, východní strana objektu)

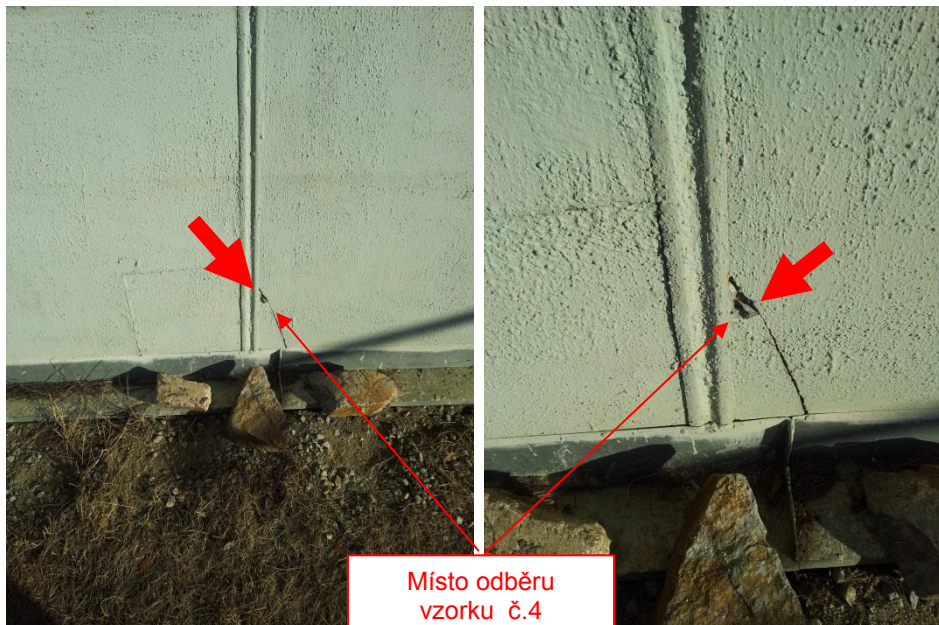
Vzorek č.4
Deska vnější obvodového pláště - pozitivní na obsah azbestových vláken
(místo odběru – 1.NP, západní strana objektu)
