## Odborné posouzení geotechnika

### ZPRÁVA GEOTECHNIKA K PŘÍPADU NESTABILITY SKALNÍHO VÝCHOZU V ULICI 5.KVĚTNA V ČESKÉM KRUMLOVĚ A NÁVRH BEZPEČNOSTNÍCH OPATŘENÍ.

Datum:  
14.12.2022

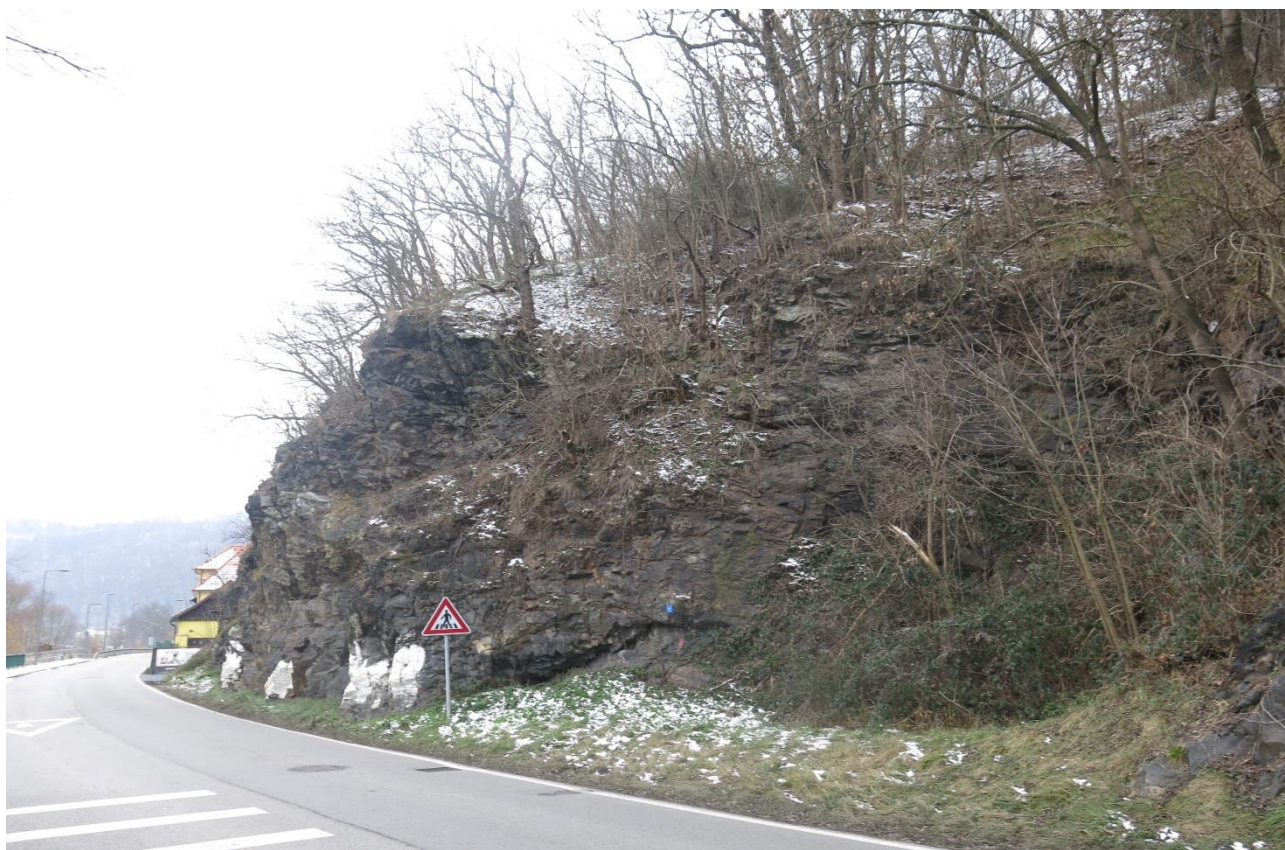
Tento skalní výchoz tvoří zvětralé až navětralé ruly ve skalním výchozu výšky cca 16 m a délky 50 m. Kompaktnost skalního masivu je narušena výskytem třech nejvýznamnějších systémů diskontinuit s nepříznivou orientací vzhledem k ploše výchozu. Vlivem protínání se těchto ploch dochází k rozvolňování masivu a vyjíždějí plochých a klínovitých bloků a jejich řícení k patě výchozu. Díky rozdílnému stupni zvětrání hornin dochází v některých místech k osypávání výchozů (tj. rozpad na zeminový materiál), případně k odlučování kamenů (většinou do 20-30 cm). Lokálně, kde je tektonické postižení méně četné, dochází k uvolňování větších horninových bloků.

Foto č.1: Celkový pohled na skalní výchoz ulice 5.května

Pod stálým geotechnickým dozorem odborně, za pomoci horolezecké techniky odstranit nestabilní bloky horniny z tohoto výchozu a provést důkladné očištění od uvolněných kusů skalního výchozu. Odstranit zbytky kořenového systému náletové vegetace. Po očištění skalního výchozu doporučuji podrobně prohlédnout skutečný stav kamenných zdí nad hranou tohoto výchozu. Zídky je možno zpevnit a případně pod jejich patou instalovat záchytný plot. Na očištěný skalní výchoz navrhuji nainstalovat záchytnou vysokopevnostní dvouzákrutovou síť, která spolehlivě zajistí bezúdržbovost takto sanovaného skalního výchozu. Předpokládaná doba prováděných prací na odstranění havarijního stavu a instalaci záchytných sítí je předpokládána na 20 pracovních dnů. Při provádění těchto prací bude nutno zajistit bezpečnost provozu schváleným DIO.

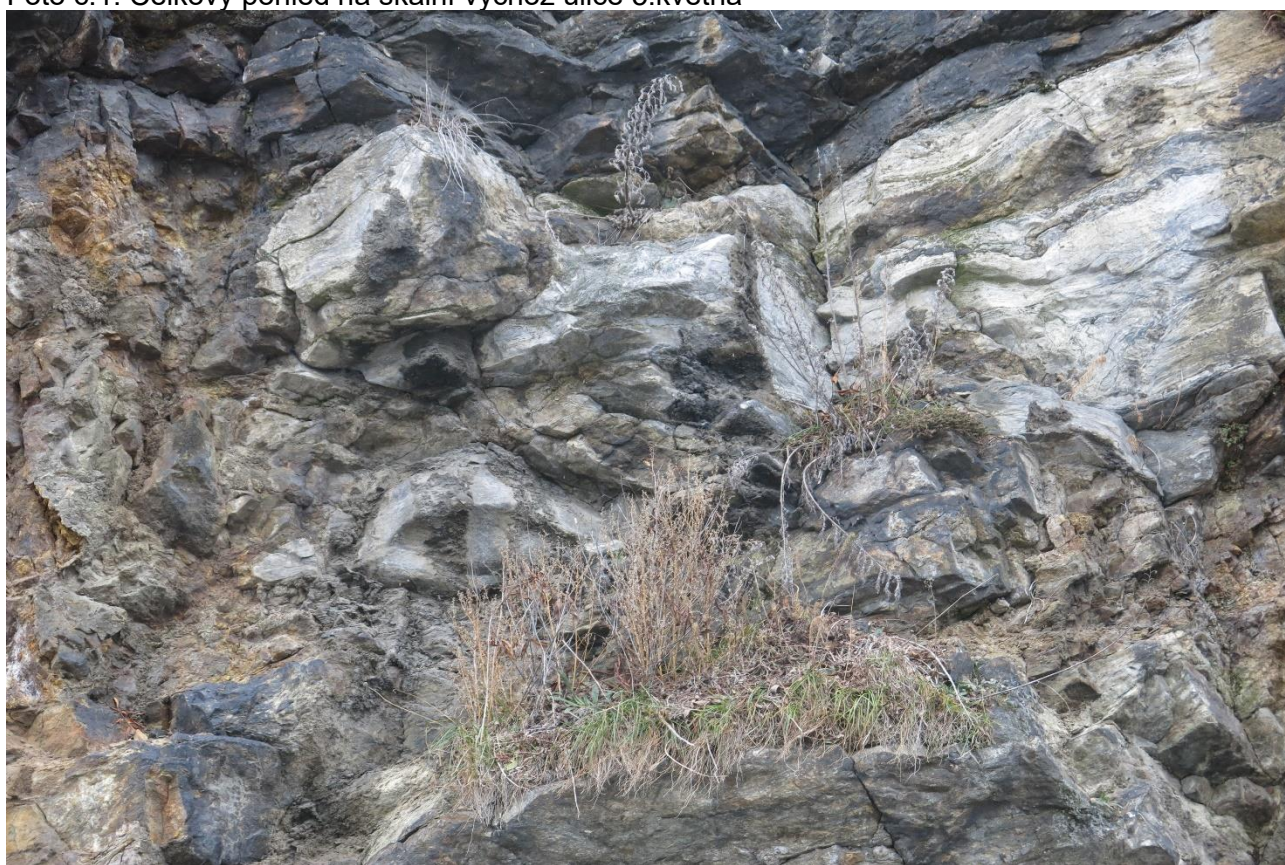
Foto č.2: Detail části skalního výchozu, narušený skalní blok nad tektonickou poruchou.

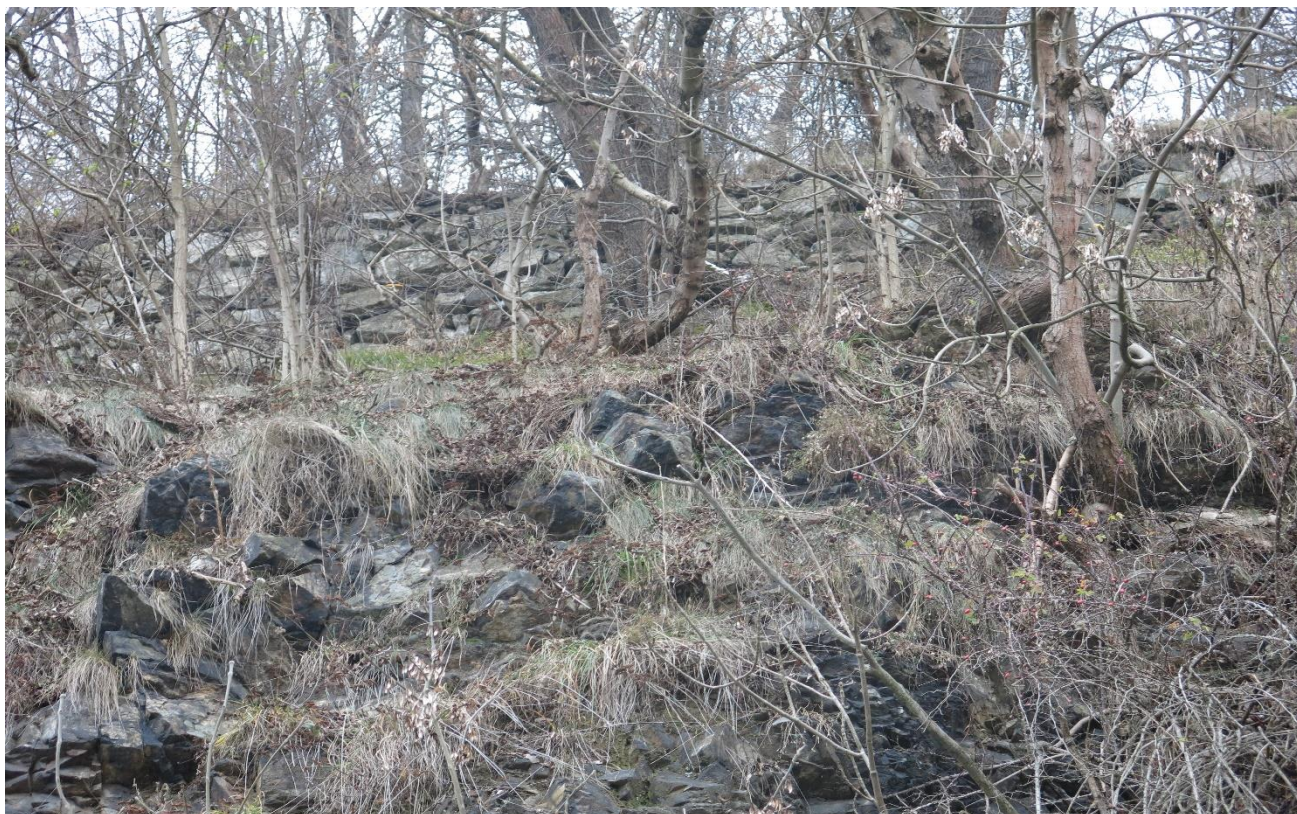
Foto č.3: Pohled na spodní zídku od silnice

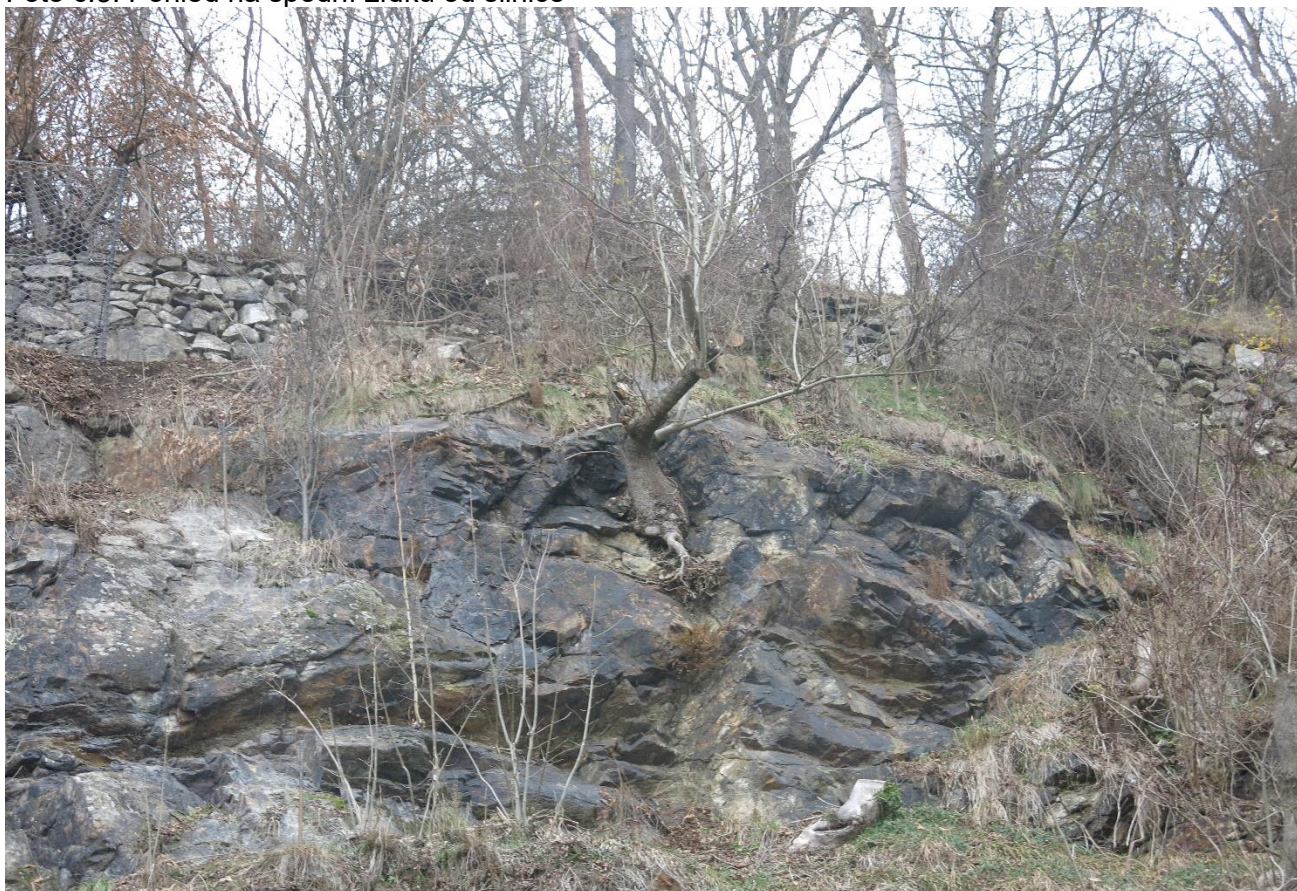
Nepříznivým činitelem je též působení kořenů na stěny diskontinuit a jejich postupné rozvírání. Při tomto procesu se kromě mechanického působení kořenů nadále zvyšuje zasakování vody do puklin a dochází k další podpoře jak mechanického, tak chemického zvětrávání hornin.

Foto č.4: Stabilitu narušují kořeny náletové vegetace.

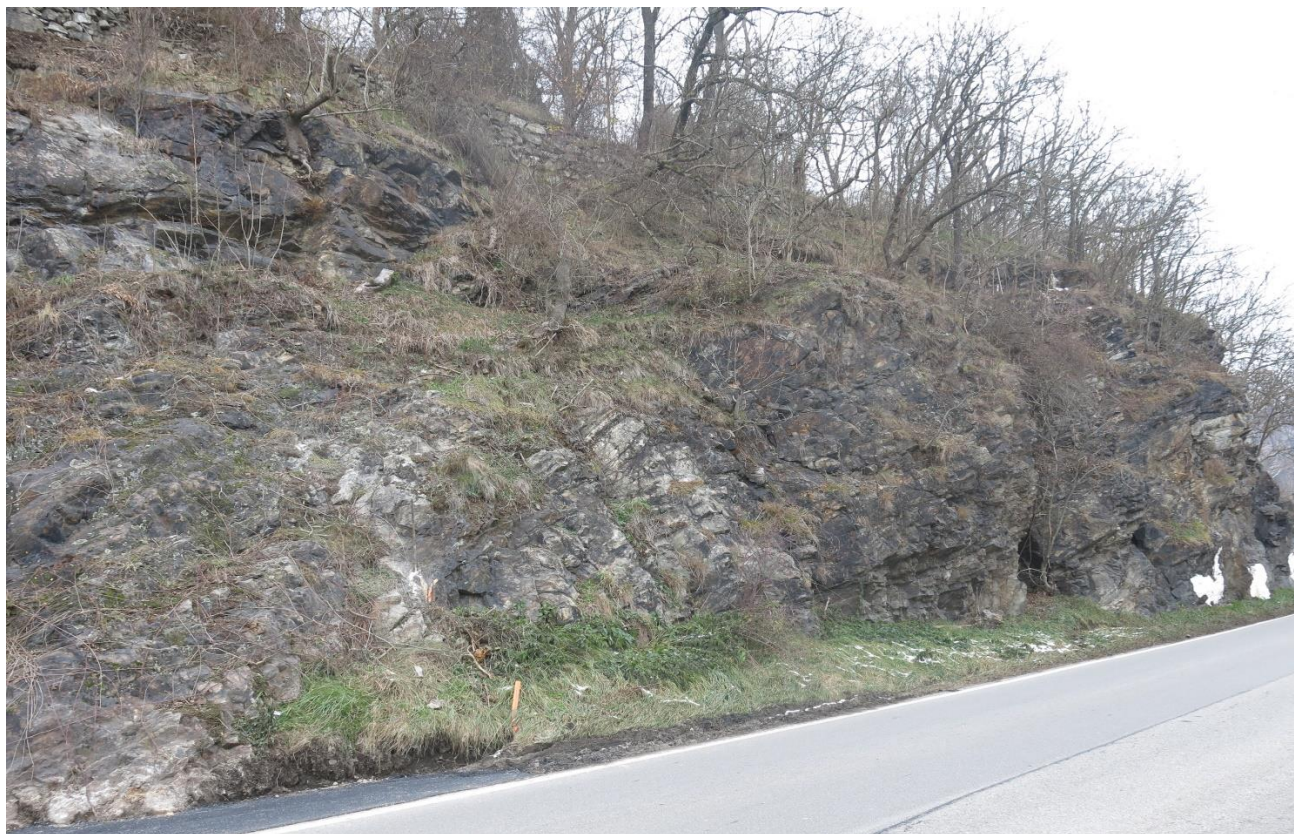
Foto č.5: Celkový pohled na skalní výchoz směrem od Větrní.

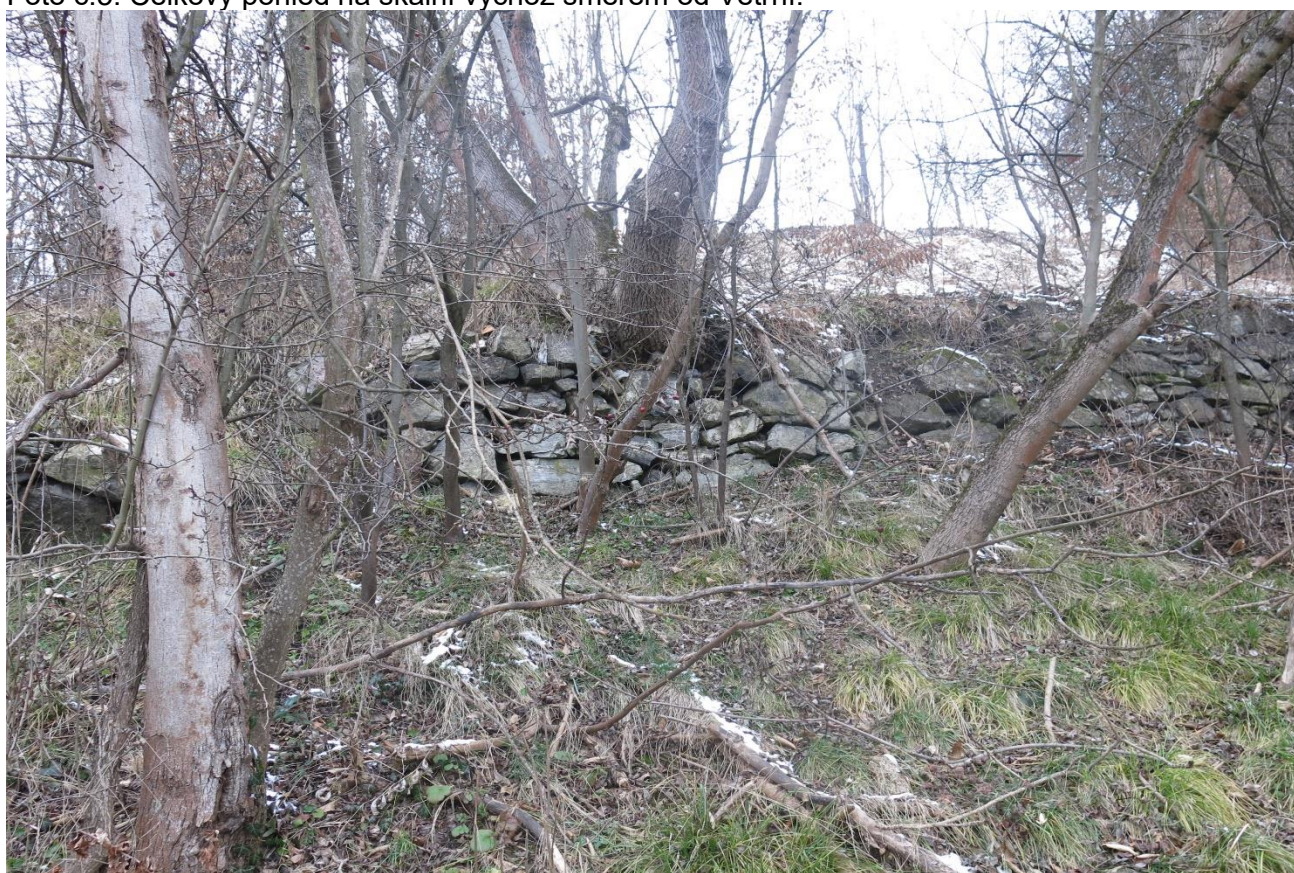
Na horní hraně pozemku se nachází historické kamenné zídky, které jsou na několika místech narušeny působením vzrostlých stromů. Tyto zídky o výšce cca 2 m byly zbudovány na sucho a na mnoha místech vykazují známky nestability.

Foto č.6: Poškozená zídka ne horní hraně.

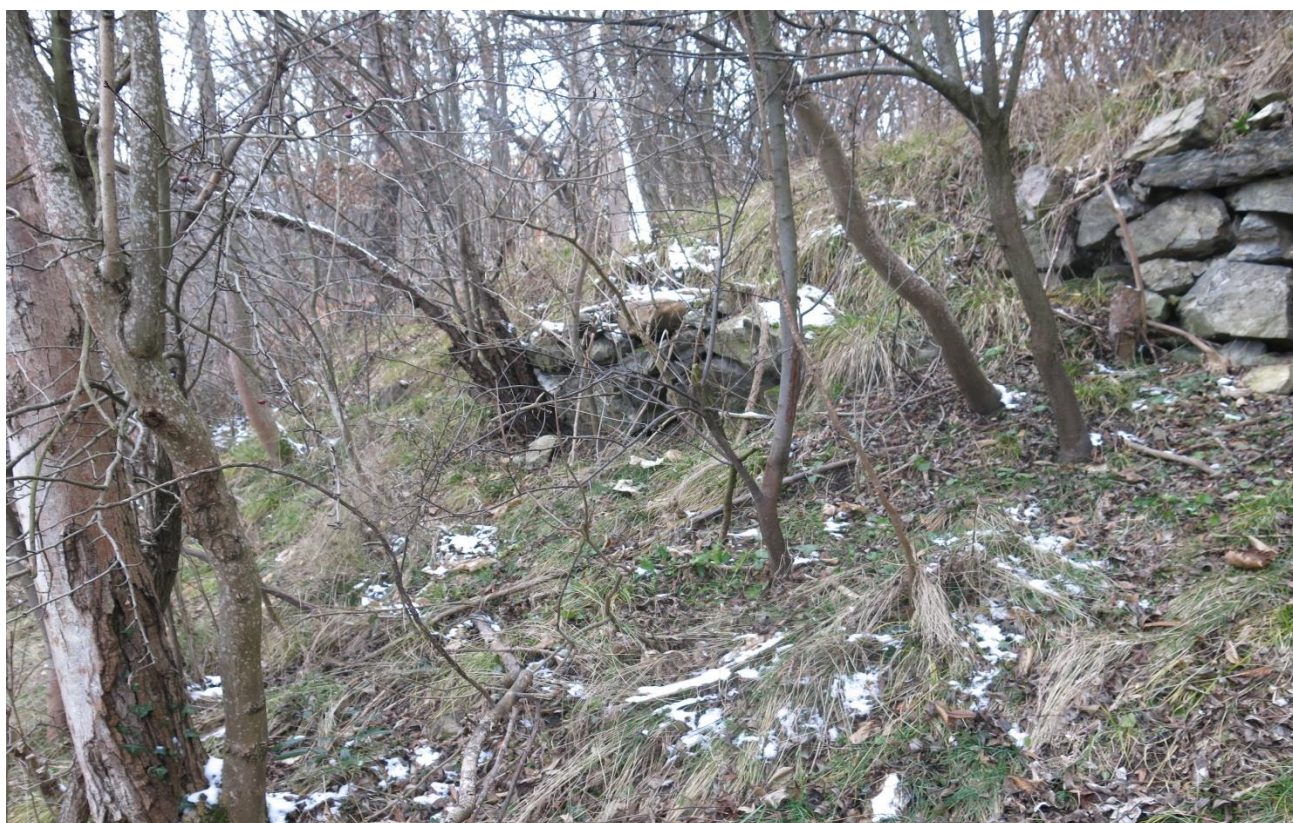
Foto č.7: Poškozené zdi na horní hraně s náletovou vegetací

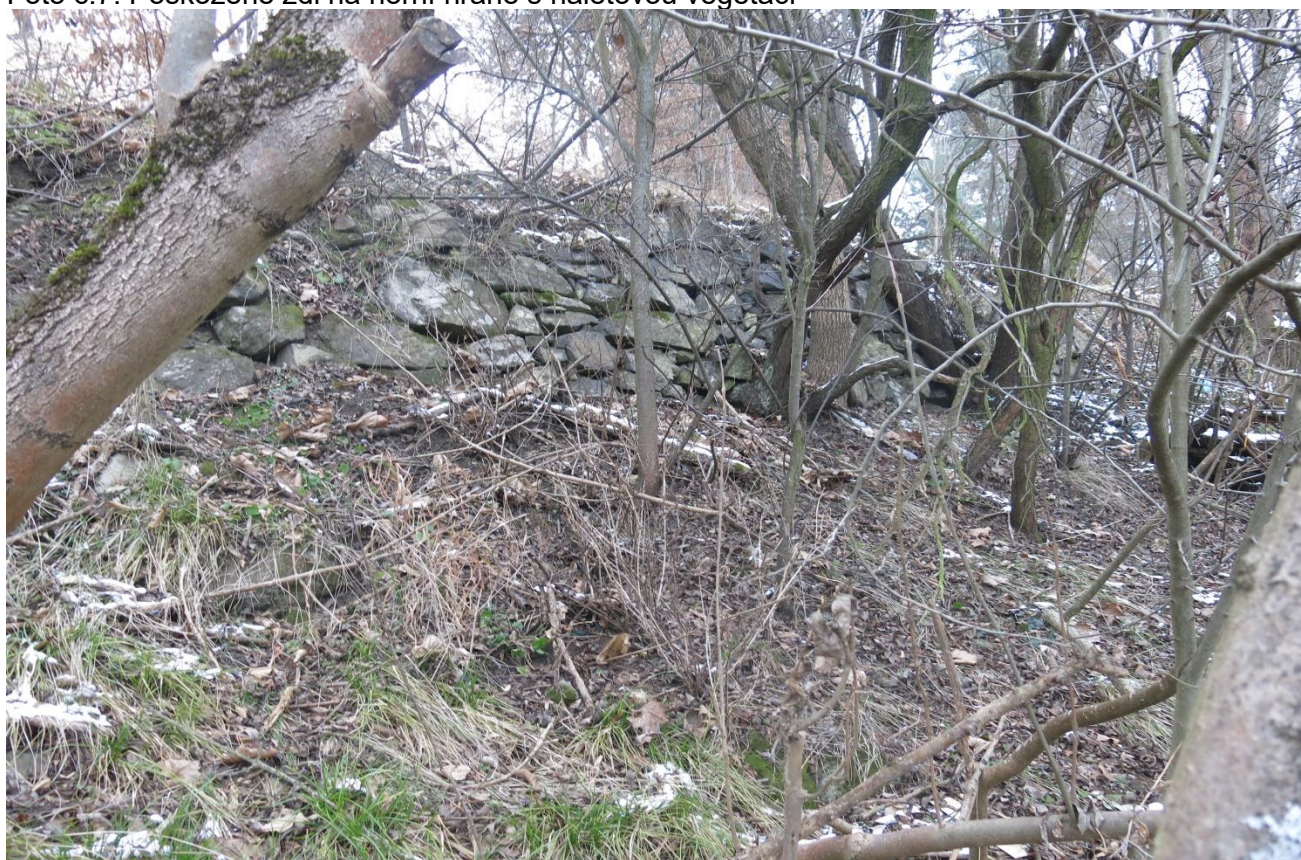
Foto č.8: Poškozené zídky na horní hraně pozemku.

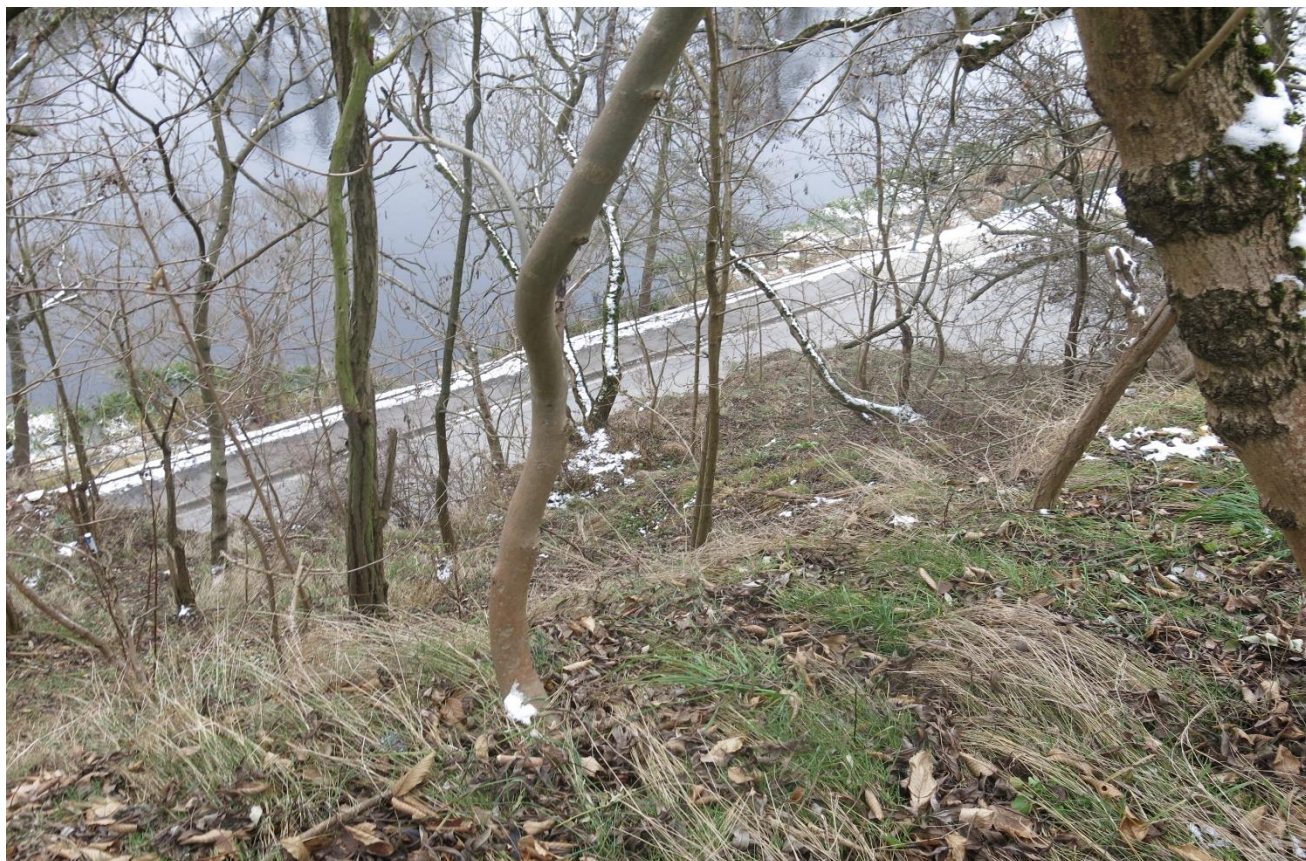
Foto č.9: Pohled z horní hrany spodní zídky nad silnicí - žádný akumulční prostor.

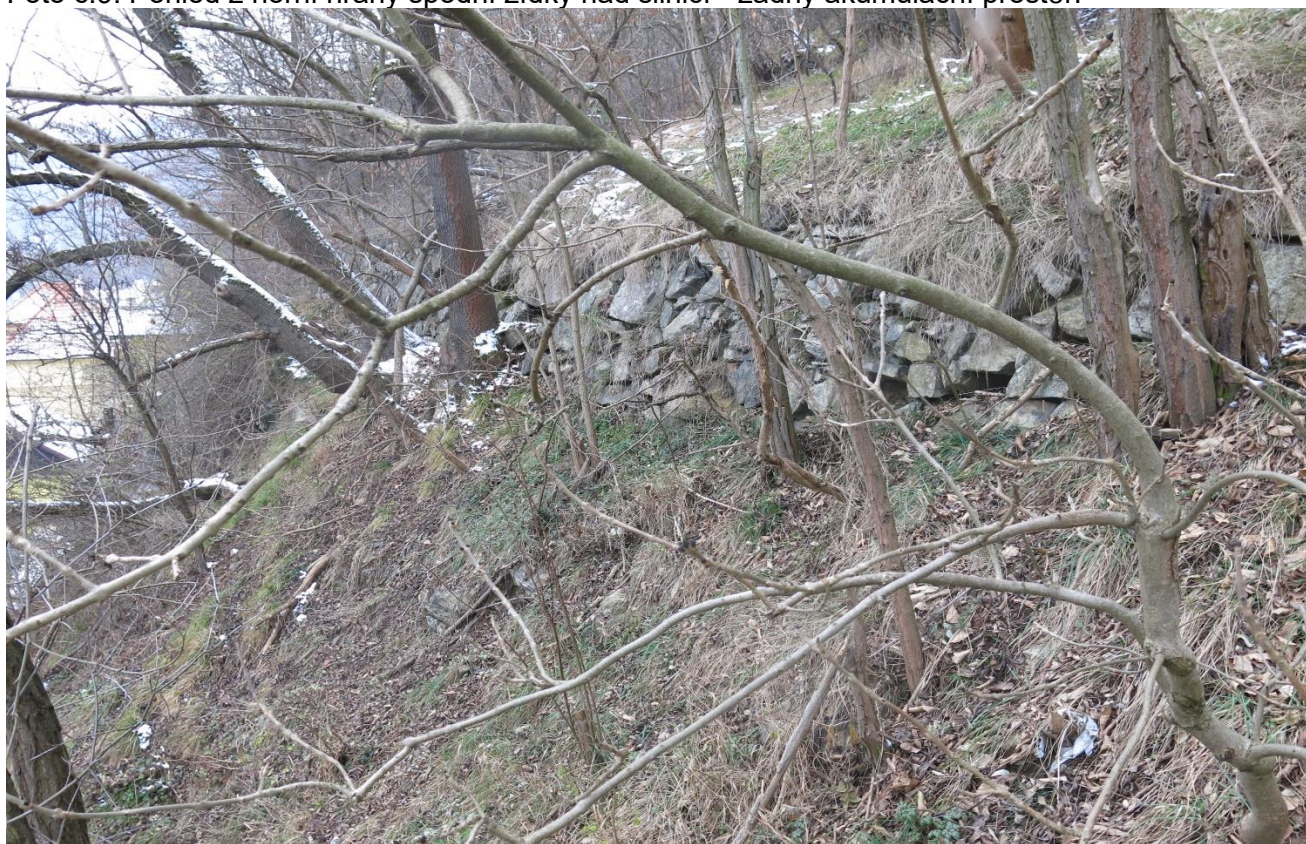
Foto č.10: Pohled na spodní část spodní zídky.

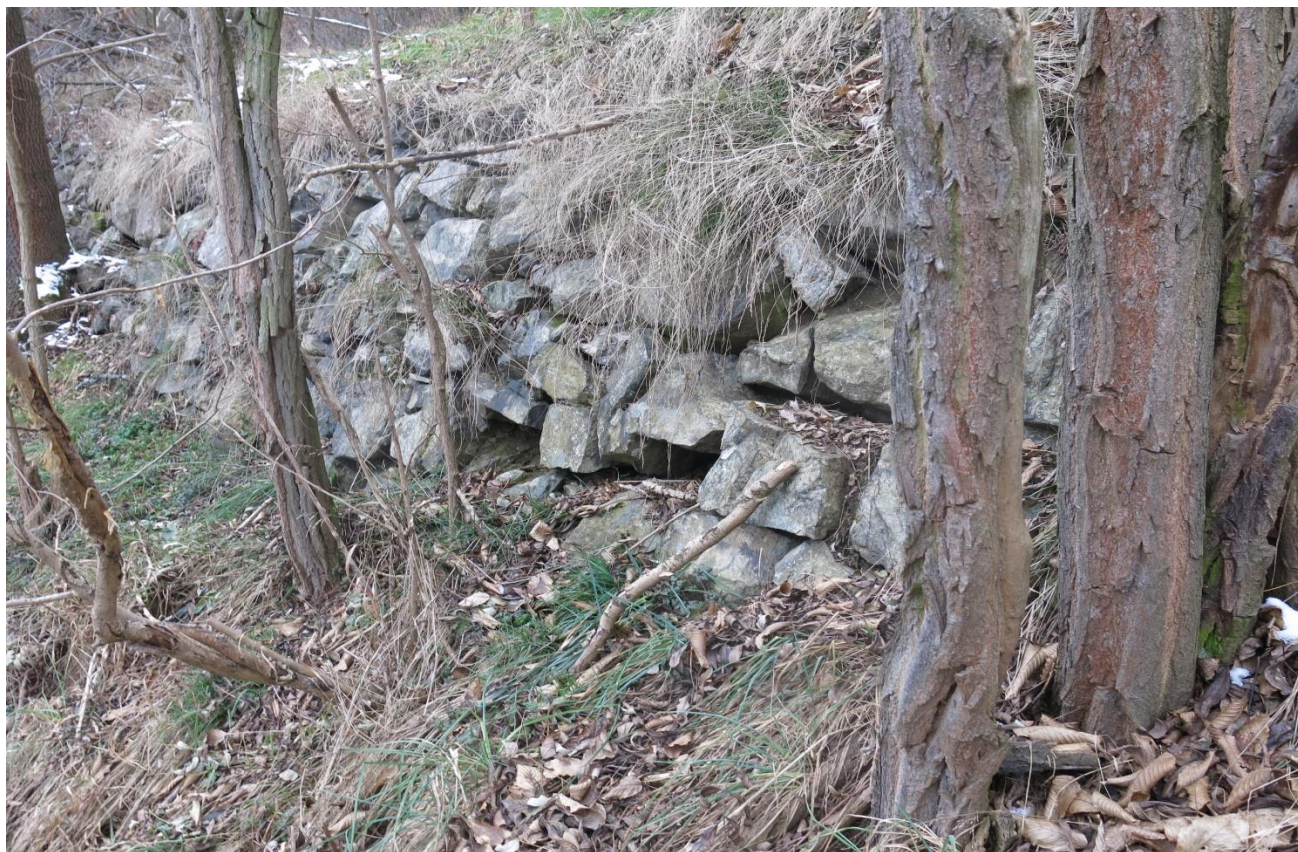
Foto č.11: Pohled na nestabilní část spodní zídky.

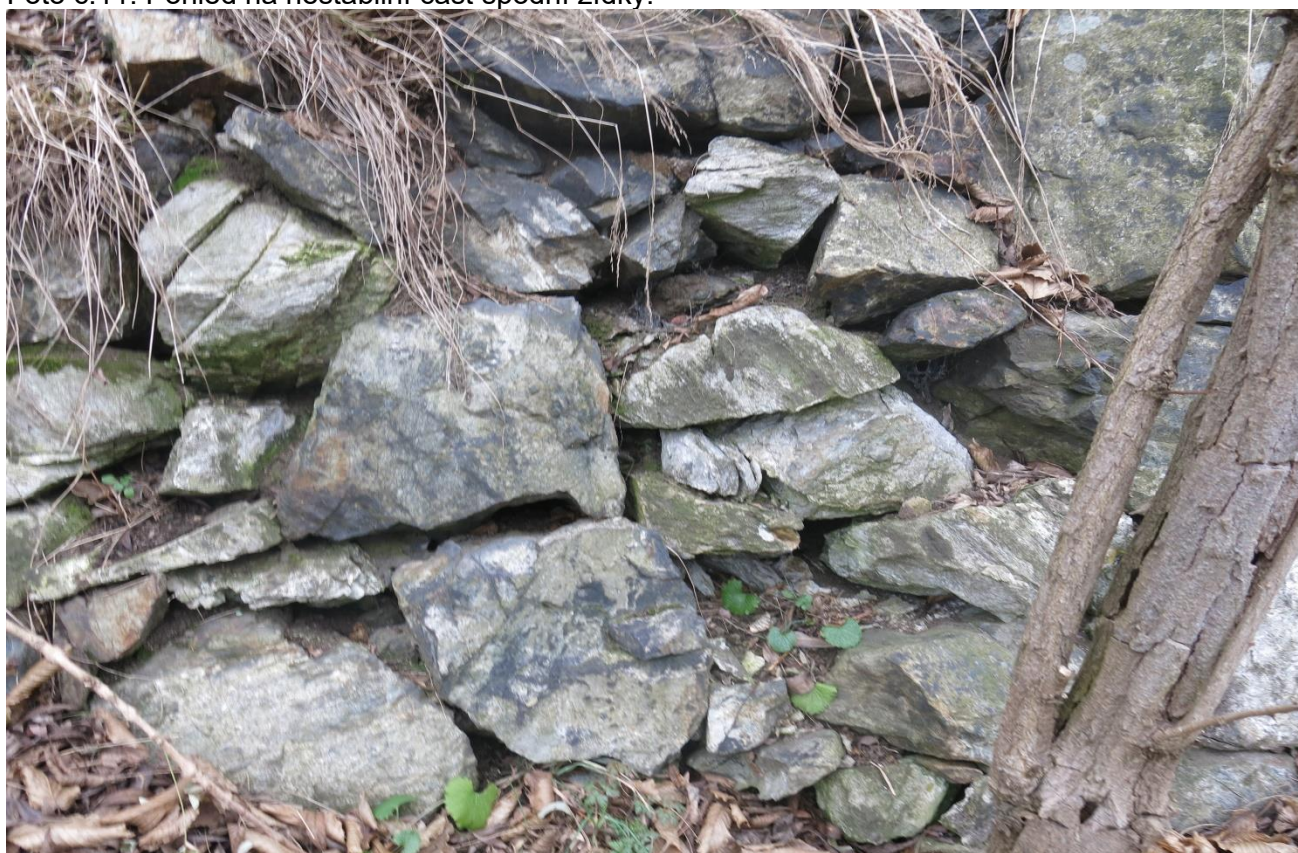
Foto č.12: Detailní pohled na část spodní opěrné zídky.
