ZPRÁVA O HYDROGEOLOGICKÉM PRŮZKUMU

Č.KRUMLOV – POHŘEBIŠTĚ 2017

Zak.č. 17 3927

Hydrogeologické posouzení části pohřebiště (par.č.557/1)

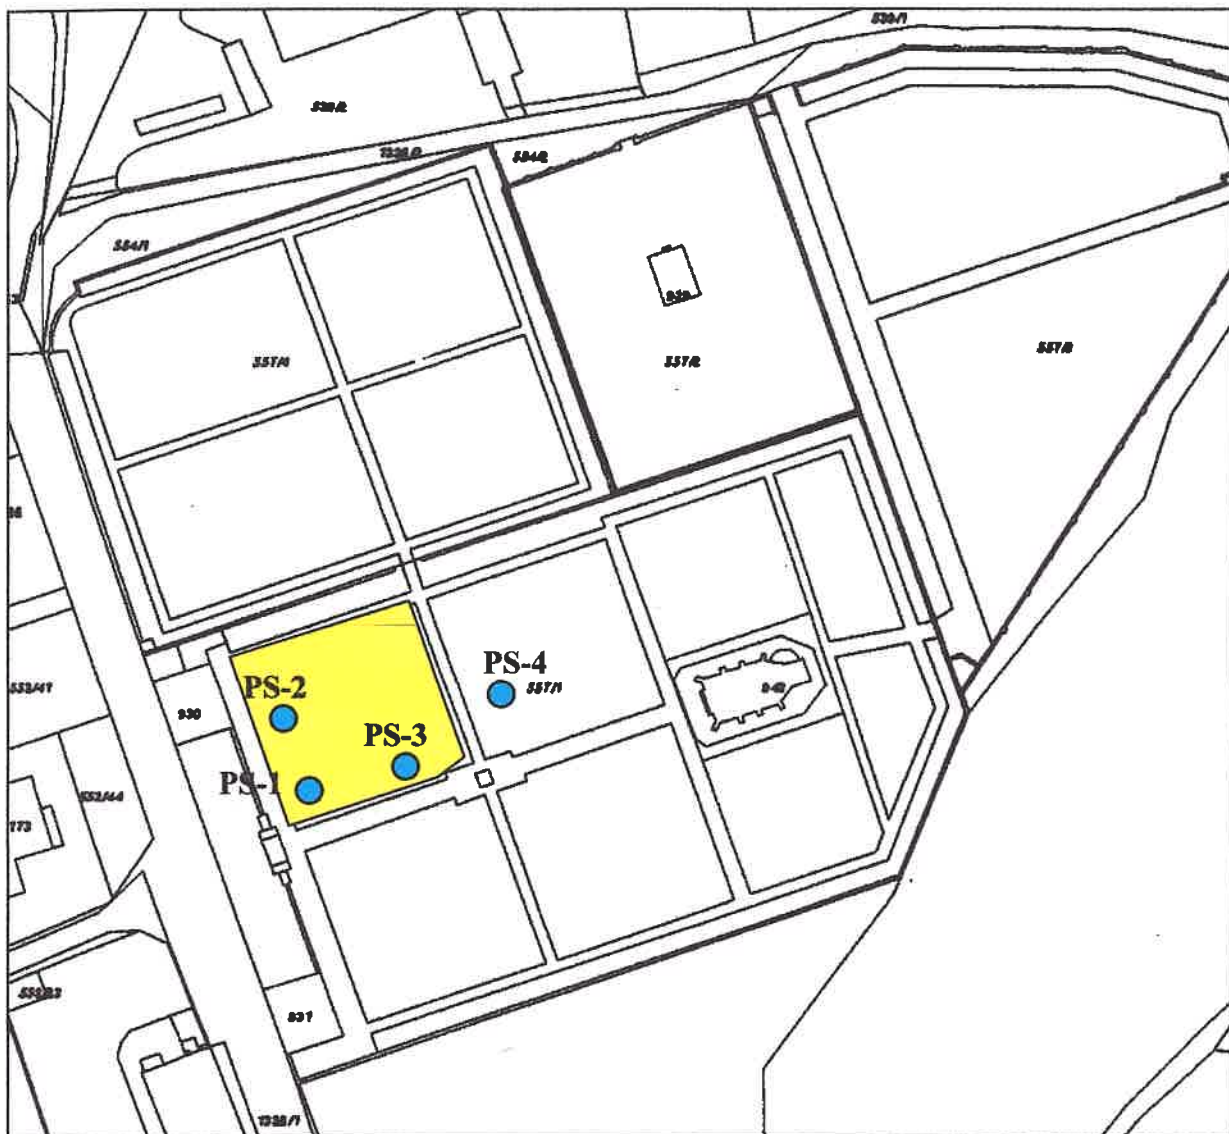
PODROBNÁ SITUACE

Investor zajistil vyhloubení pozorovacích sond v určených místech parcely a jejich vystrojení PVC trubkami. Sledování hladiny v těchto objektech bylo zahájeno 1.9.2017 (velmi suché období) s tím, že z důvodů vyšší objektivity průzkumu bude vyhodnoceno v podzimních měsících 2017, kdy byl předpokládán vyšší srážkové činnosti. Umístění pozorovacích sond je zřejmé z přílohy č.1

posudku, sondy označujeme jako PS-1 až 4. Sondy byly zakončeny na pevném podloží. Při hloubení nebyla hladina vody zastižena, rovněž nebyla pozorována zvýšená vlhkost podloží. Přehled sond a výsledky monitoringu uvádíme v tabulce 1:

Pozorovací sondy doporučujeme zachovat po dobu nejméně 1 roku pro případné sledování hladiny vody v podloží této části pohřebiště.
