Technická zpráva

Předmětem zadání je zhodnocení stavebně technického stavu objektu bytového domu na parcele č. 1941, 749/15, Vyšehrad 182, Český Krumlov. Za účelem tohoto zhodnocení byla provedena vizuální prohlídka konstrukcí, pořízena fotodokumentace a dále byla využita projektová dokumentace, zpracovaná ing. arch. Vladanem Píšou – Zaměření objektu Vyšehrad 182, Český Krumlov (12/2014) a Studie rekonstrukce a zateplení panelového domu Vyšehrad 182, Český Krumlov (01/2015). Původní projektová dokumentace je z roku 1969, ale stavební a konstrukční část se nedochovala v použitelné formě.

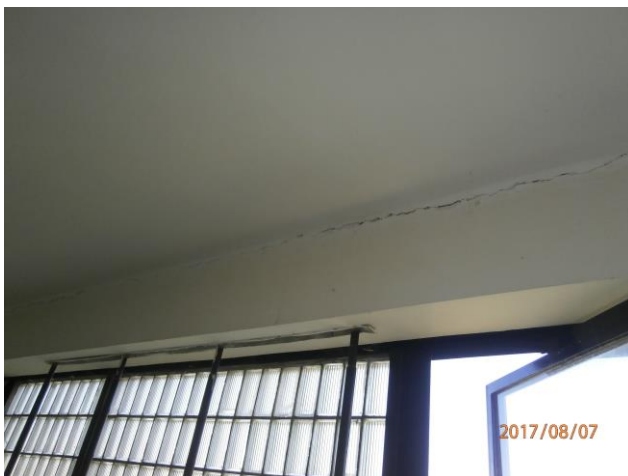
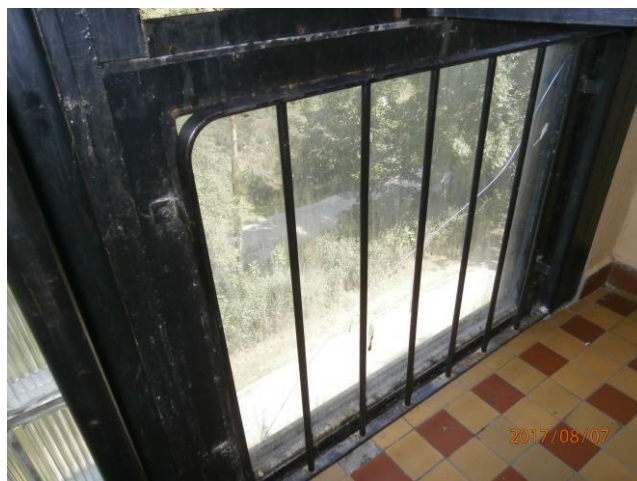
Za účelem zjištění skutečného stavu byla provedena vizuální prohlídka konstrukcí. Při této prohlídce byly pozorovány trhliny zejména na styku jednotlivých typů nosných konstrukcí (např. styk stropní konstrukce s průvlakem, styk ztužující stěny se sloupem atd...). Další poruchy se vyskytují u štítové stěny s prosvětlovacím pásem v podobě popraskaných luxferů a okenních tabulí.

lze konstatovat, že viditelné poruchy vznikají v konstrukcích zejména na jejich styku (pohybové spáry). Hlavní nosná konstrukce není viditelně staticky porušena a plní svou funkci.

Možné důvody vzniku trhlin : nerovnoměrné dosedání objektu vlivem změn hydrologických poměrů v podzákladí (dlouhá suchá období), působení klimatických vlivů – nerovnoměrné oteplování fasády, kvalita a rozdílnost použitých materiálů (křemelina, luxfery, železobeton...), dotvarování konstrukcí, přetížení zateplovacím systémem, stárí objektu....

Příklady typických poruch

- sledovat případný rozvoj trhlin a v případě výrazného zhoršení stavu ihned kontaktovat statika
- postupně zajistit projektovou dokumentaci a financování celkové rekonstrukce objektu. Doporučuji provedení doplňkových sond do základů, aby byl spolehlivě ověřen způsob založení stavby a provedení detailního průzkumu nosných konstrukcí. Dále navrhuji opravu obvodového pláště ve smyslu odstranění křemelinových parapetních a štítových panelů a jejich nahrazení zděnými konstrukcemi, založenými na betonových pasech a kotvenými k vodorovným konstrukcím skeletu (zvýšení tuhosti celého objektu).
