# ZAMĚŘENÍ PANELOVÉHO DOMU

VYŠEHŘAD 182 | ČESKÝ KRUMLOV

# ZAMĚŘENÍ OBJEKTU VYŠEHRAD 182

## D.1.1. TECHNICKÁ ZPRÁVA

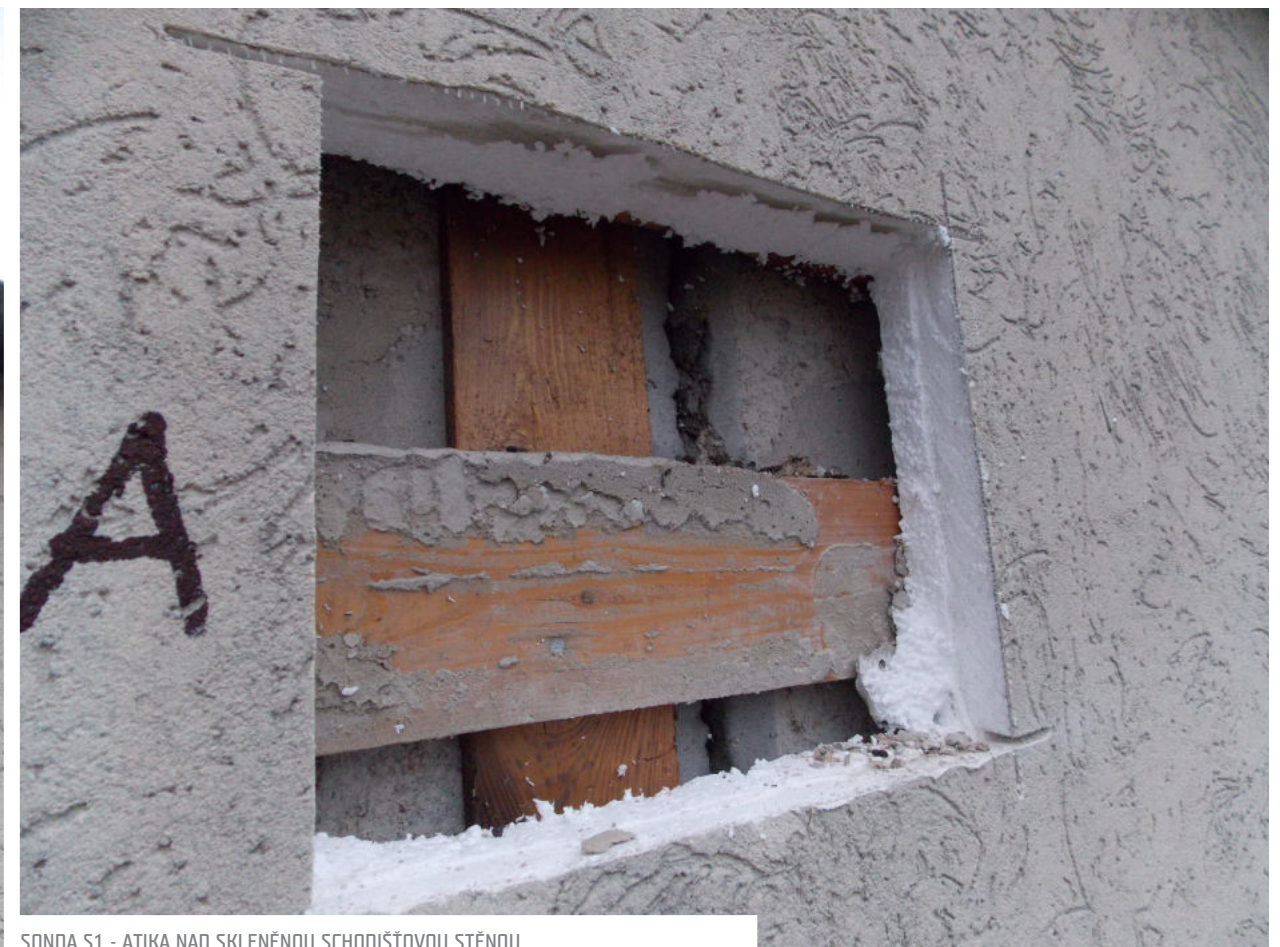
SONDA S1 - ATIKA NAD SKLENĚNOU SCHODIŠTOVOU STĚNOU

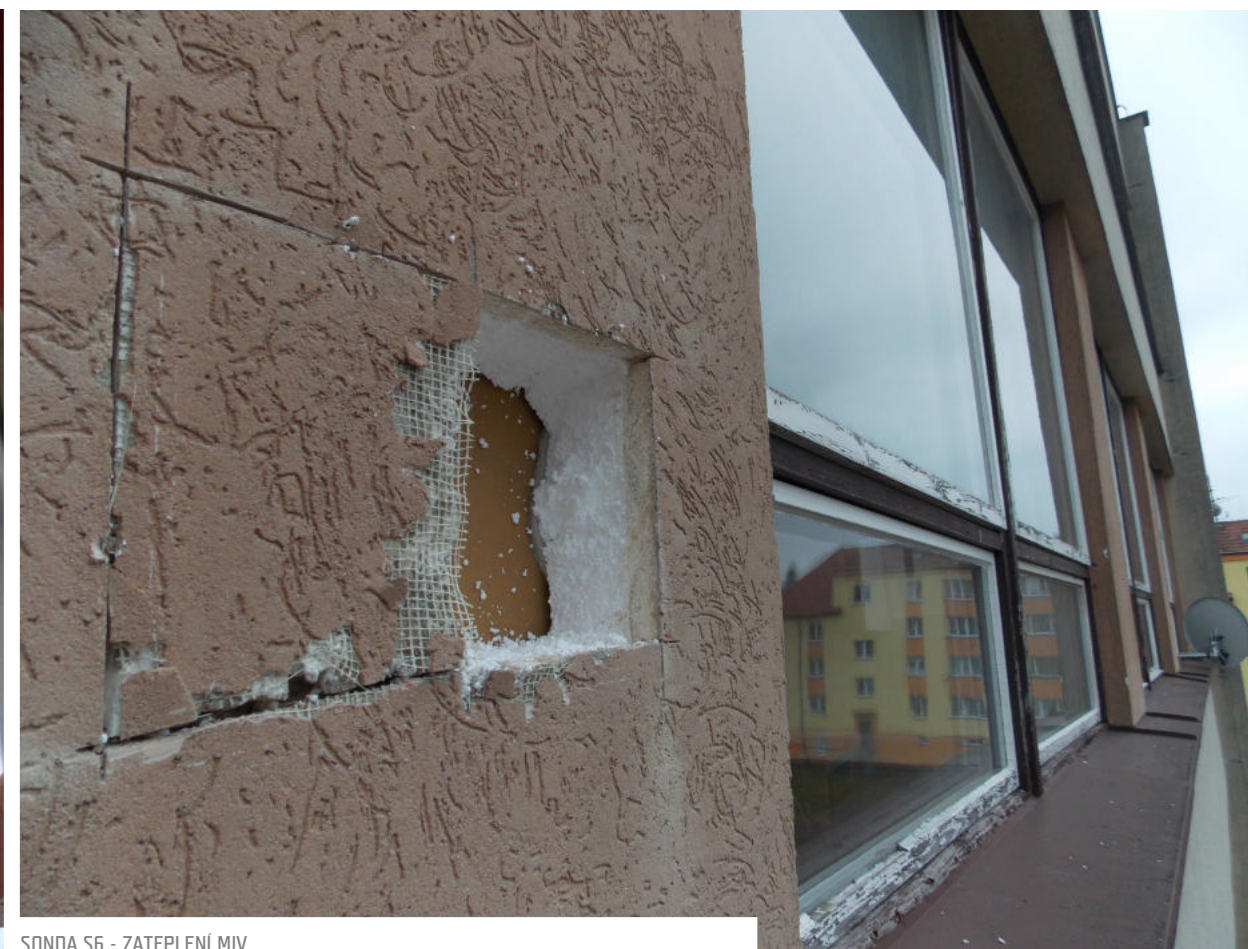
SONDA S6 - ZATEPLĚNÍ MIV

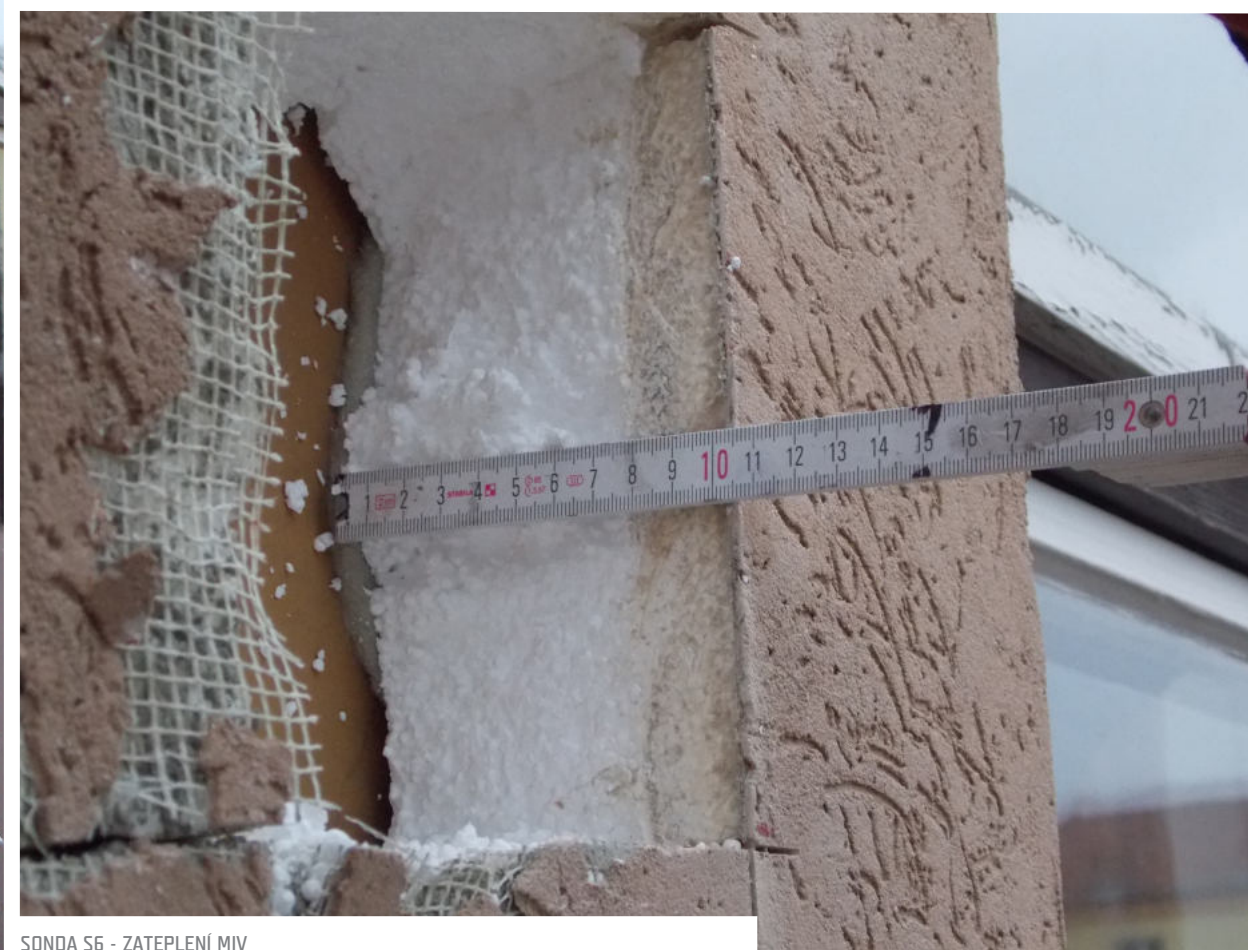
SONDA S6 - ZATEPLĚNÍ MIV

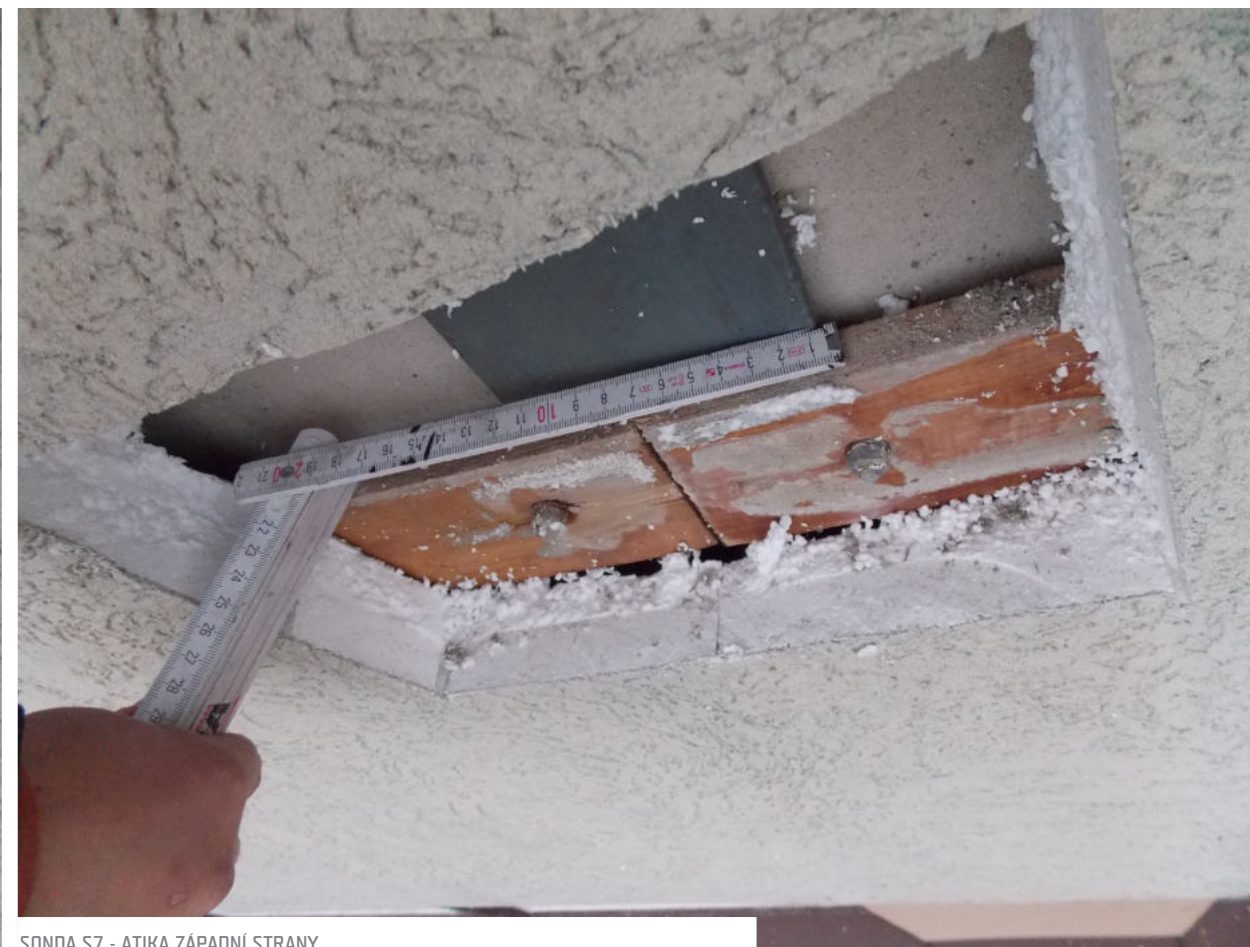
SONDA S7 - ATIKA ZÁPADNÍ STRANY

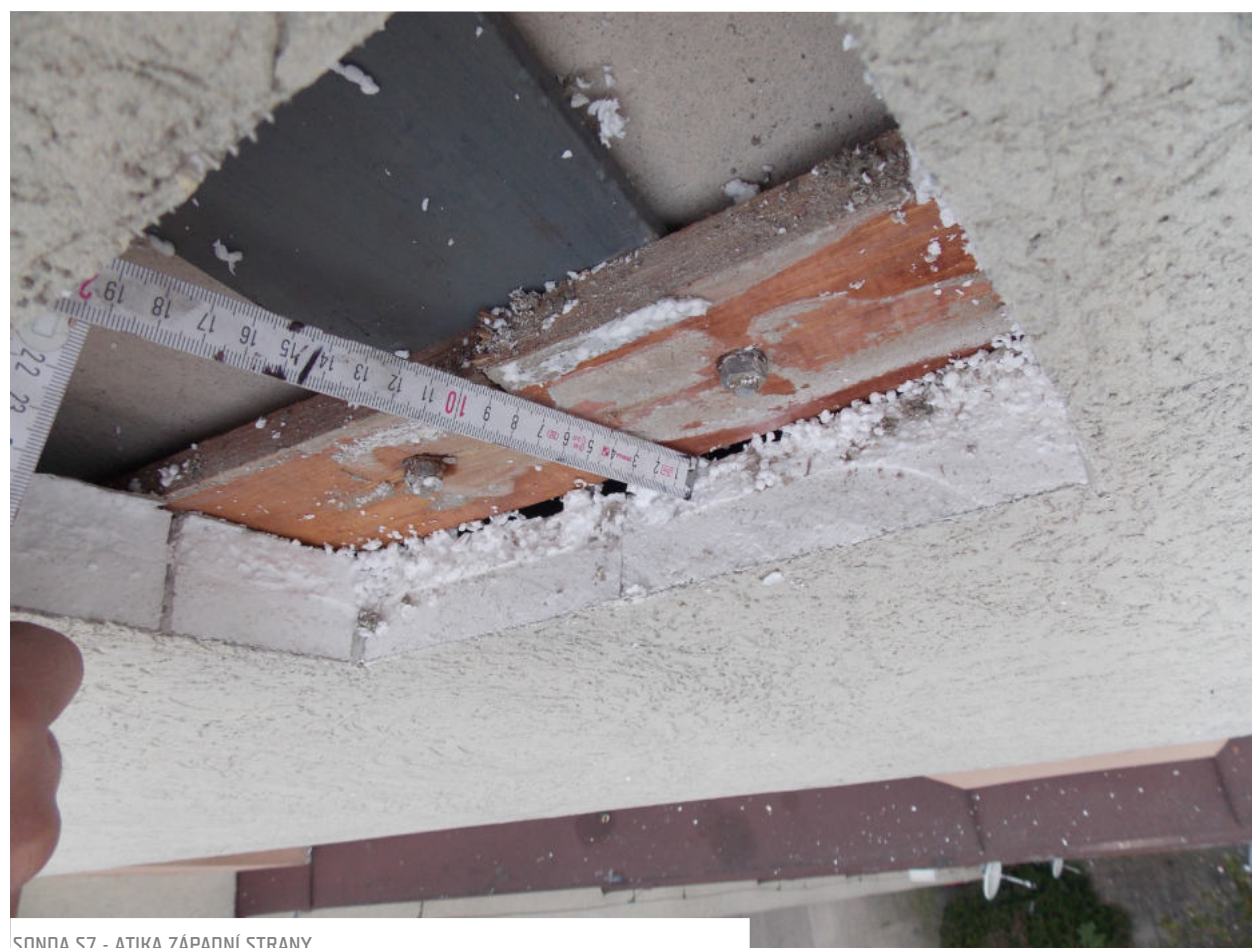
SONDA S7 - ATIKA ZÁPADNÍ STRANY

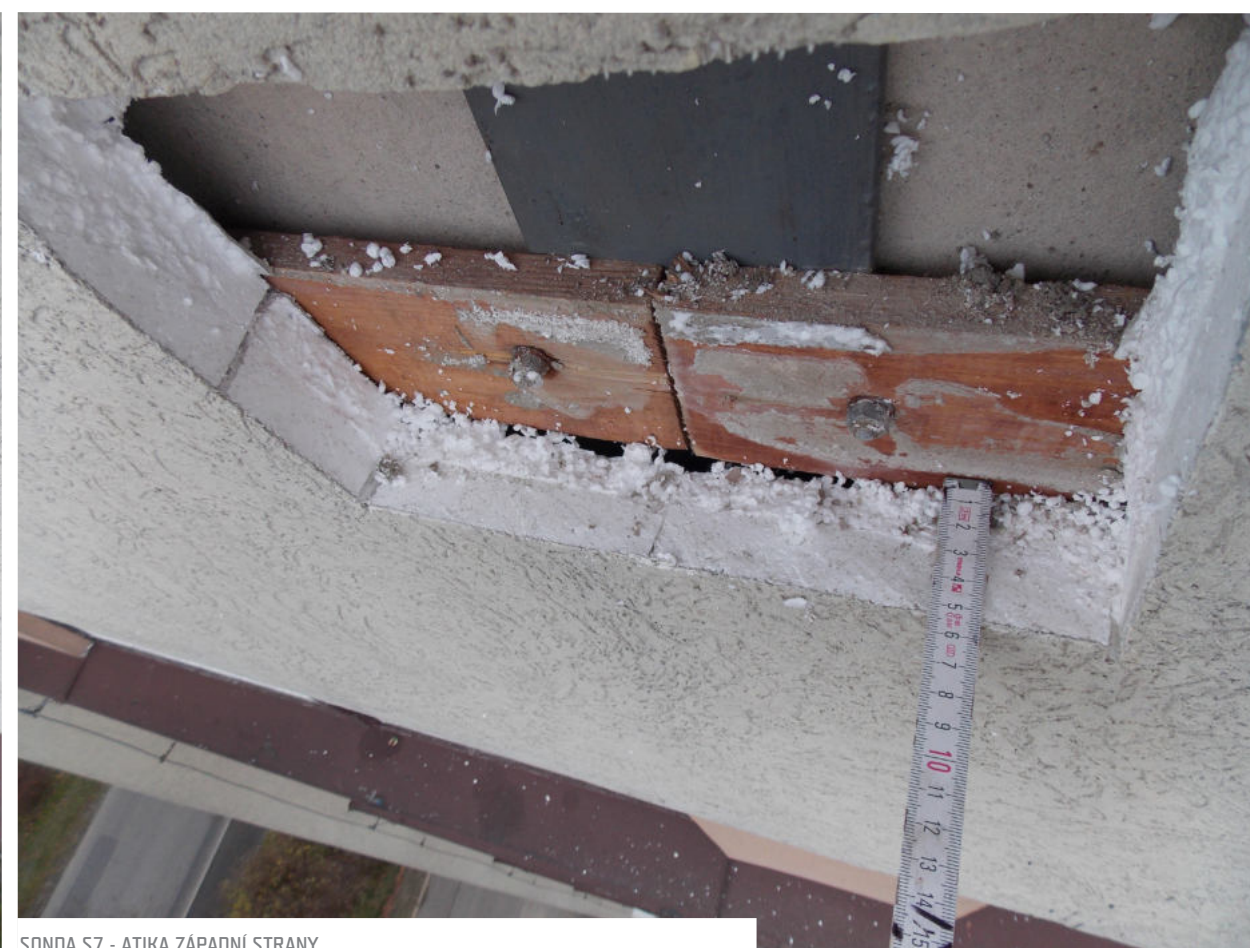
SONDA S7 - ATIKA ZÁPADNÍ STRANY

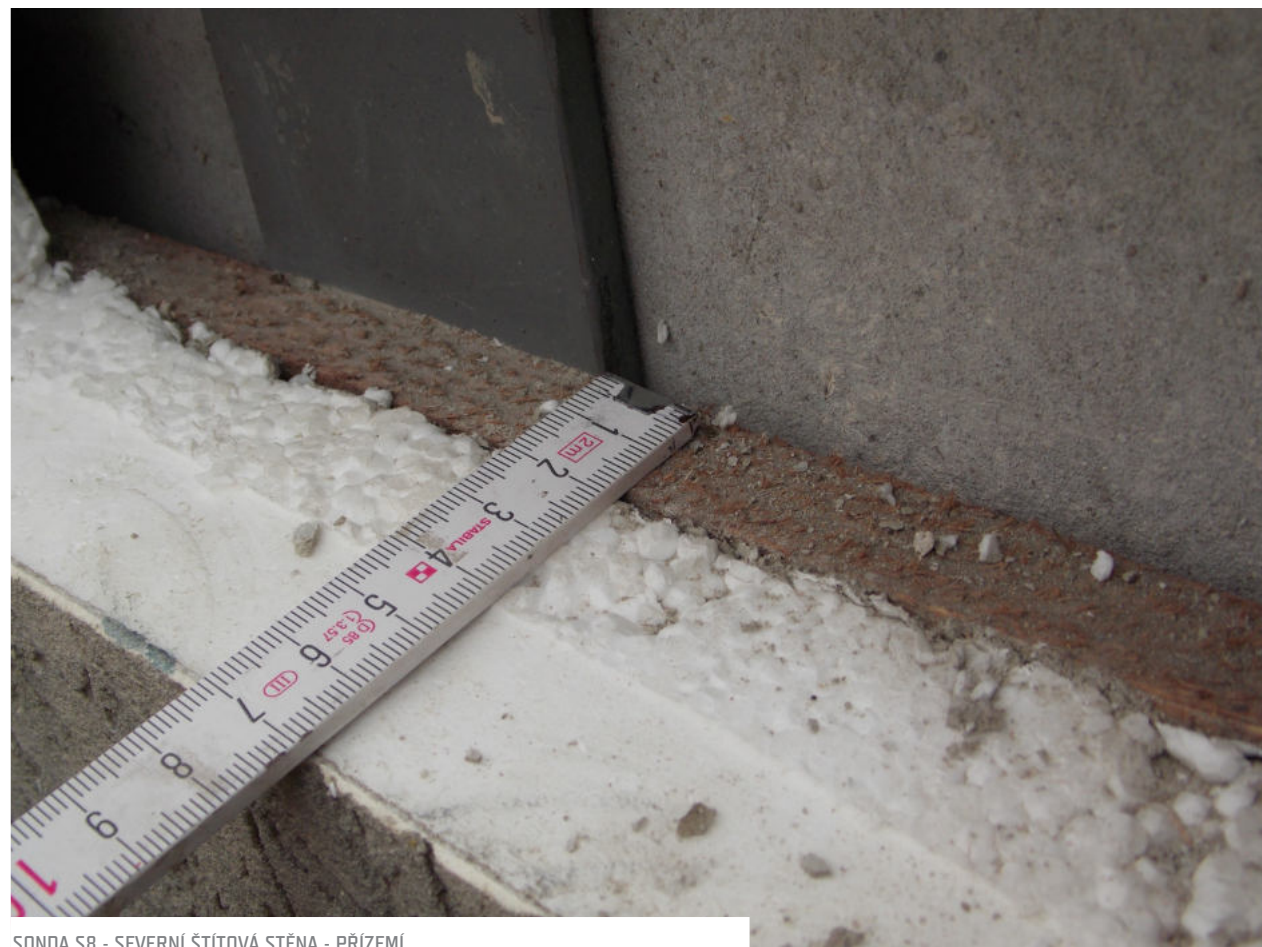
SONDA S8 - SEVERNÍ ŠTÍTOVÁ STĚNA - PŘÍZEMÍ

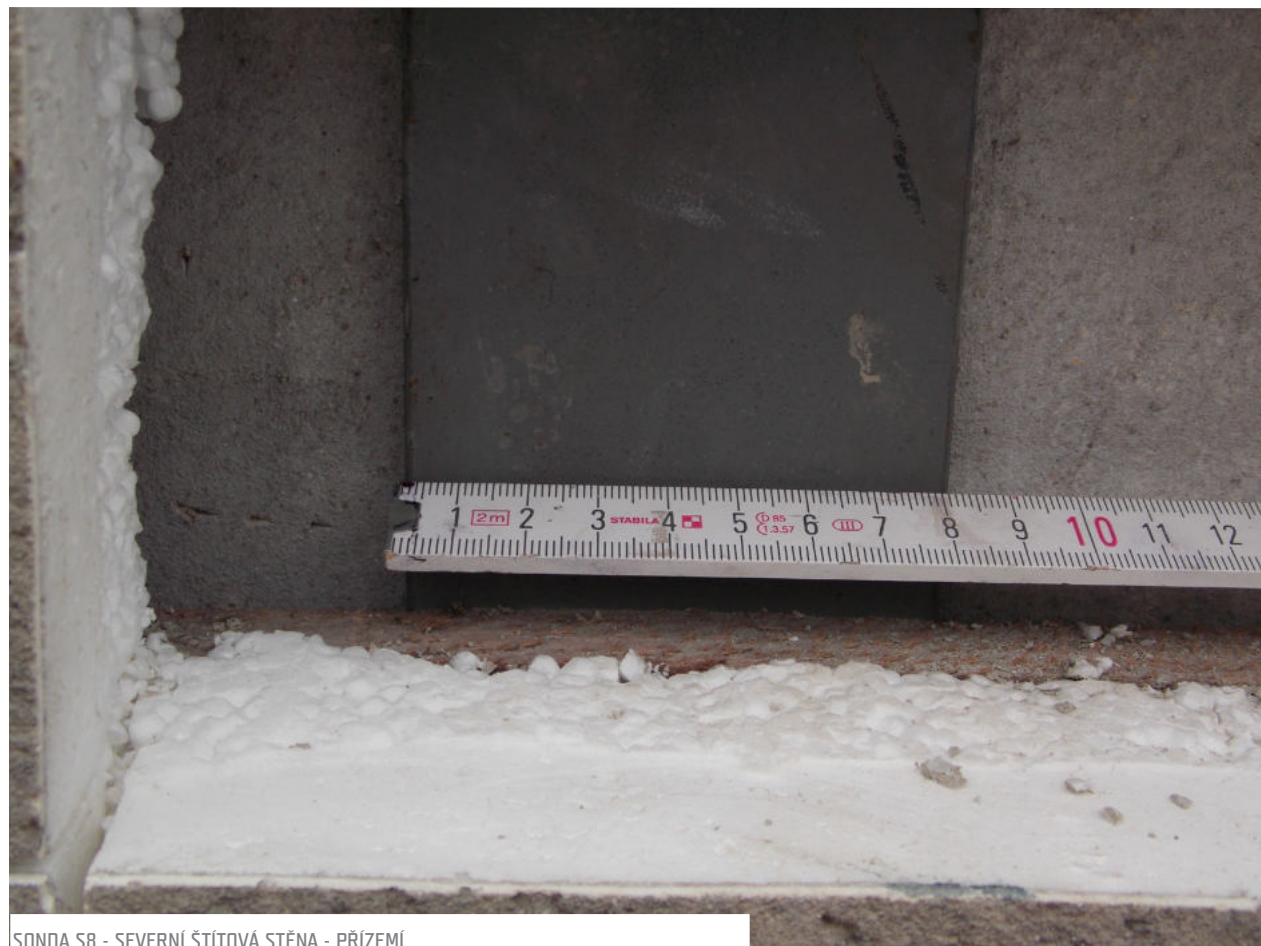
SONDA S8 - SEVERNÍ ŠTÍTOVÁ STĚNA - PŘÍZEMÍ

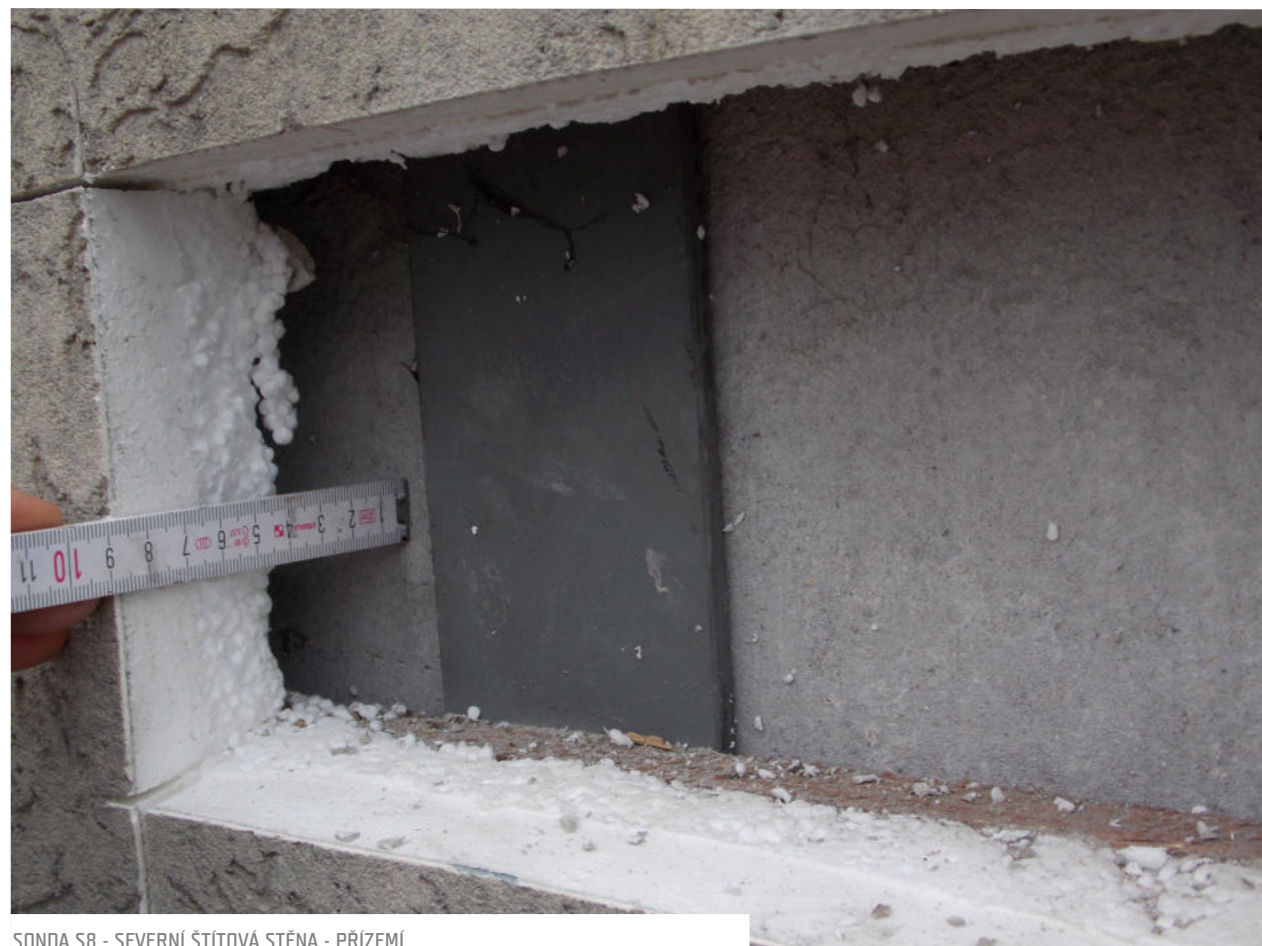
SONDA S8 - SEVERNÍ ŠTÍTOVÁ STĚNA - PŘÍZEMÍ

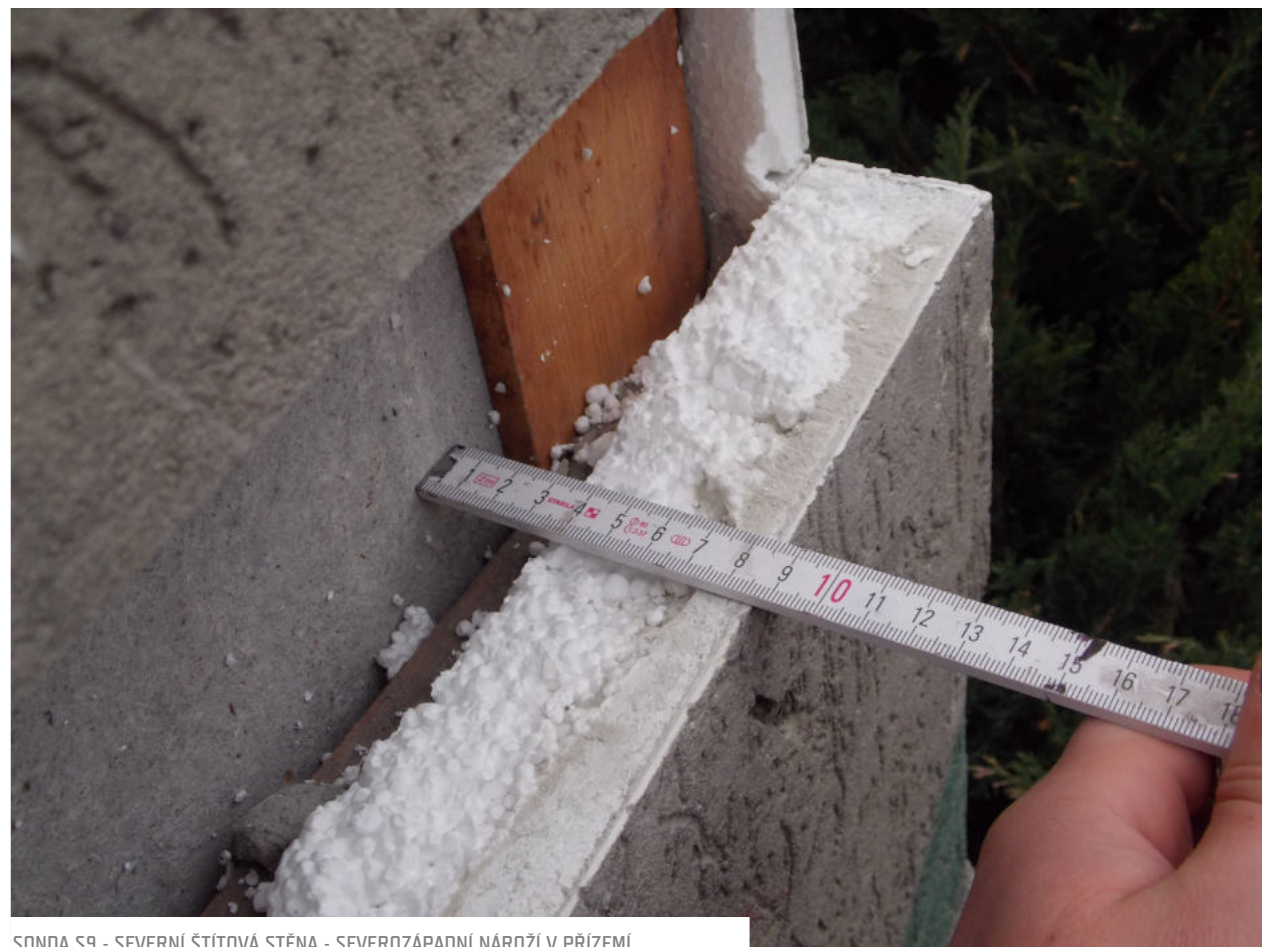
SONDA S9 - SEVERNÍ ŠTÍTOVÁ STĚNA - SEVEROZÁPADNÍ NÁROŽÍ V PŘÍZEMÍ

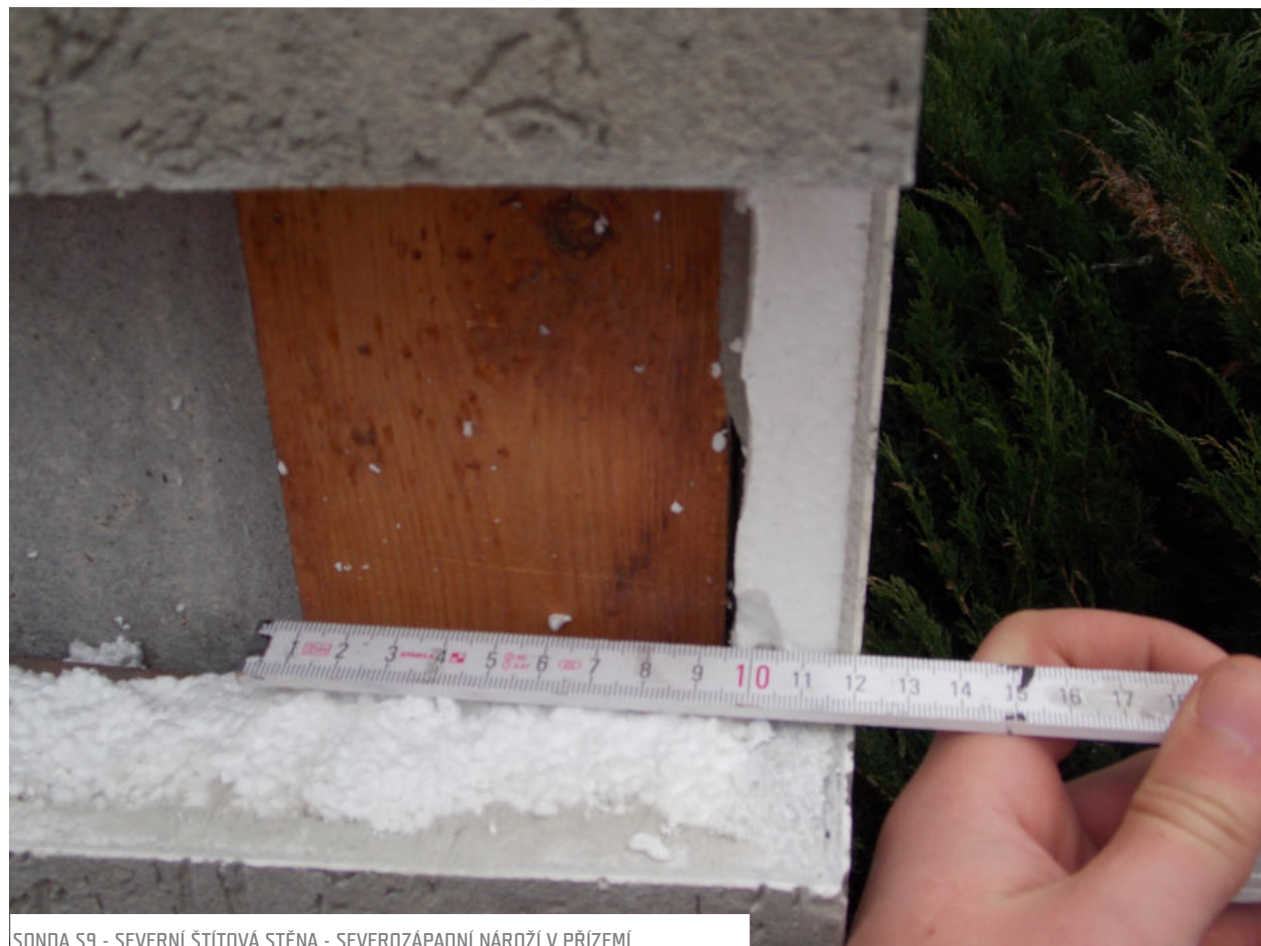
SONDA S9 - SEVERNÍ ŠTÍTOVÁ STĚNA - SEVEROZÁPADNÍ NÁROŽÍ V PŘÍZEMÍ

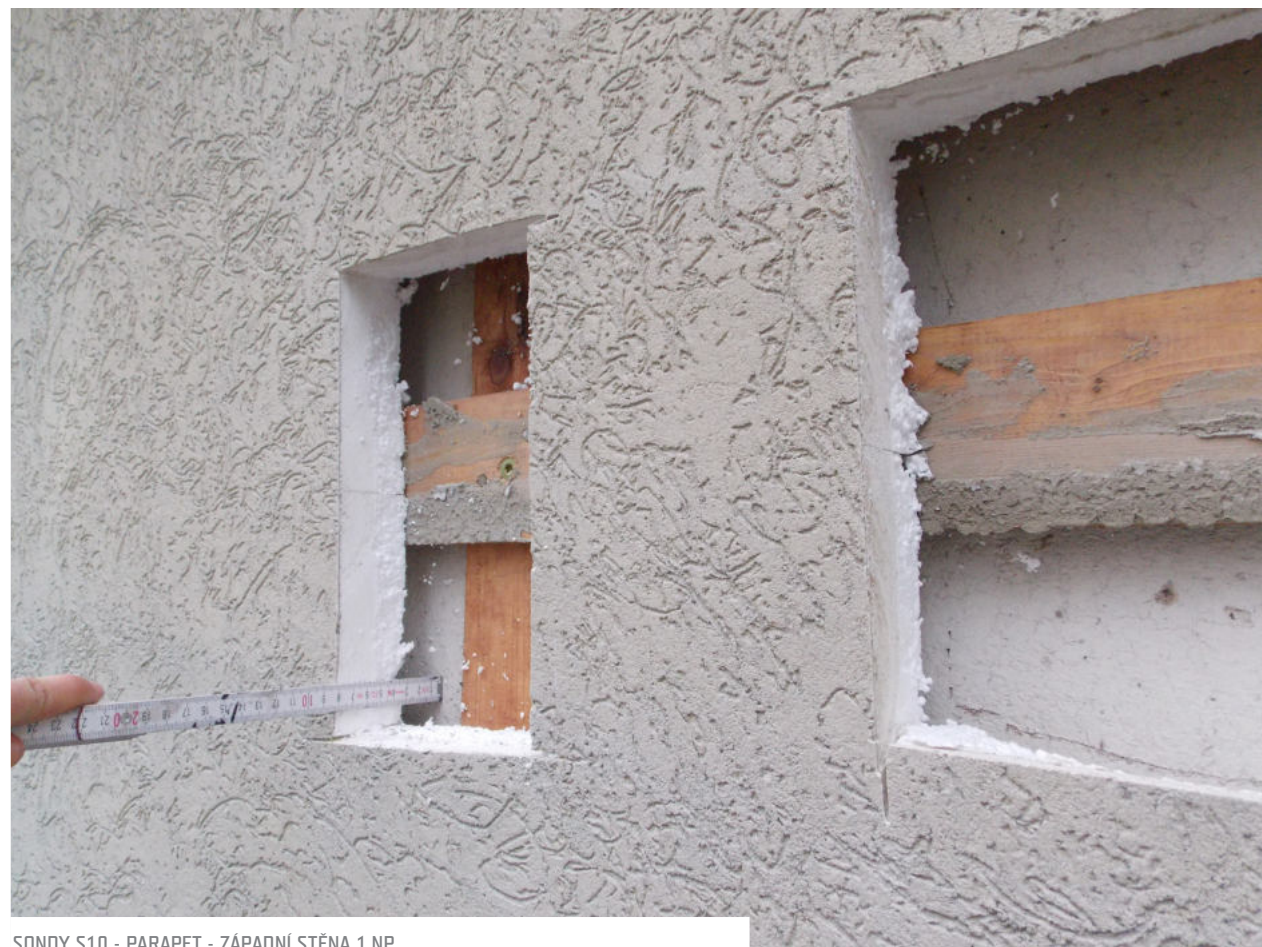
SONDY S10 - PARAPET - ZÁPADNÍ STĚNA 1.NP

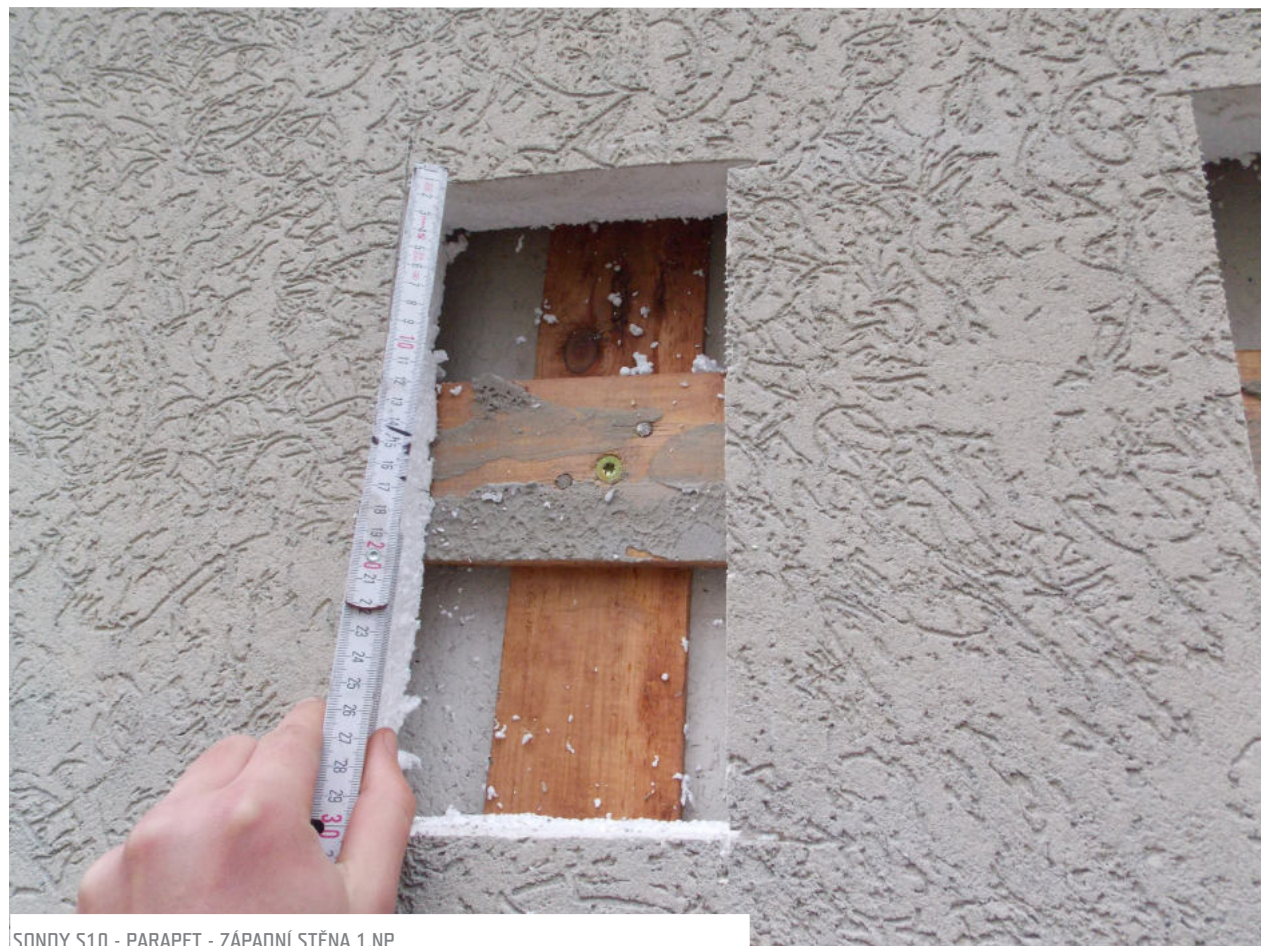
SONDY S10 - PARAPET - ZÁPADNÍ STĚNA 1.NP

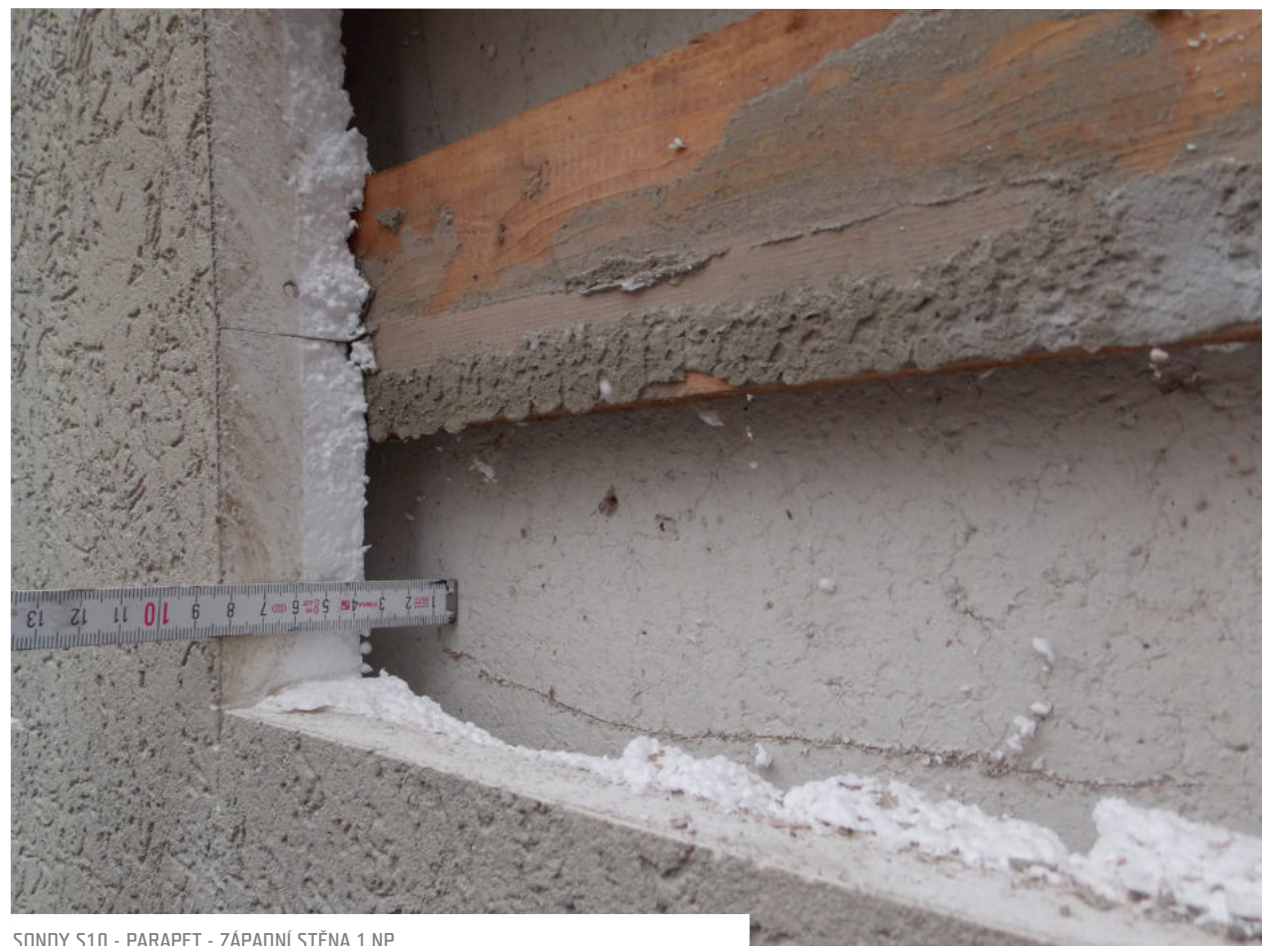
SONDY S10 - PARAPET - ZÁPADNÍ STĚNA 1.NP

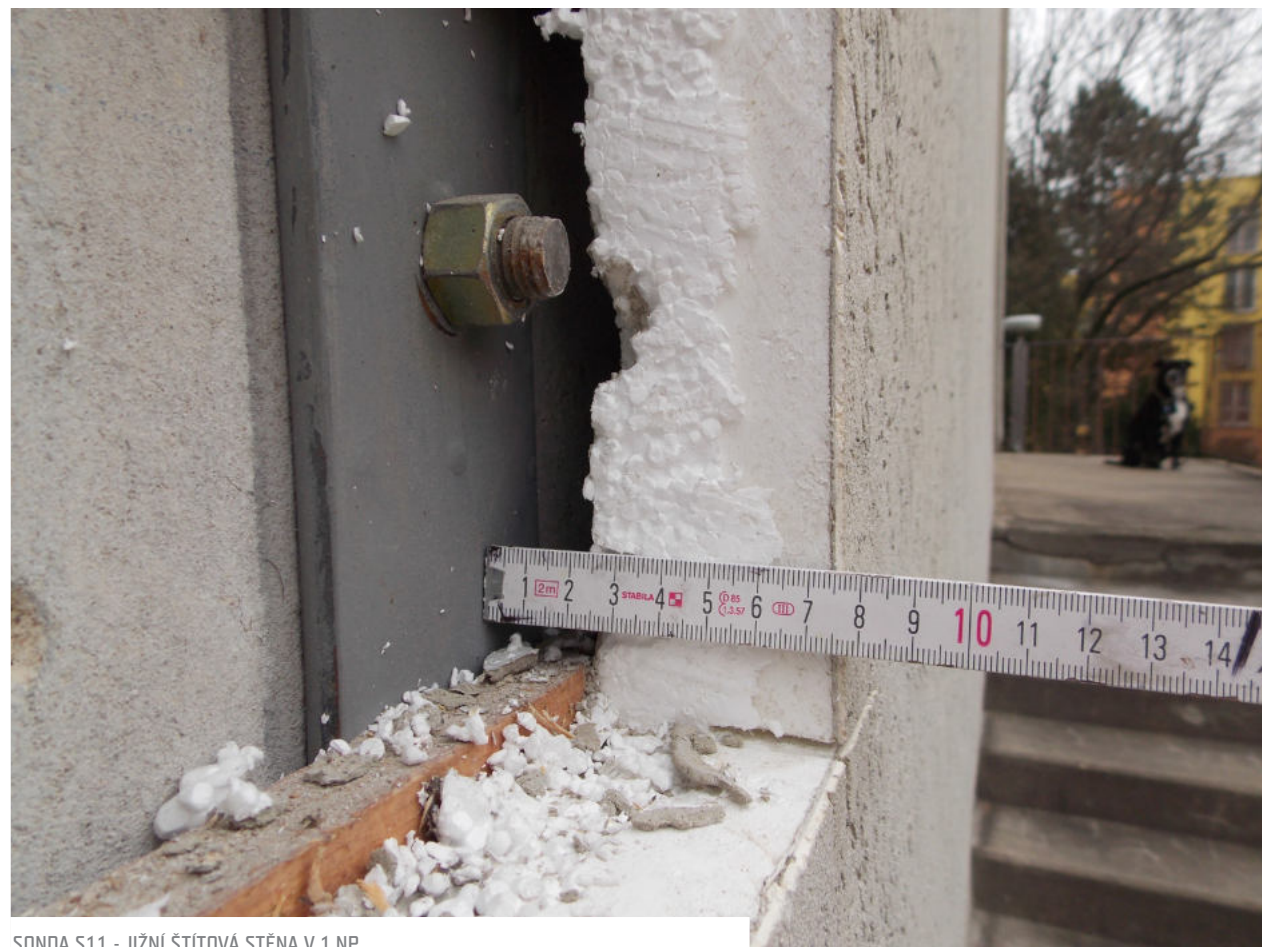
SONDA S11 - JIŽNÍ ŠTÍTOVÁ STĚNA V 1.NP

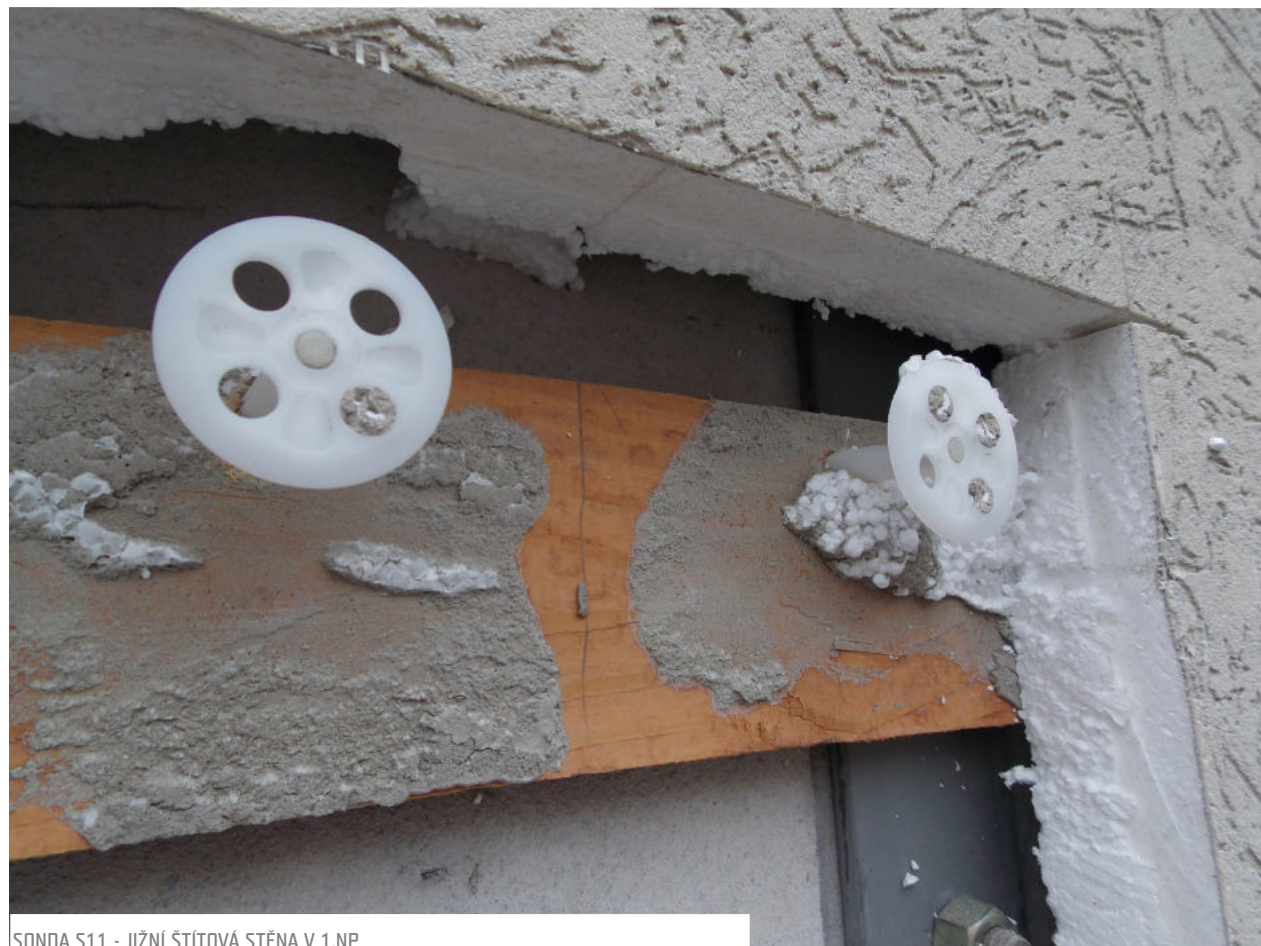
SONDA S11 - JIŽNÍ ŠTÍTOVÁ STĚNA V 1.NP

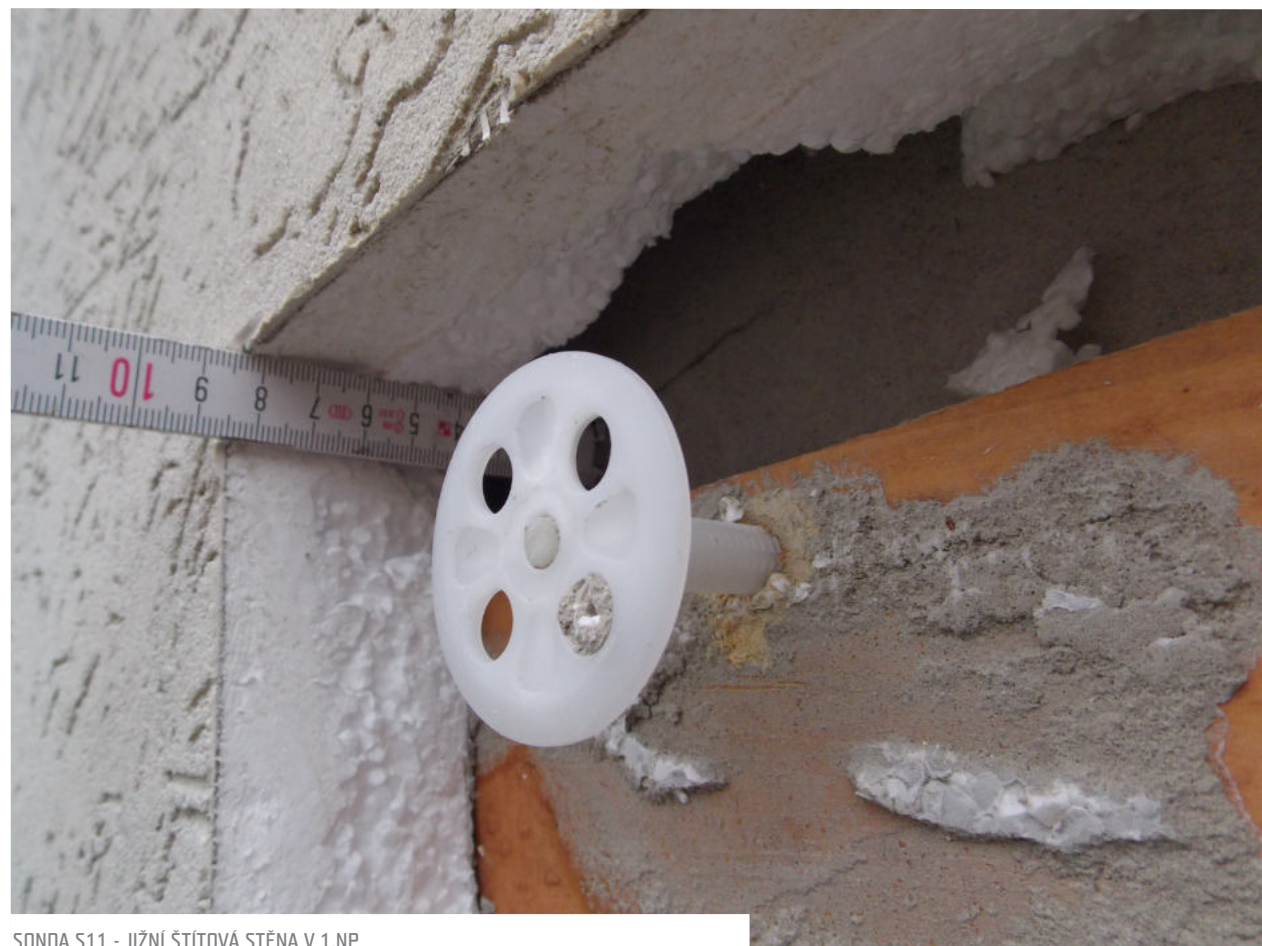
SONDA S11 - JIŽNÍ ŠTÍTOVÁ STĚNA V 1.NP

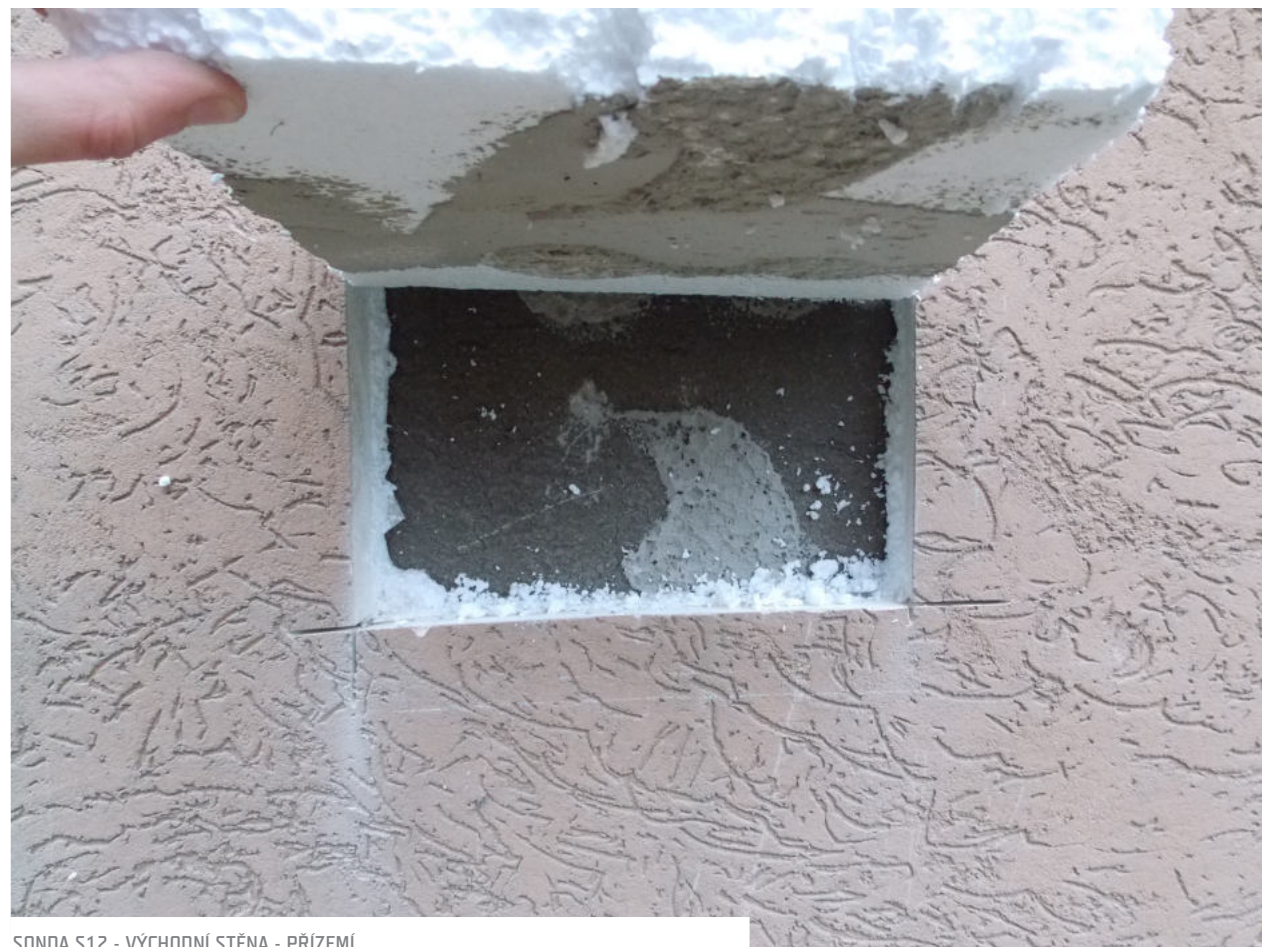
SONDA S12 - VÝCHODNÍ STĚNA - PŘÍZEMÍ

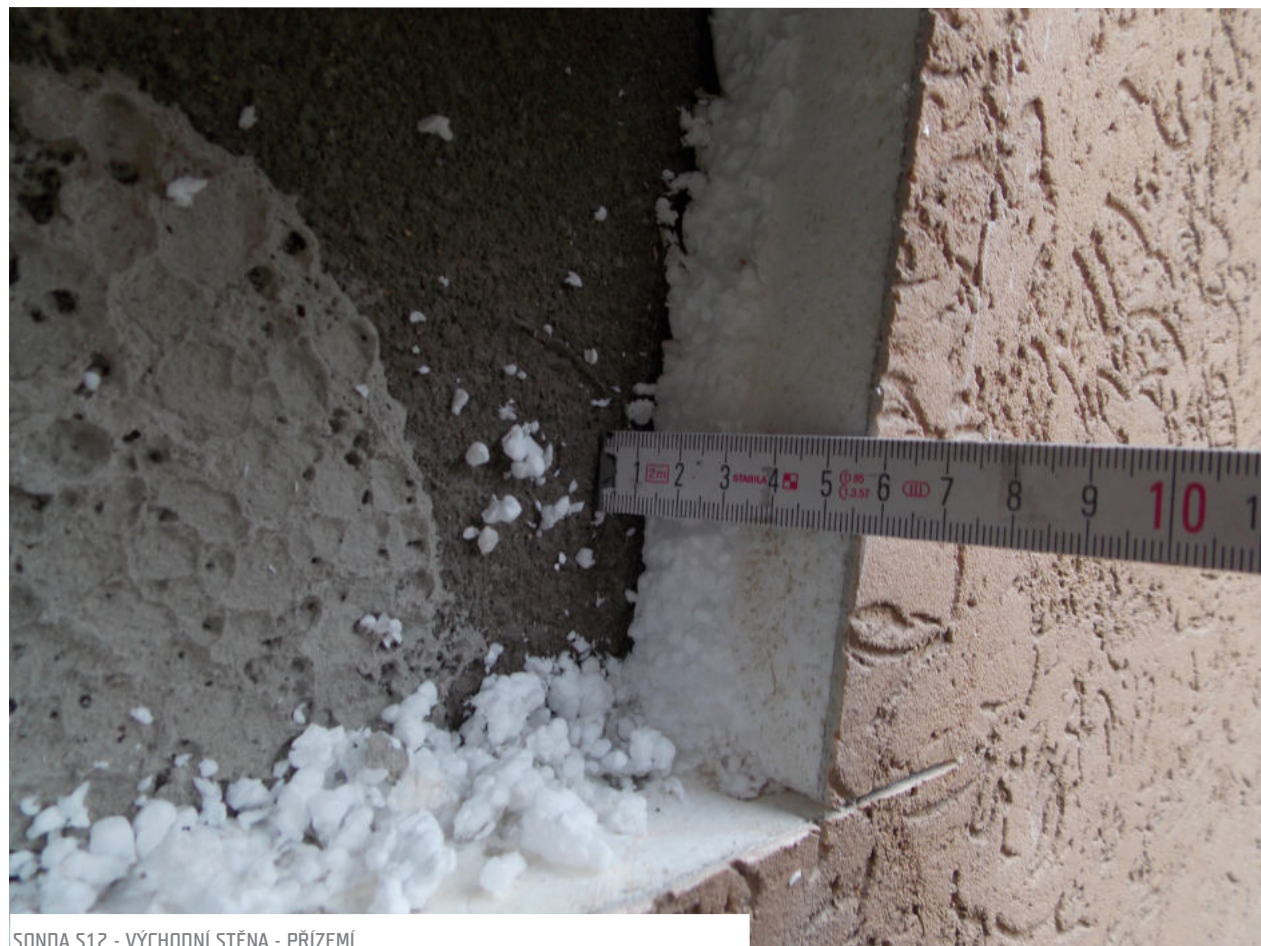
SONDA S12 - VÝCHODNÍ STĚNA - PŘÍZEMÍ
