NÁVRH OPRAVY HAVARIJNÍHO STAVU KRYTINY OBJEKTU PRELATURY

Adresa: Prelatura, Horní ulice č.p. 155 Český Krumlov 381 01

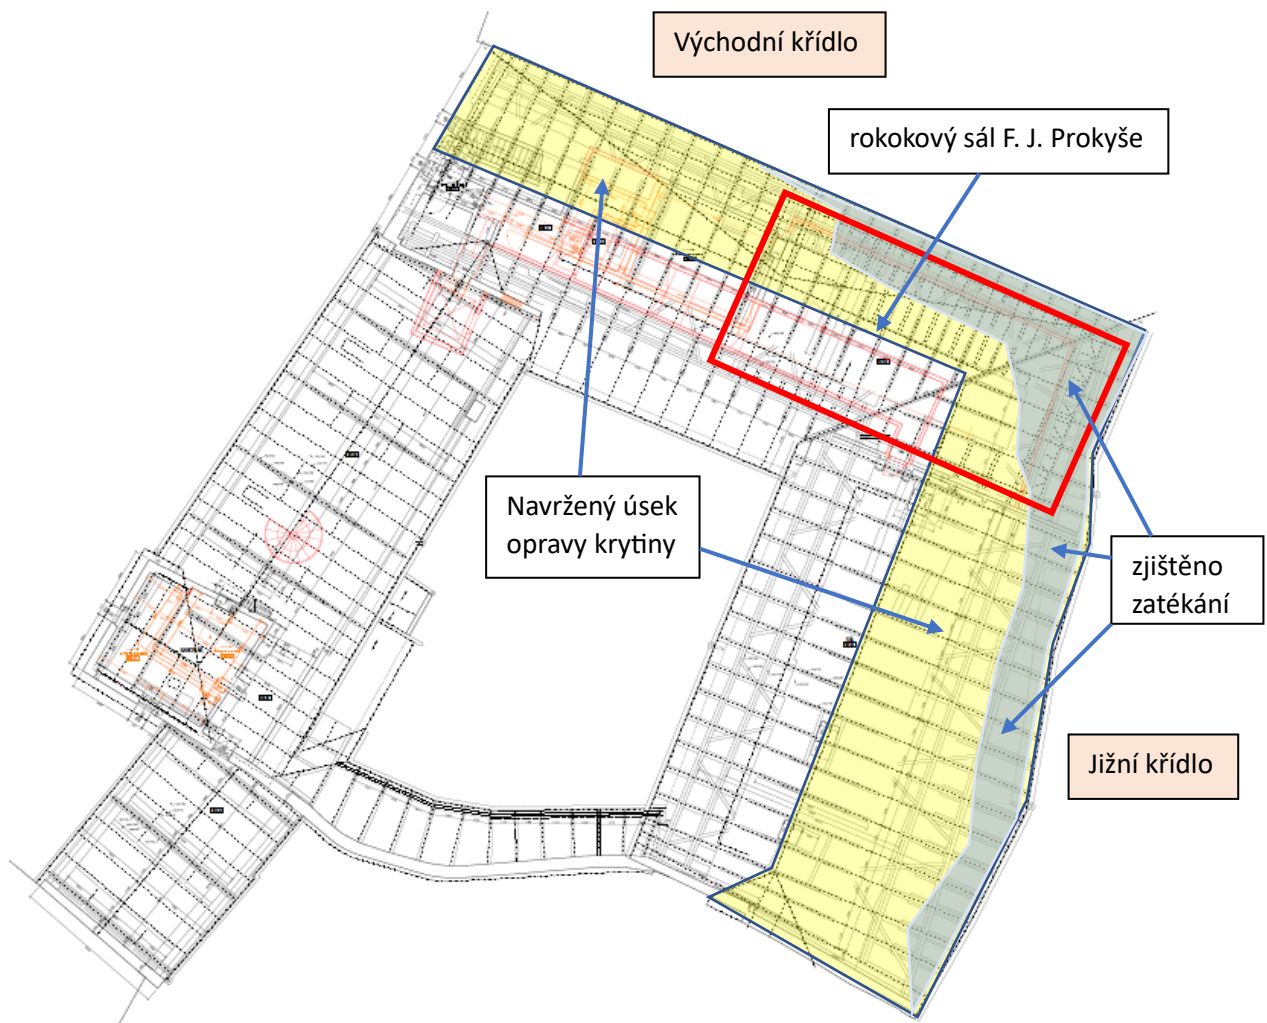
Obr. Č. 1 - Půdorys krovu s vyznačením ploch zatékání a navržené plochy opravy

Do prostoru krovu jižního křídla budovy Prelatury, Horní ulice čp. 155 v Českém Krumlově dochází na střešních plochách orientovaných na návětrných stranách vně od vnitřního nádvoří (jižně a východně) k dlouhodobému dešťové vody. Na ostatních střešních plochách orientovaných směrem do středu nádvoří nebylo zatékání zjištěno. Střešní plášť tvoří krytina z pálených střešních tašek – malých prejz do malty. Dešťová voda protéká viditelnými štěrbinami ve střešním plášti do krovu, prosakuje do stropní konstrukce a následně způsobuje ve společenském sále situovaném pod krovem poškození omítek a zejména cenných historických fresek malíře Františka Jakuba Prokyše z 18. století. Jedná se o havarijní stav, kde následné opravy stropu a restaurování fresek v místnostech poškozených zatékáním dešťové vody budou znamenat vysoké finanční náklady v řádech milionů Kč.

Oprava krytiny bude realizována v konkrétních stavebně ohraničených plochách, kde byly zjištěny známky zatékání tj. jižní a východní části střešního pláště orientované směrem vně od vnitřního nádvoří. Konkrétní hranice opravovaných ploch jsou vymezeny hřebeny, okapovými hranami a nárožími. Oprava se bude provádět postupně po částech od okapu k hřebeni. Rozebraná část střešní plochy bude vždy provizorně zakryta plachtou. Prejzová krytina včetně hřebene a nároží na jižní straně objektu bude sejmuta a očištěna. Je nutno kalkulovat se ztrátou poměrně velké části původní krytiny. V rozpočtu stavby je uvažováno s dodáním nových prejzových tašek v rozsahu 40 % z celkové opravované plochy a s dodáním nových prejzových hřebenáčů v rozsahu 50 % z celkových délek hřebene a nároží. Laťování bude demontováno a zpětně osazeno v předepsané rozteči. Je kalkulováno s dodáním 30 % nových střešních latí profilu 6 x 4 cm. Nové latě budou ošetřeny proti hnilobě prostředkem Bochemit QB. Rozteč střešních latí bude stanovena tak aby došlo k min. krytí kůrek prejzové krytiny 65 mm (odměřeno na stavbě, viz obr. č. 5). Demontovaná prejzová krytina bude pro zpětnou montáž deponována v půdním prostoru. Část určená k likvidaci bude v suti odvezena k následné recyklaci do Kasáren Vyšný a předána objednateli. Poplatek za likvidaci, respektive recyklaci suti nebude předmětem cenové nabídky. Pro pokládku bude po očištění použita původní prejzová krytina v kombinaci s novými prejzy. Krytina bude pokládána nejprve provizorně na sucho, poté do pokrývačské malty Tondach a bude uchycena ke střešním latím pojistným drátkováním. Pokrývačská firma bude důsledně dodržovat technologický postup stanovený výrobcem krytiny firmou Tondach, krytina bude před pokládkou vždy min. 24 hod namočena a bude pokládána pouze za vhodného počasí, v horkém počasí bude kropena vodou.

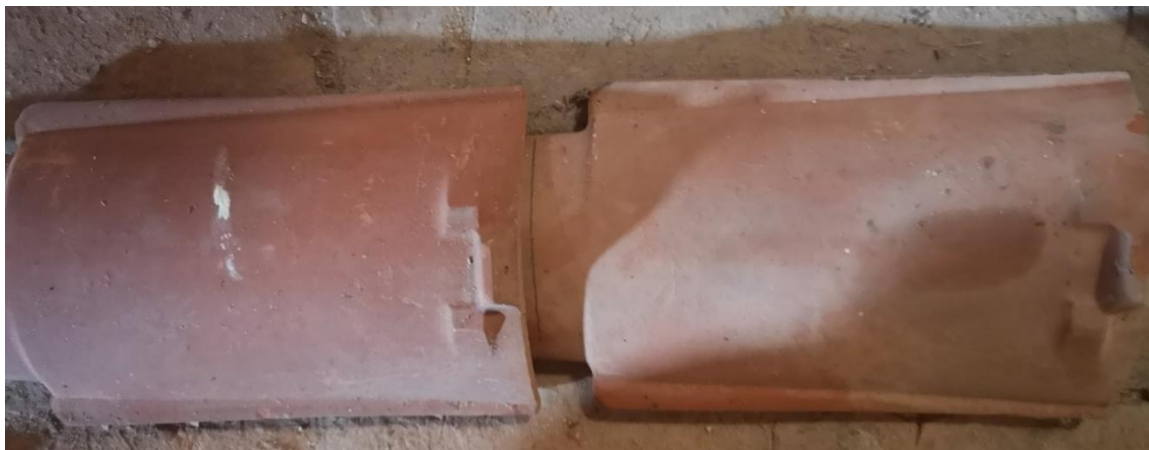
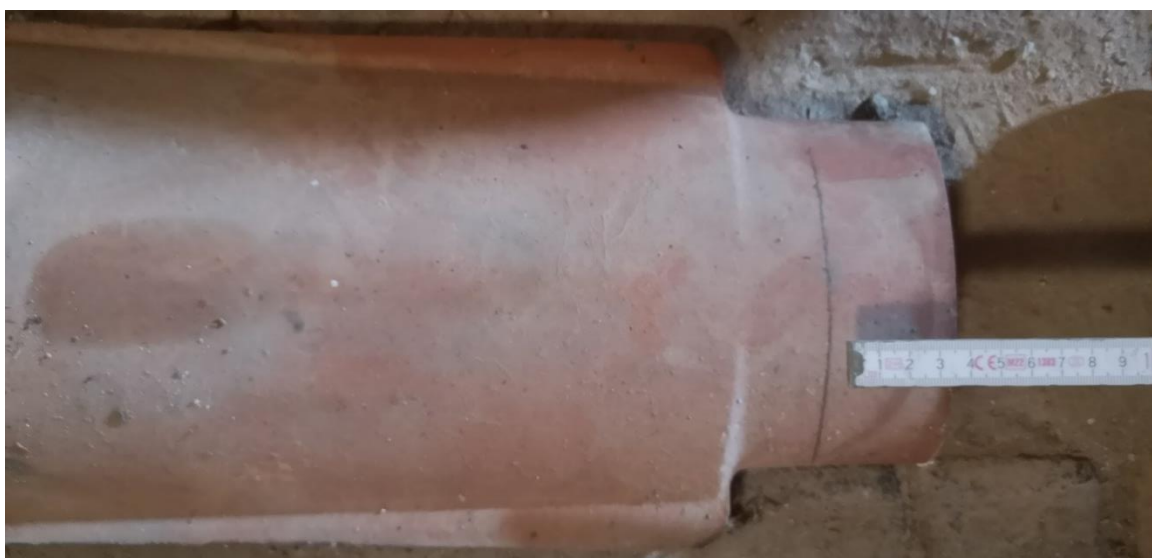
Střecha je zastřešena prejzovou krytinou tzv. prejz malý pokládánou na dřevěné laťování na maltu. Laťování je provedeno v nesprávné rozteči, která je o cca 1,5 - 2 cm větší, než je uvedeno v technickém listu výrobce TONDACH. Na místě bylo změřeno krytí prejzové krytiny pouze 4 - 4,5 cm, přičemž minimální krytí vyžadované výrobcem je 6 cm.

Nesprávné krytí prejzové krytiny zjištěné na stavbě

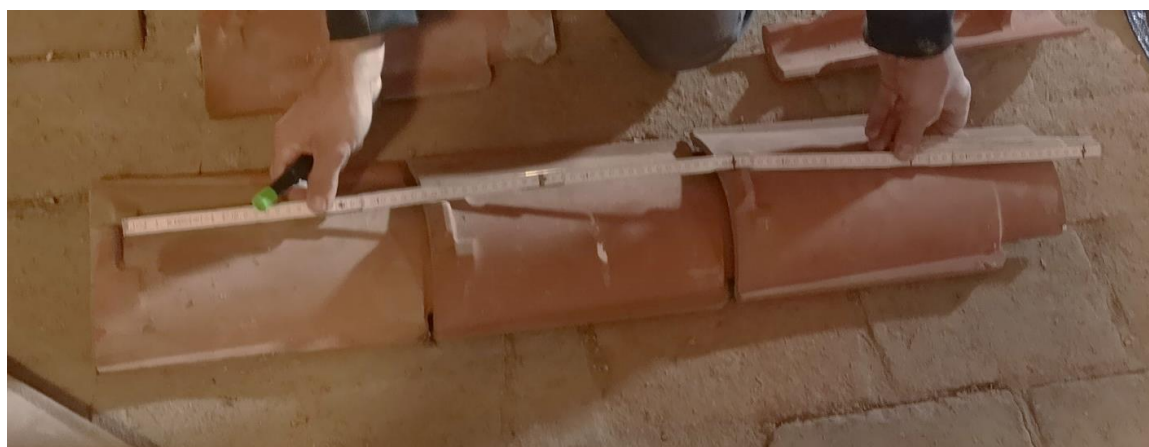
Ukázka správného krytí prejzové krytiny z tašek nalezených na stavbě
