# TECHNICKÁ ZPRÁVA

Název stavby:	<b>Rekonstrukce schodiště na parkoviště P2 (pod poštou v Č. Krumlově)</b>
Místo stavby:	p.p.č. 906/6 kat. území Český Krumlov
Stavebník:	Město Č. Krumlov, náměstí Svornosti 1
Vypracoval:	Ing. Karel Jandourek, č.reg. ČKAIT 0101287 Latrán 83, 381 01 Český Krumlov, tel. 777 169 574
Stupeň dok:	Dokumentace pro ohlášení stavby - udržovacích prací

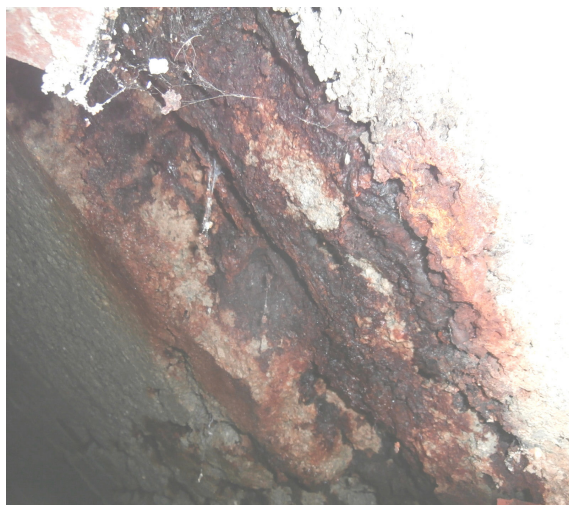
Železobetonová nosná konstrukce schodiště je dilatací rozdělena na 3 samostatná ramena. Dilatace je tvořena asfaltovým pásem. Na dvou přístupných místech je železobetonová nosná konstrukce poškozená do hloubky – s odkrytou a zcela zkorodovanou výztuží (viz foto 4, 5, 6).

Foto 4 – zkorodovaná hlavní výztuž schodnice žb konstrukce schodiště

- odstranit uvolněný beton, odstranit zkorodované plochy výztuže
- výztuž opískovat a ošetřit antikoročním nátěrem určeným pro ochranu výztuže
- opravovanou plochu opatřit adhezním můstkem a vyspravit k tomu účelu určenou vysprávkovou maltou
- materiály použité k opravě musí být vybrány od jednoho výrobce (například od společnosti Weber, Betosan atd.) a musí tvořit ucelený systém určený k danému použití

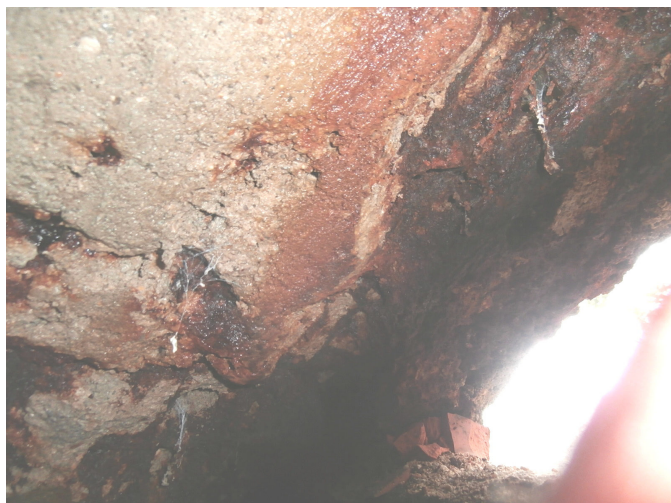
Foto 5 – pohled na spodek žb desky nosné konstrukce schodiště, vpravo otvor vybouraný v cihelné stěně tl. 15 cm a nad ním rozpadlá hlavní výztuž žb schodnice (dtto foto 4 z exteriéru)

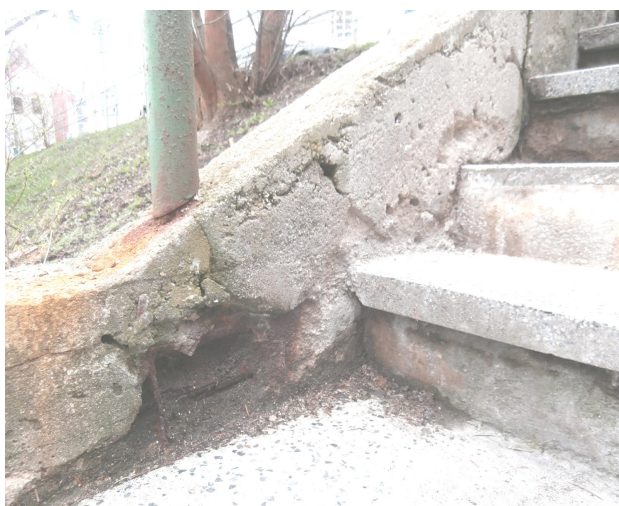
Foto 6 – poškozená schodnice žb konstrukce schodiště – rozpadlý beton odhalená výztuž
