Inženýrskogeologické posouzení místa projektu rekonstrukce objektů kláštera Klarisek v Českém Krumlově.

Projekt: IG průzkum Kláštery

Lokalita: Český Krumlov

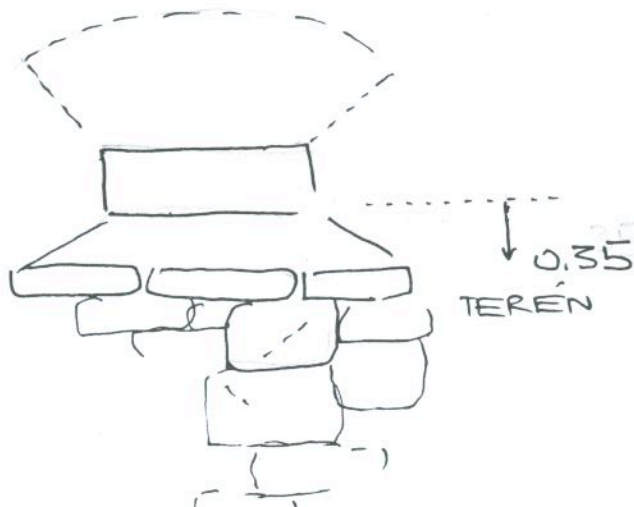
SONDA 2

ZÁKLADOVÁ KONSTRUKCE
ODSKOK 0.10 m (ZESÍLENÍ)

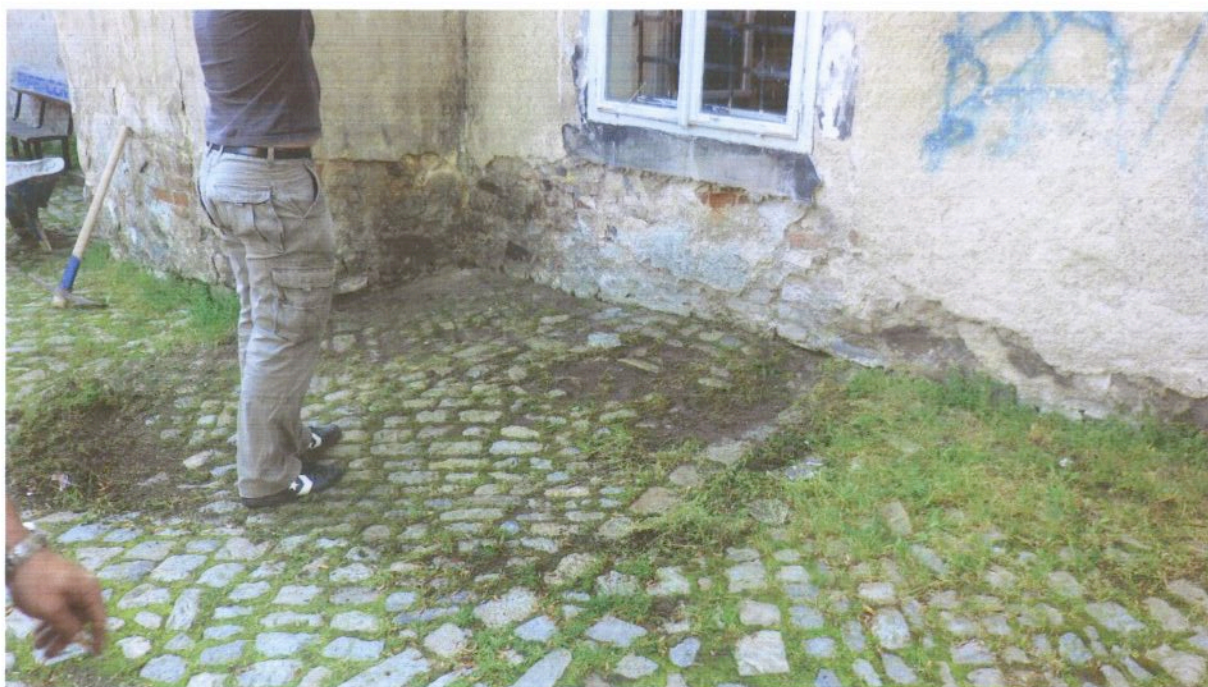
Obrázek 1 Situace sondy („kanalizace“) před započatím prací

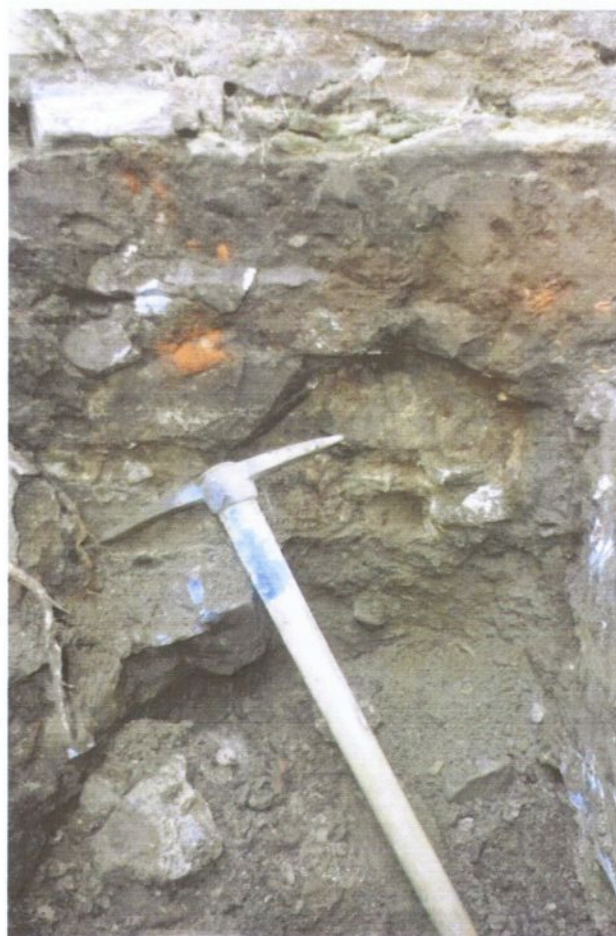
0.00 – 0.50 kamenný základ s pojivem z vápenné malty (pojivo se vydroluje)
0.50 – 0.65 kamenná rovnanina s pískem, pravděpodobně před stavbou zhutněná. Ostrohranné úlomky (90%) velikosti cca 15 cm, písek, lomový kámen.
0.65 – 1.20 štěrkopísek s minimálním podílem jemné frakce. Fluviální terasový sediment. Zaoblené valouny. Barva: šedá až šedozelinkavá. HPV nenaražena, sonda suchá.

Obrázek 2 Sonda („kanalizace“) pod komínem, založení 0,5 m pod povrchem

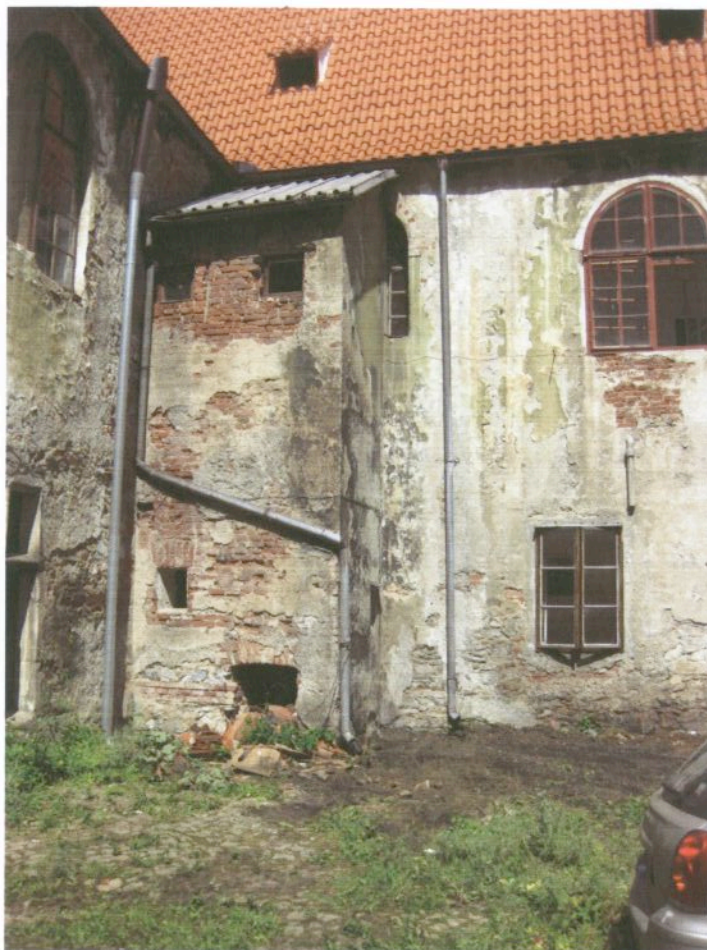
Obrázek 3 Situace - sonda „výťah“

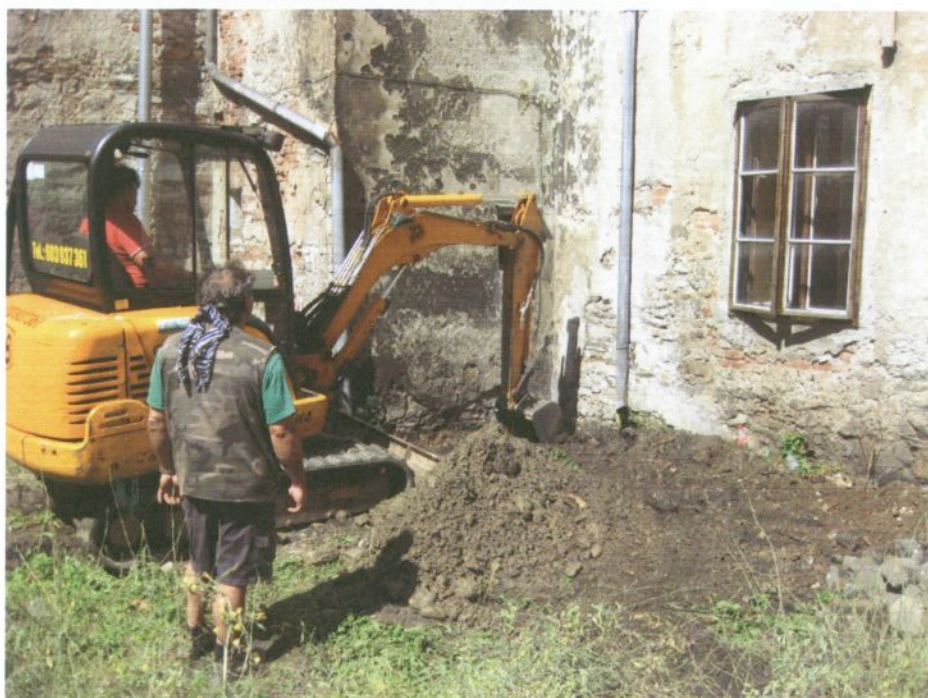
Obrázek 4 (sonda „výťah“). Postup bagrování

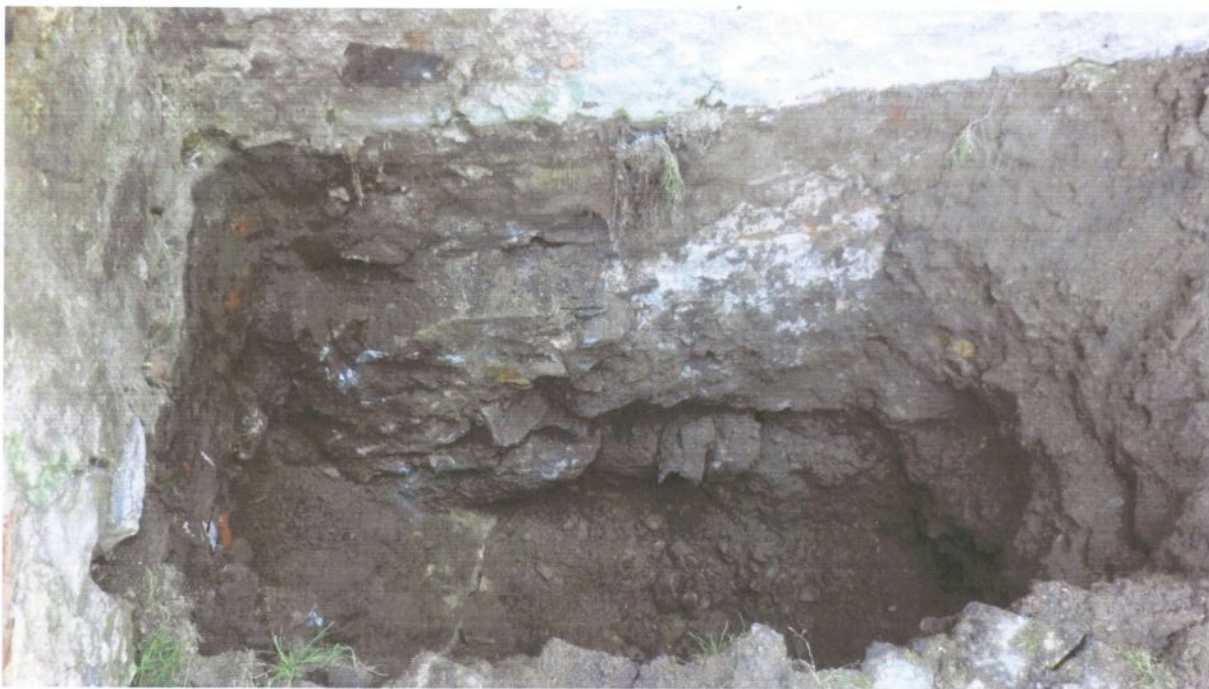
Obrázek 5 Strana přilehlá k objektu, na obrázku patrný prostup pod základem litinovou trubkou („sonda výtah“)

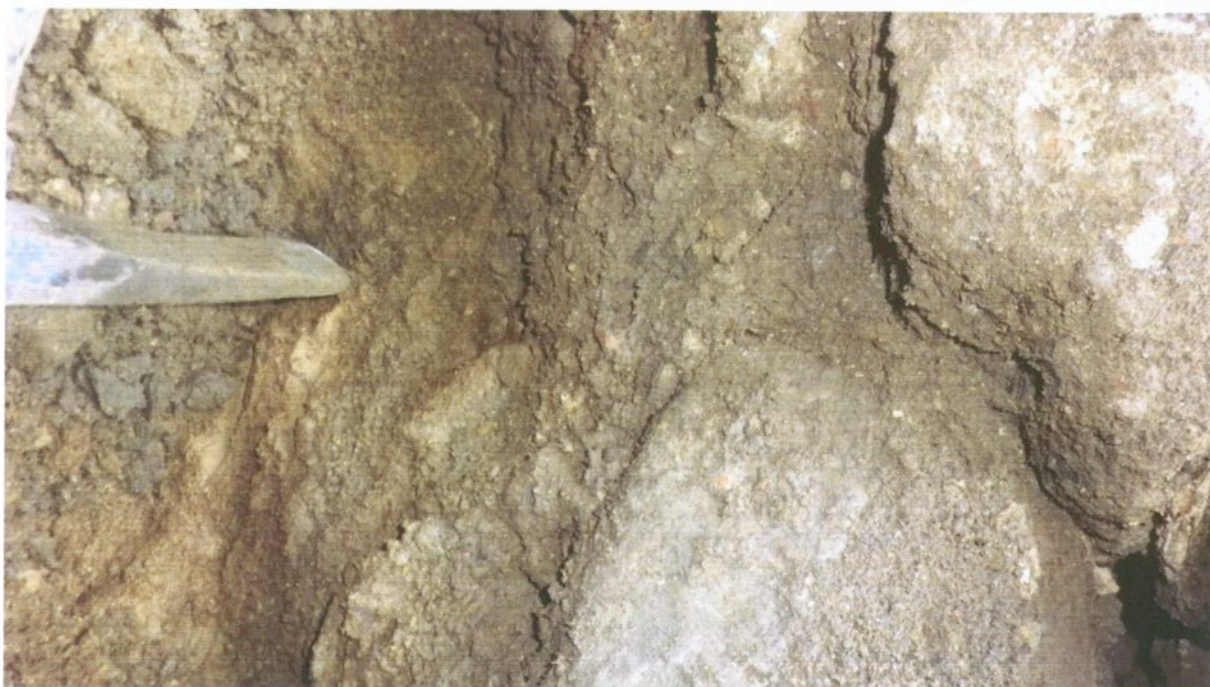
0.00 – 1.20 základ zdi (žuloruly a krystalické vápence). Pojivo, chudá vápenná malta. Na spodní části rozvolněné – degradace pojiva.
1.20 – 1.40 terasový fluviální sediment (štěrk, štěrkopísek). Dtto 1 výše.
Základová spára klášterní zdi 1.30 m. Základová spára přístavby 0.60 m.
1.40 - 2.10 eluvium pararul. Úlomky rul v písčitohlinité hmotě s vysokým obsahem biotitu. Výchozová partie hornin skalního podkladu. Dle ČSN 73 1001 R 5. Hloubka

Obrázek 6 Detail podzákladí - podložní štěrkopísek terasy a rozvětralého rulového skalního podkladu

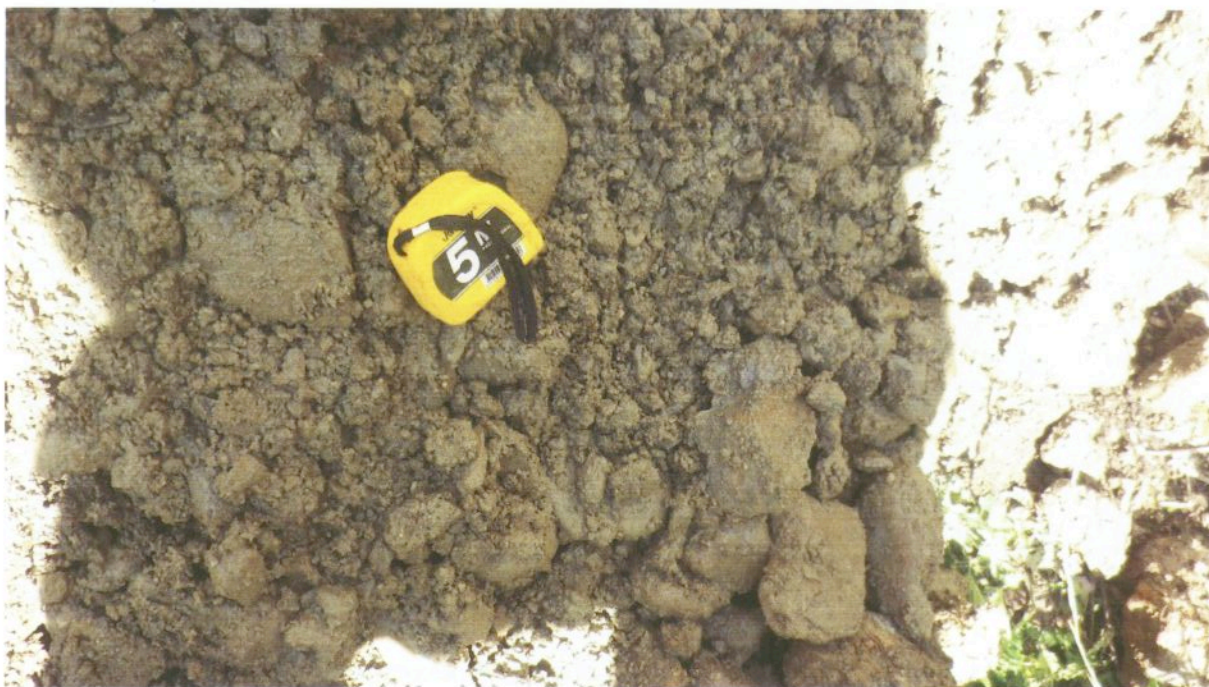
Obrázek 7 Sonda výtah - detail štěrkopískové terasy

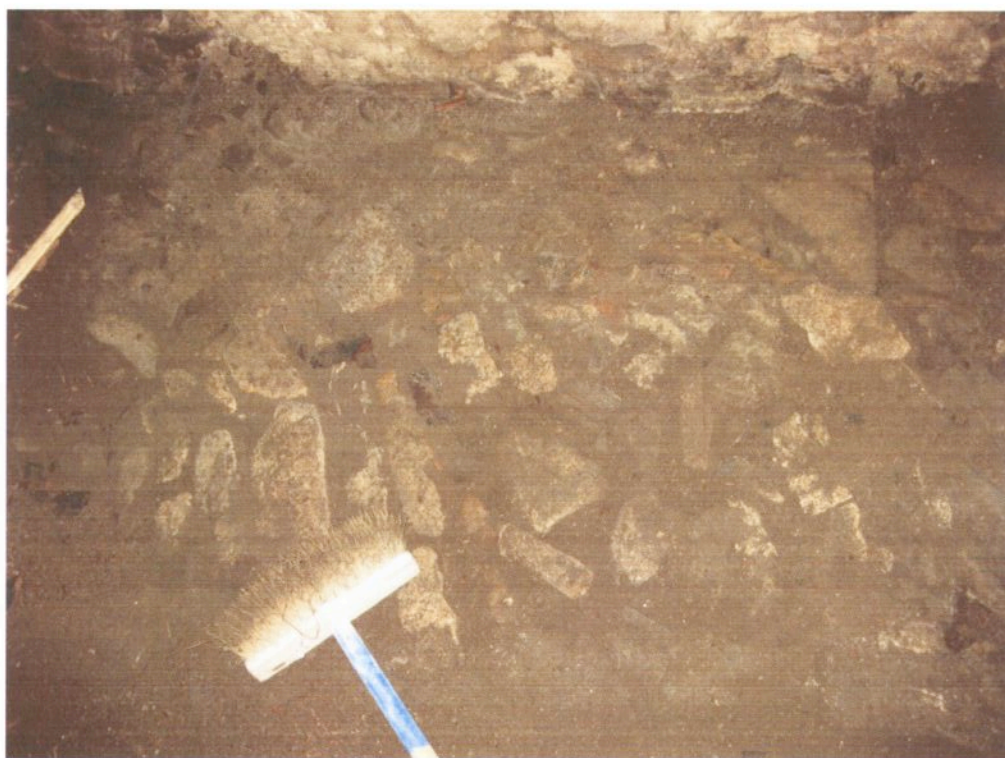
Obrázek 8 Uložení původní dlažby ve sklepních prostorech

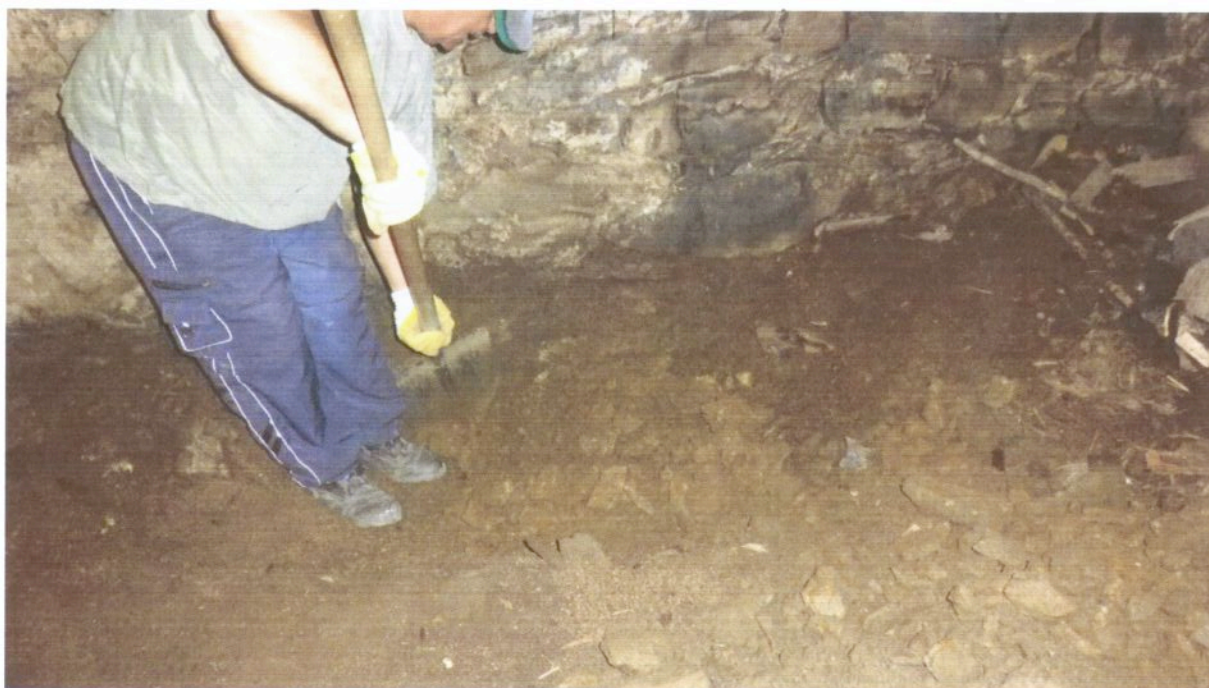
Obrázek 9 Sonda gotický sklep_sonda S 2 (sklep), průběh kopání

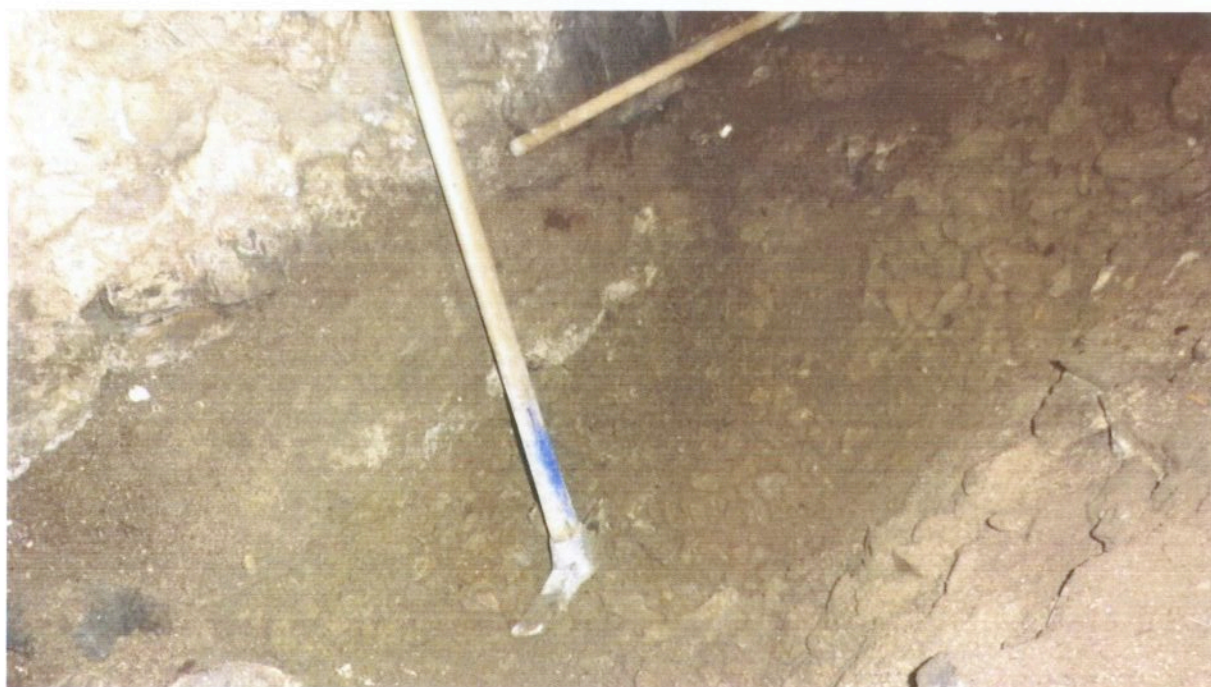
0.25 – 0.50 výchoz hornin skalního podkladu (biotitické ruly). Jedná se o téměř neztvrdlé horniny, výrazně foliované horniny (R 3).

Obrázek 10 Gotický sklep_sonda 2 - Úroveň základové spáry na skalním podloží

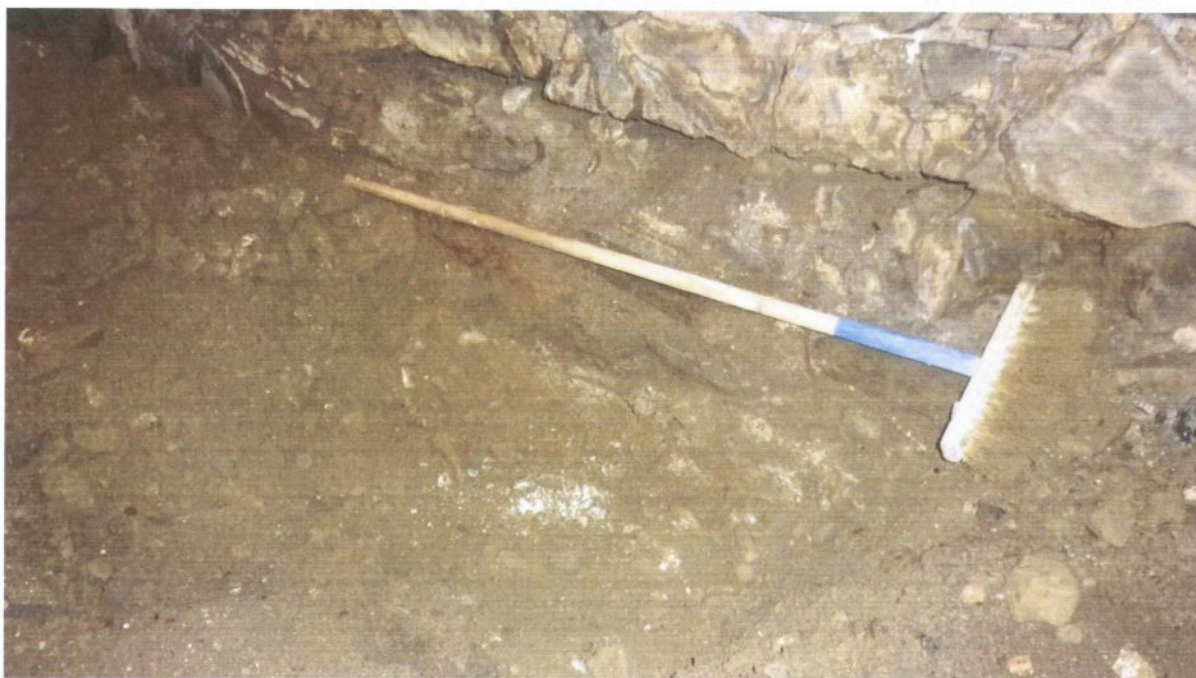
0.30 – 0.45 výchoz hornin skalního podkladu (biotit-grafitické ruly bohaté živci), dobře foliované, téměř neztvrdlé (R 3)

Obrázek 12 Detail základové spáry gotický sklep_sonda 1 – Základ je založen na skalním podloží

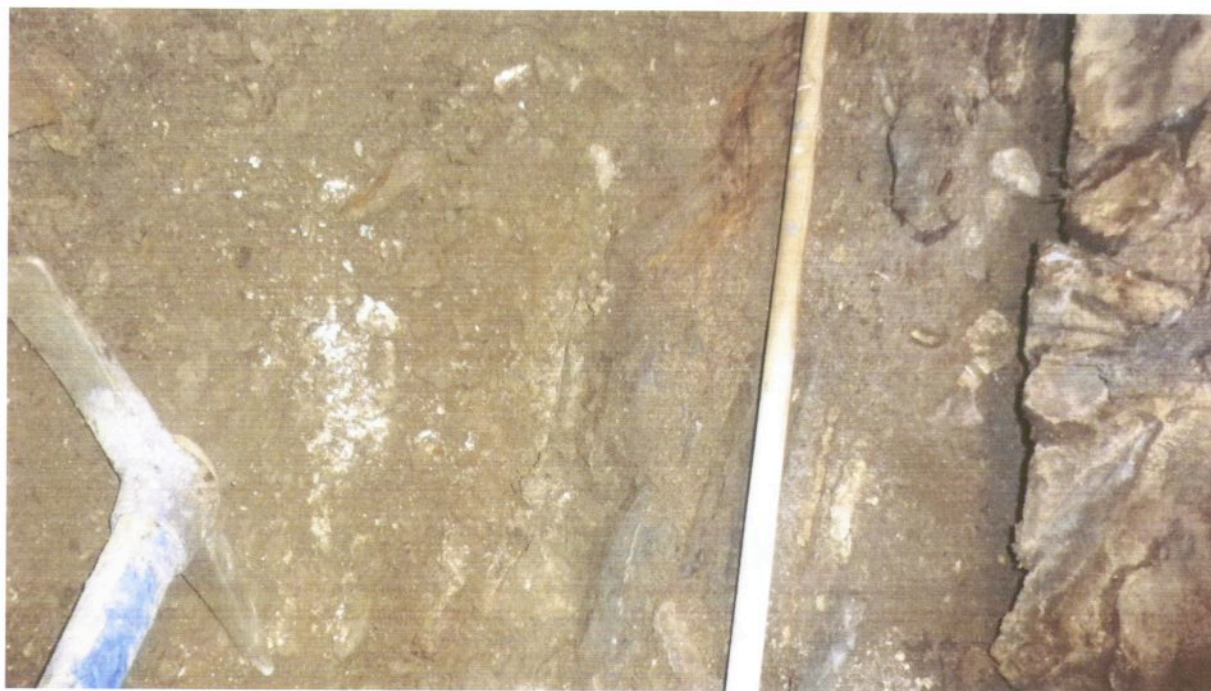
Obrázek 13 Gotický sklep_sonda 1 – detail pod základovou spárou

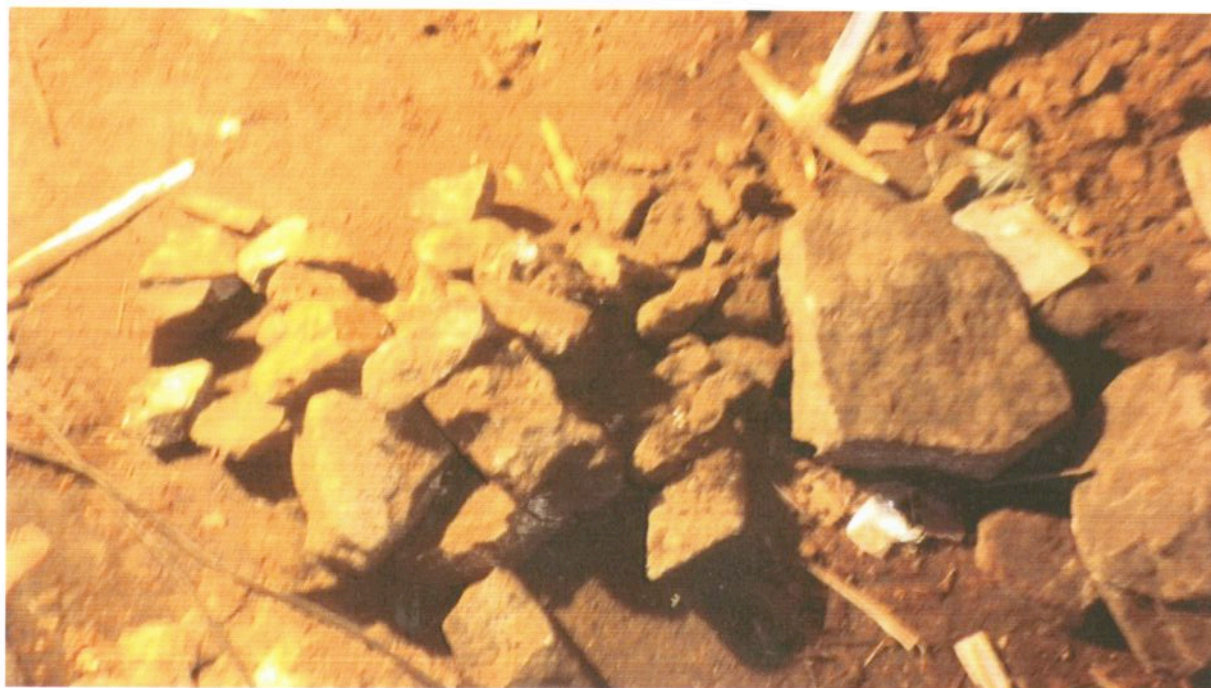
Obrázek 14 Charakter materiálu skalního podloží
