ZOD.PROJ.	ING. MARTIN KAČER		
SPOLUPRÁCE	ING. M. KAČER, H. NÝDLOVÁ		
INVESTOR	ČESKOKRUMLOVSKÝ ROZVOJOVÝ FOND	ZAKÁZ. ČÍSLO	145/35/06
AKCE	ČESKÝ KRUMLOV LATRÁN č.p.67 BÝVALÝ KLÁŠTER KLARISEK – 3.ETAPA	DATUM	KVĚTEN 2007
		STUPEŇ	P.S.
		FORMÁT	
VÝKRES	ÚPRAVA KOMÍNŮ	MĚŘÍTKO:	VÝKRES Č.
		1:25	9

3. ETAPA

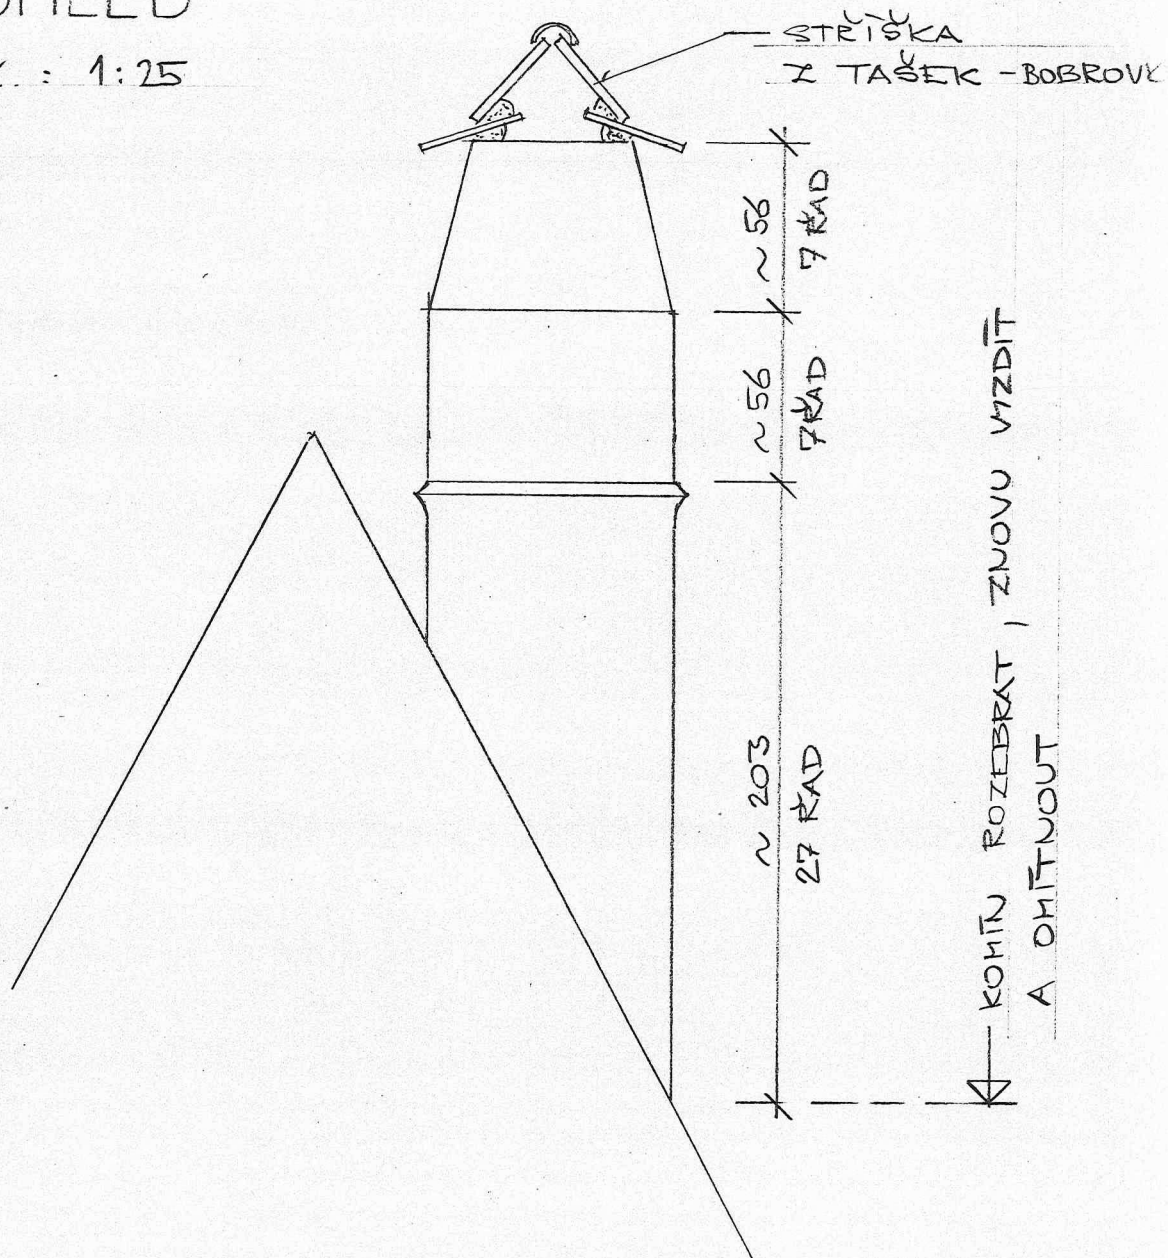
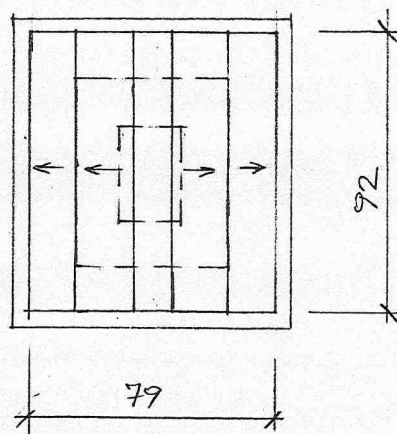
a POHLED

OZNAČENÍ KOMÍNU	ROZMĚR (cm)	POPIS	NÁVRH OPRAVY
a	79 / 92 u podl. s náběhem výška v ose: cca 230 cm	Komín z plných cihel Nadstřešní část s kónickým zakončením, na svislé části římsa-cihebné zdivo narušené, bez omítky, stříška nedochovaná. Podstřešní část omítaná, omítky místy narušené.	Nadstřešní část: - přezdění komínu nad krytinou - provedení nové omítky - nátěr, hydrofobizace povrchů - stříška z bobrovek Podstřešní část: - očištění a nátěr povrchu
b	83 / 83 výška v ose: cca 130 cm	Komín z plných cihel Nadstřešní část s kónickým zakončením bez říms, cihebné zdivo narušené, bez omítky, stříška nedochovaná. Podstřešní část omítaná, omítky místy narušené.	Nadstřešní část: - přezdění komínu nad krytinou - provedení nové omítky - nátěr, hydrofobizace povrchů - stříška z bobrovek Podstřešní část: - očištění a nátěr povrchu
c	52 / 80 výška v ose: cca 225 cm	Komín z plných cihel Nadstřešní část s jednoduchou římsou, cihebné zdivo narušené, omítky zčásti opadaná- nesoudržná, stříška nedochovaná. Podstřešní část omítaná, omítky místy narušené.	Nadstřešní část: - přezdění komínu nad krytinou - provedení nové omítky - nátěr, hydrofobizace povrchů - stříška z bobrovek Podstřešní část: - očištění a nátěr povrchu

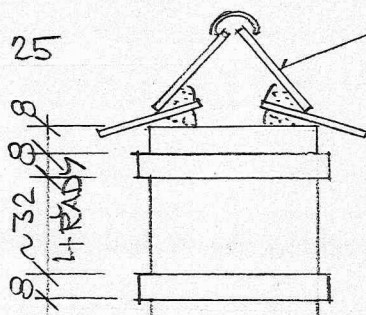
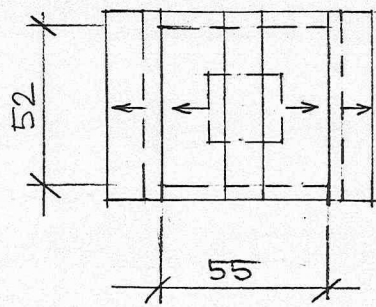
e

KOHŮ ROZEBRAT, ZVOUV VYZDÍT
A OMÍTNOUT

STRÍŽKA
Z TAŠEK - BOBROVKY

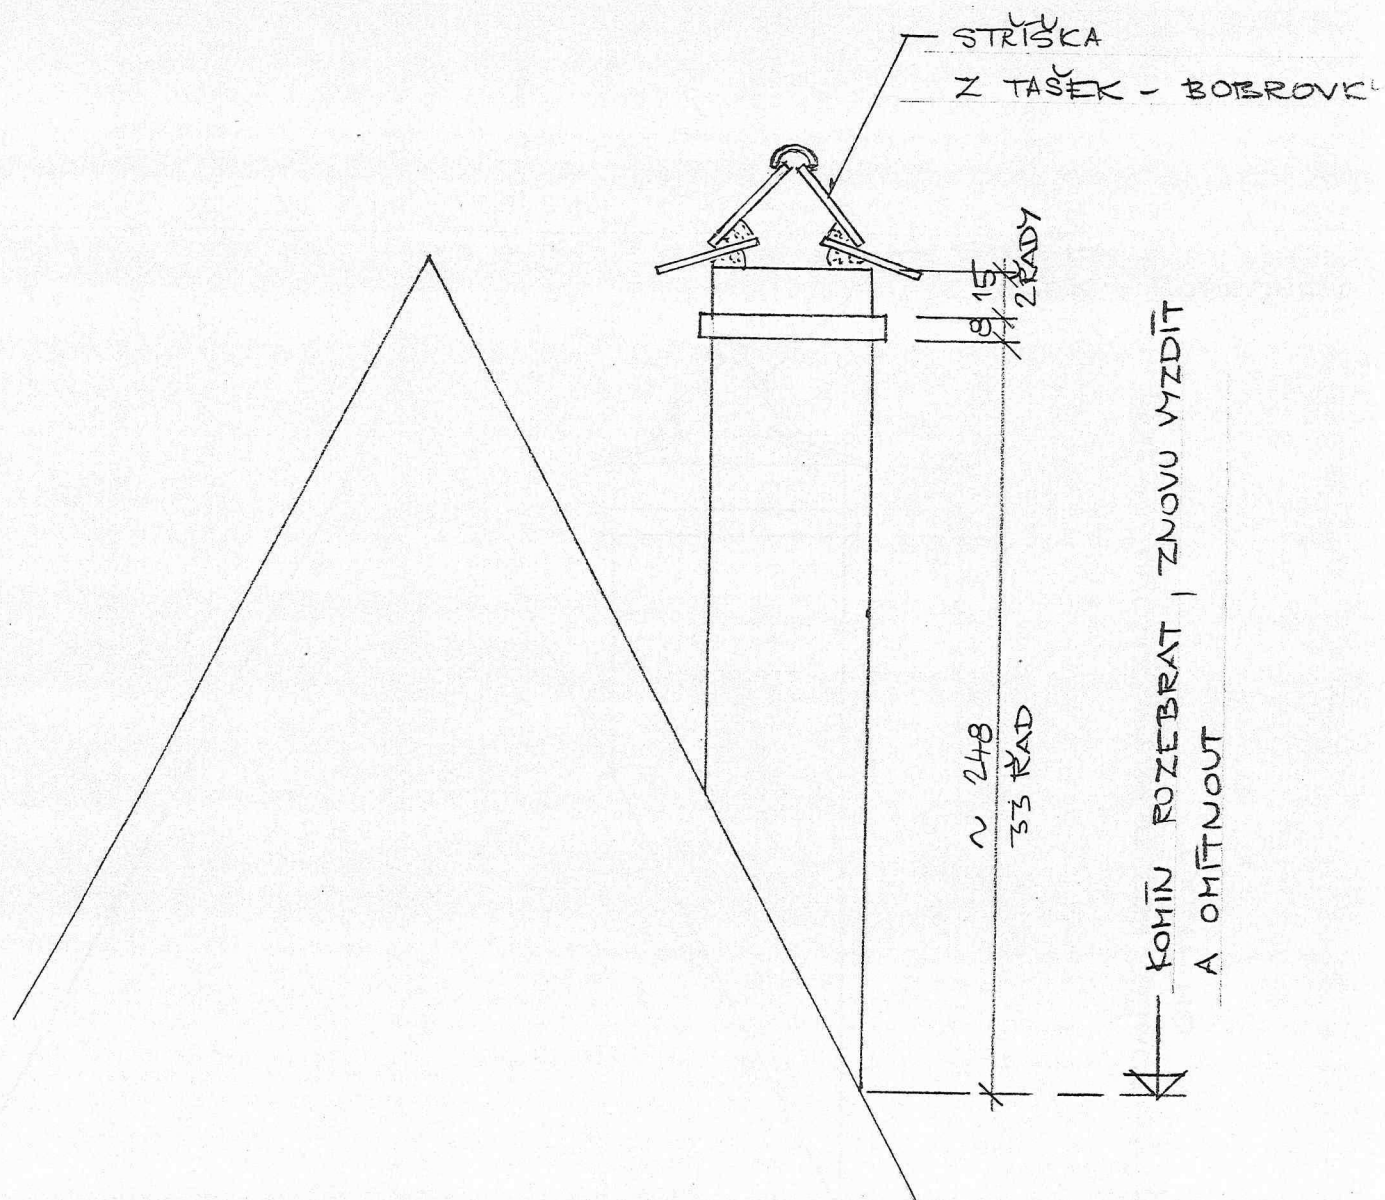
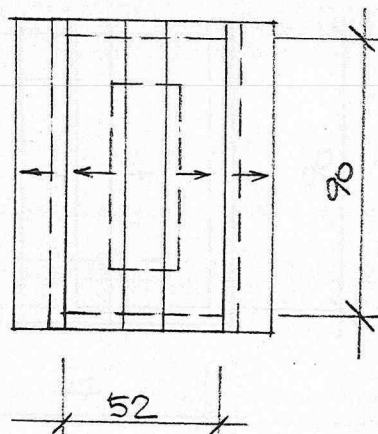
9 POHLED

OZNAČENÍ KOMÍNU	ROZMĚR (cm)	POPIS	NÁVRH OPRAVY
g	90 / 52 výška v ose: cca 220 cm	Komín z plných cihel Nadstřešní část s jednoduchou římsou, omítka zčásti opadaná, nesoudržná, zdívo narušené-rozpadlé, stříška nedochovaná. Podstřešní část omítaná, omítky místy narušené.	Nadstřešní část: <ul style="list-style-type: none"> - přezdění komínu nad krytinou - provedení nové omítky - nátěr, hydrofobizace povrchů - stříška z bobrovek Podstřešní část: <ul style="list-style-type: none"> - očištění a nátěr povrchu
h	90 / 77 u podl. s náběhem výška v ose: cca 170 cm	Komín z plných cihel Nadstřešní část s jednoduchou římsou, omítka opadaná, zdívo hlavy narušené, stříška nedochovaná. Podstřešní část omítaná, omítky místy narušené. Komínová dvířka	Nadstřešní část: <ul style="list-style-type: none"> - přezdění komínu nad krytinou - provedení nové omítky - nátěr, hydrofobizace povrchů - stříška z bobrovek Podstřešní část: <ul style="list-style-type: none"> - očištění a nátěr povrchu - očištění a nátěr dvířek (barva černá - mat)
