# KLÁŠTER MINORITŮ č.p. 50, Český Krumlov

Restaurátorský záměr:

Křížová chodba – rajský dvůr

Okenní ostění OS/3

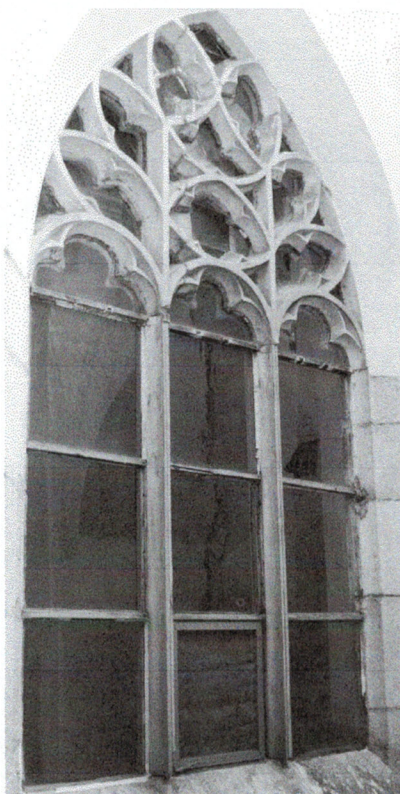
Pohled z rajského dvora  
110210 hl 056

Poškozené, nevhodná náhrada kamenných prutů dřevěnými, poškozené zasklení.
