# KLÁŠTER MINORITŮ č.p. 50, Český Krumlov

Restaurátorský záměr:

Křížová chodba – rajský dvůr  
Okenní ostění OS/9

**VĚC:** restaurátorský záměr

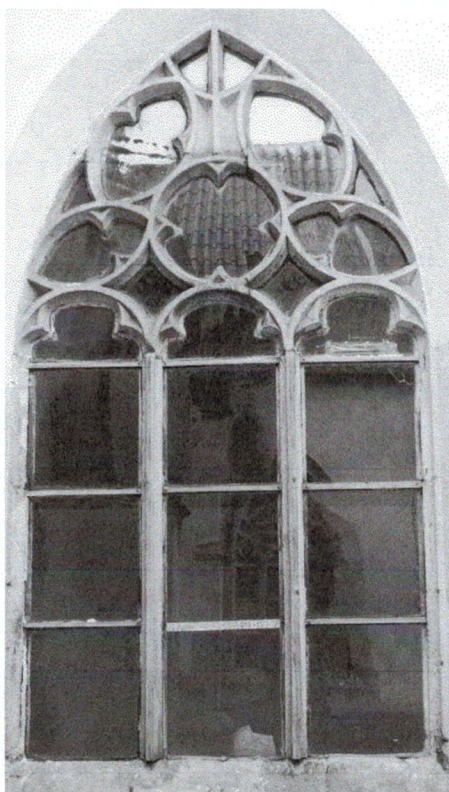
Pohled z rajskeho dvora  
110210 hl 063

Poškozené, nevhodná náhrada kamenných prutů dřevěnými, poškozené zasklení.
