KLÁŠTER MINORITŮ č.p. 50, Český Krumlov

Restaurátorský záměr:

Křížová chodba – rajský dvůr

Okenní ostění OS/2

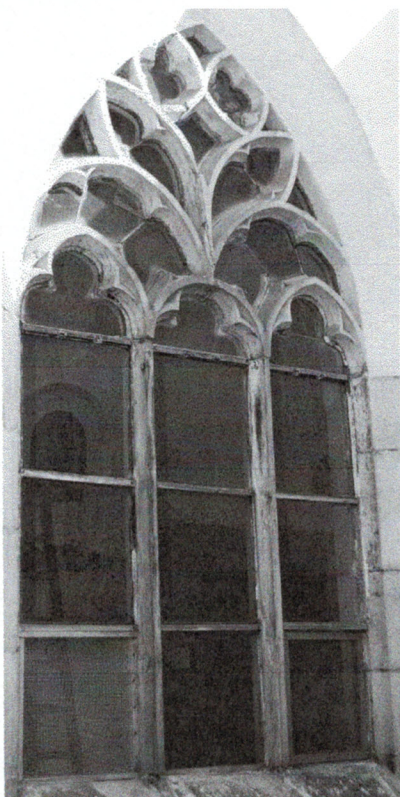
Pohled z rajského dvora
110210 hl 055

Poškozené, nevhodná náhrada kamenných prutů dřevěnými, poškozené zasklení.
