# KLÁŠTER MINORITŮ č.p. 50, Český Krumlov

Restaurátorský záměr:

Křížová chodba – rajský dvůr

Okenní ostění OS/13

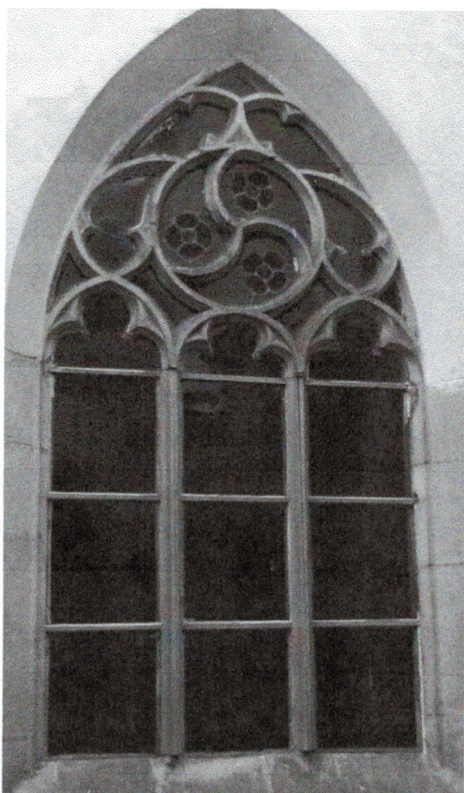
Pohled z rajského dvora  
110310 hl 034

Poškozené, nevhodná náhrada kamenných prutů dřevěnými, poškozené zasklení.
