Restaurátorský záměr *restaurování vitráží*

klášter Minoritů, Český Krumlov

v Písku dne: 22.9.2014

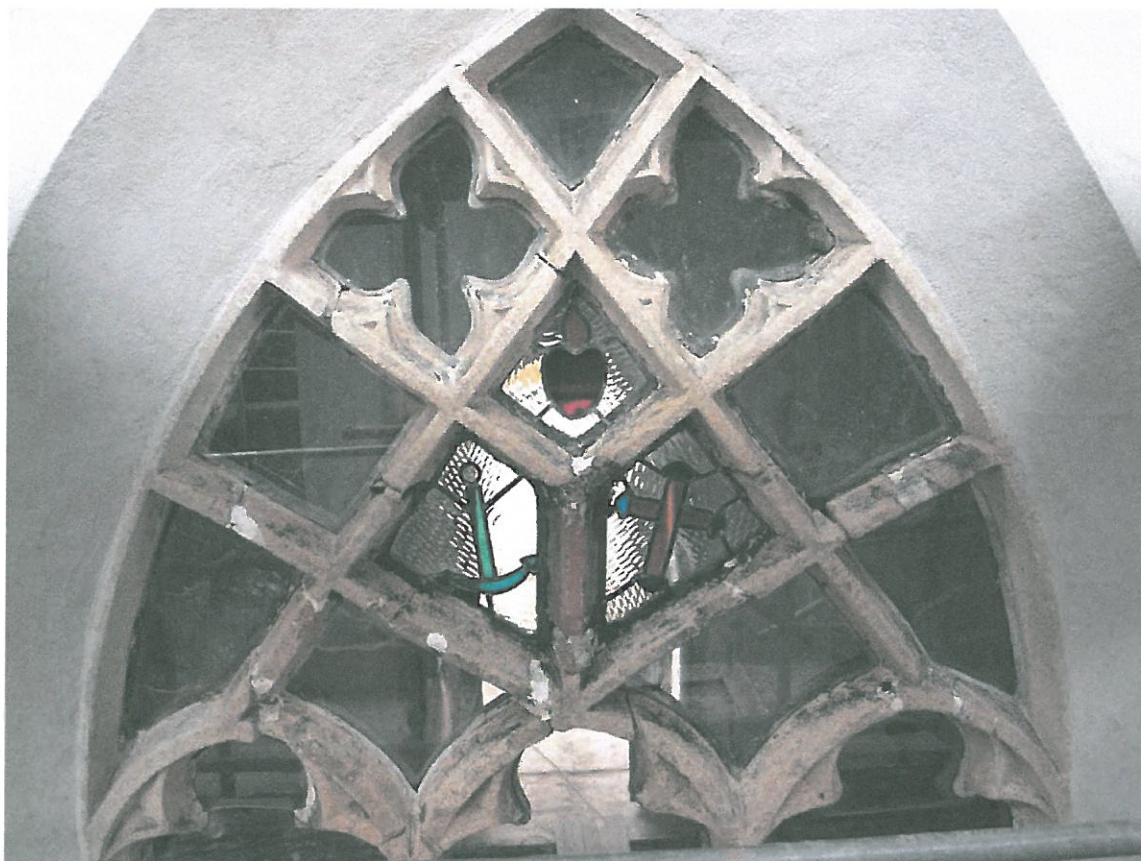
Skleněné tabulky v kružbách jsou lokálně spojeny olověným profilem v místech zúžení tabulky, kde hrozí prasknutí. U většiny tabulek složitějších tvarů, kde tabulka není dělena olověným profilem jsou prasklé.

Okno OS/10 stav před restaurováním- pohled na horní část okna kružby. Popraskané tabulky.

Vzhledem ke stavu olověné sítě a stavu skel ve vitrážích je nutné všechny vitráže z ostění demontovat. Většinu tabulek bude nutné rozebrat z olověné sítě, pouze lokálně bude olověná síť zachována. Po rozebrání skel z olověné sítě bude nutné provést zkoušku rozpustnosti ulpívajících nečistot na skle. Nové olověné profily budou použity ve stejné šíři jako u originálu. Prasklé tabulky budou spojeny správkovým olověným profilem, chybějící tabulky budou nahrazeny kopiemi stejného odstínu. Olověná osnova bude bodově pájena.

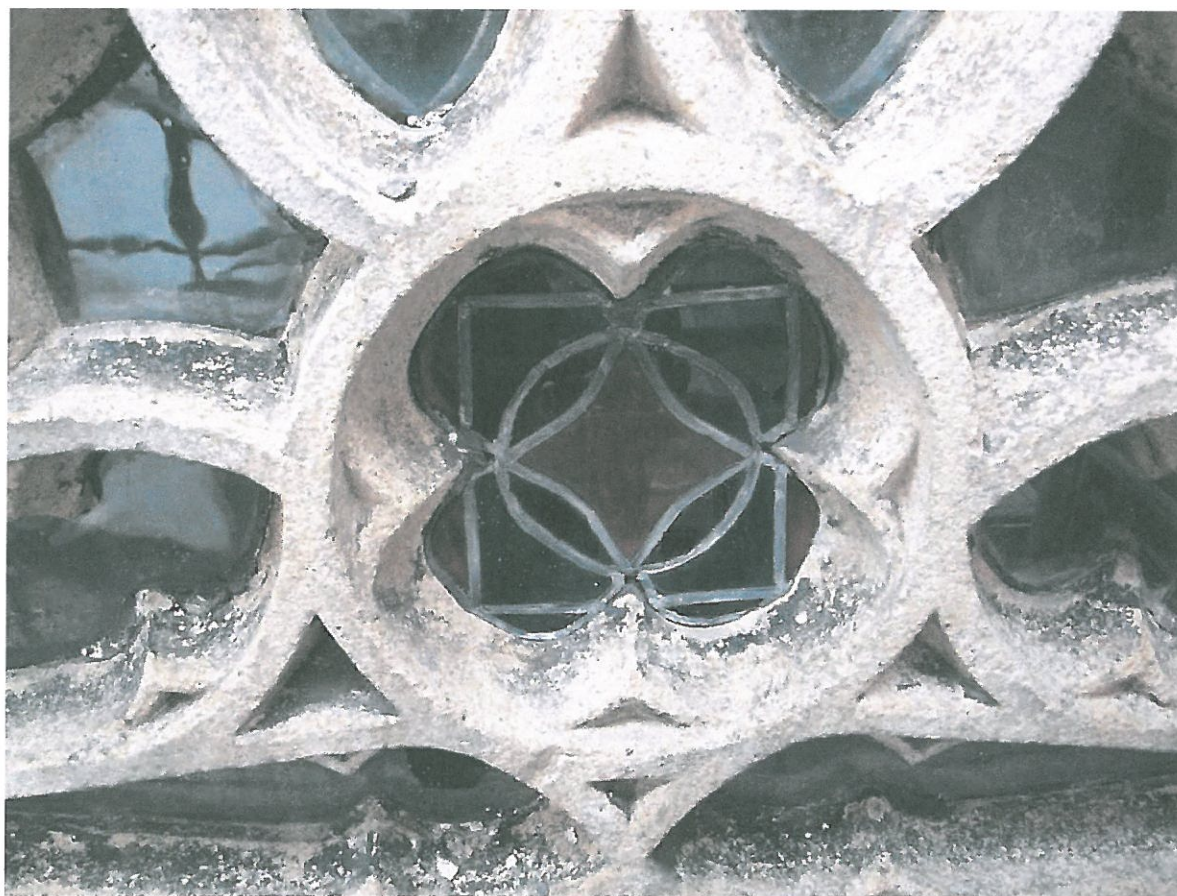
Vitrážové díly jsou uvolněné z kamenného ostění vlivem absence nebo velmi popraskaného fixačního tmelu. U vitrážového okna ozn.OS/7 chybí středová část, která je provizorně zasklena.

Okno OS/2 stav před restaurováním- detail kružby okna. Vypadaný tmel po obvodu skel. Popraskané olověné nuty.

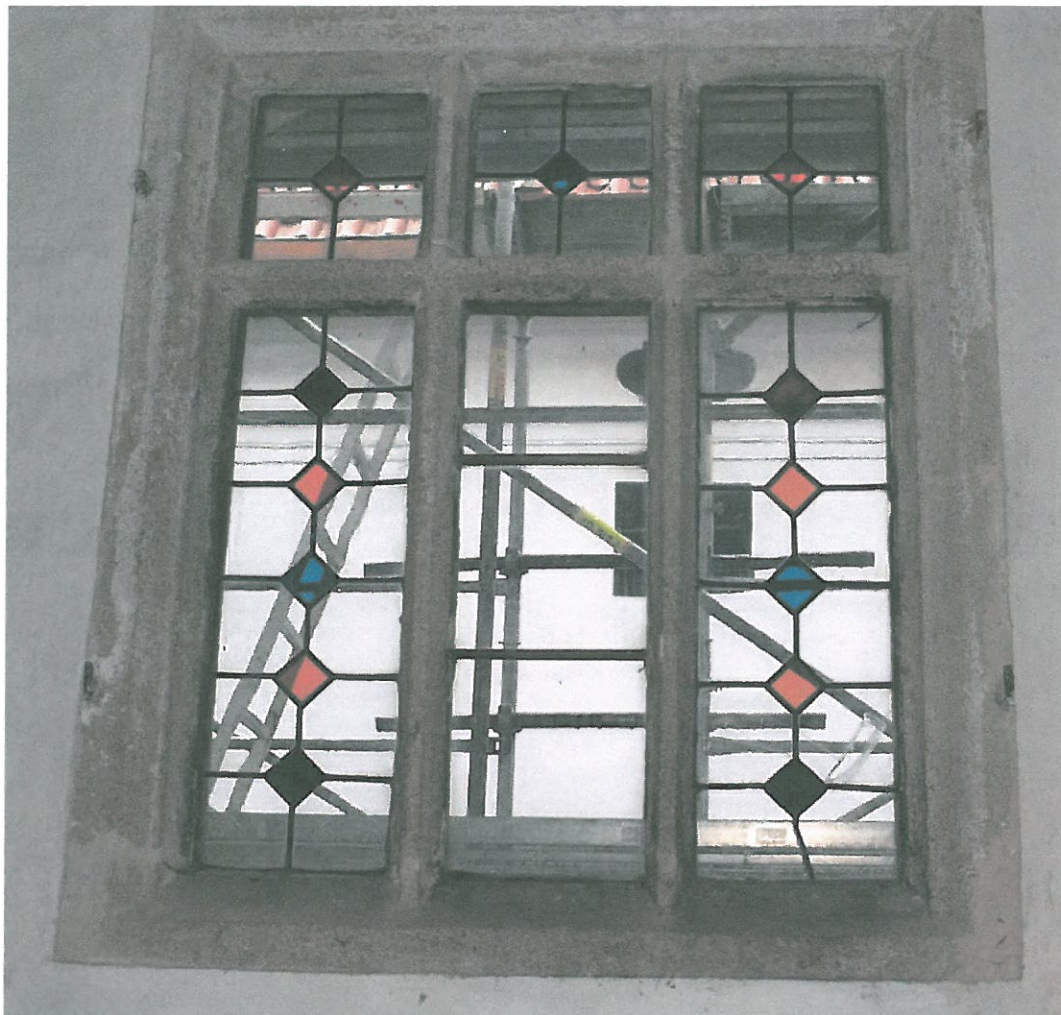
Okno OS/7 stav před restaurováním- celkový pohled na okno. Absence středové části vitráže.

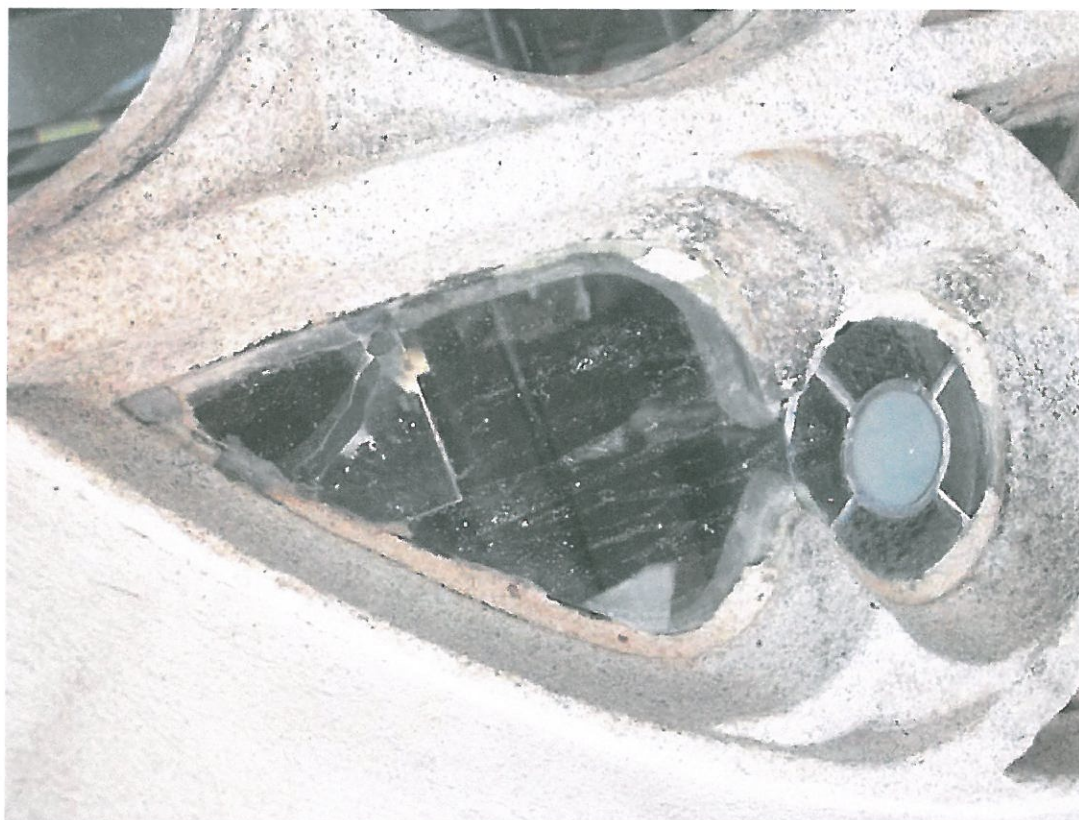
Na dochovaných **vitrážích** nebyly provedeny dosud žádné restaurátorské zásahy, pouze hrubé sklenářské opravy. Povrch skel je pokryt vrstvou prachových depozit, mastnotou a hmyzem a vlivem vyloučení alkalických složek ze skla se na povrchu tvoří sintrové povlaky. Olověná síť vitráží je vlivem stárí lokálně popraskaná na některých místech i

Okno OS/8 stav před restaurováním- detail hrubé sklenářské opravy
