ČESKÝ KRUMLOV, KLÁŠTER MINORITŮ - KOSTEL

TABULKY PRVKŮ

Prosinec / 2014 Ing. Šantavá

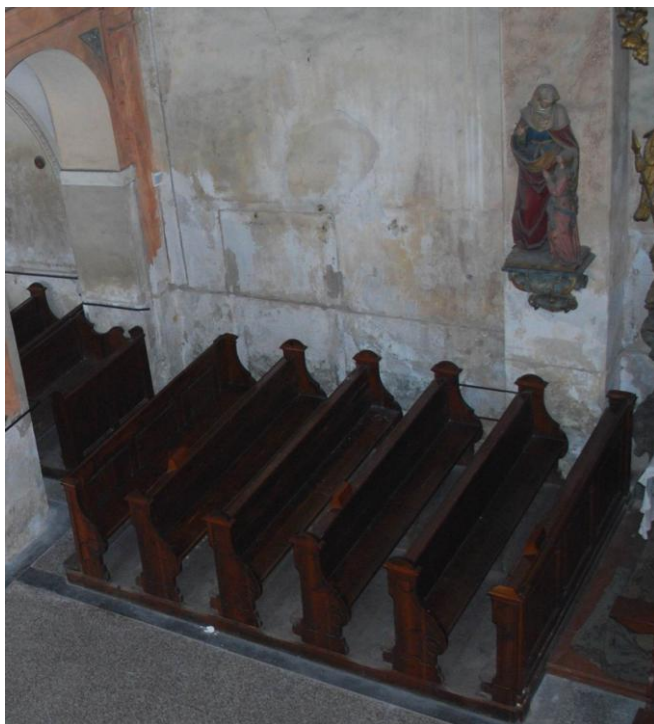
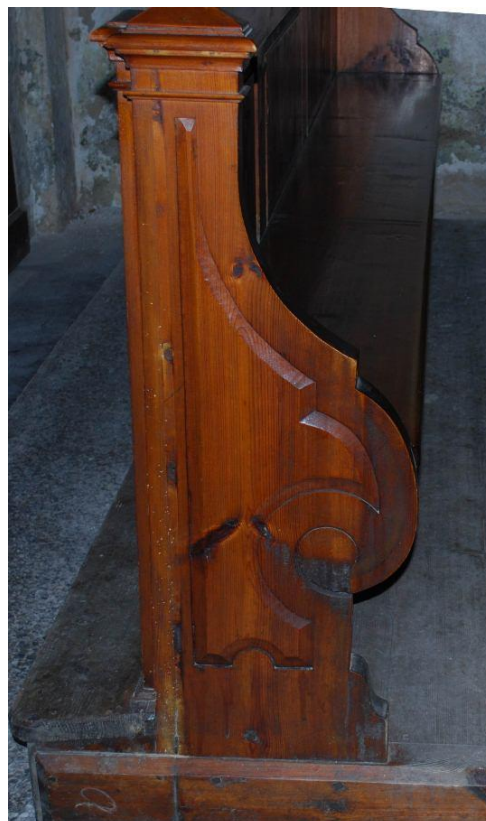
TR/1-5

Značně znečištěné, napadení dřevokazným hmyzem (červotoč), mechanické poškození, poškozená povrchová úprava.

Očistit, ošetřit nátěrem proti dřevokaznému hmyzu, opravit poškozená místa, doplnit chybějící části, zretušovat povrch a přetřit nátěrem s voskem.

Zkontrolovat stav spodní části, zteřelé prvky nahradit kopiemi.

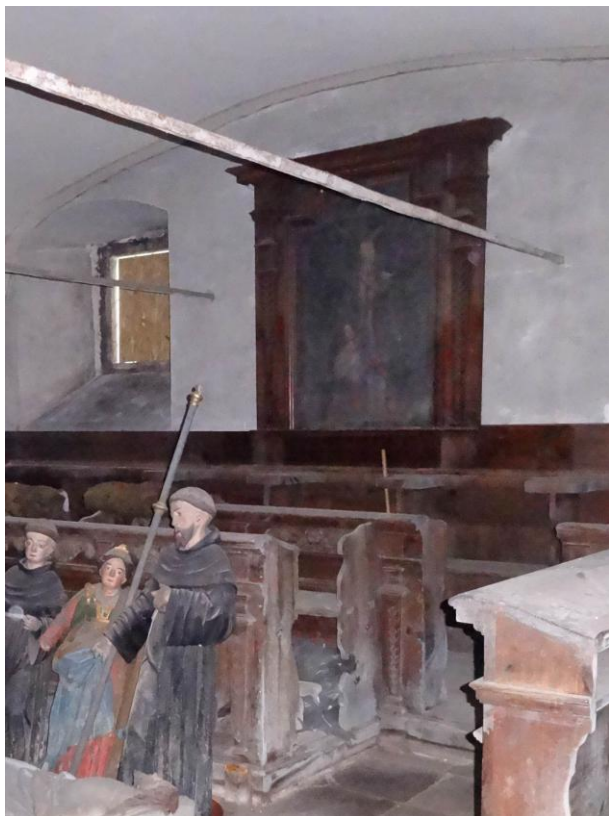
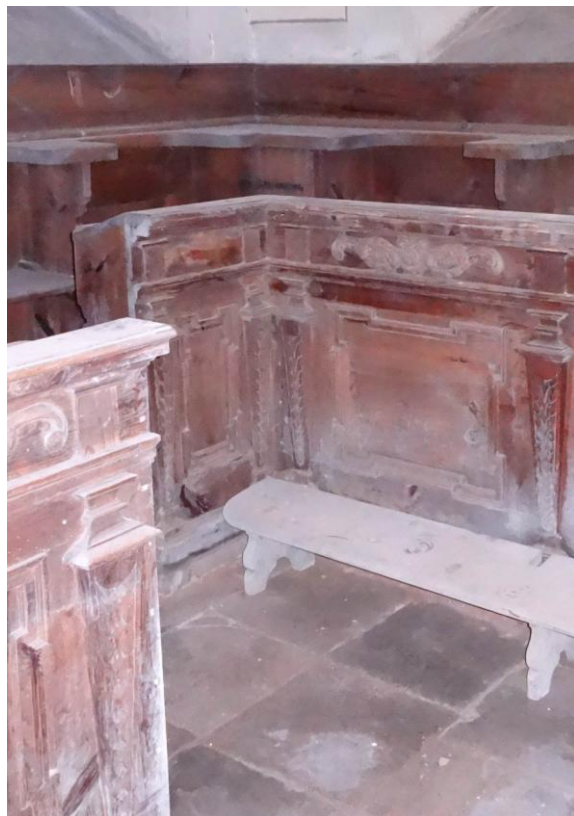
Prvek:	LAVICE	číslo:	TR/2
--------	---------------	--------	-------------

stav: Značně znečištěná, napadení dřevokazným hmyzem (červotoč), mechanické poškození, chybí část lišt a arch. článků, poškozená povrchová úprava; obraz téměř nečitelný.

stav: Očistit, ošetřit nátěrem proti dřevokaznému hmyzu, opravit poškozená místa, doplnit chybějící části, zretušovat povrch a přetřít nátěrem s voskem (obraz restaurovat).
Zkontrolovat stav spodní a zadní části, zteřelé prvky nahradit kopiemi.

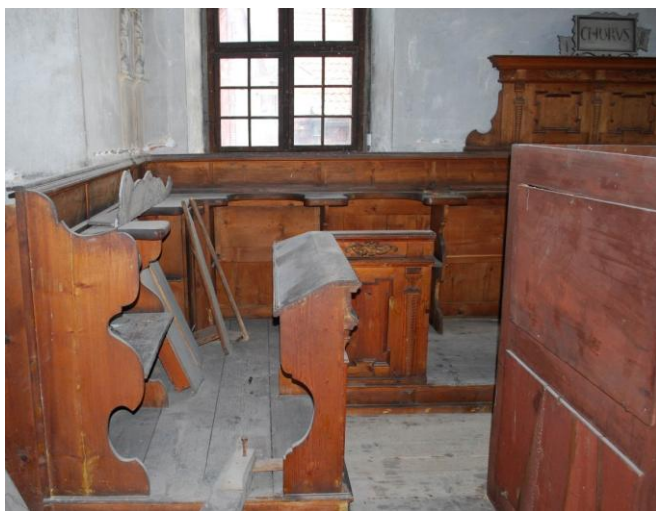
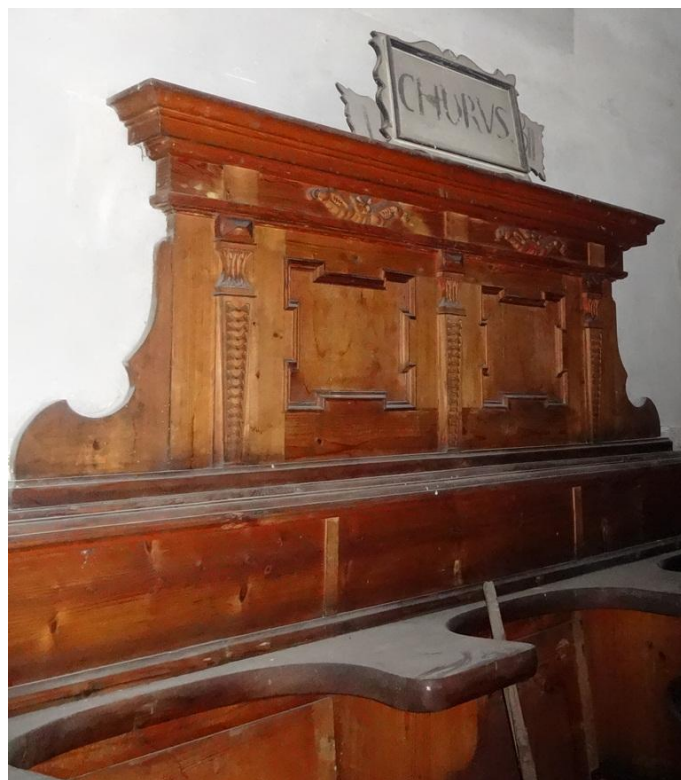
TR/3

Značně znečištěná, napadení dřevokazným hmyzem (červotoč), mechanické poškození, chybí část lišt a architektonických prvků, některé uvolněny.

Očistit, ošetřit nátěrem proti dřevokaznému hmyzu, opravit poškozená místa, doplnit chybějící části, zretušovat povrch a přetřit nátěrem s voskem.

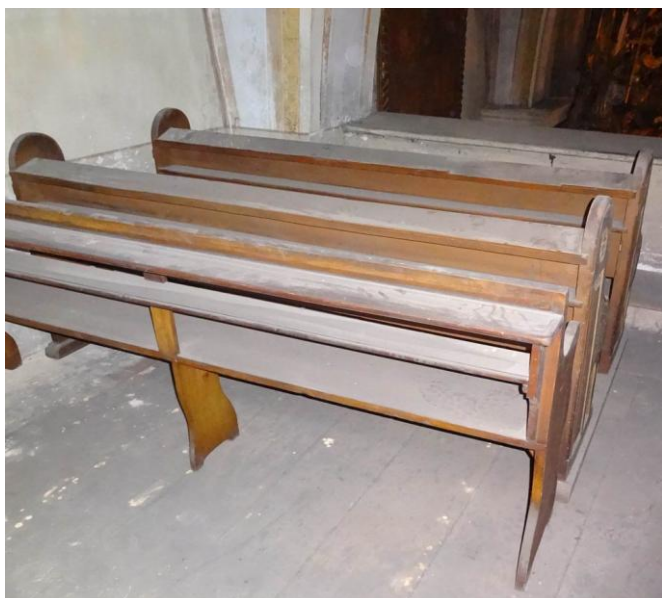
TR/4.1-2

Značně znečištěná, napadení dřevokazným hmyzem (červotoč), mechanické poškození, konstrukční spoje místy uvolněné, částečně setřená povrchová úprava.

Očistit, případně rozebrat a opět sklížit, ošetřit nátěrem proti dřevokaznému hmyzu, opravit poškozená místa, zretušovat povrch a přetřít nátěrem s voskem.

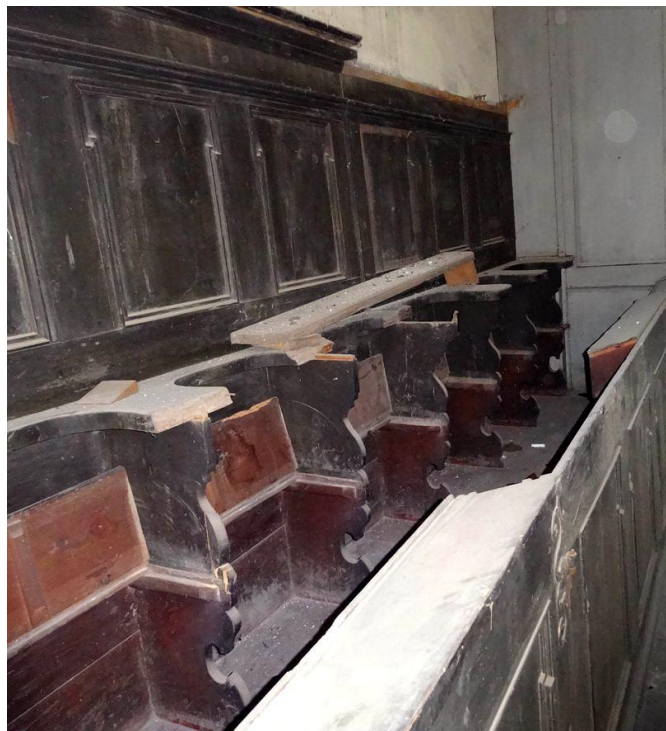
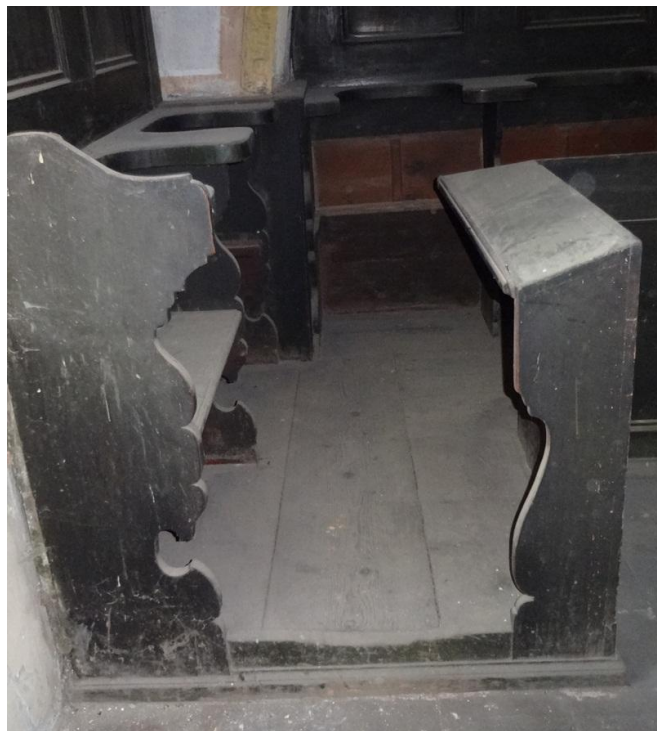
Prvek:	LAVICE		číslo:	TR/5
POČET KUSŮ: 1		DATACE: konec 18. stol.		
popis:	Lavice z měkkého dřeva při zadní stěně kruchty, v předním čele s rámovou konstrukcí s plochými výplněmi rámovanými profilovanou lištou dvířka s kovanými, rozvilinovými závěsy a pérovou klikou. Sedáky jsou deskové, na profilovaných mezistěnách s profilovanými područkami. Zadní stěna je ve spodní části desková, v horní totožného provedení jako přední čelo – ukončena profilovanou římsou.			
umístění:	Kruchta	rozměry:	12,90 x 2,30 m	
materiál:	Dřevo	povrchová úprava:	Černé moření	
stav:	Značně poškozená - znečištění, napadení dřevokazným hmyzem (červotoč), některé části chybí (lišty, část pultu s policí předního čela) rozštípané tři područky a část horní římsy, rozlomeno prkno podlahy.			
poznámka:	Rozdělena příčkou TR/7			
návrh:	Očistit, ošetřit nátěrem proti dřevokaznému hmyzu, opravit poškozená místa, doplnit chybějící části, zretušovat povrch a přetřít nátěrem s voskem; provést repasi kování (odstranit degradované nátěry, zbavit koroze, doplnit kopiemi chybějící nebo nevhodně doplněné díly - zachovat maximum historických částí, opatřit protikorozním nátěrem, opatřit 2x vrchním krycím nátěrem – černý).

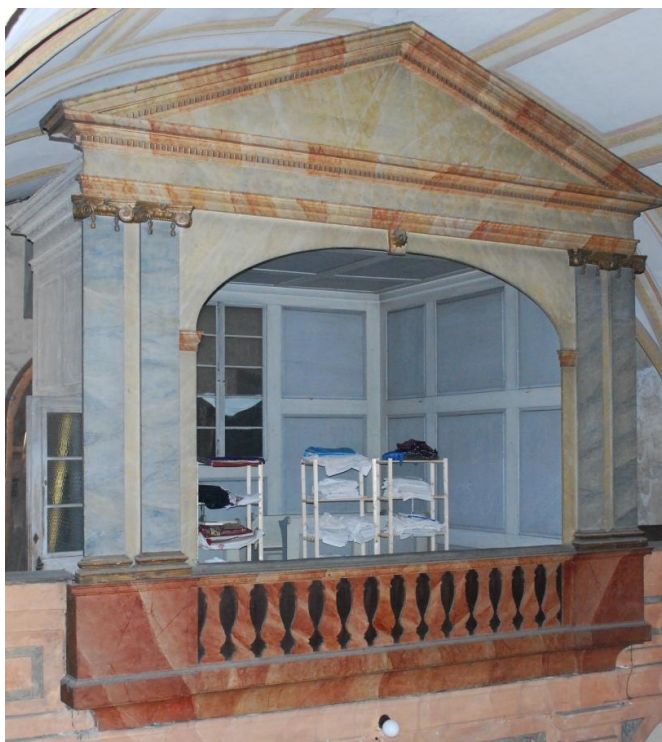
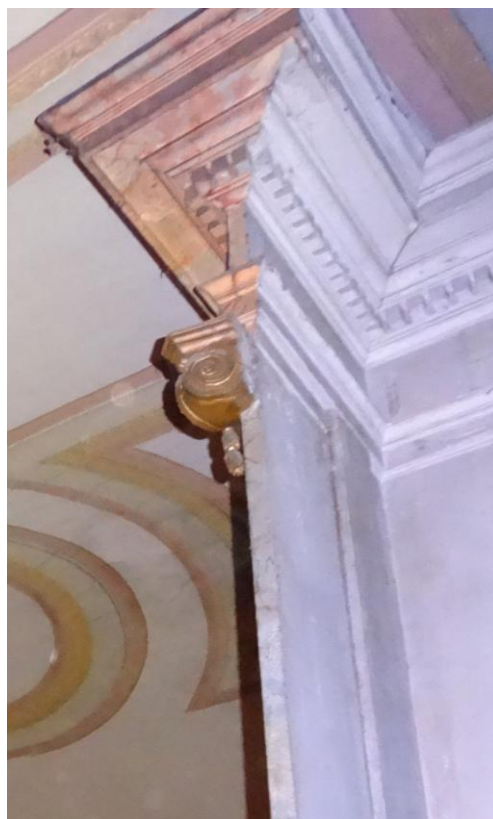
číslo: **TR/6**

Značně znečištěné, stopy po dřevokazném hmyzu (červotoč), drobná mechanická poškození, poškozené nátěry.

Očistit, ošetřit nátěrem proti dřevokaznému hmyzu, vyspravit mechanická poškození, zkontrolovat a případně opravit spoje, zretušovat povrch.

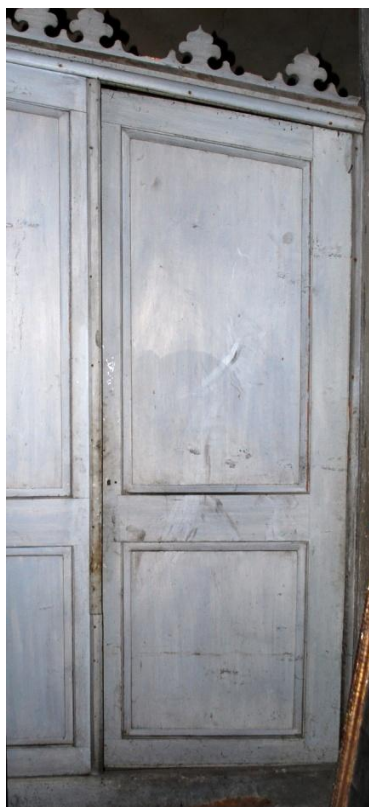
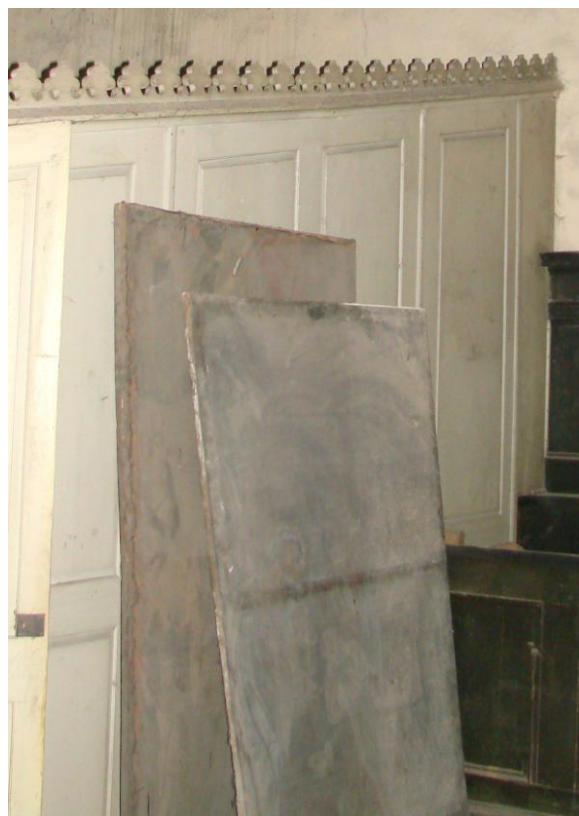
TR/7

Značně znečištěné, stopy po dřevokazném hmyzu (červotoč), drobná mechanická poškození, poškozené nátěry.

Očistit, ošetřit nátěrem proti dřevokaznému hmyzu, vyspravit mechanická poškození, doplnit řezby, zretušovat povrch.

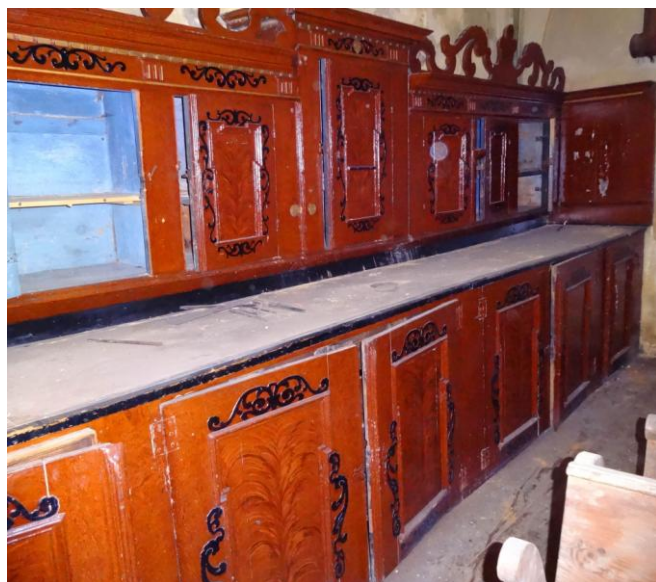
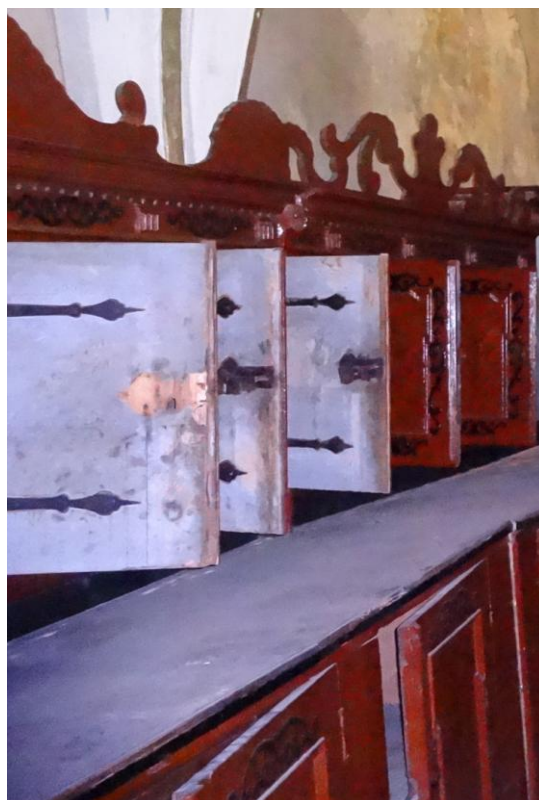
TR/8.1-2

Uprášené a znečištěné, drobná mechanická poškození, místy napadení dřevokazným hmyzem (červotoč), dvířka v závěsech uvolněná, chybí 7 zámků, nevhodná povrchová úprava.

Očistit povrch, ošetřit proti dřevokaznému hmyzu, vyspravit mechanická poškození, zretušovat povrch; provést repasi kování (odstranit degradované nátěry, zbavit koroze, doplnit kopiemi chybějící nebo nevhodně doplněné díly vč. klíčů - zachovat maximum historických částí, opatřit protikorozním nátěrem, opatřit 2x vrchním krycím nátěrem – černý; obnovit funkčnost).

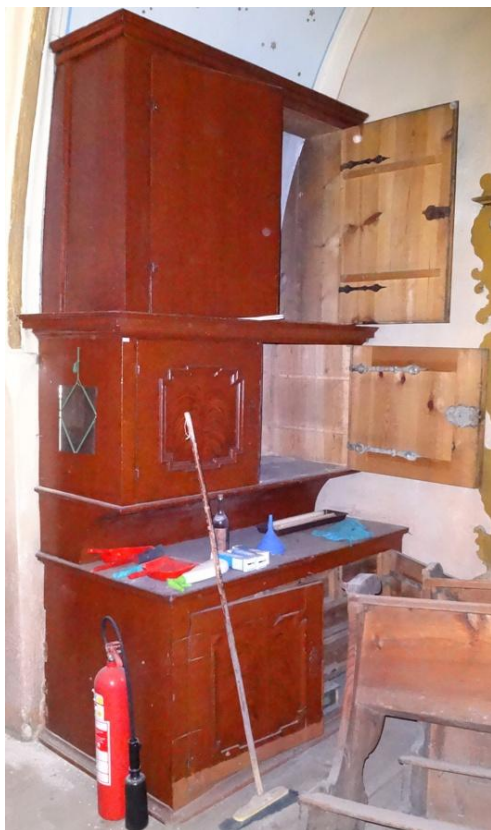
TR/9

Uprášené a znečištěné, drobná mechanická poškození, místy napadení dřevokazným hmyzem (červotoč), dvířka v závěsech uvolněná, nevhodná povrchová úprava.

Dodatečně osazená nástavba tvořená dvoukřídlovou skříňkou bez zadní stěny a boky upravenými dle průběhu klenby. Jedná se o hodnotný historický mobiliář, ale působí zde rušivě – doporučujeme umístit na jiné místo.

Očistit povrch, ošetřit proti dřevokaznému hmyzu, vyspravit mechanická poškození, odstranit nástavbu, zretušovat povrch, doplnit police; provést repasi kování (odstranit degradované nátěry, zbavit koroze, doplnit kopiemi chybějící nebo nevhodně doplněné díly vč. klíčů - zachovat maximum historických částí, opatřit protikorozním nátěrem, opatřit 2x vrchním krycím nátěrem – černý; obnovit funkčnost).

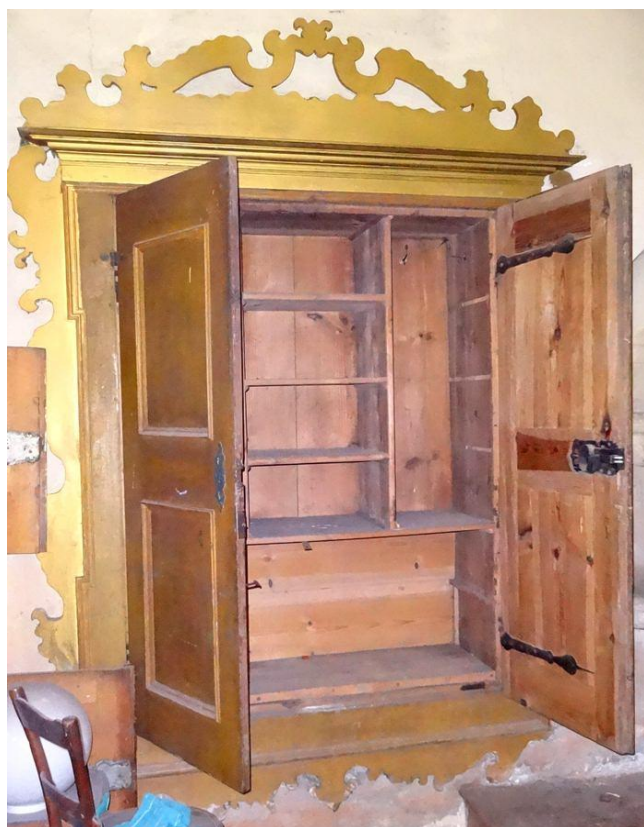
číslo: **TR/10**

stav: Uprášené a znečištěné, drobná mechanická poškození, místy napadení dřevokazným hmyzem (červotoč), dvířka v závěsech uvolněná, nevhodná povrchová úprava.

návrh: Očistit povrch, ošetřit proti dřevokaznému hmyzu, vyspravit mechanická poškození, zretušovat povrch, doplnit police; provést repasi kování (odstranit degradované nátěry, zbavit koroze, doplnit kopiemi chybějící nebo nevhodně doplněné díly vč. klíčů - zachovat maximum historických částí, opatřit protikorozním nátěrem. opatřit 2x vrchním krcím nátěrem – černý: obnovit funkčnost).

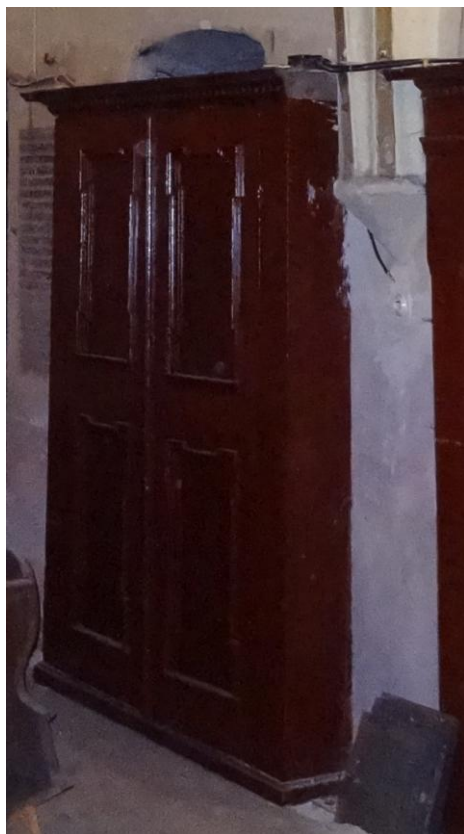
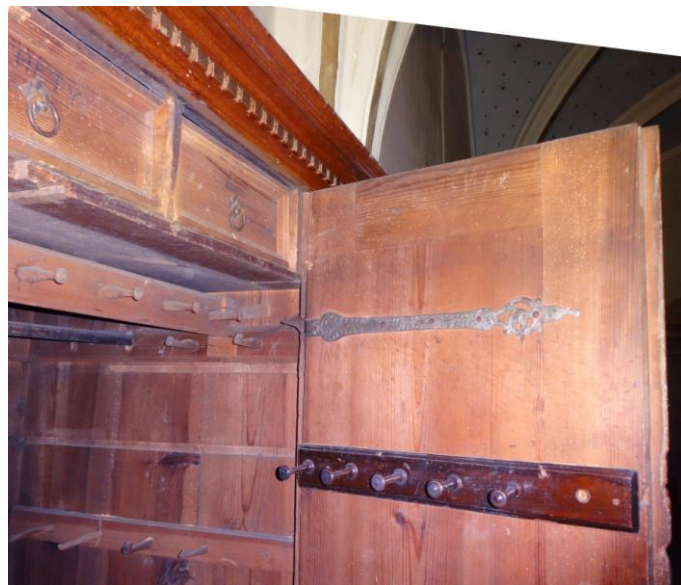
TR/11

Uprášené a znečištěné, drobná mechanická poškození, místy napadení dřevokazným hmyzem (červotoč), dvířka v závěsech uvolněná, nevhodná povrchová úprava.

Očistit povrch, ošetřit proti dřevokaznému hmyzu, vyspravit mechanická poškození, zretušovat povrch; provést repasi kování (odstranit degradované nátěry, zbavit koroze, doplnit kopiemi chybějící nebo nevhodně doplněné díly vč. klíčů - zachovat maximum historických částí, opatřit protikorozním nátěrem, opatřit 2x vrchním krycím nátěrem – černý; obnovit funkčnost).

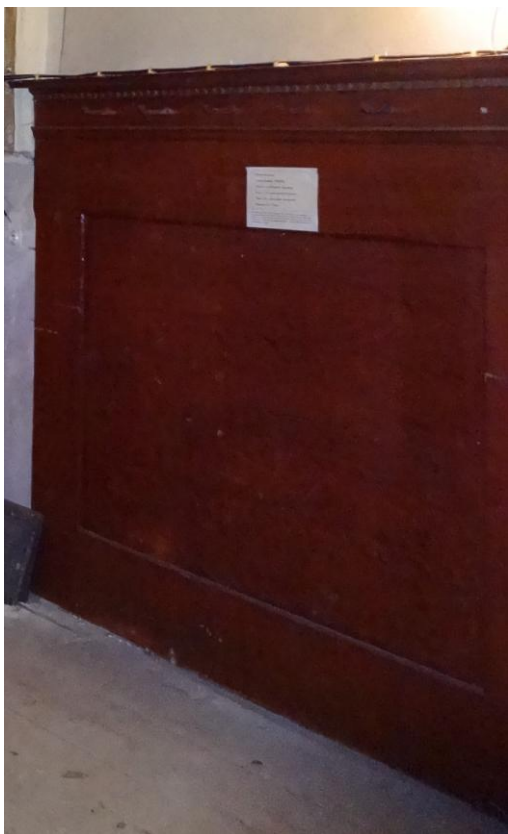
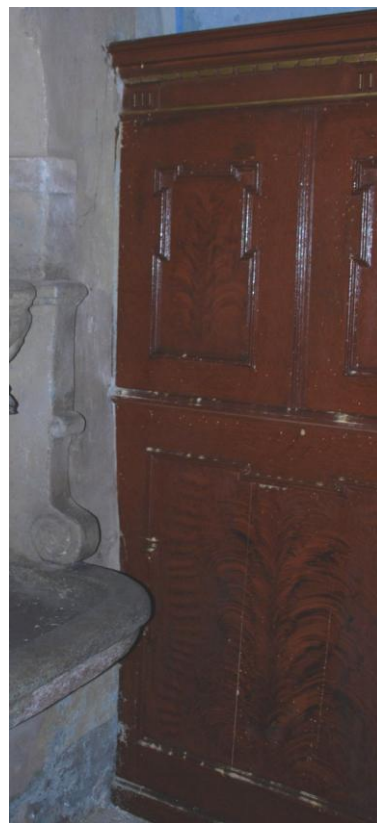
Prvek:	DŘEVĚNÝ OBKLAD			číslo:	TR/12.1-2
POČET KUSŮ: 2					
popis:	12.1 - prkenný rám s plochou výplní bez olištování; horní část se zubořezem a profilovanou římsou, pod ní dřevěné věšáky. 12.2 - prkenný rám s plochou výplní orámovanou profilovanou odskakovanou lištou; horní část se zubořezem a profilovanou římsou.				
umístění:	Sakristie, jižní stěna 12.1, severní stěna 12.2	rozměry:	12.1 – 2,80 x 2,00 m 12.2 – 3,10 x 2,10 m		
materiál:	Dřevo	povrchová úprava:	Fládrování, novodobé		
stav:	Uprášené a znečištěné, drobná mechanická poškození, místy napadení dřevokazným hmyzem (červotoč), dvířka v závěsech uvolněná, nevhodná povrchová úprava.				
poznámka:					
návrh:	Očistit povrch, ošetřit proti dřevokaznému hmyzu, vyspravit mechanická poškození, zretušovat povrch.

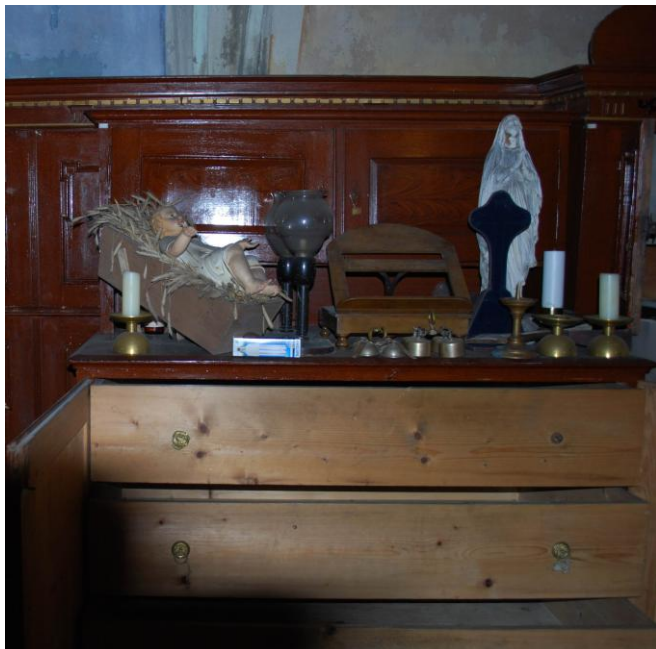
Prvek:	KREDENČNÍ SKŘÍŇ		číslo:	TR/13
POČET KUSŮ: 1		DATE: 19. stol.		
popis:	Kredenční skříň postavená před dřevěným obkladem TR/12.2, dvoukřídlová s rámovými dvířky. Spodní širší skříňka se zásuvkami, horní užší policová.			
umístění:	Sakristie	rozměry:	š 1,46 m; v 1,95 m	
materiál:	Dřevo	povrchová úprava:	Fládrování, novodobé	
stav:	Uprášené a znečištěné, drobná mechanická poškození, místy napadení dřevokazným hmyzem (červotoč), nevhodná povrchová úprava.			
poznámka:	Zvážit přemístění			
návrh:	Očistit povrch, ošetřit proti dřevokaznému hmyzu, vyspravit mechanická poškození, zretušovat povrch; provést repasi kování (odstranit degradované nátěry, zbavit koroze, doplnit kopiemi chybějící nebo nevhodně doplněné díly vč. klíčů - zachovat maximum historických částí, opatřit protikorozním nátěrem, opatřit 2x vrchním krycím nátěrem – černý; obnovit funkčnost).

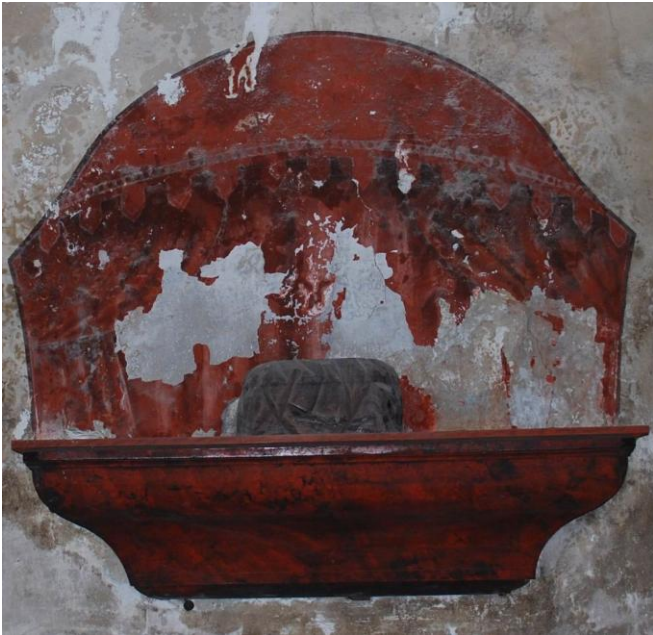
Prvek:	KONZOLA			číslo:	TR/14
POČET KUSŮ: 1					
popis:	Dřevěná mramorovaná konzola tumbového tvaru zřízená pro relikviář s kostrou sv. Reparáta, za kterou je namalovaná červená draperie. (relikviář je dnes v hradním muzeu)				
umístění:	Prostor pod kruchtou	rozměry:	š 1,68 m; v 0,42 m; hl. 0,40 m		
materiál:	Dřevo	povrchová úprava:	Mramorování		
stav:	Uprášená a znečištěná, drobná mechanická poškození, silně poškozená malba draperie				
poznámka:	Na konzole stojí prázdný dřevěný podstavec napodobující skálu.				
návrh:	Očistit povrch, ošetřit proti dřevokaznému hmyzu, vyspravit mechanická poškození, obnovit malířským způsobem draperií.
