Doplněk technické zprávy v rámci revize DPS č.K1-1, K2-2 dle Smlouvy o dílo ze dne 18.2. 2015 řešící:

# Bývalý klášter klarisek v Č. Krumlově

## Středověké stropy v ambitu

# Dokumentace nálezové situace

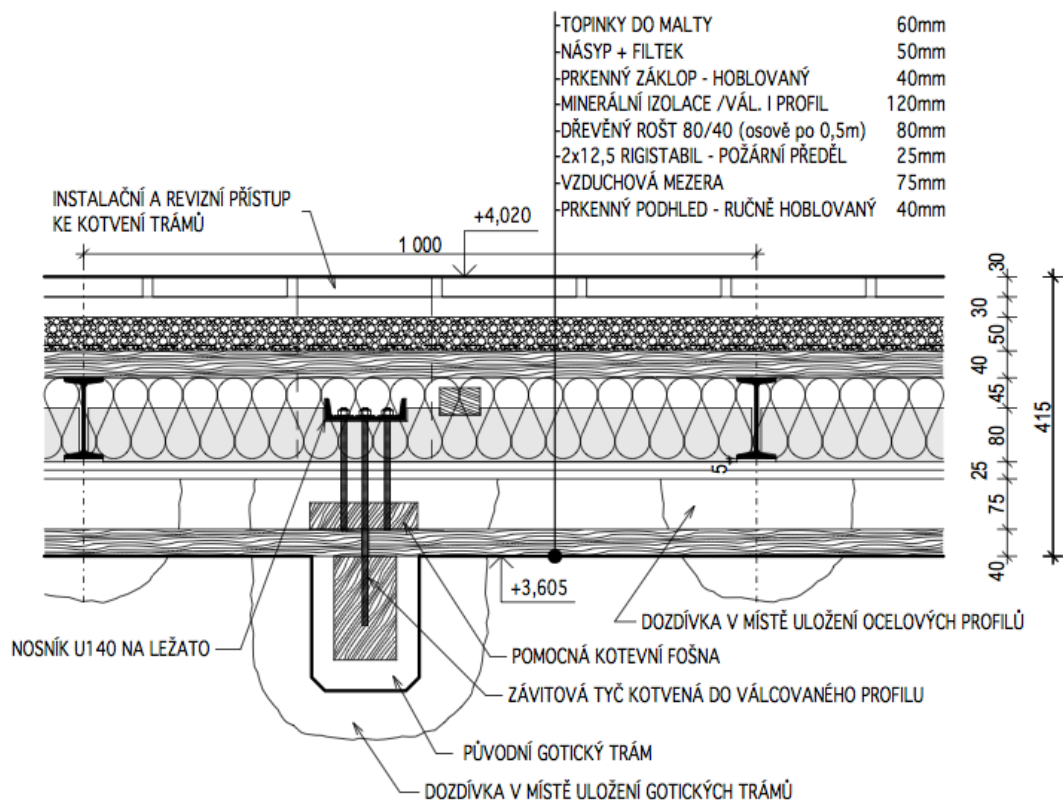
Detail vyvšení trámů č.17 – 19 z důvodu špatné únosnosti i po restaurování a vložení protéz:
