Doplňěk technické zprávy v rámci revize DPS č.K1-1, K2-2 dle Smlouvy o dílo ze dne 18.2. 2015 řešící:

**Základní vstupní restaurátorské posouzení stavu nálezů (Tomáš Rafl ak. mal.,  
Mgr. Jakub Rafl akad. soch. a rest.):**

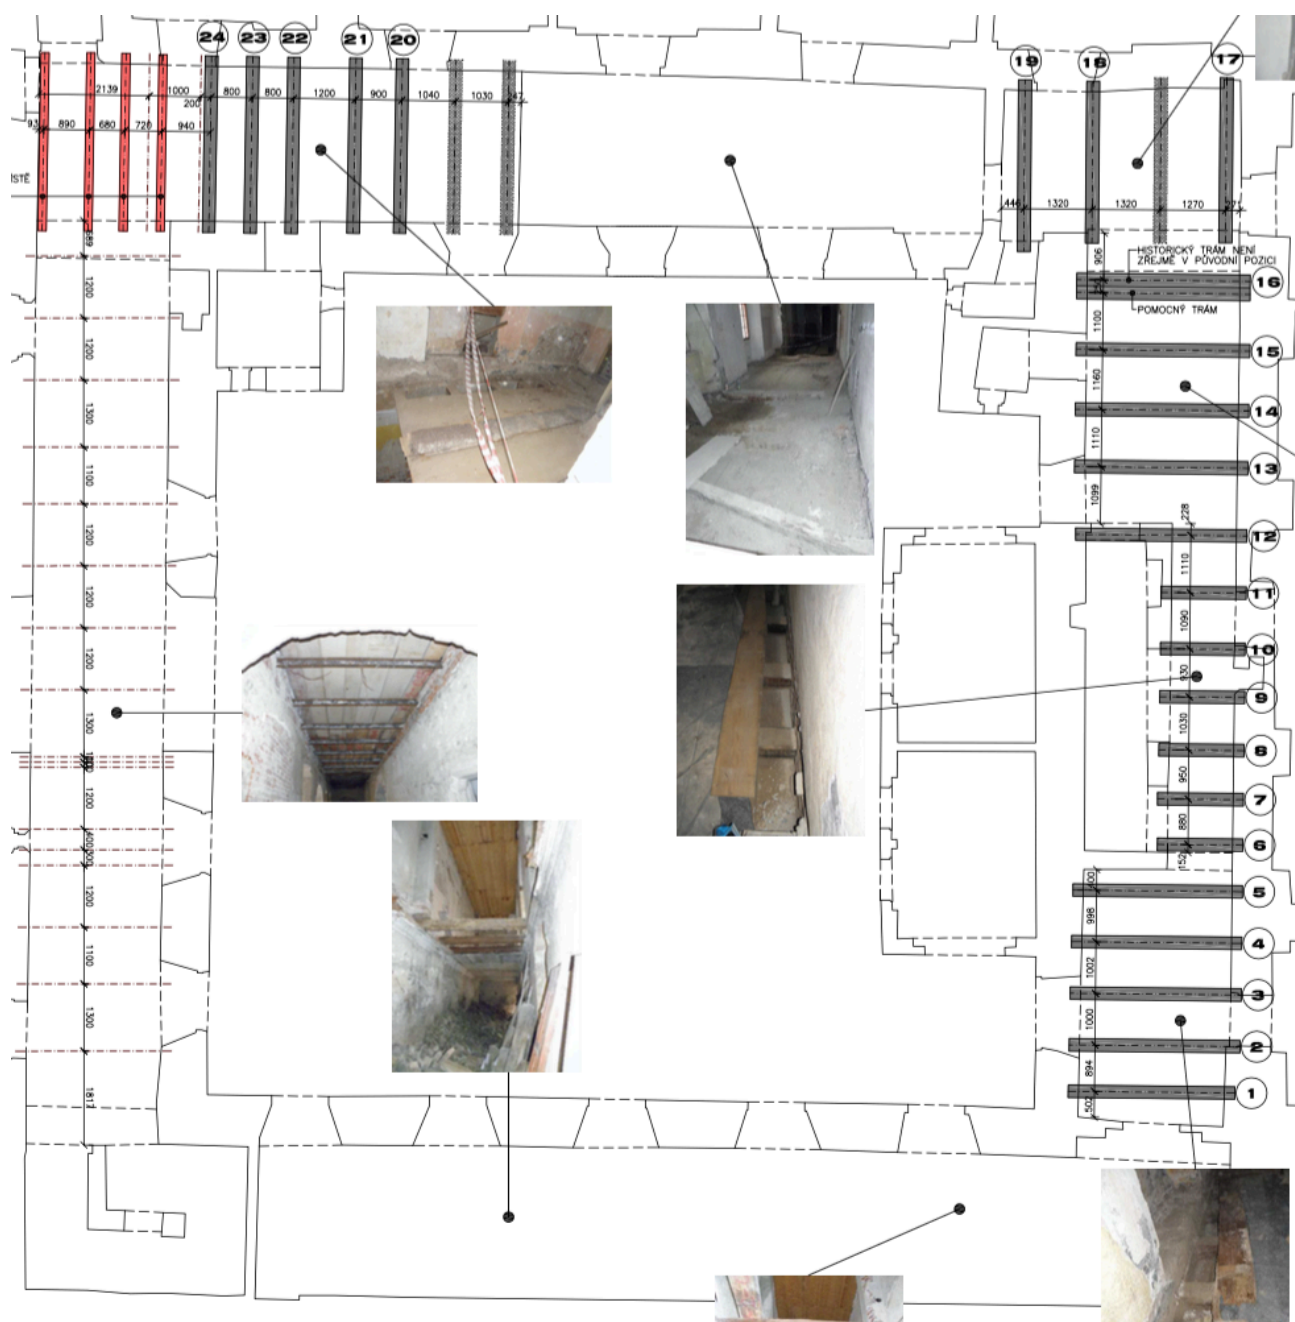
Po provedení vybourání velkého množství stavebních konstrukcí vzniklých druhotnými vestavbami bytových úprav v místnostech K1-1-012 a K1-1-031, které byly postupně prováděny od druhé poloviny 18. století do 80. let 20. století, byly po zřícení části stropních konstrukcí a odstranění části záklopů napadených dřevokaznou houbou odhaleny malované původní trámové stropy z doby výstavby kláštera (okolo roku 1358). Stropní trámy a části záklopu jsou ve většině (především v části pod zbouranými vestavbami koupelen) silně poškozené zejména dřevokaznou houbou a biotickým napadením.

S ohledem na skutečnost, že se jedná o unikátní nález malovaného dřevěného stropu, který dle vyjádření odborných pracovníků NPÚ nemá v českých zemích obdoby a dokládá stavební vývoj klášterních objektů, bylo po důkladném prozkoumání stavu konstrukce rozhodnuto o provedení záchrany všech dochovaných prvků v plném rozsahu tj. jejich ponechání a prezentování v původních pozicích, provedení restaurování dochovaných malovaných částí stropů a doplnění chybějících prvků stropu tesanými kopiemi jedlových trámů a dále doplnění řemeslně opracovaných záklopů.

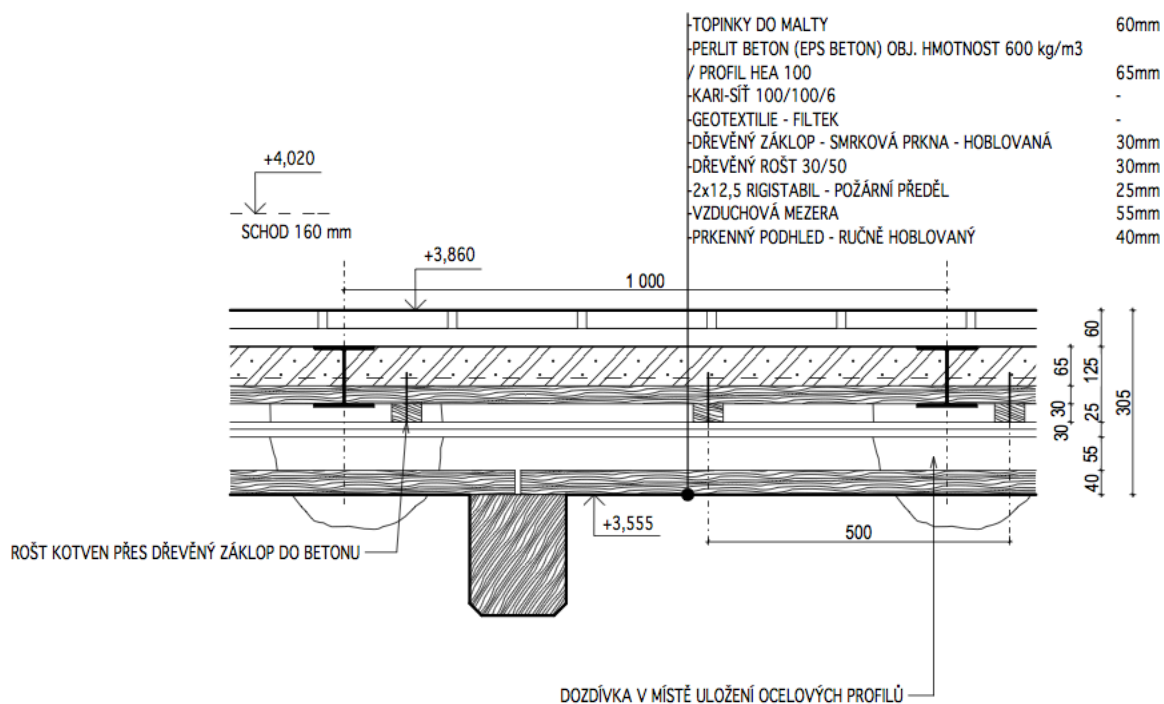
Gotické trámy nejsou na navrhovaný provoz unosné. Z tohoto důvodu je nutné nad nim realizovat novou stropní konstrukci, která bude zároveň požárním předělem mezi požárními úseky. Stropní konstrukce je navržena z ocelových I profilů. V místě stropních trámů č.20 – 24 je navržena snížená skladba:

Snížená skladba je z důvodů návazností výškových úrovních podlah 2.NP, schodiště a bezbariérového přístupu z výtahu do mj. sloupového sálu. Zároveň je nutné v této části z technologických důvodů tyto trámy osadit o cca 50 mm níže z důvodu realizace požárního předělu, který musí být ze spodní strany řádně přestěrkován.

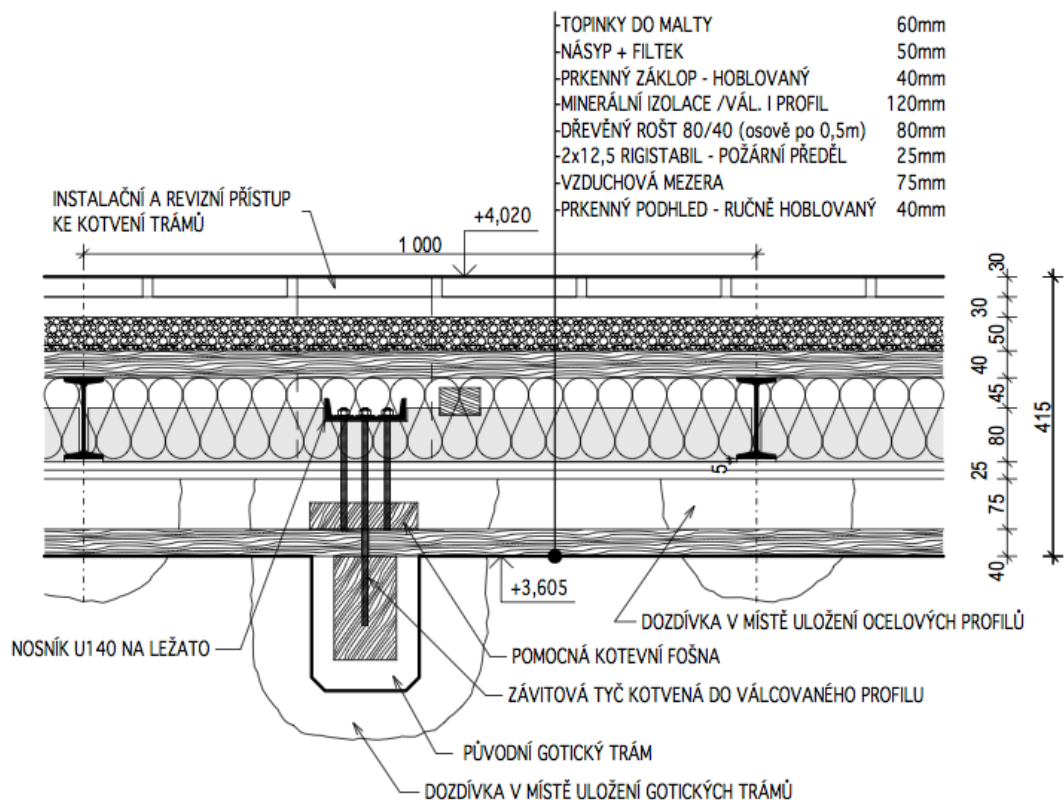
Detail vyvšení trámů č.17 – 19 z důvodu špatné únosnosti i po restaurování a vložení protéz:

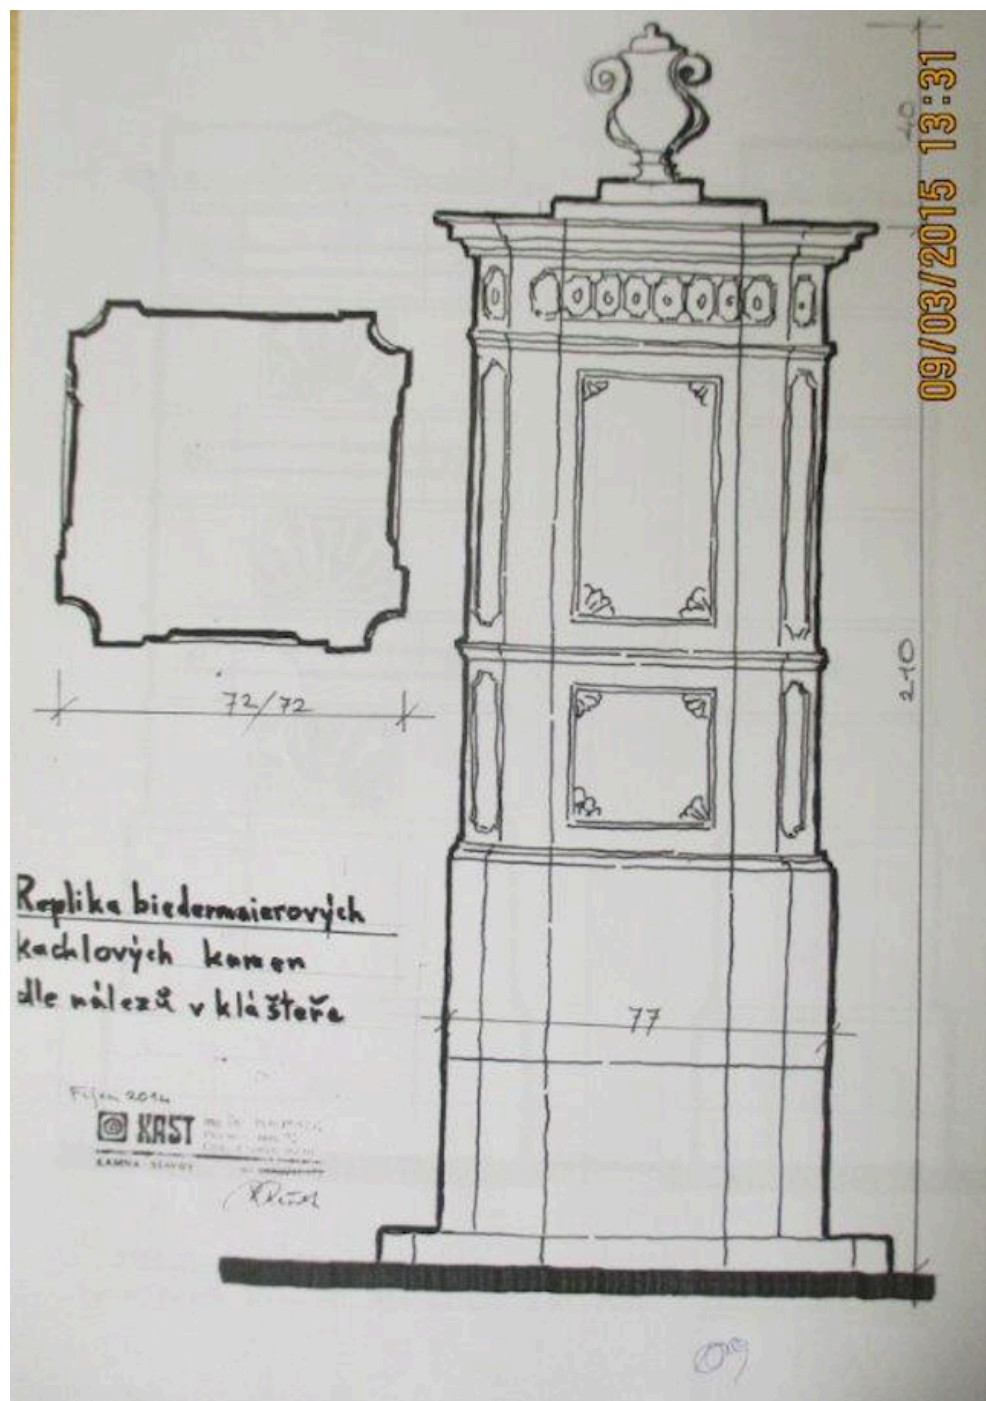
Replika biedermaierových kachlových kamen nově v K1-2-009, kde u komínového tělesa č.8 lépe vyniknou (nahrazují v DPS navržený typový výrobek „empírových“ kamen, který byl umístěn v místnosti K1-2-008, pod kamny je nově navržen nehořlavý podklad – nabetonávka na násypu, cihelná dlažba – topinky do malty, rozměry cca 1560x1400 mm dle komínového tělesa, to vše na únosné klenbě, podklad v místnosti 008 zrušen) – X02:
