Doplňěk technické zprávy v rámci revize DPS č.K1-1, K2-2 dle Smlouvy o dílo ze dne 18.2. 2015 řešící:

# Bývalý klášter klarisek v Č. Krumlově

## Středověké stropy v ambitu

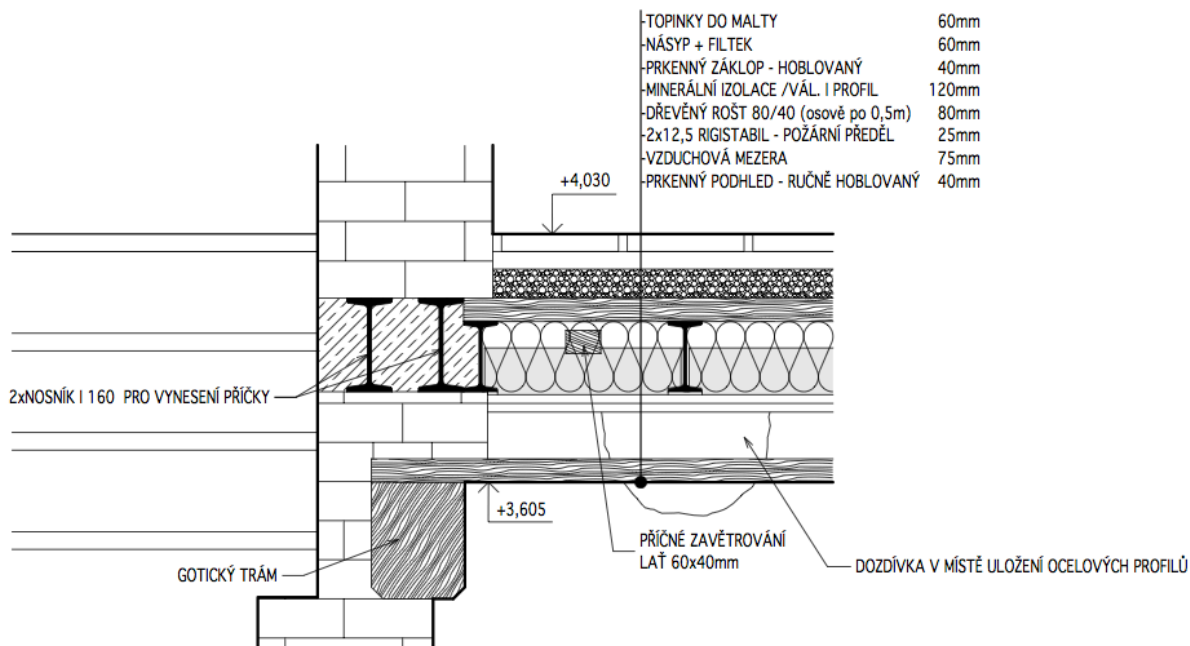
Řešení v místě schodišťové stěny:
