Český Krumlov

Klášter sv. Kláry

Fasáda K1 -1 a K1-2 - sakristie

**Fotodokumentace**

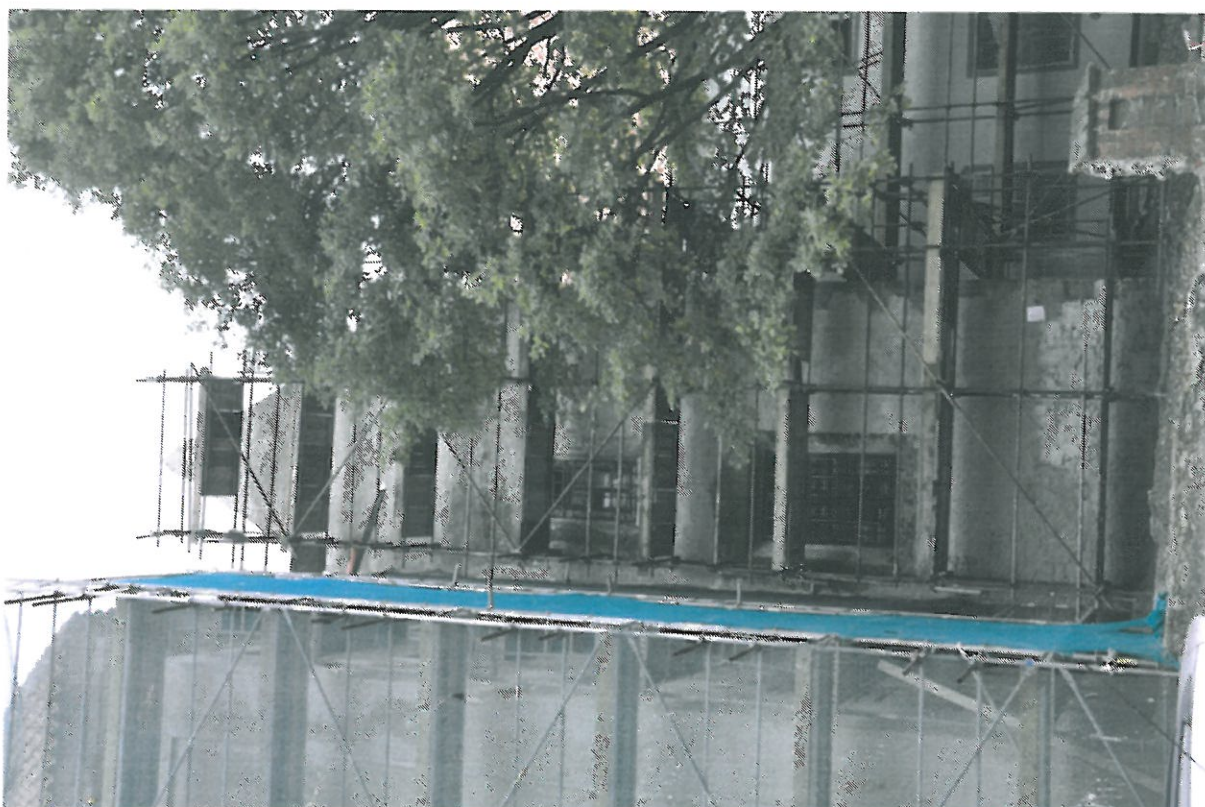
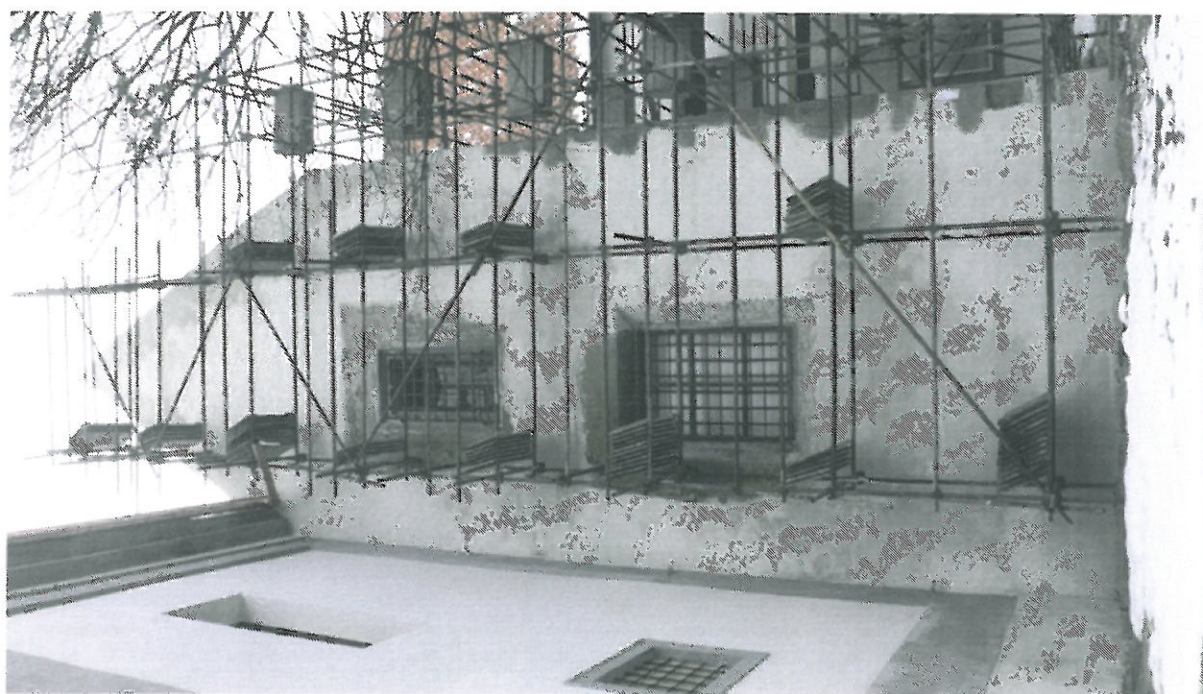
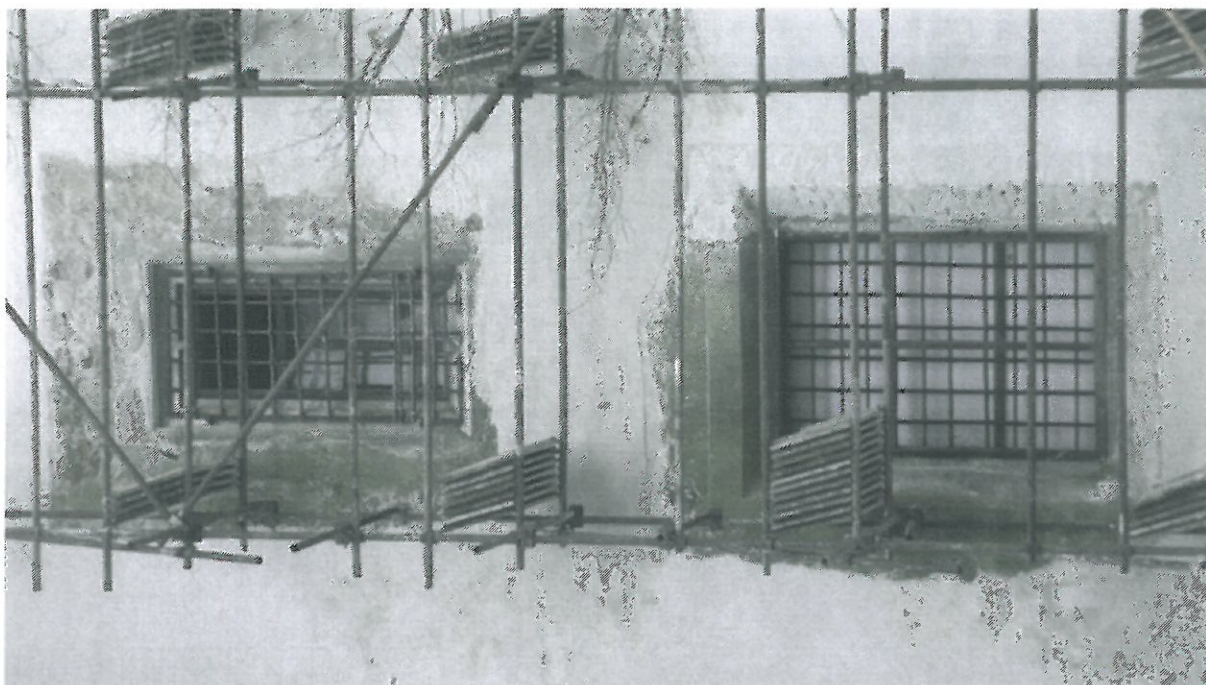
SV strana (pozice „a1“, „a2“)

Jedná se o tři okenní ostění s mřížemi. Na SV straně jsou dvě obdélná okna nad sebou, na SZ straně je jedno úzké střílnové okénko s osovou mřížkou. Předmětem rozboru je horní okno na SV straně (pozice „a“), spodní okno na SV straně (pozice „a“) a malé okénko na straně SZ (pozice „b“) (viz.schéma).

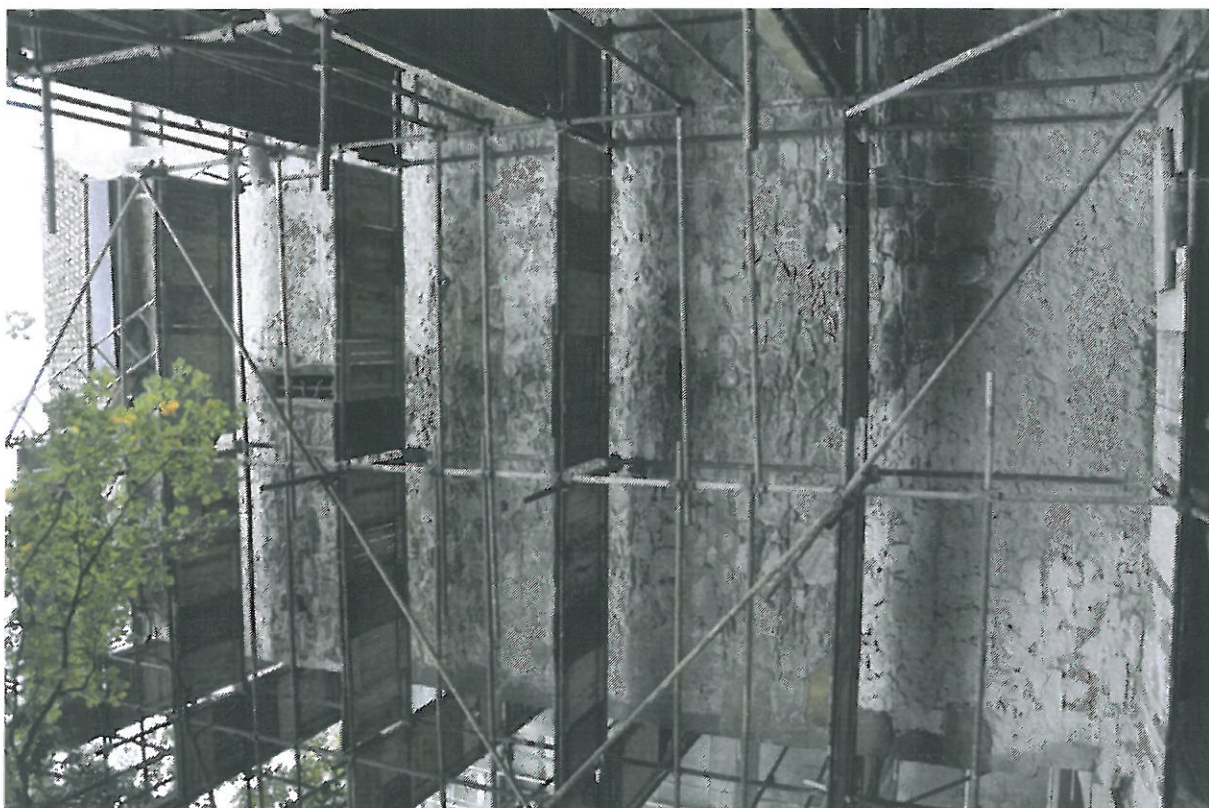
SZ strana (pozice „b“)

- Okenní ostění je z hrubozrnné žuly, která je povrchově silně degradovaná. Je složeno ze dvou bočních sloupků a překladu a směrem dovnitř má ostění skosení ukončené zoubkem. Na kameni spodního parapetu je nadezděn šár cihel. Uprostřed po ose okénka je kovaná mříž ve tvaru hranolové tyče, na které jsou nanýtovány čtyři příčky se zobany. Příčky jsou osazeny v nepravidelném tvaru
- Kámen má hloubkově narušený povrch s uvolněnou strukturou. Povrch kamene je špinavý, pokrytý depozity a řasami, mechy a lišejníky, místy mírně mechanicky poškozený.
- Šířka kamenného ostění je cca 54cm, šířka okenního otvoru je 24cm, výška 125cm (140cm). Výška okenního otvoru 97cm. Hloubka kamenného ostění je 23cm
- Osový prut mříže zapuštěný do horního i dolního kamene je silný 3cm a příčky jsou široké cca 16cm.
- Kov mříže je povrchově narezlý, ovšem vcelku neporušený.

Restaurátorský postup je totožný s popisem velkého okna s tím, že na nejnutnější plastickou retuš musí být materiál přizpůsoben materiálu tohoto okénka.

Restaurátorský postup u kované mříže tohoto okna je totožný s postupem u kované mříže na horním okně na SV straně (viz. výše). Restaurování proběhne na místě.

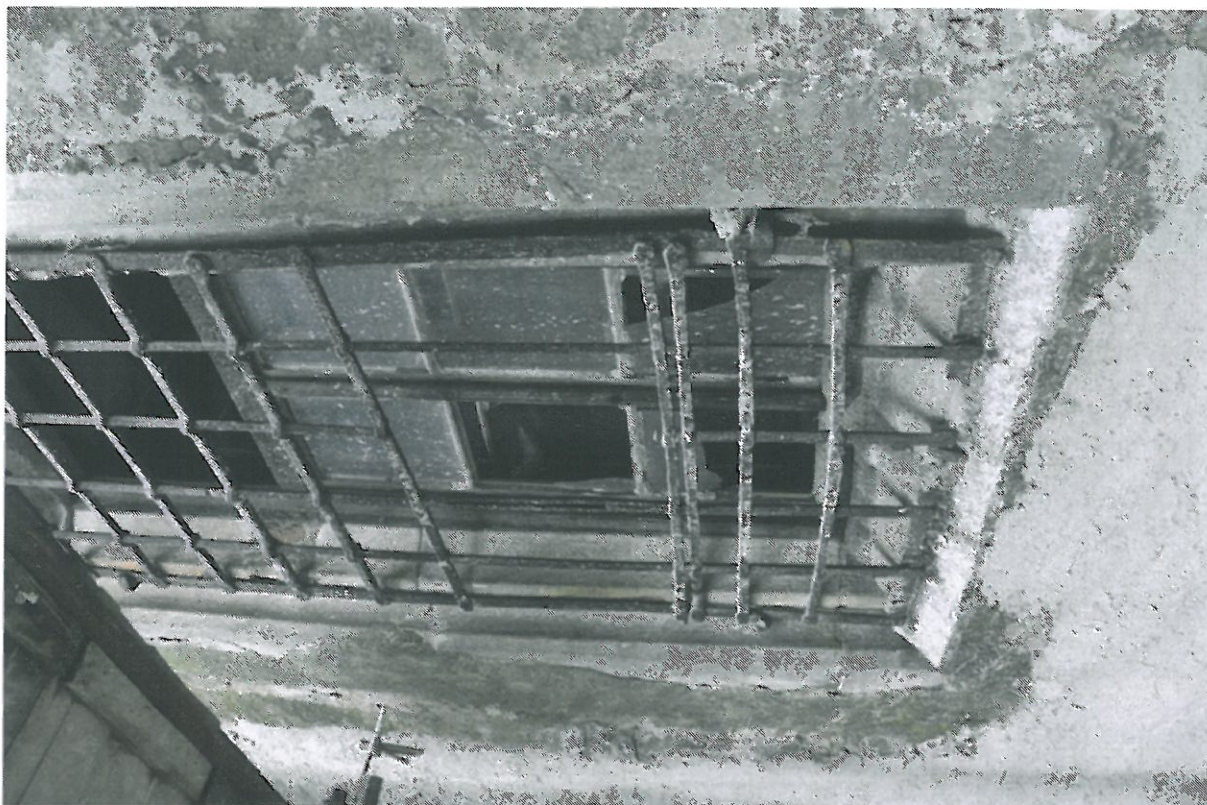
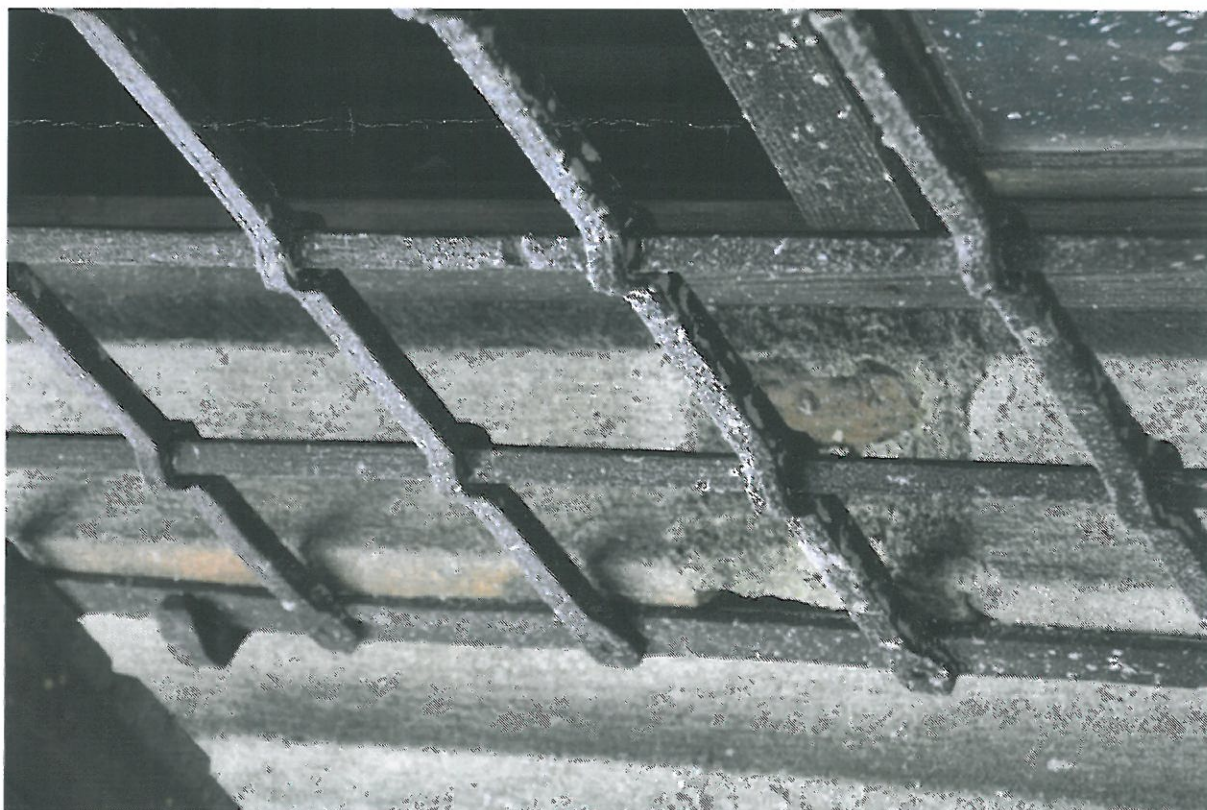
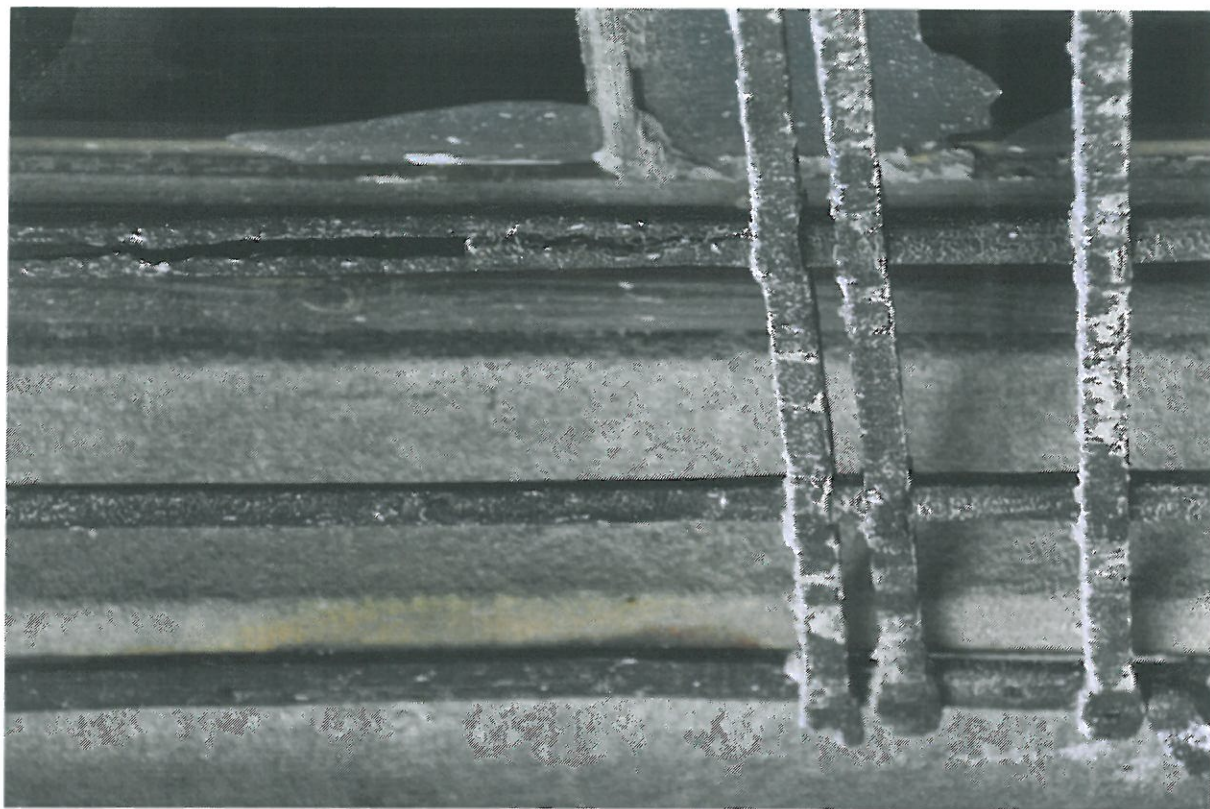
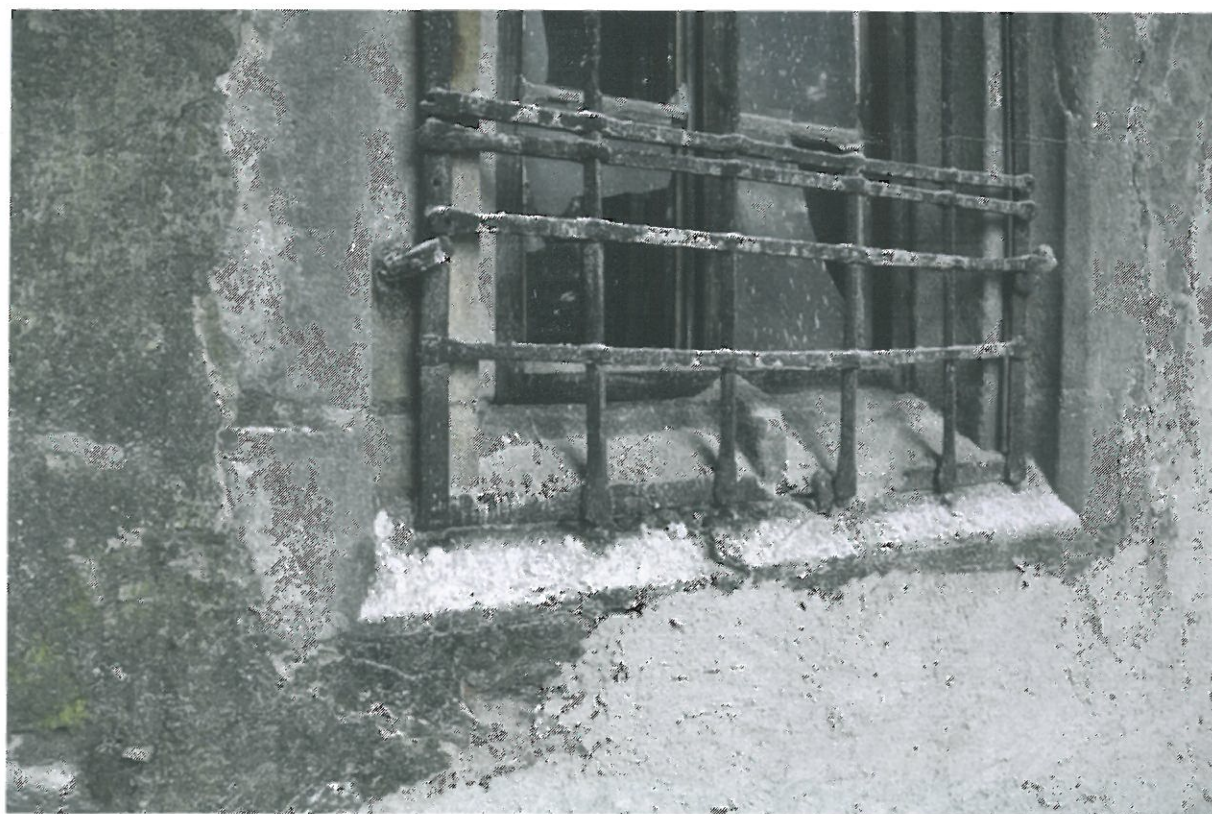
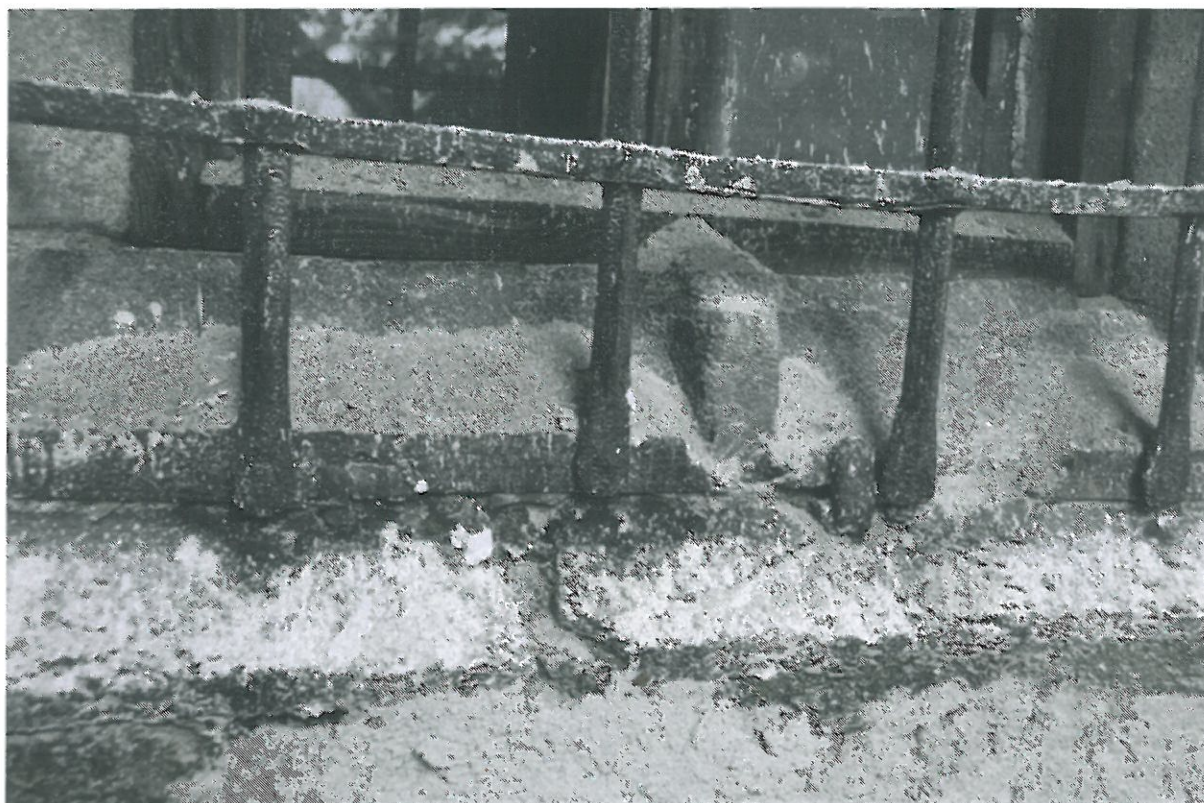
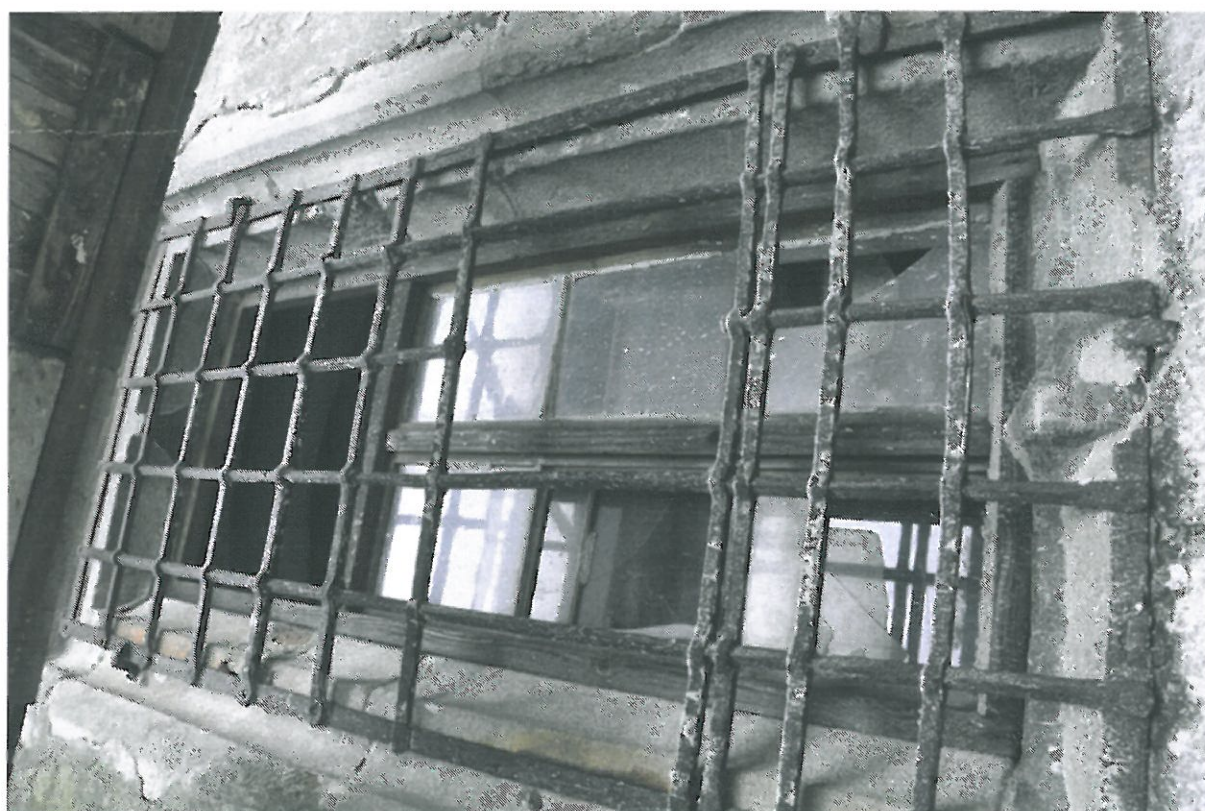
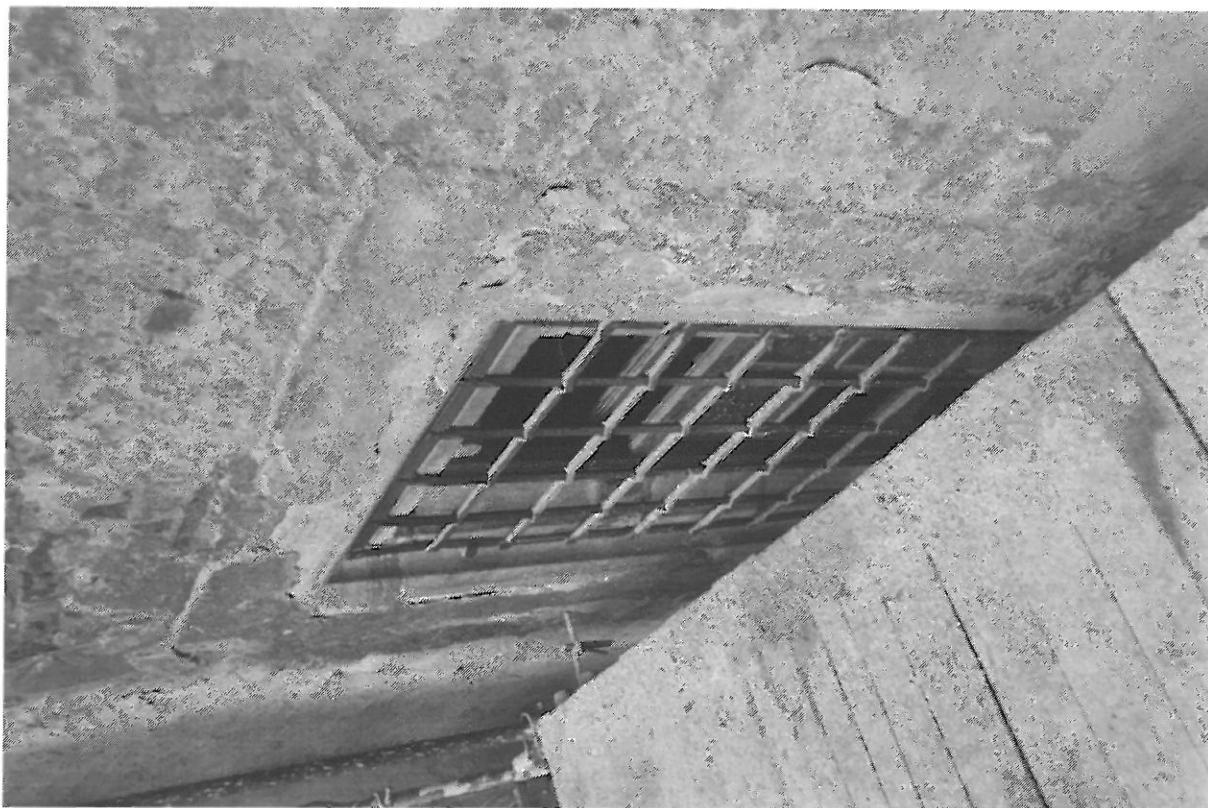
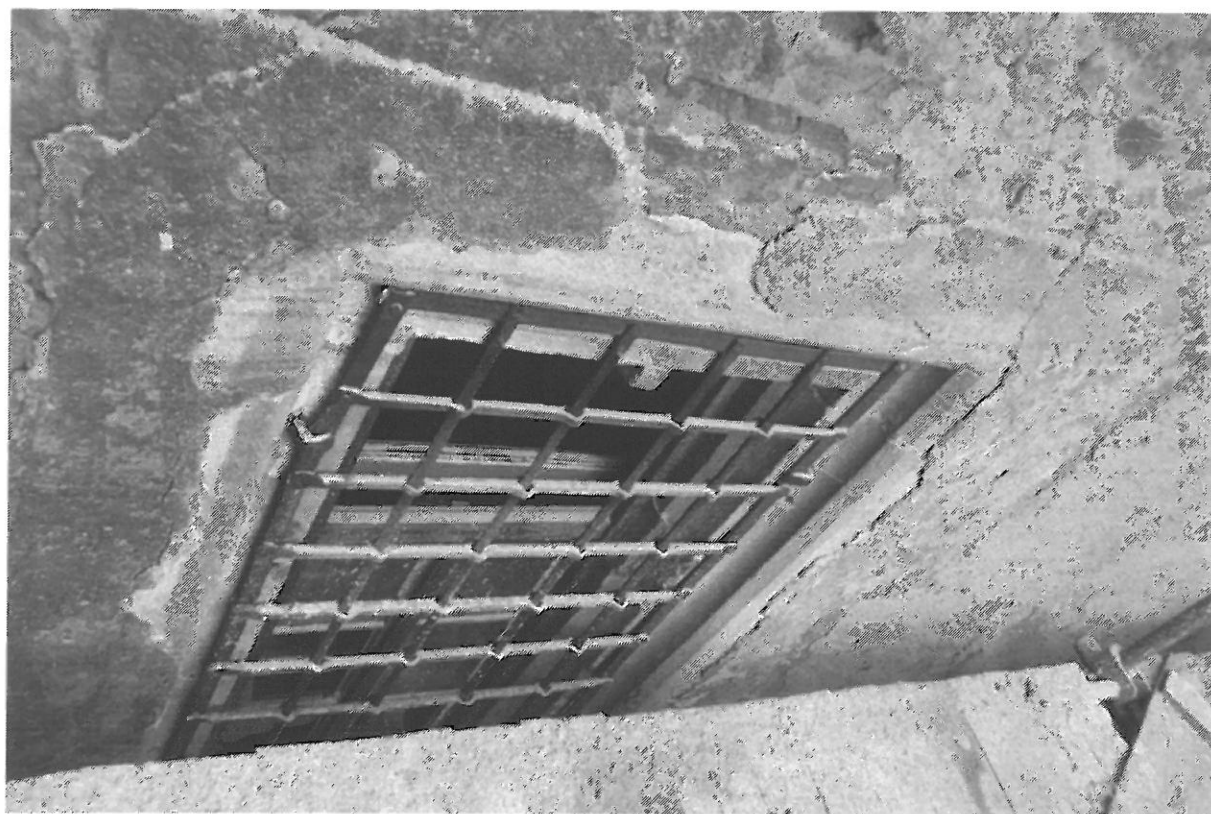
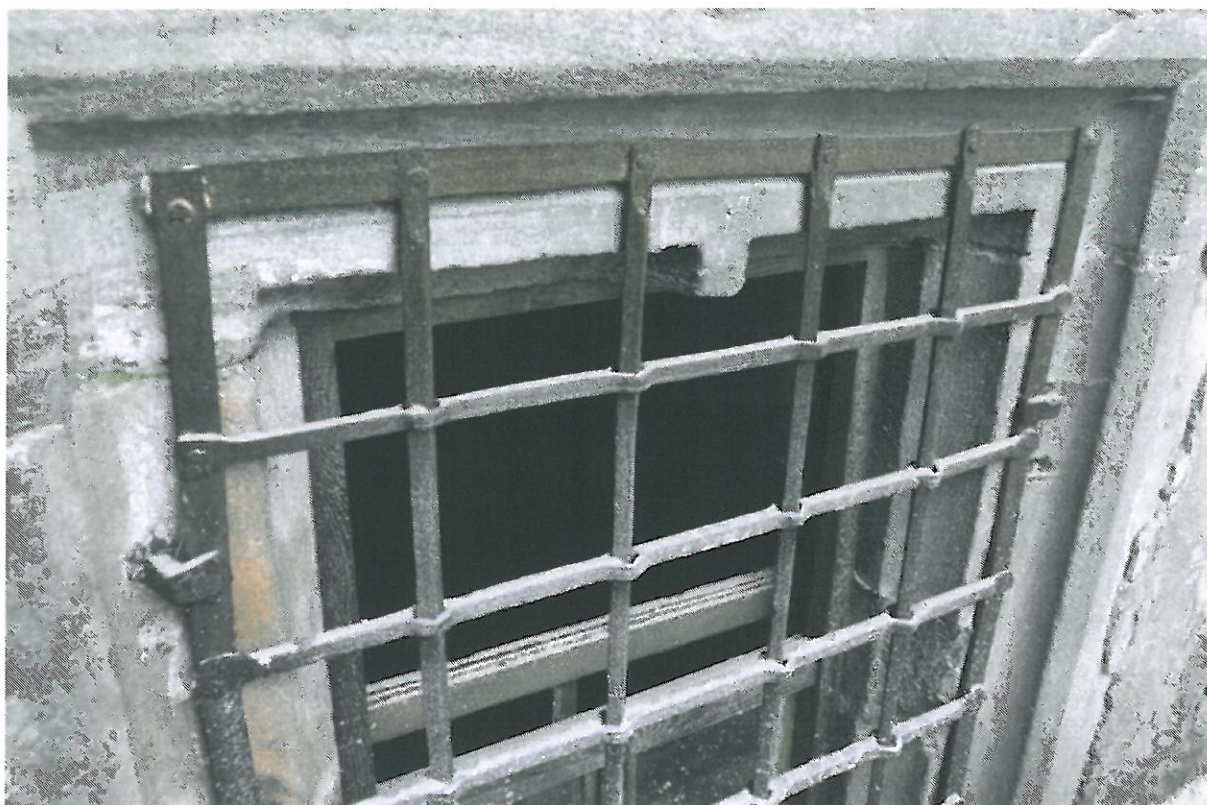
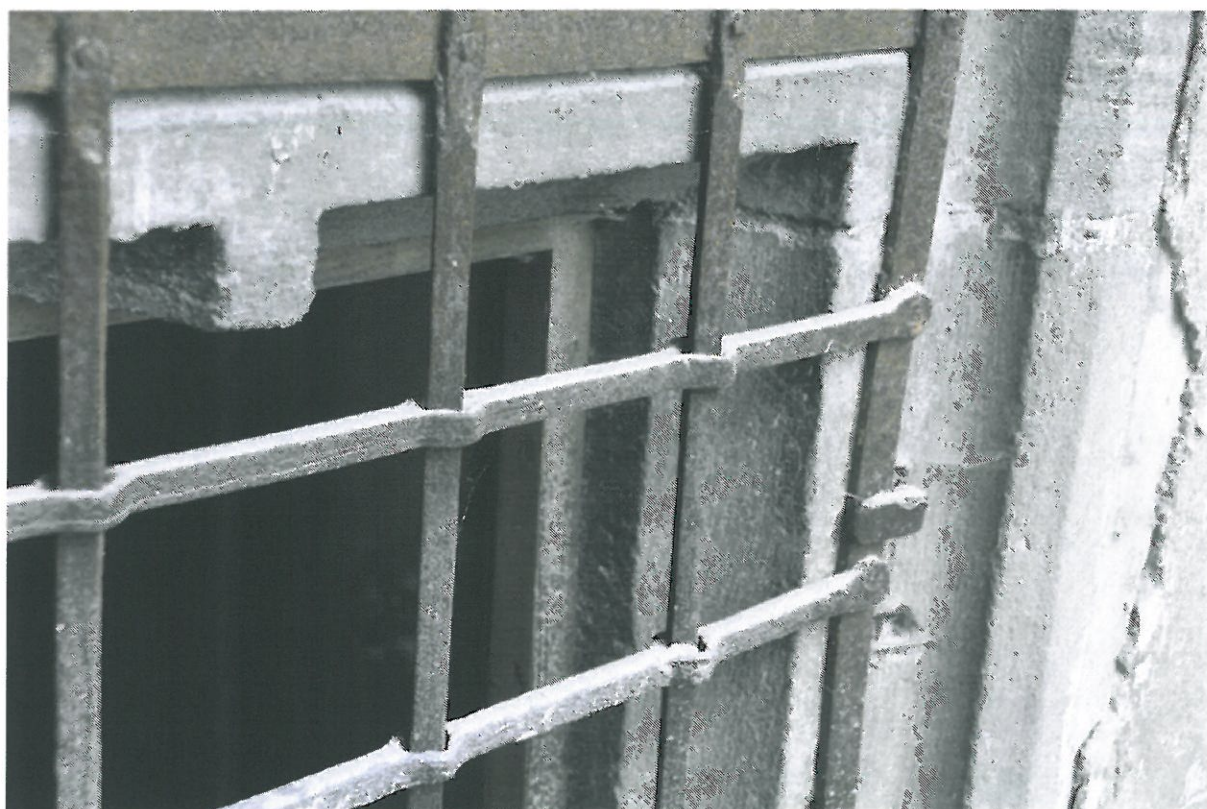
SV horní okno, detaily

- Okenní ostění je z hrubozrnného pískovce s gotickou profilací s náběhy na středový kříž, který ovšem chybí. Profilace je klasická se sešikmením, malým výžlebem rovným hřbetem zakončeným velkým obloukem směrem k okenní výplni a ukončený kolmým rámem ostění s rovinou fasády.
- Náběhy středového kříže jsou zcela jasné na středovém prutu, kde jsou zachovány náběhy. Vodorovná ramena byla zapuštěna do kapes ve svislých stojkách a zůstaly po nich pouze tyto kapsy, které jsou zaplněny maltou s kousky cihly.
- Kámen má místy uvolněný, narušený povrch a pod stiskem pískuje, ovšem v jádru hmoty je zachovale pevný včetně hran a tvaru profilace. Povrch kamene je špinavý, pokrytý depozity a řasami, mechy a lišejníky, místy mírně mechanicky poškozený.
- Šířka 140cm, výška 245cm. Hloubka kamenného ostění je 35cm

- Typ dekoru tohoto štukového rámu s rohovými listy ukazuje na gotické období, s obdobnými příklady zvláště v jižních Čechách.
- Torzální zbytky štukový rámu s dekorem a plochou okolní omítky jsou zachovány převážně v horní polovině okna, ve spodní části tyto štukové prvky zcela degradovaly a chybí.
- Okenní výplň je z pozdější doby a nerespektuje řád původního okna.

- Mříž je ve značně zkorodovaném stavu, vodorovné příčky ve spodní části jsou posunuty dolů a část jednoho prutu zcela chybí. Jeden svislý prut je degradací vážně zasažen a pod rží je podélně puklý a otevírá se.

- Posunutí horizontálních prutů a vyřezání části jednoho prutu bylo provedeno zřejmě záměrně, buď kvůli výhledu z okna, nebo kvůli možnosti do okna, nebo z okna něco vystrčit, nebo vtáhnout.

- Rez z částí mříže přilehlých na kámen zbarvuje kámen dočervena.
- Celkový stav mříže odpovídá svému stáří a podmínkám, ve kterých se nachází. Po restaurátorském zásahu však jeho životnost bude opět dlouhodobá.

- Povrch mříže je pokryt plošnou hloubkovou korozí, zbytky degradovaných barevných vrstev a nečistotami. Mříž je mechanicky poškozena, některé části chybí. Vlivem korozního úbytku jsou některé nýtované spoje nefunkční.

- Dokumentace a podrobnější průzkum
- Sejmutí mříže a její ošetření v dílně restaurátora
- Restaurování a rekonstrukce kamenného ostění
- Restaurování a rekonstrukce štukového rámce
- (Návrh, zhotovení a osazení okenních výplní) (mimo rámec této práce)
- (Návrh typu zasklení a jeho provedení) (mimo rámec této práce)
- Povrchové úpravy
- Zpětné osazení mříže

- Očištění – mechanicky, za pomoci tryskáním nízkým tlakem a jemného abraziva očistit nečistoty a korozní produkty. Materiál mříže bude třeba důkladně kracovat ocelovým kartáčem.

Doplnění chybějící části svislého prutu kovaným doplňkem. Doplněk bude zhotoven z konstrukční oceli třídy 11 373 a bude kovářsky zpracován do podoby originálních dochovaných prutů. Průřez originálních prutů se vlivem koroze pohybuje mezi 14 až 16mm a tomu bude nový doplněk přizpůsoben.

Posunout zpět na původní místo druhotně posunuté vodorovné pruty a upevnit zde je upevnit

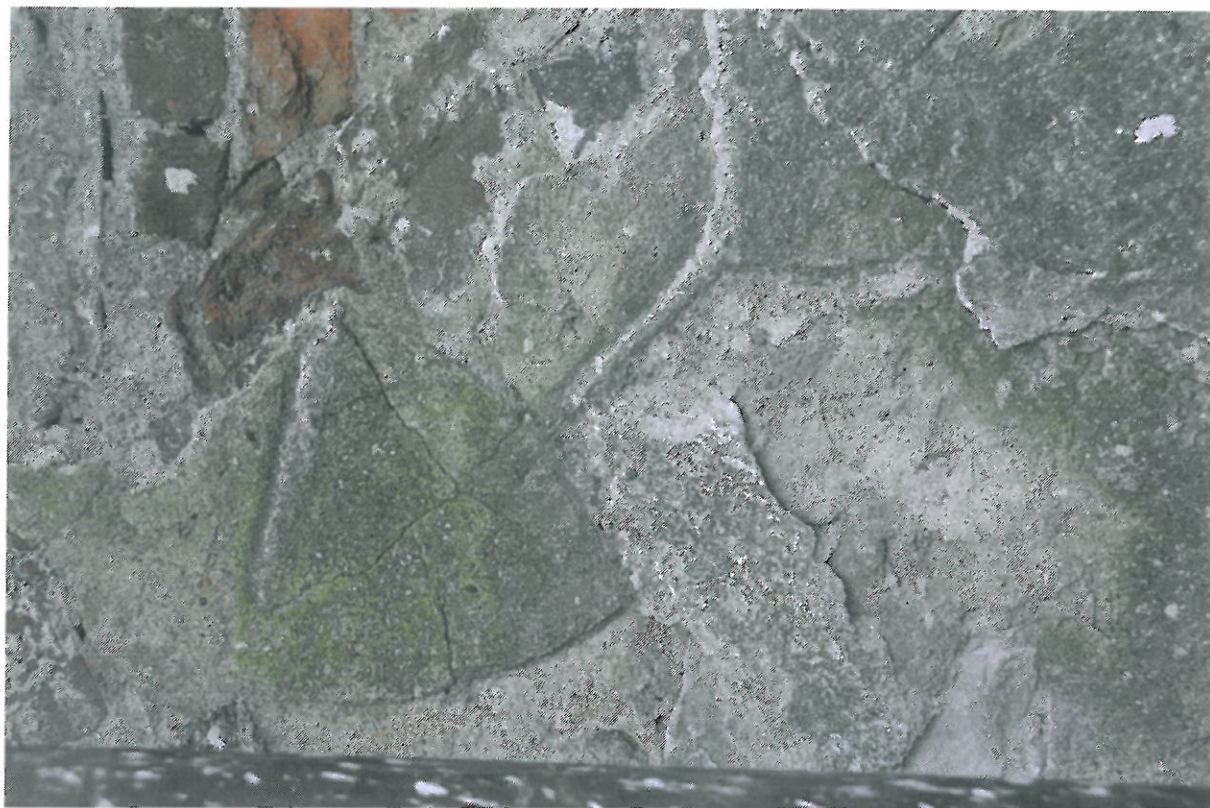
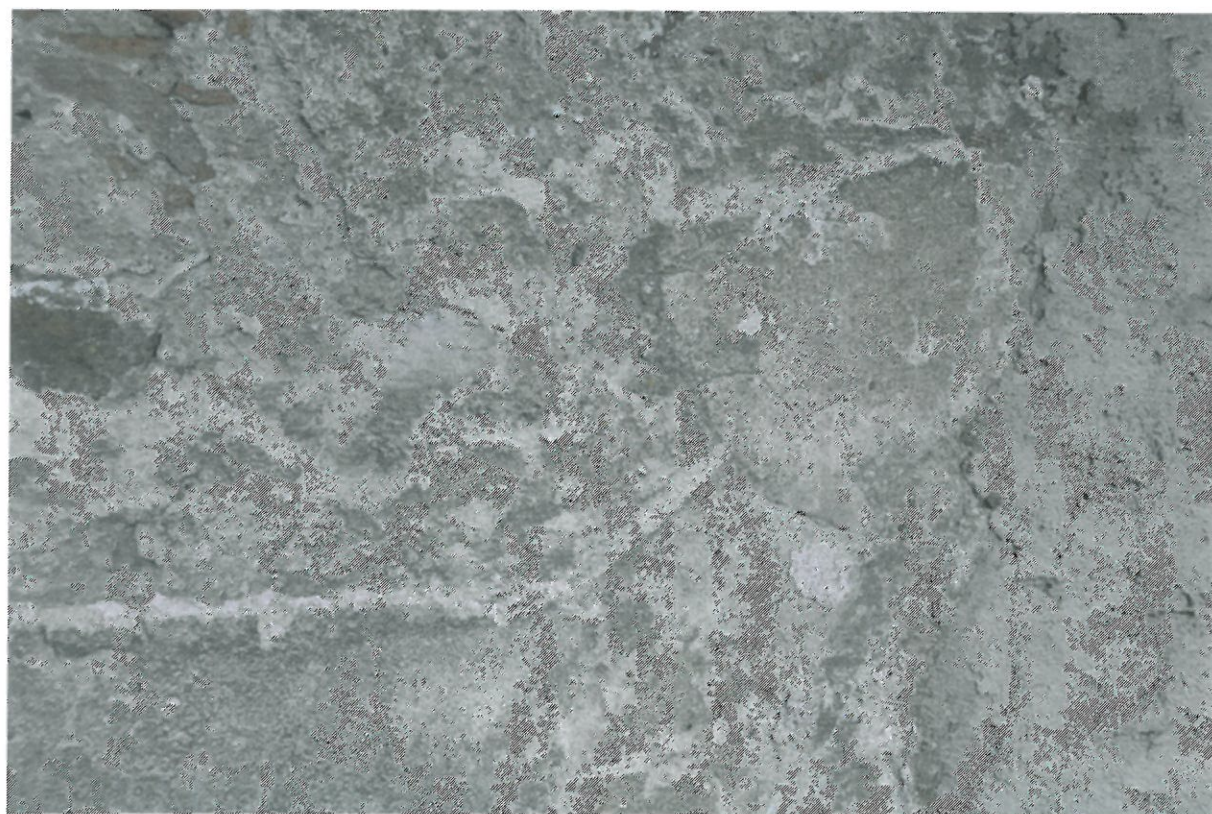
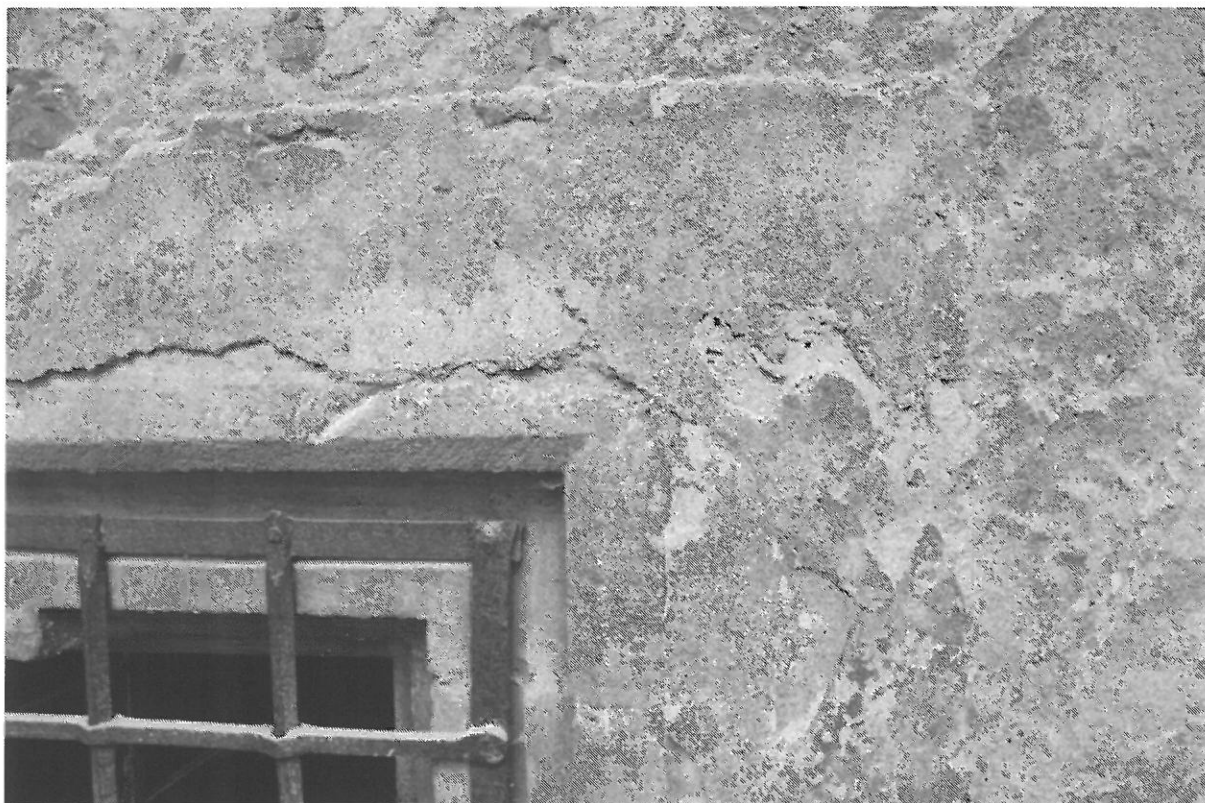
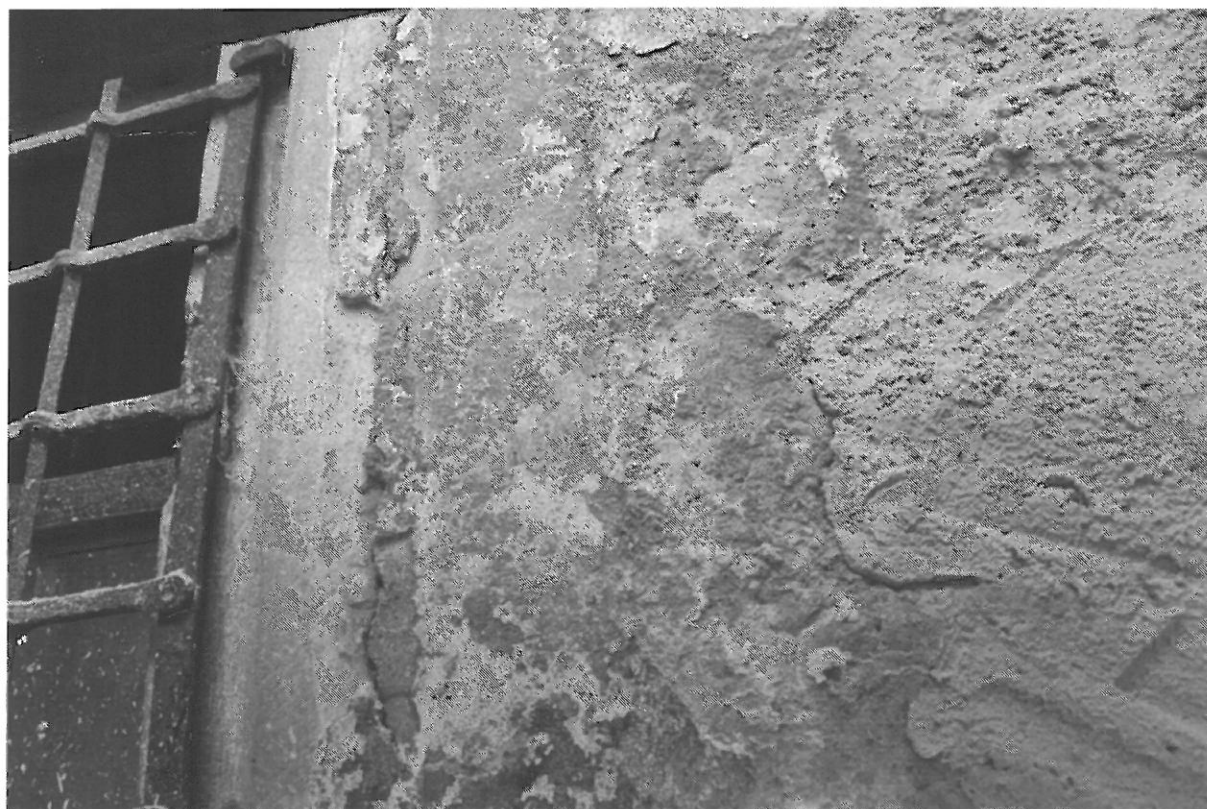
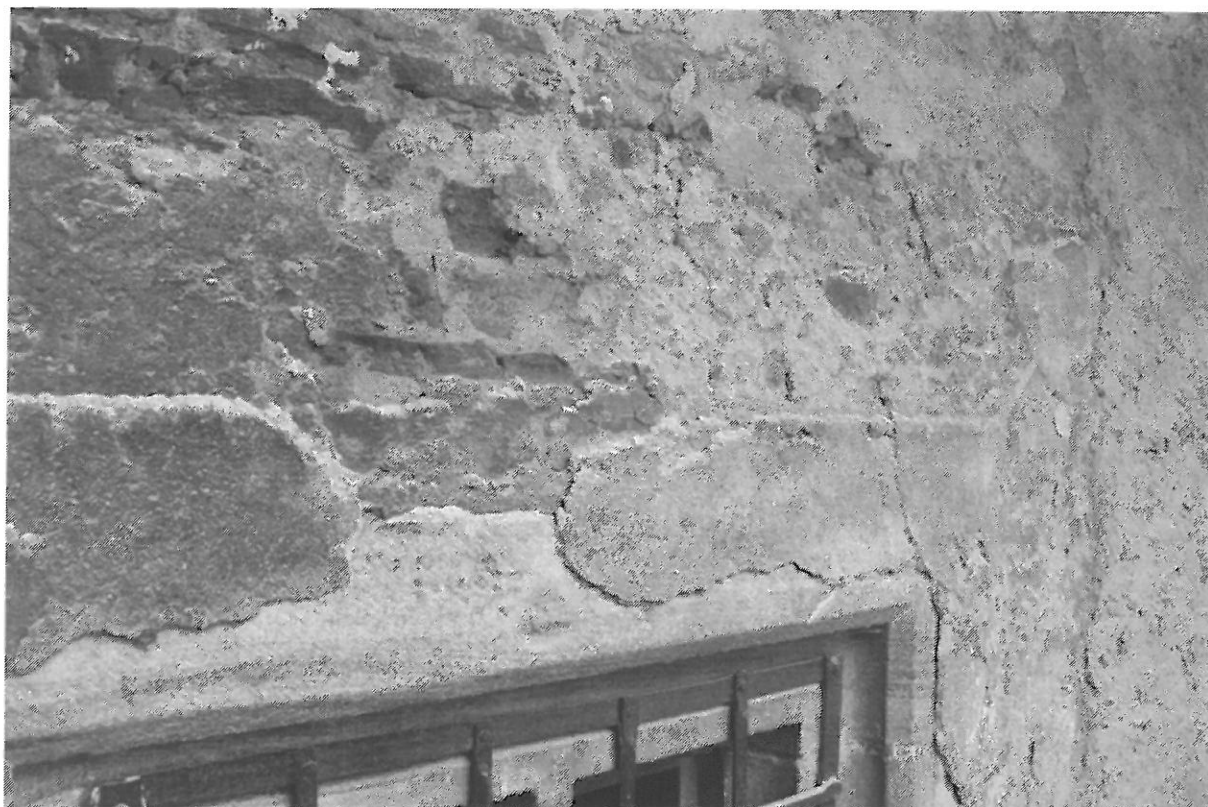
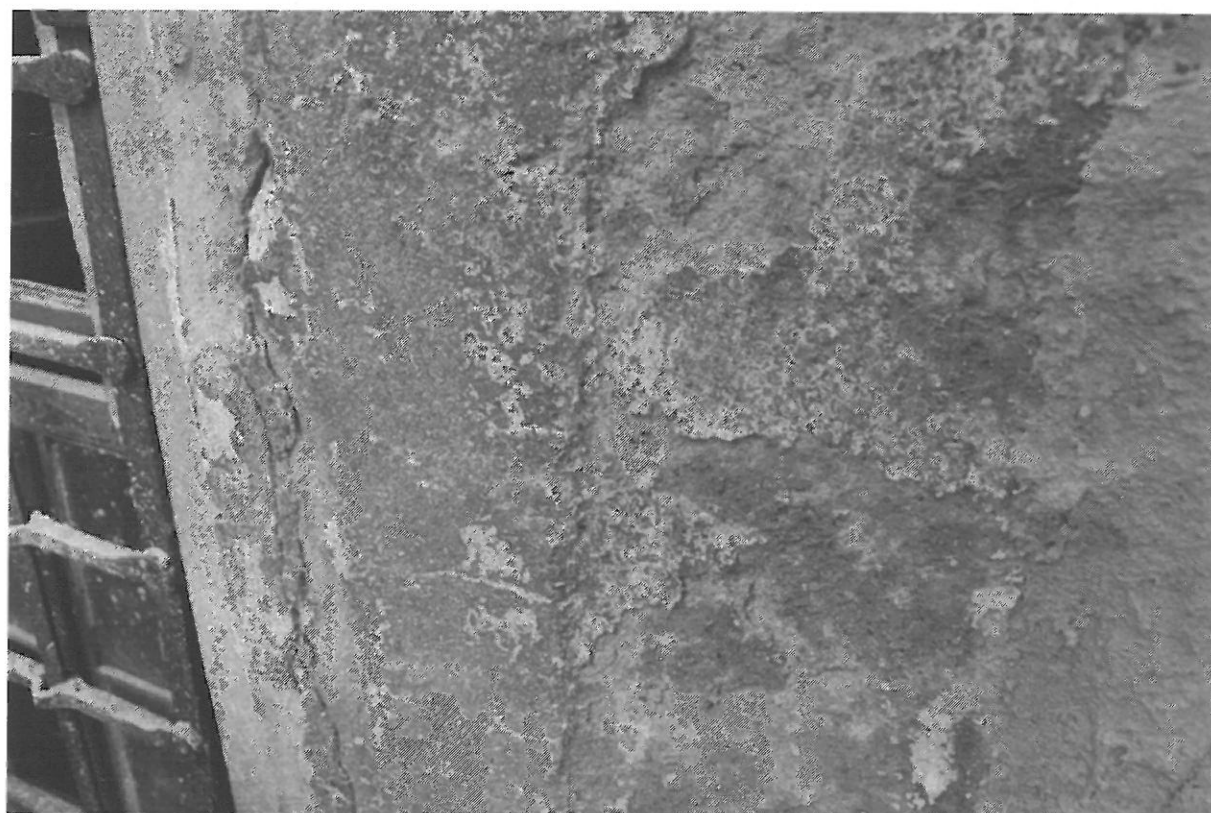
SV horní okno, detaily

- Okno má štukový rámec široký cca 22cm, který na horních rozích má dochovaný štukový rostlinný dekor ve tvaru kopinatých listů (řapík 16cm, list ve tvaru sférického trojúhelníka o straně cca 30cm.), které vybíhají z rohů štukového rámu po úhlopříčce do plochy omítky. Dekor je plastický v síle cca 1cm nad okolní omítkou, která je okolo v určitém prostoru dochována. Omítka je hrubá, zřejmě výrazněji zvlněná a hrubě strhávaná (hlazená nahrubo dřevěným hladítkem, nebo lžící). Dekor se pak od omítky odlišuje utaženějším, plasticky upraveným povrchem. Průřez rámce má v ploše zalomení, které směrem od okna z překryvu kamenného ostění mírně klesá k ploše omítky.
- Listový dekor s největší pravděpodobností byl použit i na spodních rozích, kde se však nezachoval.
- Štukový rám má vnější rozměry 168 x cca 270cm bez rostlinného dekoru. Vzdálenost vrcholů listů je 225cm..

Omítkový rámec s rostlinným dekorem

- 6) Konsolidace
- 7) Doplnění štuk do plného tvaru včetně přilehlé omítky a její napojení na celkovou obnovenou plochu omítek na fasádě
  - a. Otázkou metodiky památkového přístupu zůstává možnost rekonstrukce – doplnění štukového rámce s vegetativními listy i ve spodní části okna, nebo tuto část neprovádět. Obojí je, podle mého názoru, možné.

- b. Jsem přesvědčen, na základě podobných řešení (viz foto – zámek ve Žďáru nad Sázavou – info Ing Zdeněk Chudárek), že původní řešení obsahovalo i spodní část, protože rámec pak tvoří celistvý zvětšený obdélník a tedy není zdůrazněna pouze horní římsa ve smyslu tympanonu.

- c. Osobně bych se přikláněl k plné rekonstrukci i vzhledem k základnímu rekonstrukčnímu řešení kamenné části včetně vnitřního kříže.
- 8) Povrchové úpravy

- Z dochované gotické štukové vrstvy dekoru sejmout zbytky překryvných vrstev
- Konsolidaci provést organokřemičitanovým prostředkem (např. Funcosil 300)
- Štuk pro doplnění a rekonstrukci namíchat z hašeného uleženého vápna a písku složení tak, aby nová omítka měla stejnou strukturu a barevnost
- Doplnit vrstvu základní omítky strhané lžící a napojit ji bez viditelného předělu na již nově provedenou omítku okolní
- Závěrečná povrchová úprava celého okna včetně kamene i štuky se vyličí líčkou v barvě okolní rekonstruované omítky
