Český Krumlov

Klášter sv. Kláry

Fasáda K1 -1 a K1-2 - sakristie

**Fotodokumentace**

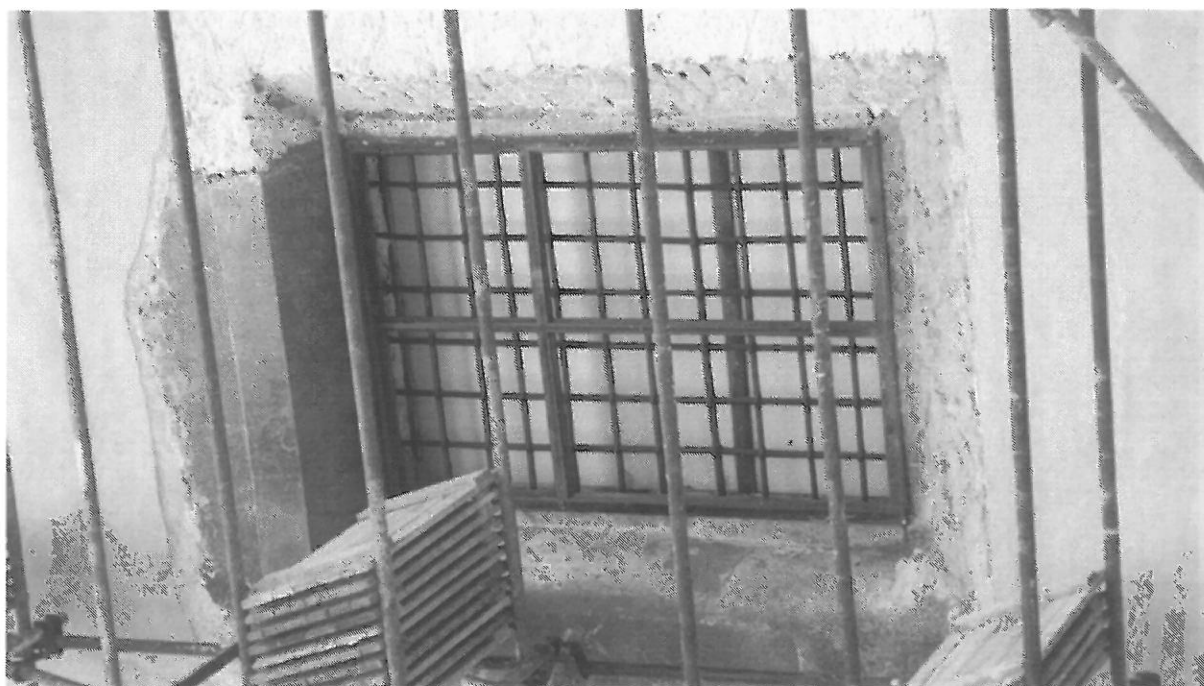
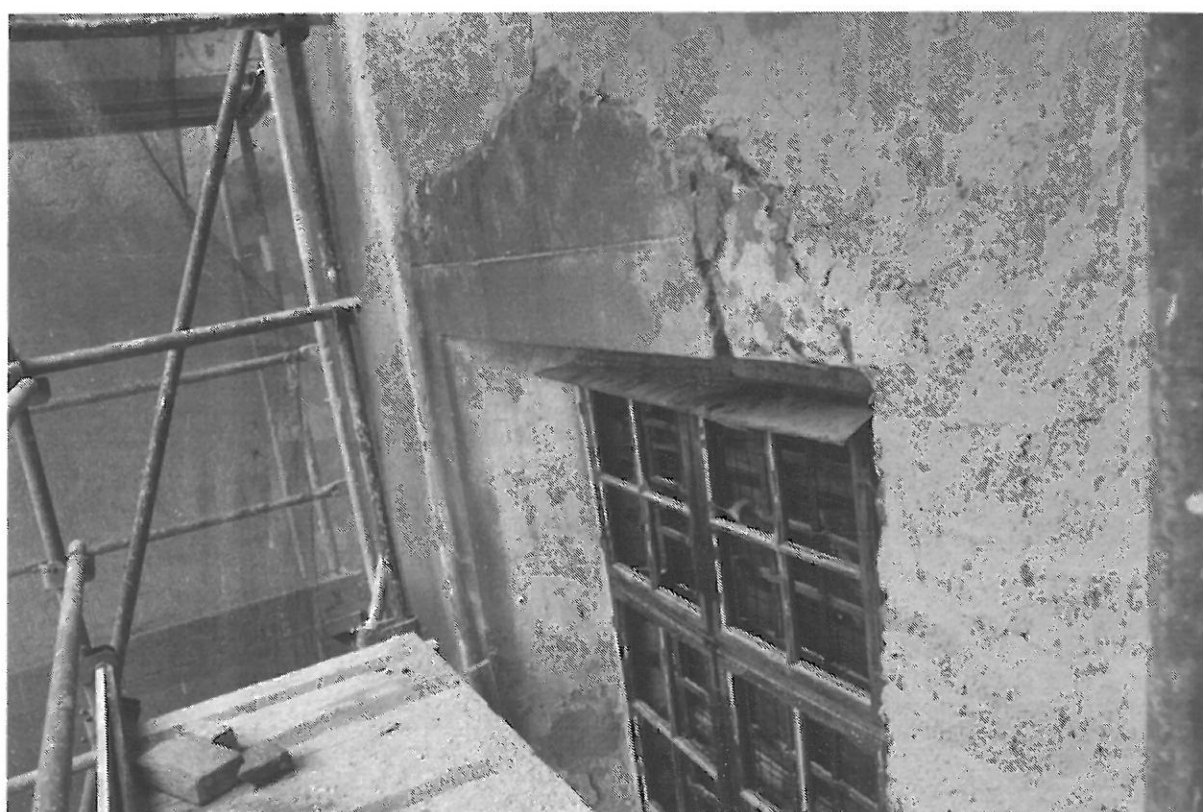
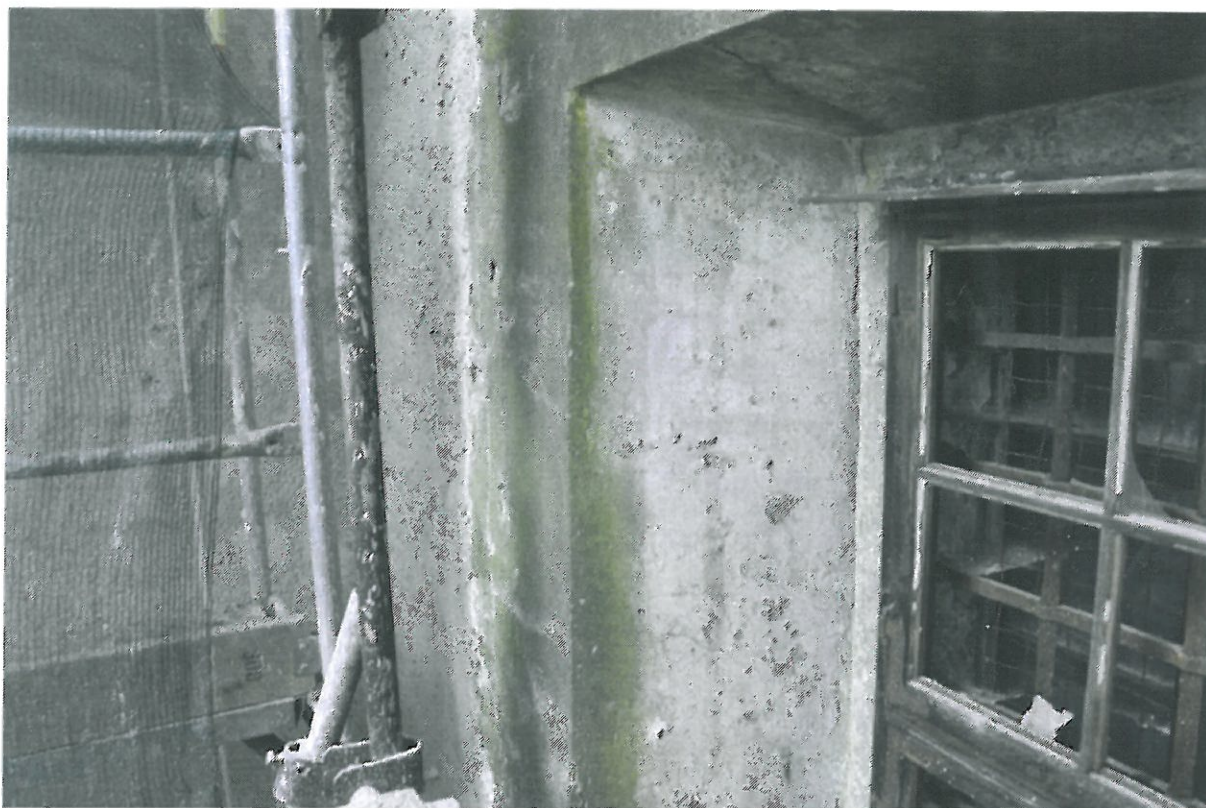
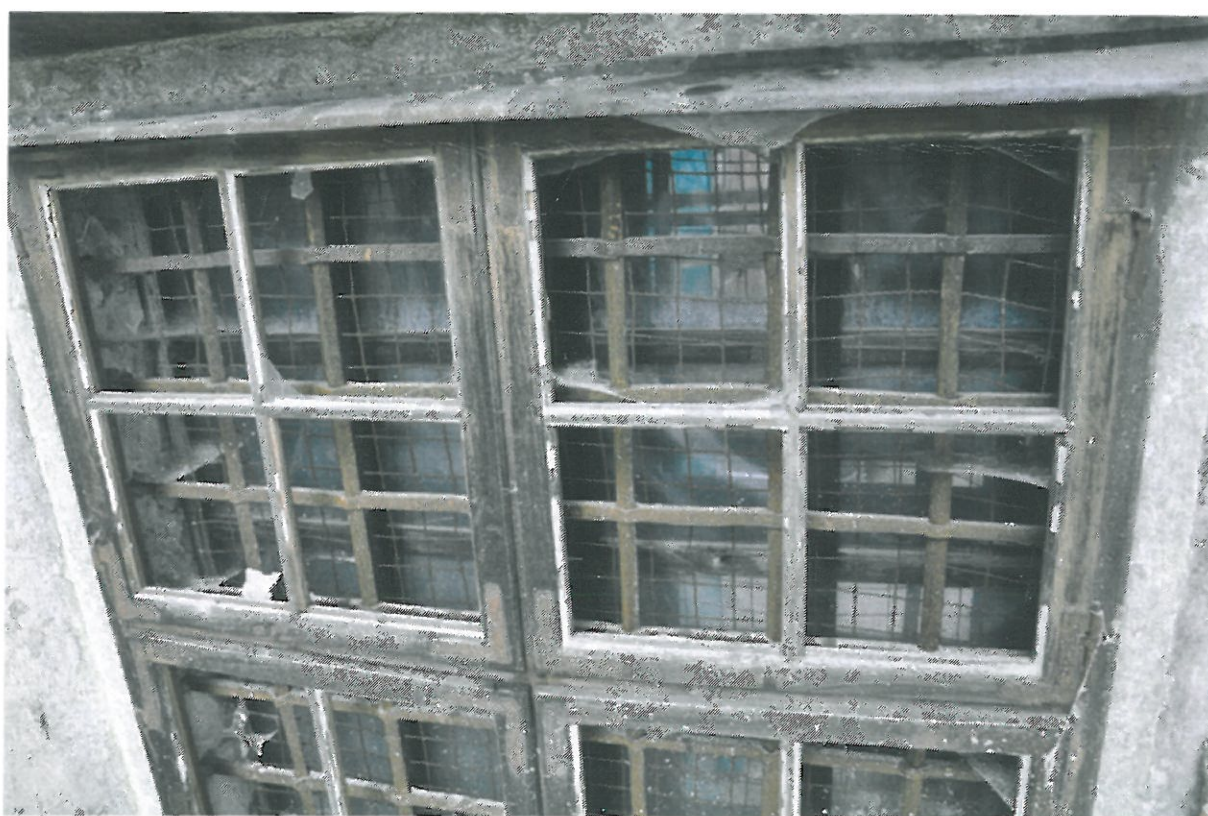
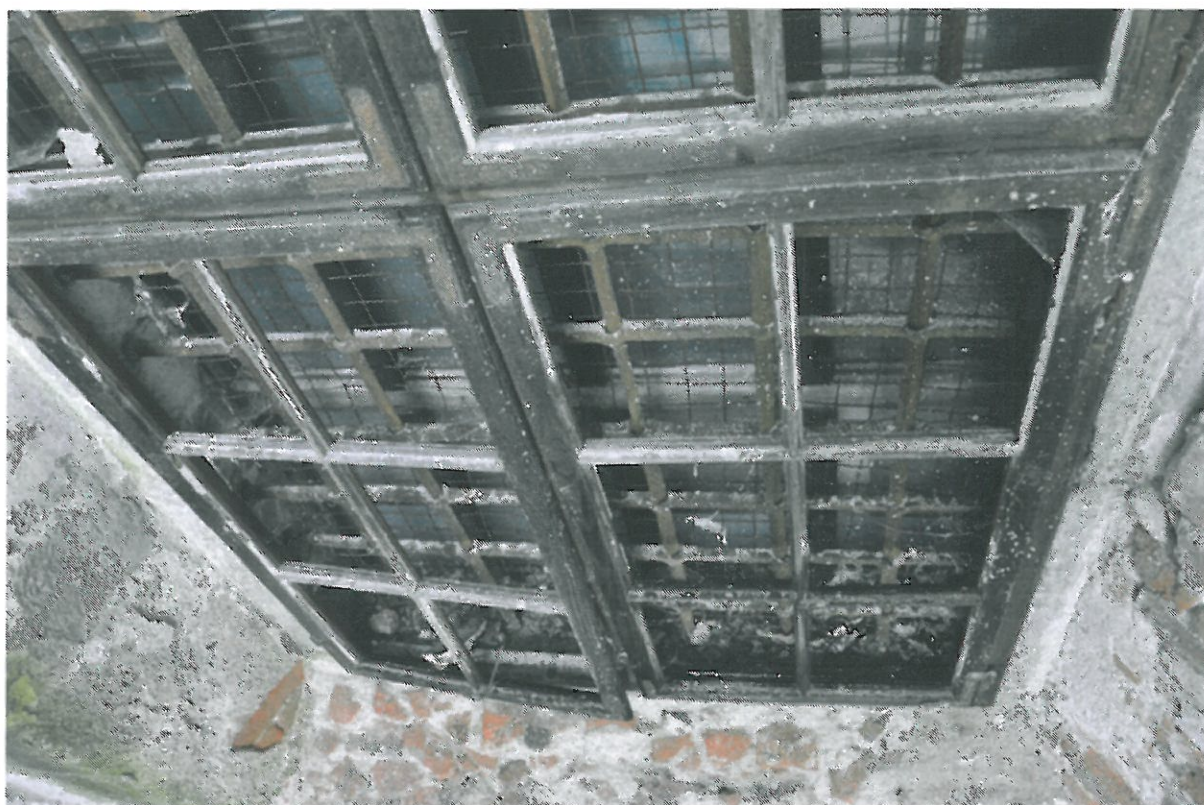
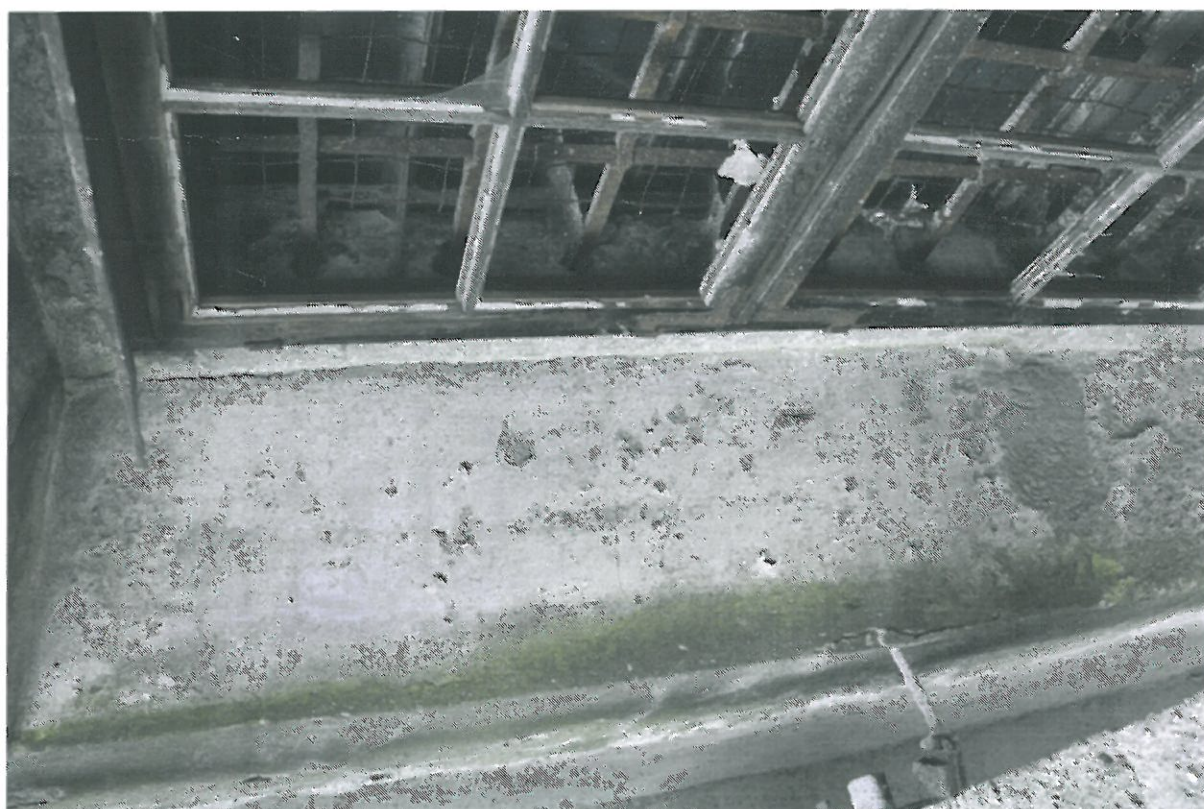
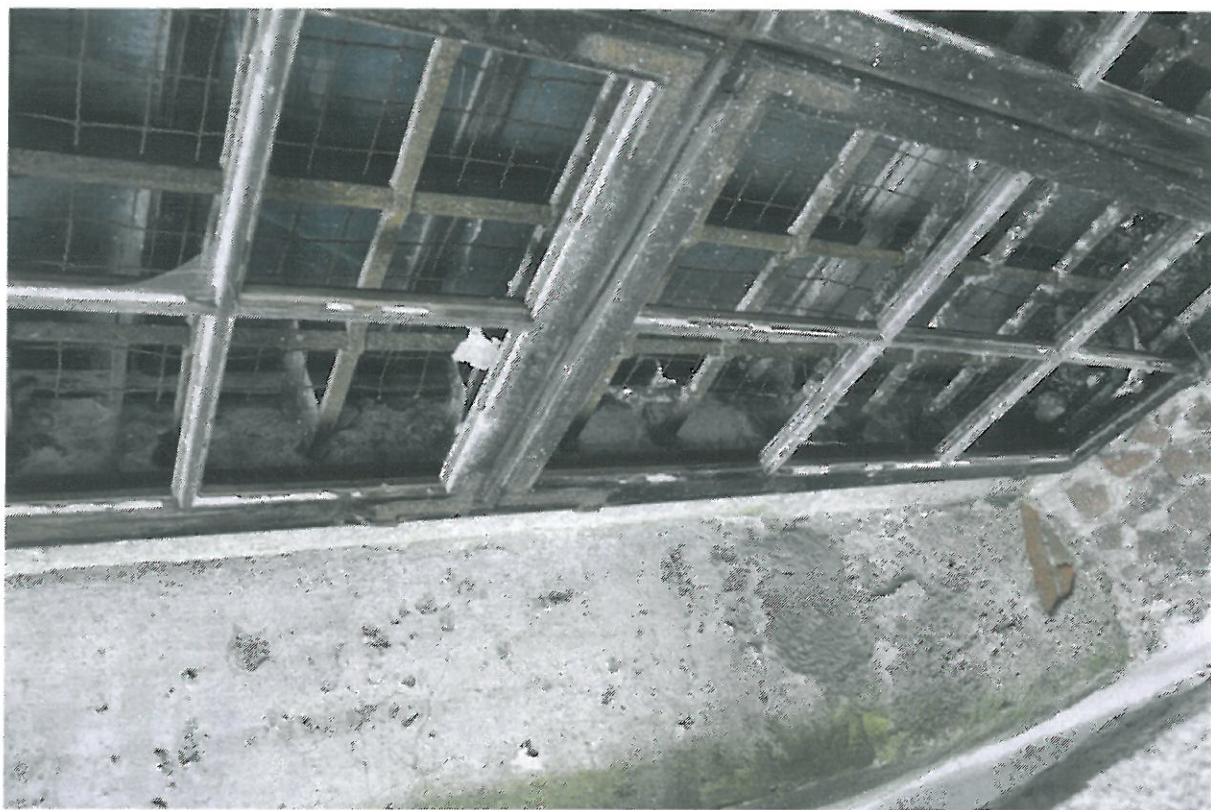
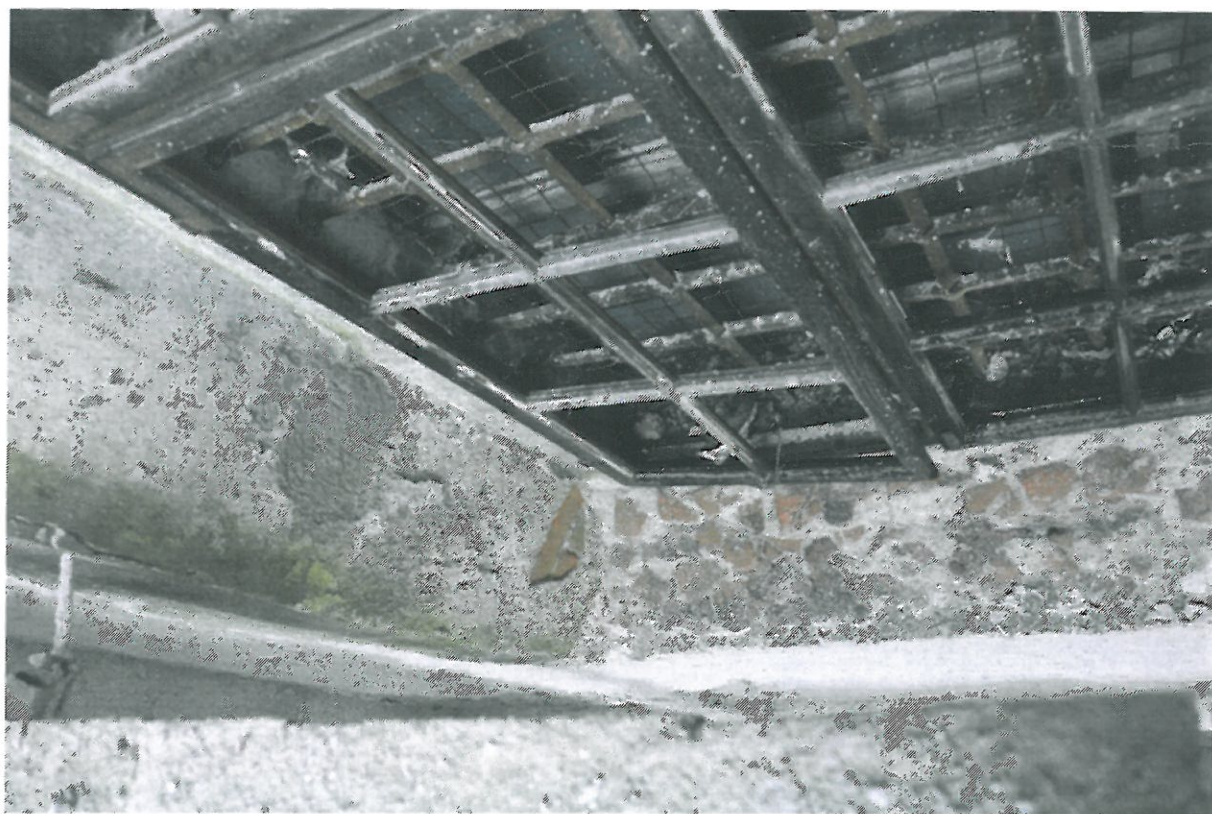
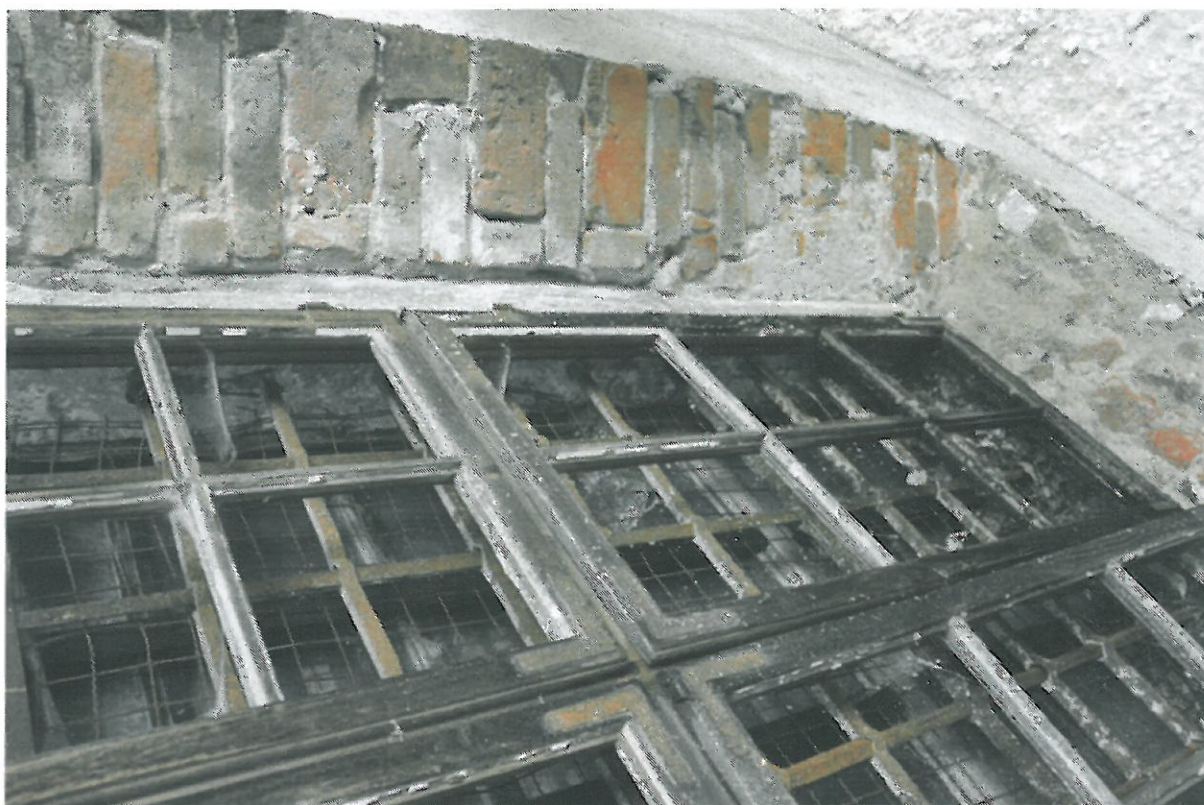
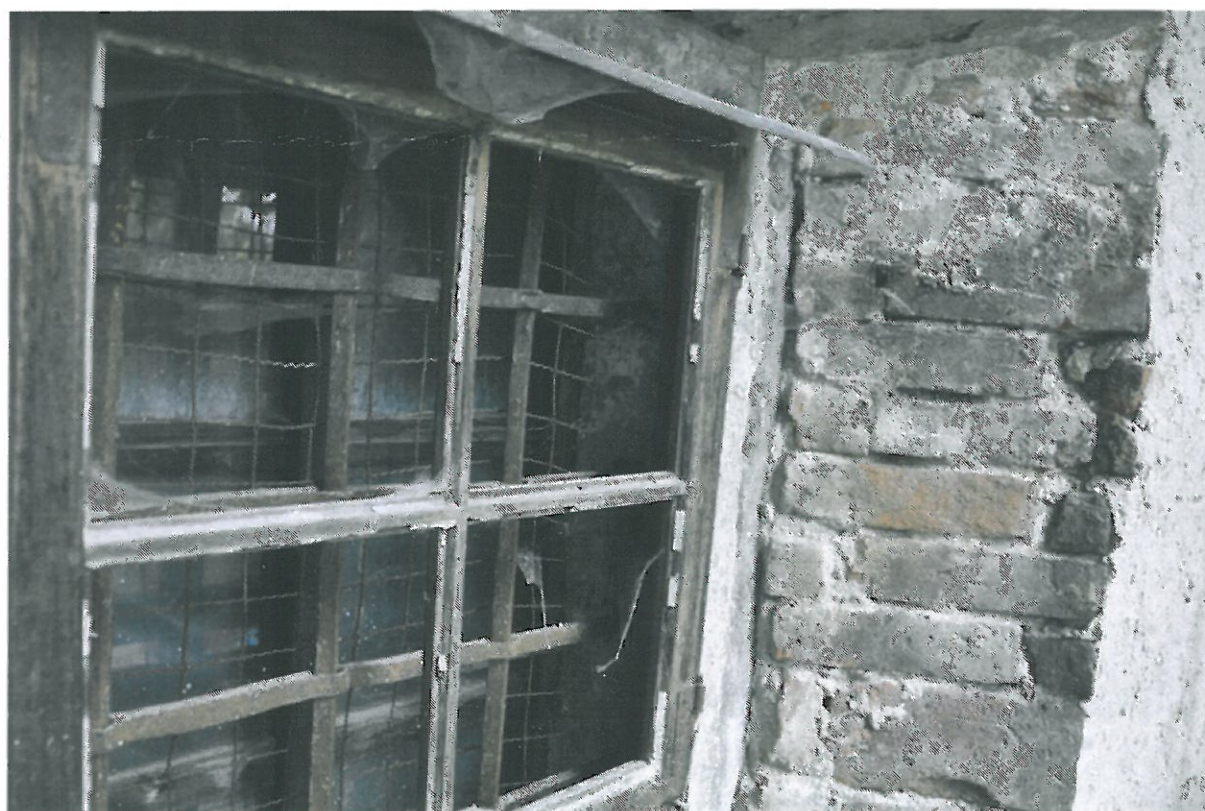
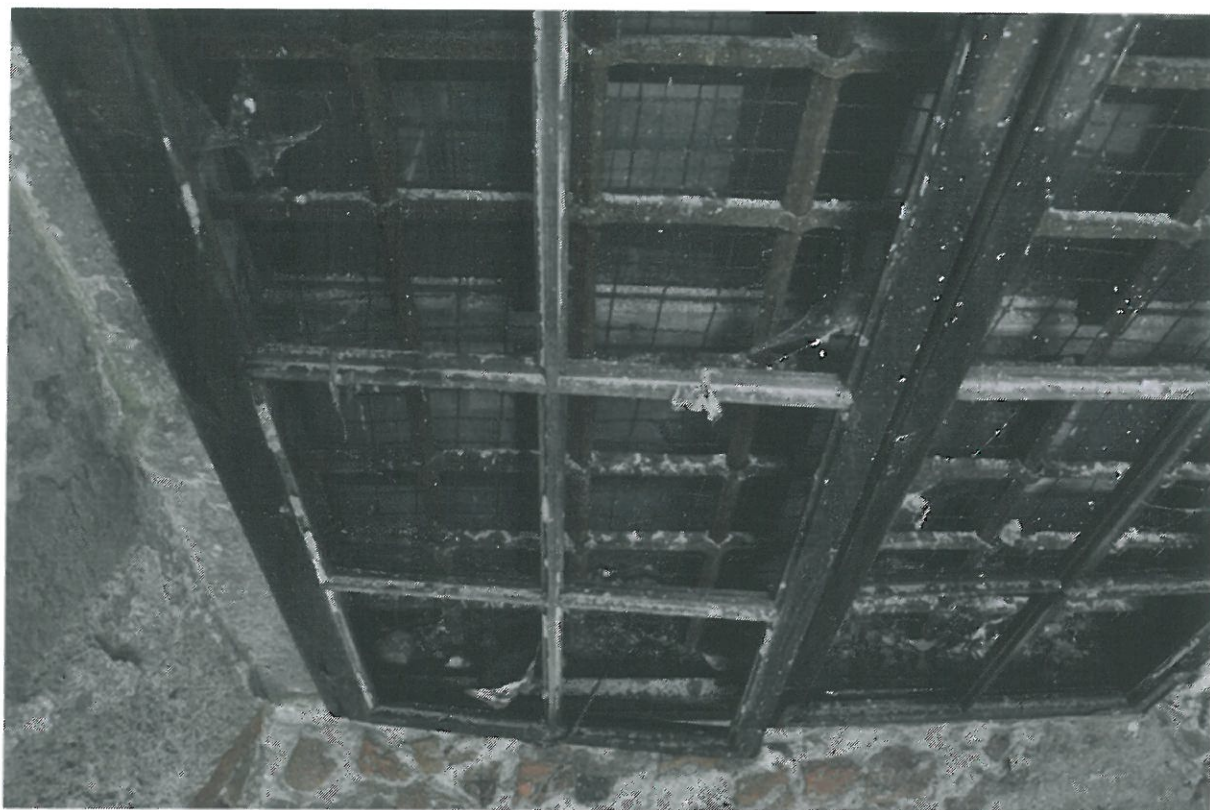
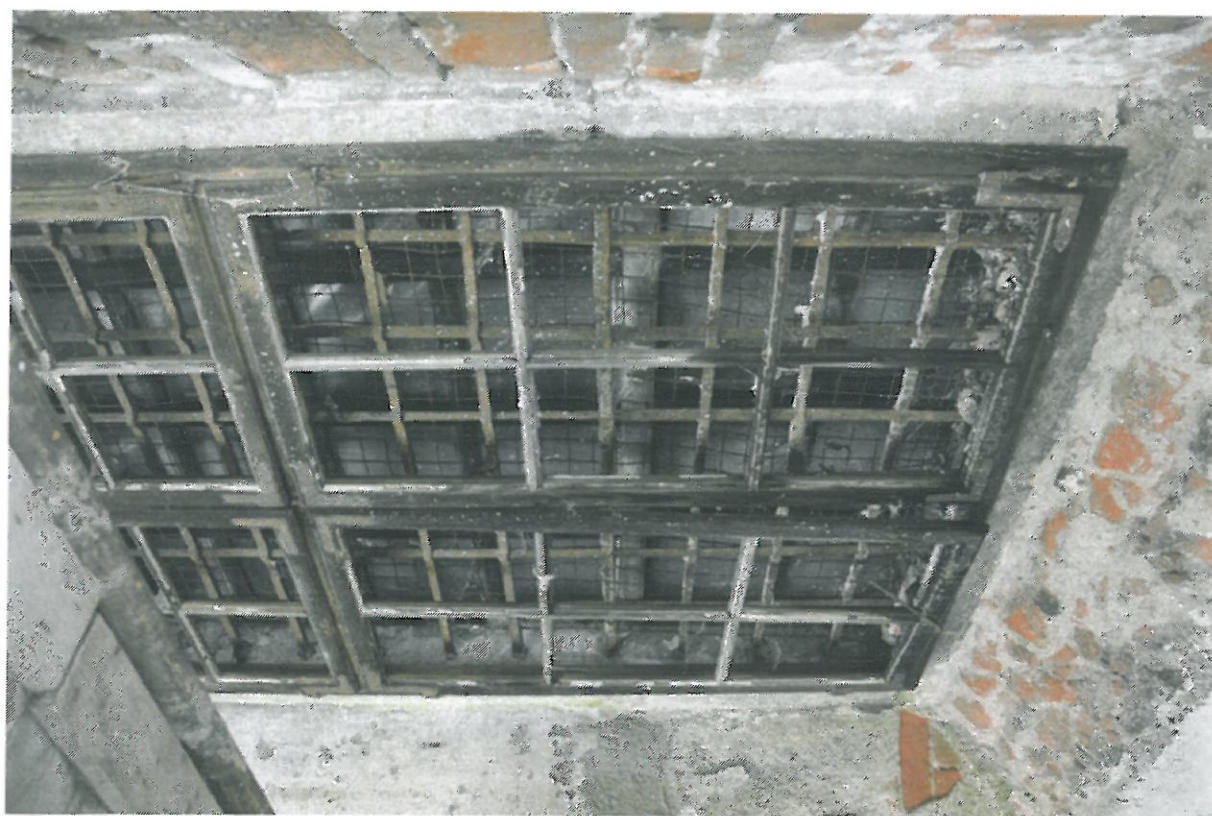
SV spodní okno, detaily

- Tento okenní otvor je podle mého názoru upravován druhotně. Okno je zvětšené. Do jednoduchého hranolového ostění je zasazena vnitřní kovaná provlékaná mříž z hranolů.
- Vnější rámec ve tvaru zkoseného ostění je vyzděný a omítnutý tvrdou omítkou s vyznačenou vnější vymezující nutou. Tento támeč je z větší části poškozený.
- Dřevěné výplně jsou nahnilé, zkroucené.
- Mříž ve špaletovém prostoru je vpořádku, pouze povrchově narezlá.

Toto okno, vzhledem k daným historickým souvislostem ponecháno v dochované podobě. Mimo základní restaurátorský konzervační zásah na kamenném ostění a mříži, bude nutno hlavně rekonstruovat štukový rámec. Míra rekonstrukce bude vycházet ze zvoleného řešení v rámci závazného stanoviska. Budou odstraněny rozvolněné části omítek rámce a po konsolidaci podložního cihelného zdiva bude rámec doplněn do poslední podoby s vymezující nutou. Rámec se skosením bude rekonstruován v dochovaném hladkém a přesném provedení, které se bude odlišovat od okolní omítky fasády rekonstruované v „gotické“ formě.

Mříž bude restaurátorsky ošetřena na místě. Podrobný postup viz horní gotické okno.

- 1) Dokumentace
- 2) Odstrojení dřevěné okenní výplně
- 3) Restaurátorské ošetření kamenného ostění
  - a. Očištění
  - b. Selektivní konsolidace
  - c. Plastická retuš drobných poškození
  - d. Povrchová úprava vápenným nátěrem
- 4) Restaurátorská rekonstrukce štukového rámce
  - a. Odstranění rozvolnných částí omítek
  - b. Selektivní konsolidace podložního cihelného zdiva
  - c. Provedení rekonstrukce štukového rámce
  - d. Povrchové úpravy - Propojení s okolní fasádou

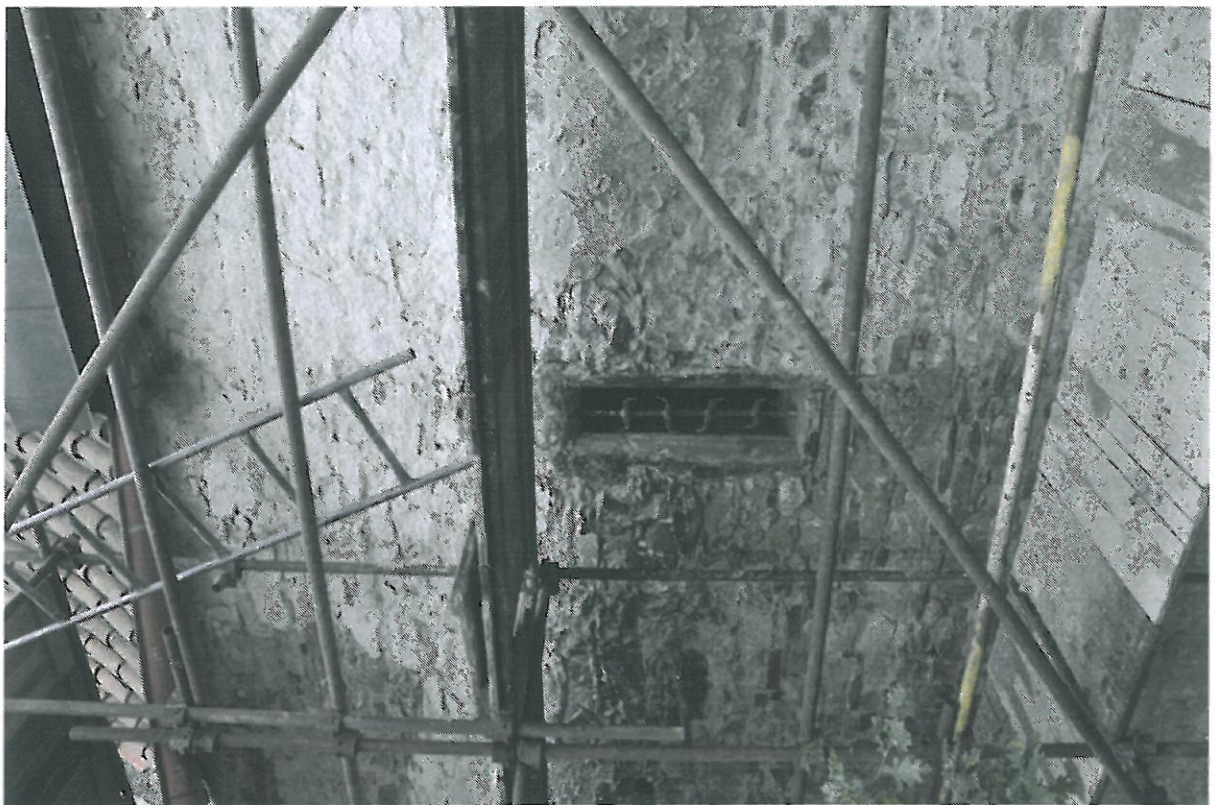
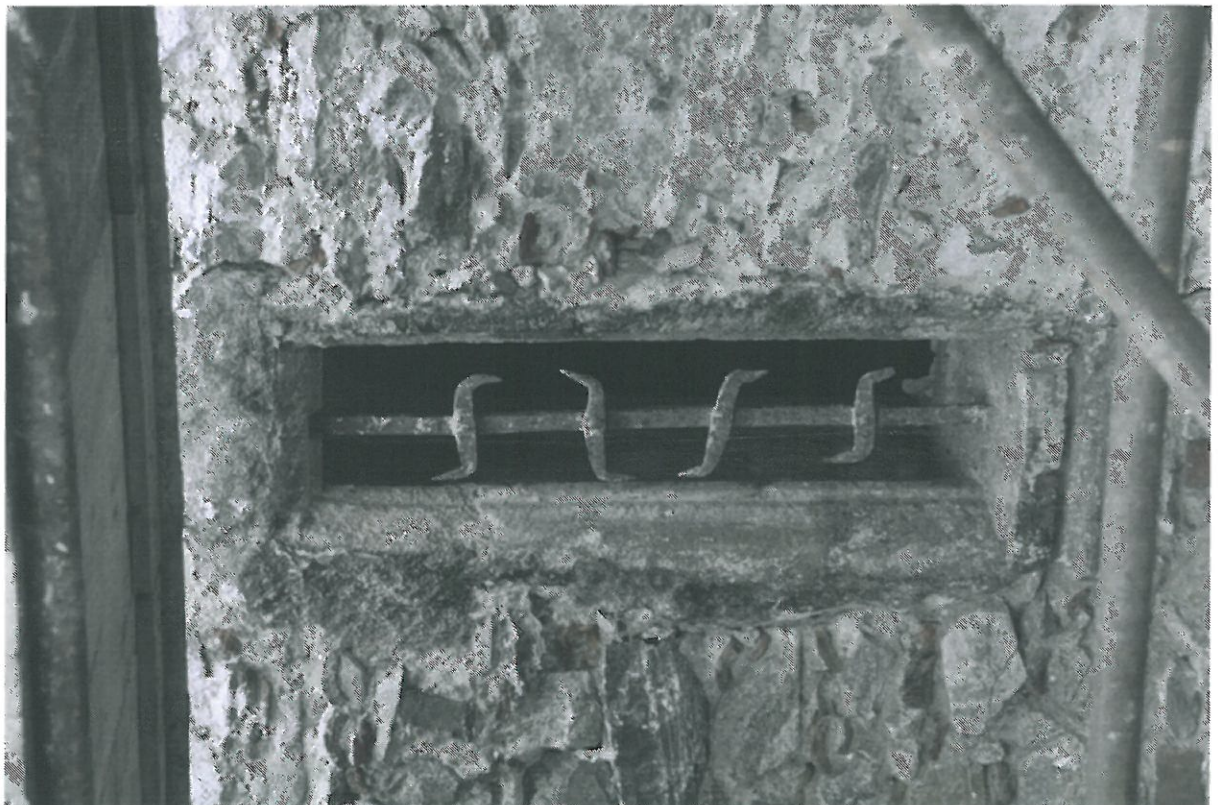
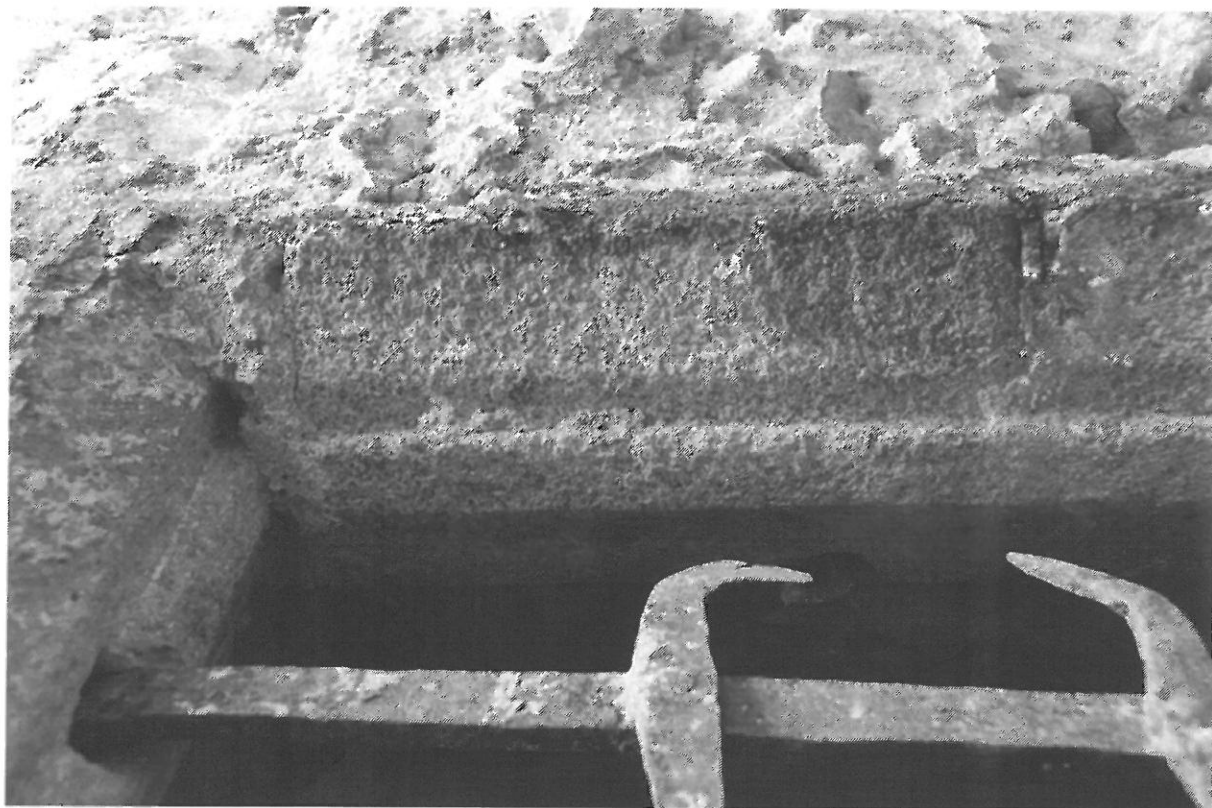
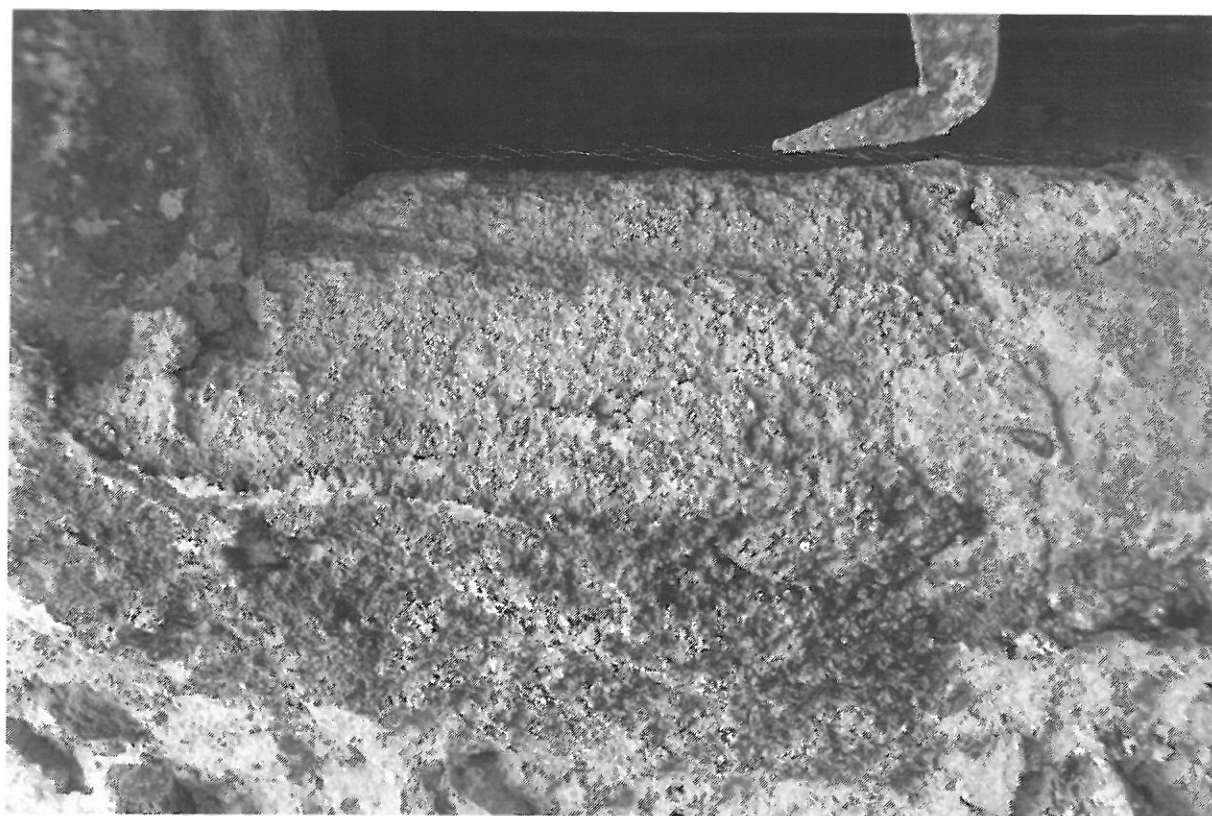
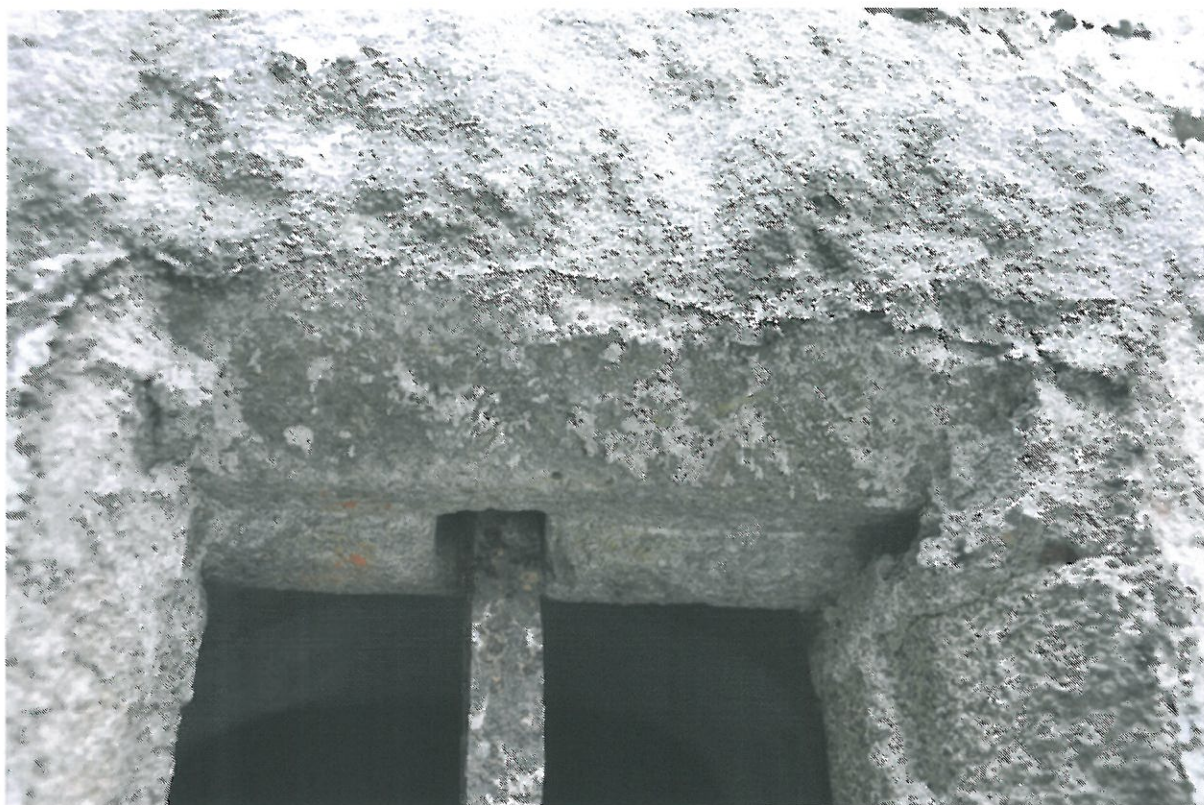
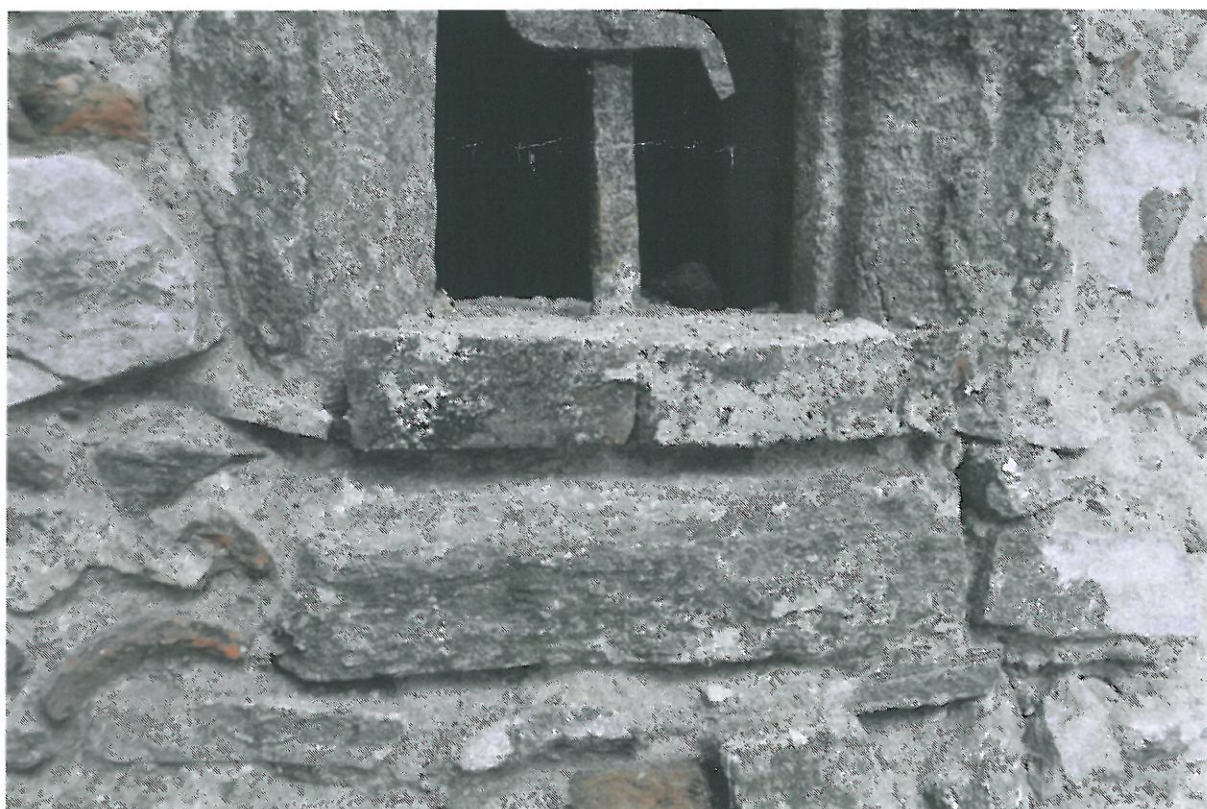
SZ malé okénko, detaily

- Okenní ostění je z hrubozrnné žuly, která je povrchově silně degradovaná. Je složeno ze dvou bočních sloupků a překladu a směrem dovnitř má ostění skosení ukončené zoubkem. Na kameni spodního parapetu je nadezděn šár cihel. Uprostřed po ose okénka je kovaná mříž ve tvaru hranolové tyče, na které jsou nanýtovány čtyři příčky se zobany. Příčky jsou osazeny v nepravidelném tvaru
- Kámen má hloubkově narušený povrch s uvolněnou strukturou. Povrch kamene je špinavý, pokrytý depozity a řasami, mechy a lišejníky, místy mírně mechanicky poškozený.
- Šířka kamenného ostění je cca 54cm, šířka okenního otvoru je 24cm, výška 125cm (140cm). Výška okenního otvoru 97cm. Hloubka kamenného ostění je 23cm
- Osový prut mříže zapuštěný do horního i dolního kamene je silný 3cm a příčky jsou široké cca 16cm.
- Kov mříže je povrchově narezlý, ovšem vcelku neporušený.

Restaurátorský postup je totožný s popisem velkého okna s tím, že na nejnutnější plastickou retuš musí být materiál přizpůsoben materiálu tohoto okénka.

Povrch překryje vápenná líčka v barvě fasády.

Restaurátorský postup u kované mříže tohoto okna je totožný s postupem u kované mříže na horním okně na SV straně (viz. výše). Restaurování proběhne na místě.

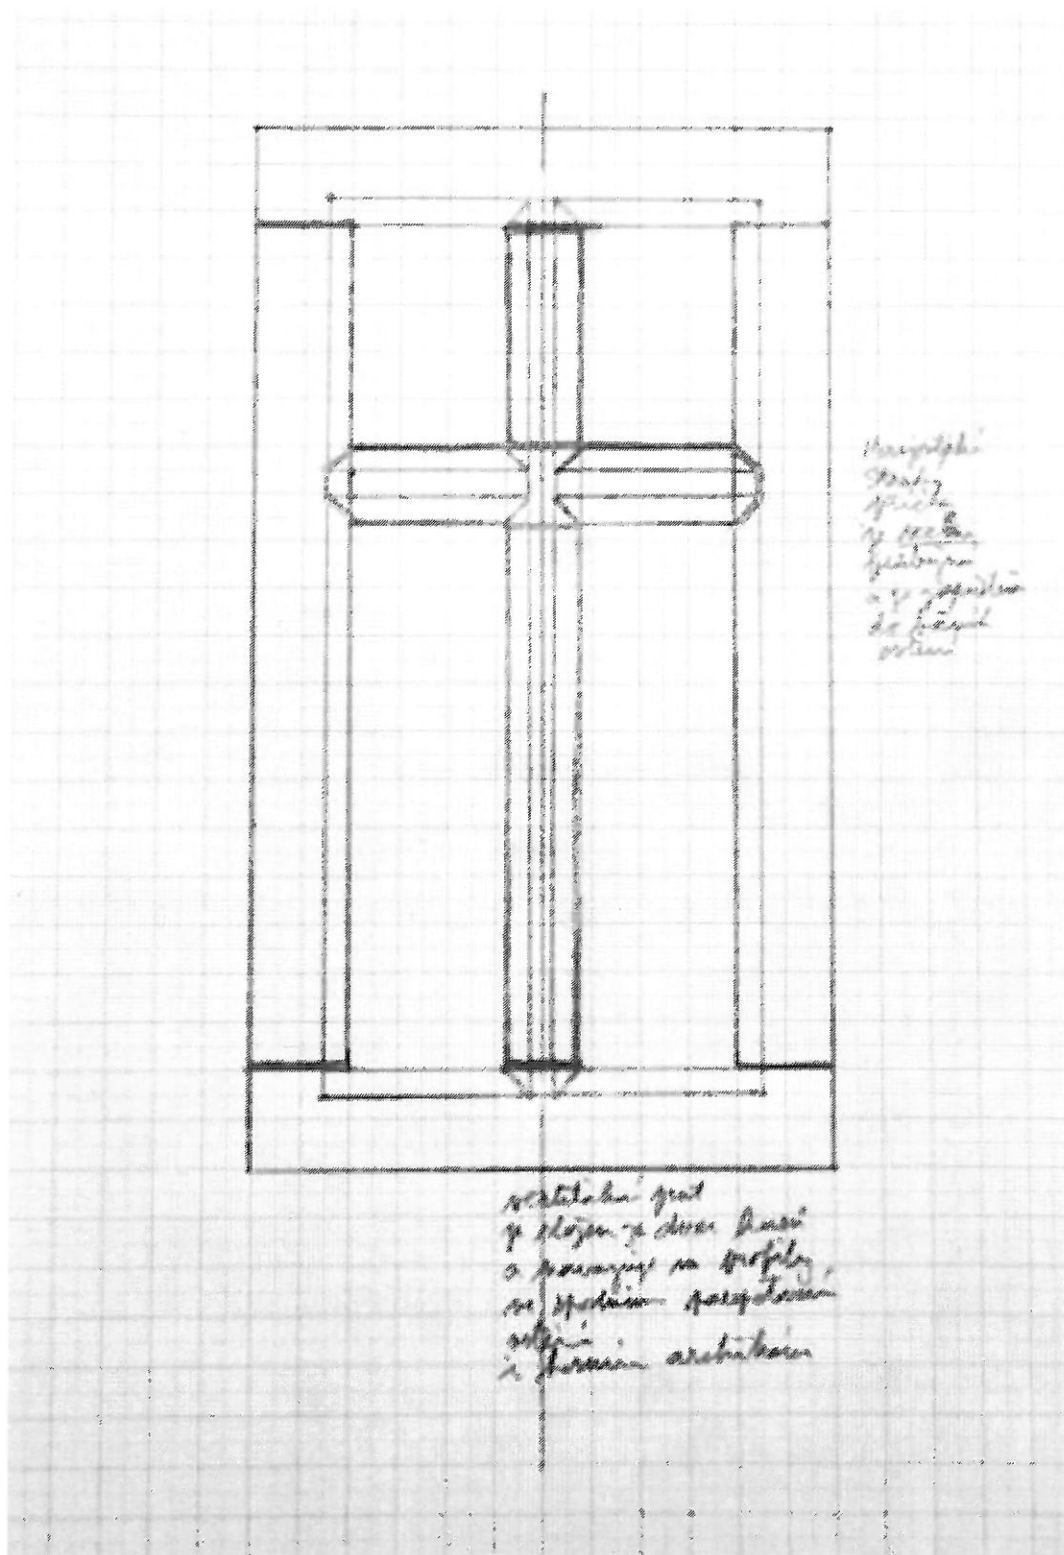
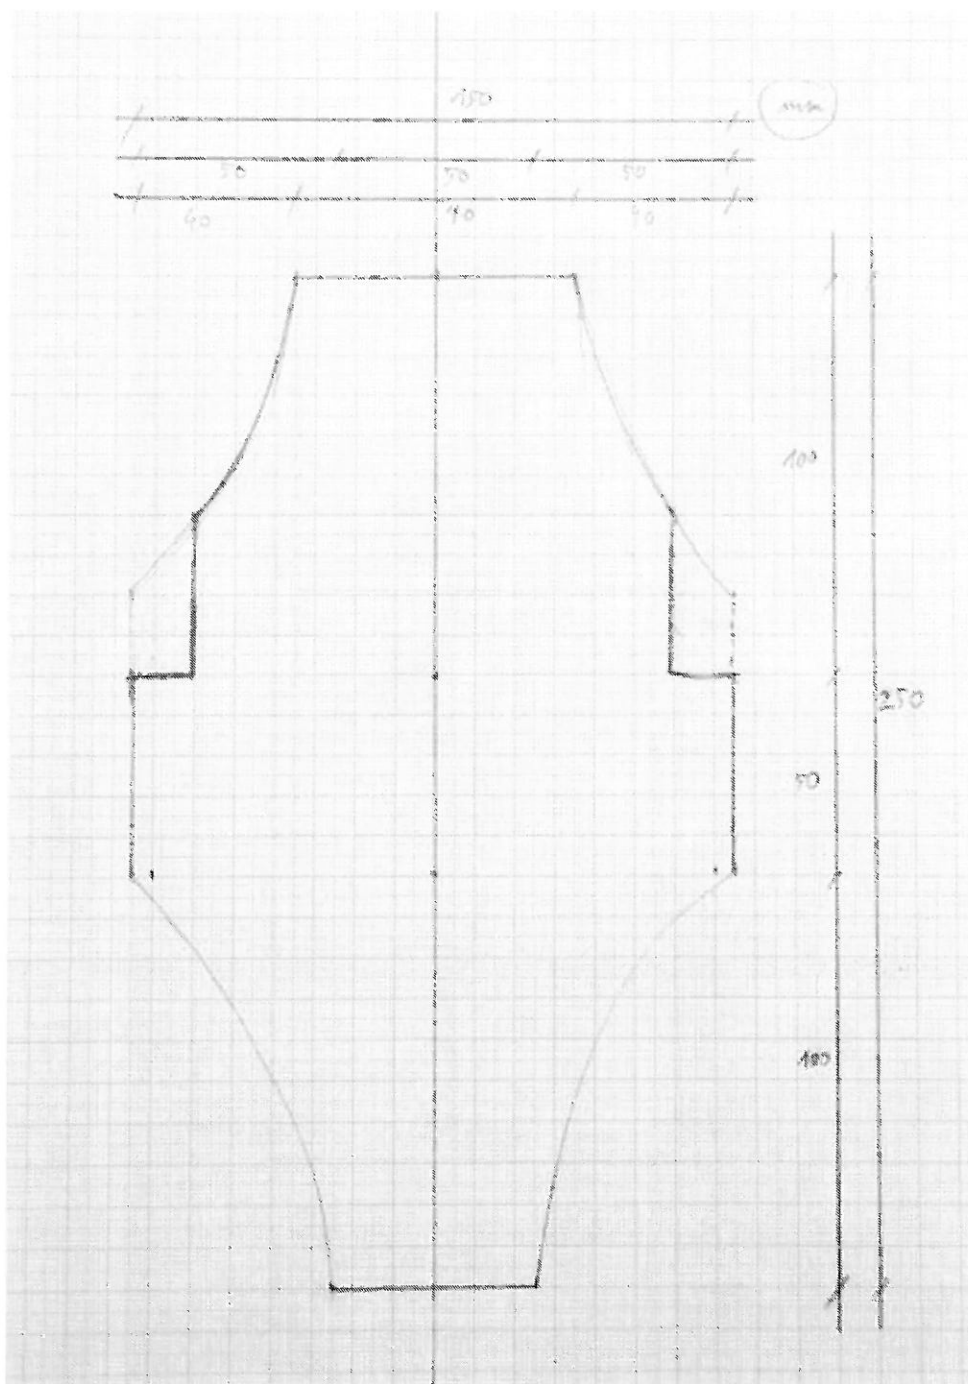
SV horní okno, Schéma doplnění kamenného kříže

- Okenní ostění je z hrubozrnného pískovce s gotickou profilací s náběhy na středový kříž, který ovšem chybí. Profilace je klasická se sešikmením, malým výžlebem rovným hřbetem zakončeným velkým obloukem směrem k okenní výplni a ukončený kolmým rámem ostění s rovinou fasády.
- Náběhy středového kříže jsou zcela jasné na středovém prutu, kde jsou zachovány náběhy. Vodorovná ramena byla zapuštěna do kapes ve svislých stojkách a zůstaly po nich pouze tyto kapsy, které jsou zaplněny maltou s kousky cihly.
- Kámen má místy uvolněný, narušený povrch a pod stiskem pískuje, ovšem v jádru hmoty je zachovale pevný včetně hran a tvaru profilace. Povrch kamene je špinavý, pokrytý depozity a řasami, mechy a lišejníky, místy mírně mechanicky poškozený.
- Šířka 140cm, výška 245cm. Hloubka kamenného ostění je 35cm

- Velikost prutů i tvar profilace je zcela jasný, pouze se zakreslí šablona pro zhotovení prvků v přírodním kameni z hrubozrnného pískovce podobného charakteru, jako originál. Vzhledem ke struktuře originálu a požadovaným vlastnostem, navrhuji použít Božanovský pískovec.
- Ramena kříže budou vysekána s ukončením do zámků, podle lůžek na originálu
- K osazení budou použity minerální tmely
