Český Krumlov

Klášter sv. Kláry

Fasáda K1 -1 a K1-2 - sakristie

**Fotodokumentace**

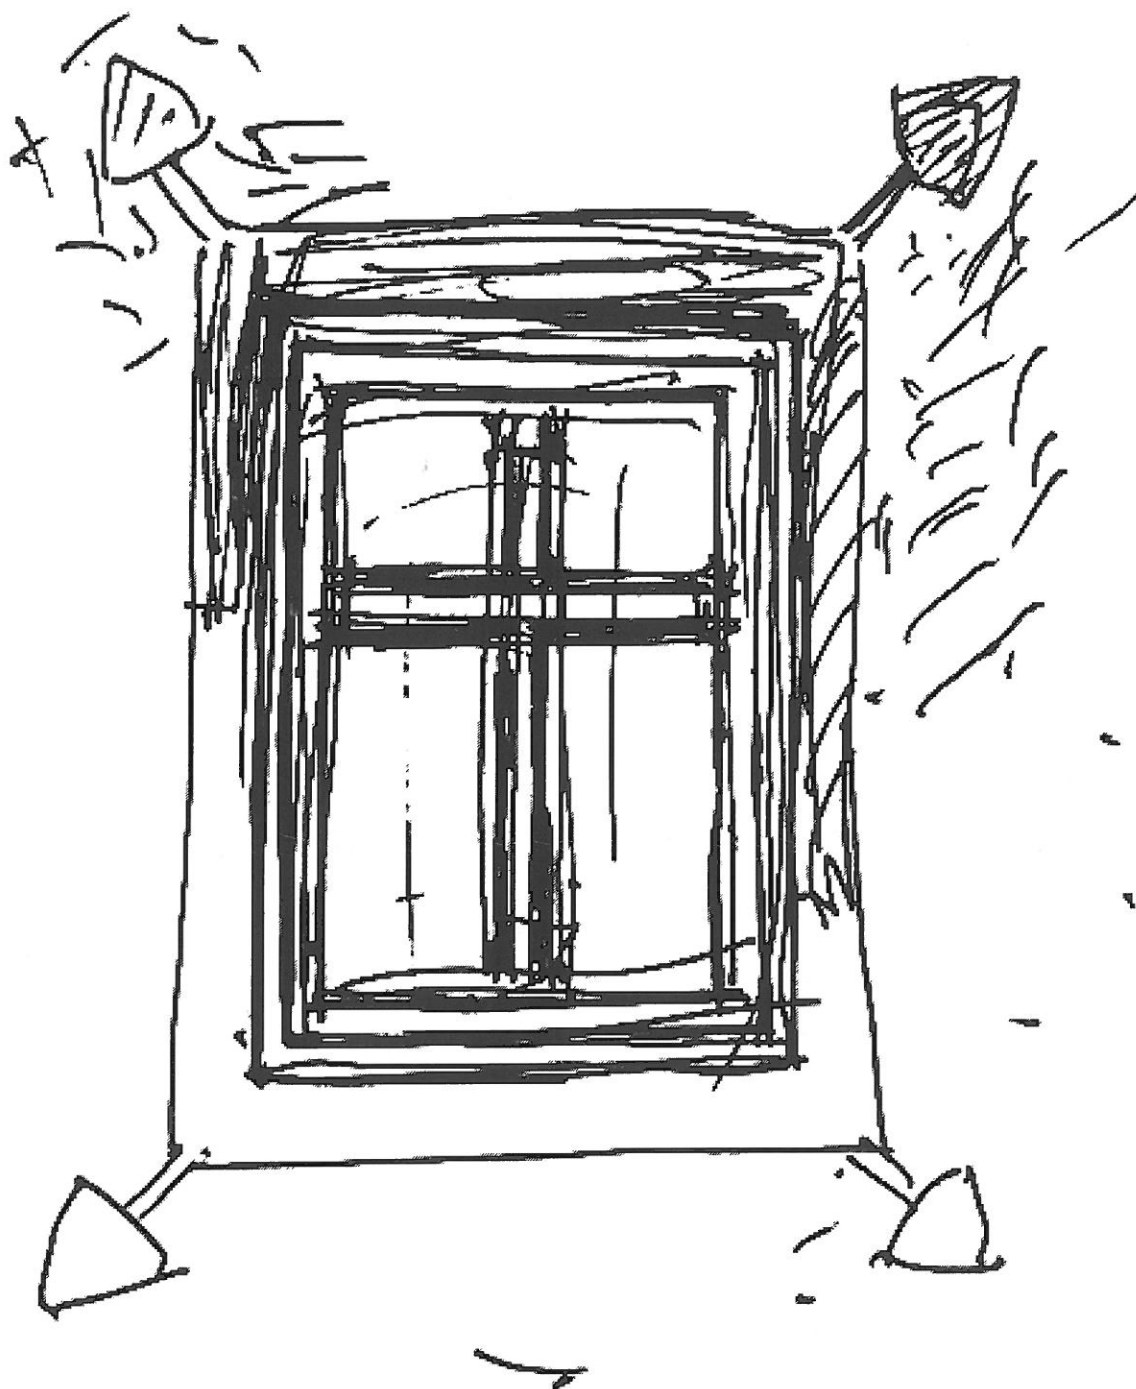
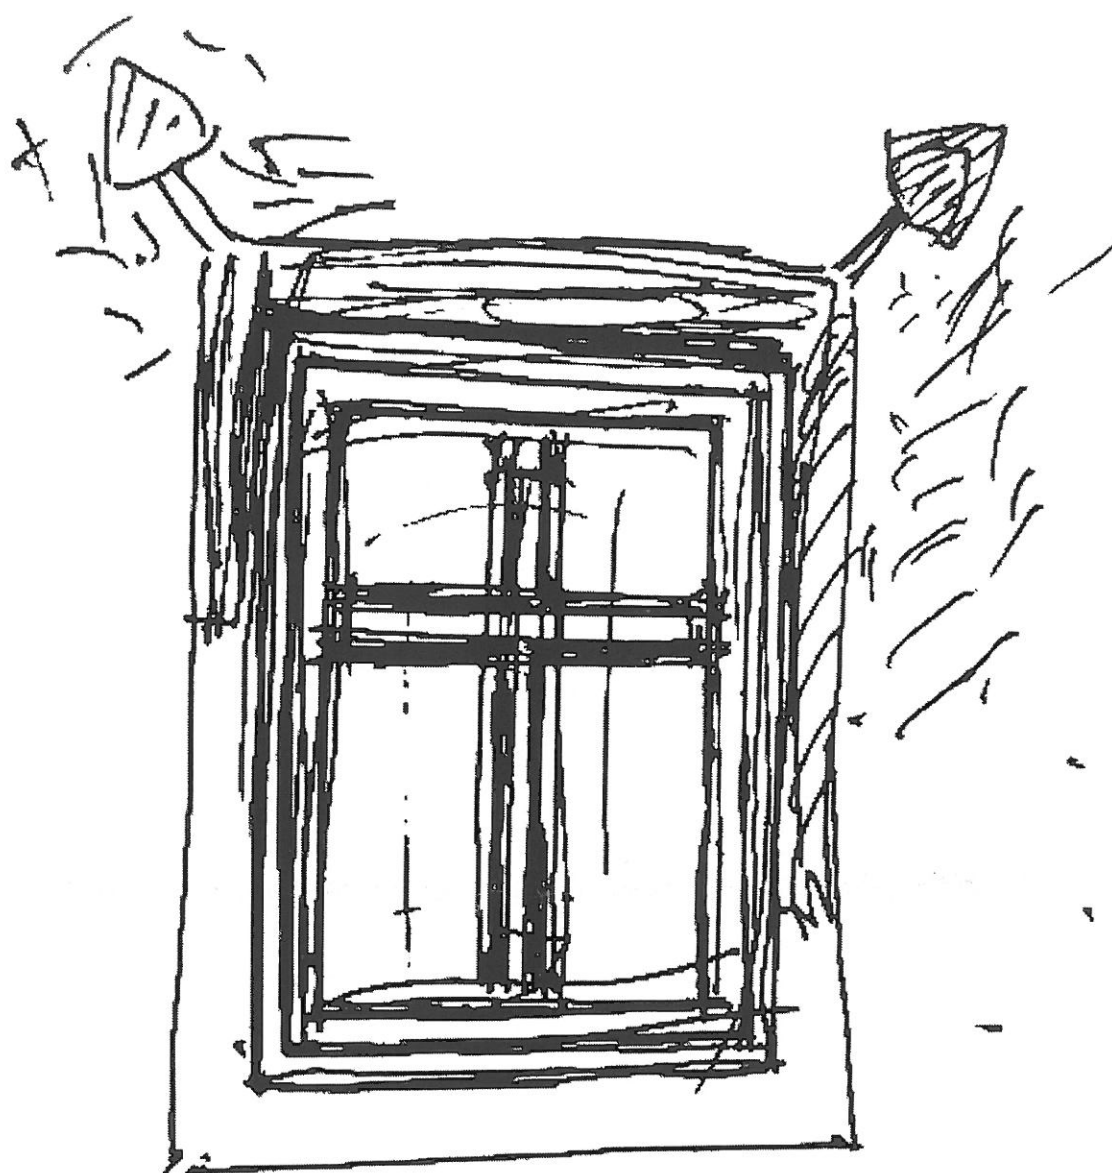
SV malé okénko, schéma doplnění kamenného kříže a rekonstrukce štukového rámce s listovým dekorem

- Typ dekoru tohoto štukového rámu s rohovými listy ukazuje na gotické období, s obdobnými příklady zvláště v jižních Čechách.
- Torzální zbytky štukový rámu s dekorem a plochou okolní omítky jsou zachovány převážně v horní polovině okna, ve spodní části tyto štukové prvky zcela degradovaly a chybí.
- Okenní výplň je z pozdější doby a nerespektuje řád původního okna.

- 6) Konsolidace
- 7) Doplnění štuk do plného tvaru včetně přilehlé omítky a její napojení na celkovou obnovenou plochu omítek na fasádě
  - a. Otázkou metodiky památkového přístupu zůstává možnost rekonstrukce – doplnění štukového rámce s vegetativními listy i ve spodní části okna, nebo tuto část neprovádět. Obojí je, podle mého názoru, možné.

- b. Jsem přesvědčen, na základě podobných řešení (viz foto – zámek ve Žďáru nad Sázavou – info Ing Zdeněk Chudárek), že původní řešení obsahovalo i spodní část, protože rámec pak tvoří celistvý zvětšený obdélník a tedy není zdůrazněna pouze horní římsa ve smyslu tympanonu.

- c. Osobně bych se přikláněl k plné rekonstrukci i vzhledem k základnímu rekonstrukčnímu řešení kamenné části včetně vnitřního kříže.
- 8) Povrchové úpravy
