Doplňěk technické zprávy v rámci revize DPS č.K1-1, K2-2 dle Smlouvy o dílo ze dne 18.2. 2015 řešící:

Český Krumlov
Klášter Klarisek
Stropy s polychromovanými trámy
Základní vstupní restaurátorské posouzení stavu nálezů

Středověké stropy v ambitu

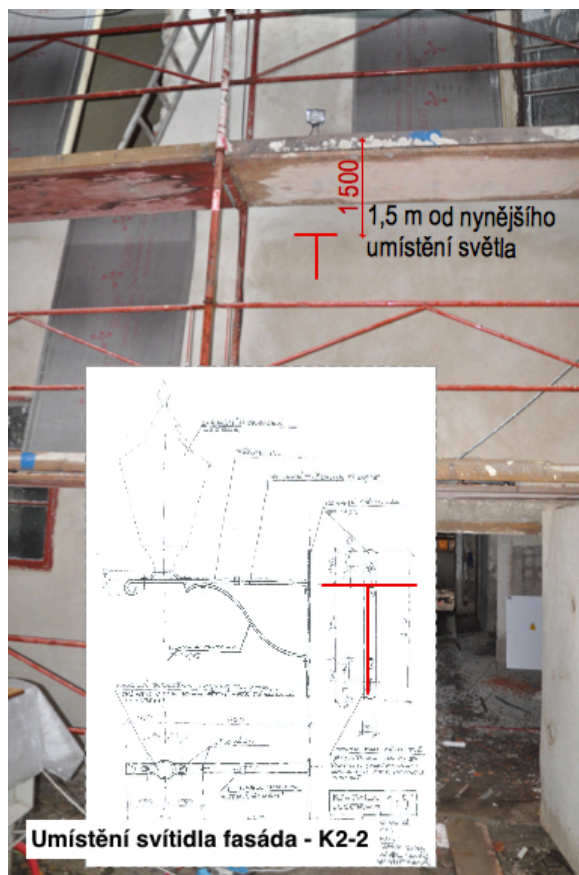
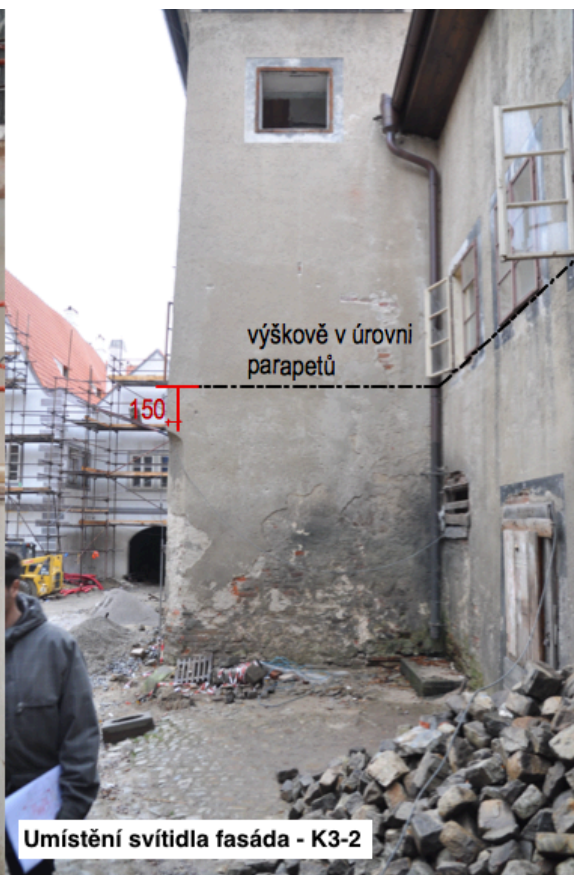
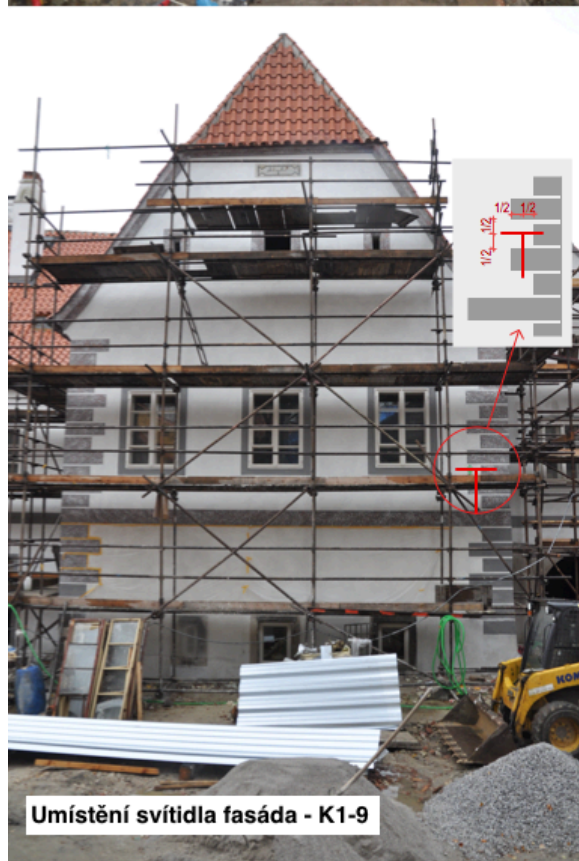
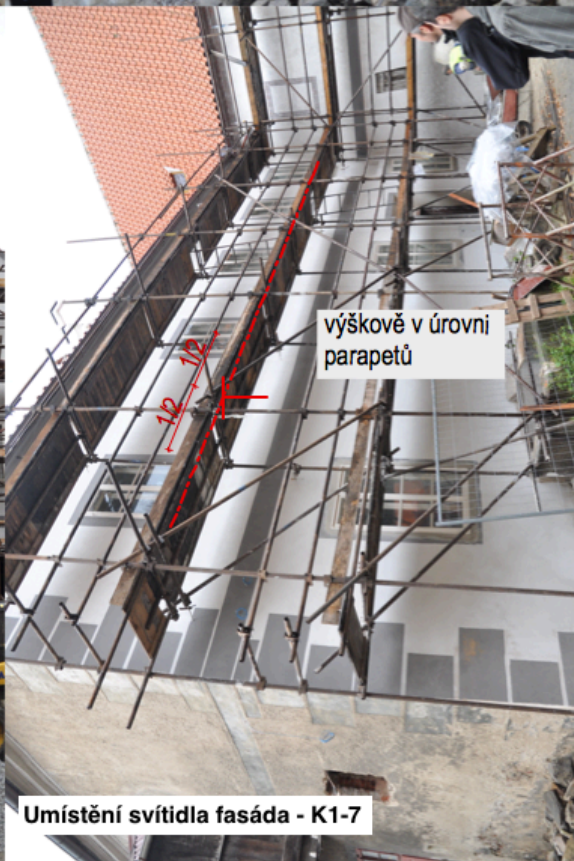
**31. návrh konzole svítidla veřejného osvětlení a jejich přesné umístění ve fasádách
(parter K5)**

Jako veřejné osvětlení v parteru K5 je v DPS navržena replika historického svítidla VO1, které je uloženo v depozitáři SHZ Český Krumlov. Konzola k tomuto svítidlu se bohužel nedochovala. Z tohoto důvodu je navržen historizující novotvar konzole z kované pásoviny.
