# **Opěrná zed' v ulici Ke Školce**

## **PROHLÍDKA**

Objekt: Opěrná zeď v ulici Ke Školce

Obec: Český Krumlov

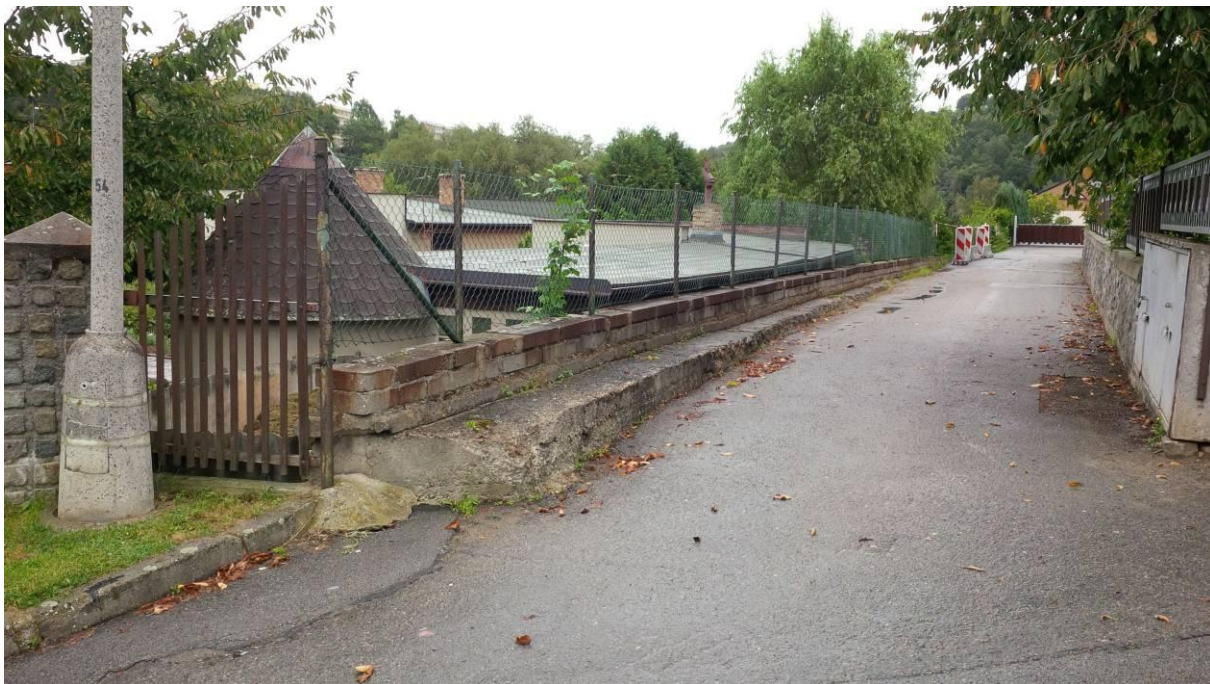
1. Celkový pohled na vrchní část zdi od ulice Ke Školce

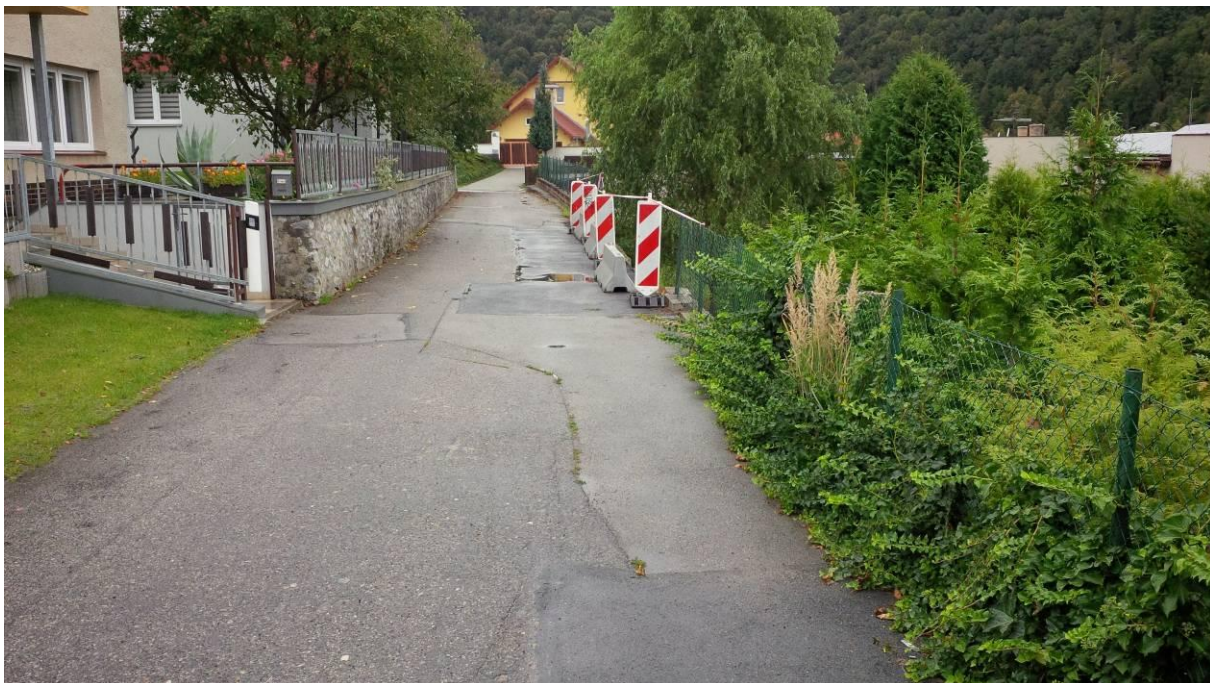
2. Celkový pohled na vrchní část zdi od č.p. 140

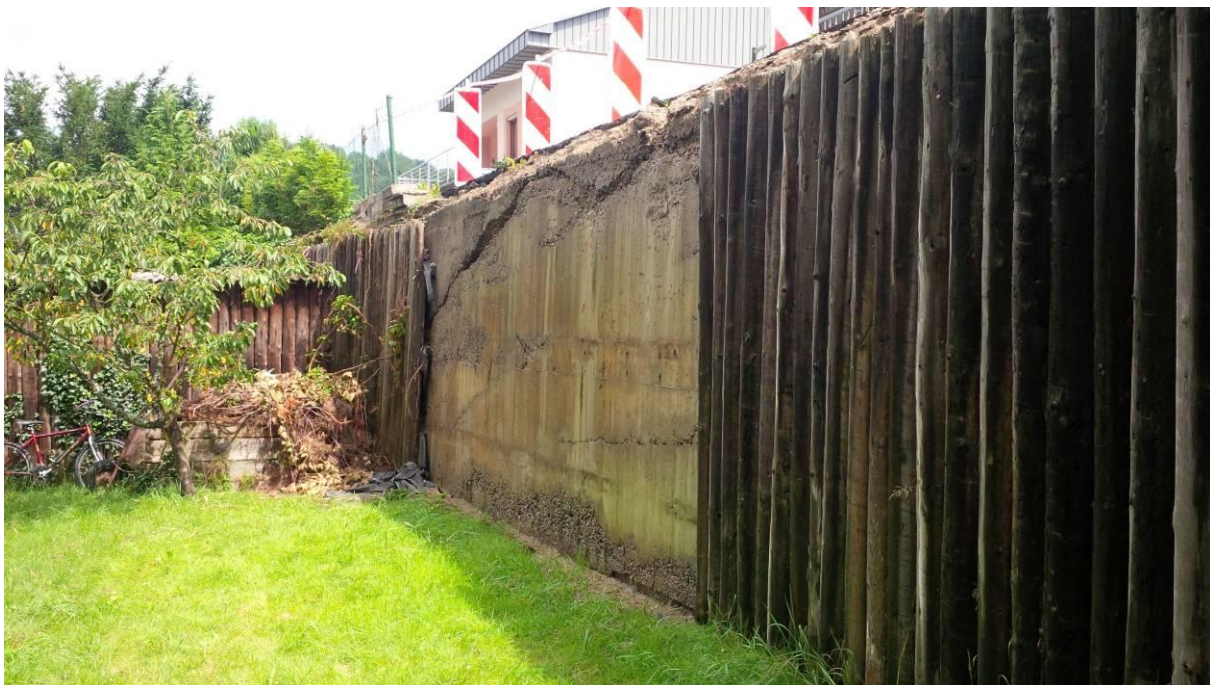
3. Pohled na obnaženou část opěrné zdi ze zahrady č.p. 144. V betonu kaverny a hnízda. Šikmá trhлина zabiňající až pod bednění.

- Vypracování projektové dokumentace rekonstrukce opěrné zdi a nahradit stávající opěrnou zeď v délce minimálně 50m v části okolo komunikace včetně záchytného systému. Doporučuji zvážit konstrukci z gabionů. Součástí PD bude geologický průzkum. Se samotnou opěrnou zdí bude nutné vyřešit překládky inženýrských sítí vedoucí za zdí minimálně v rozsahu zapaženého výkopu nové zdi. Jedná se pravděpodobně o kanalizaci, vodovod, elektřinu, plyn a spojové kabely. Přesný počet a umístění sítí není zpracovateli prohlídky znám. V případě zvolení jiné konstrukce opěrné zdi než z gabionů, bude nutné řešit odvodnění rubu zdi a odvedení této vody.

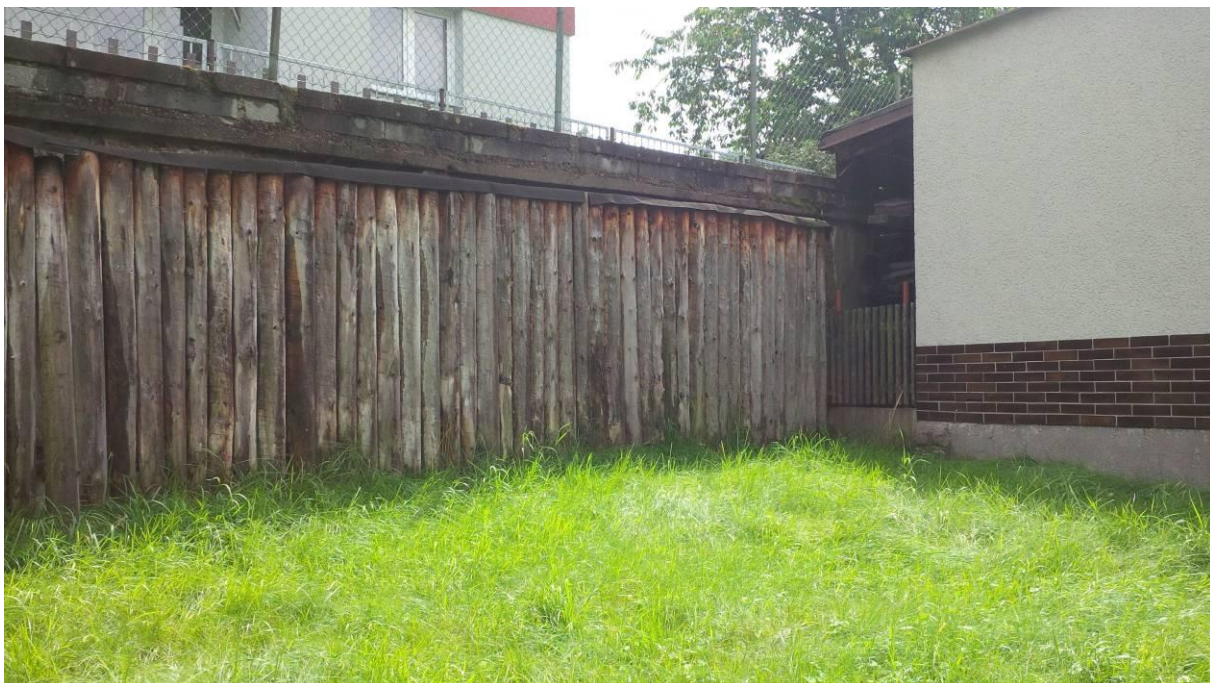
4. Pohled na část zdi opatřenou dřevěným bedněním.

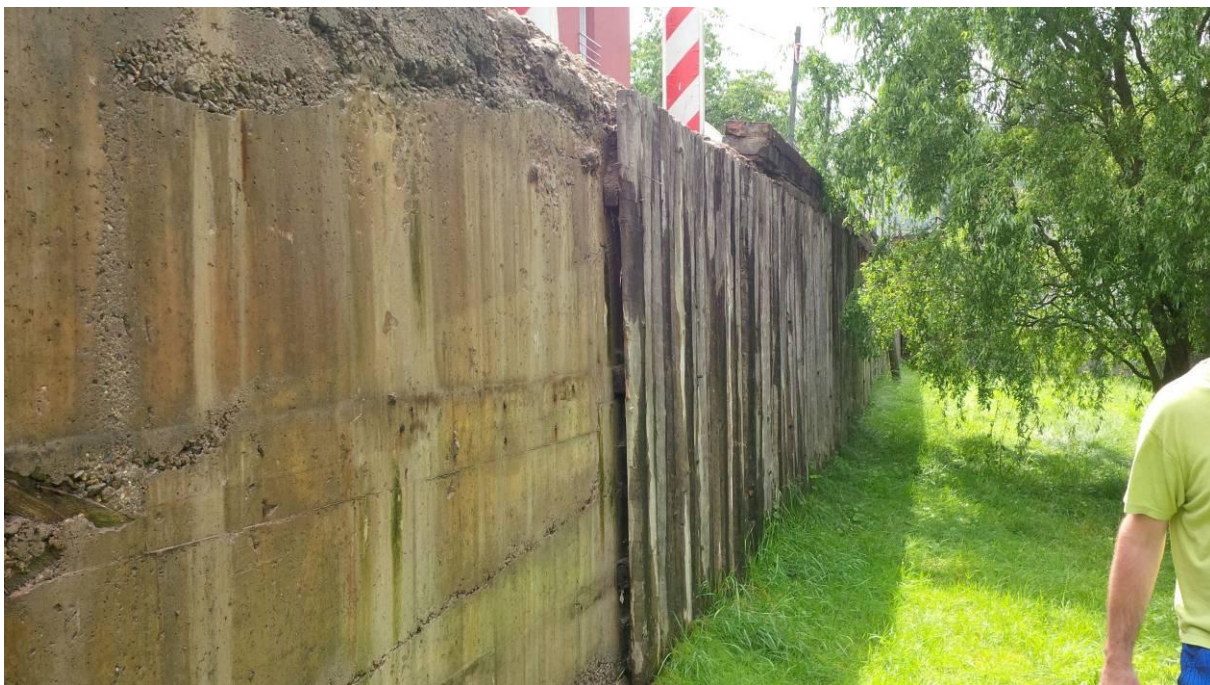
5. Detail hnízd v betonu zdi.

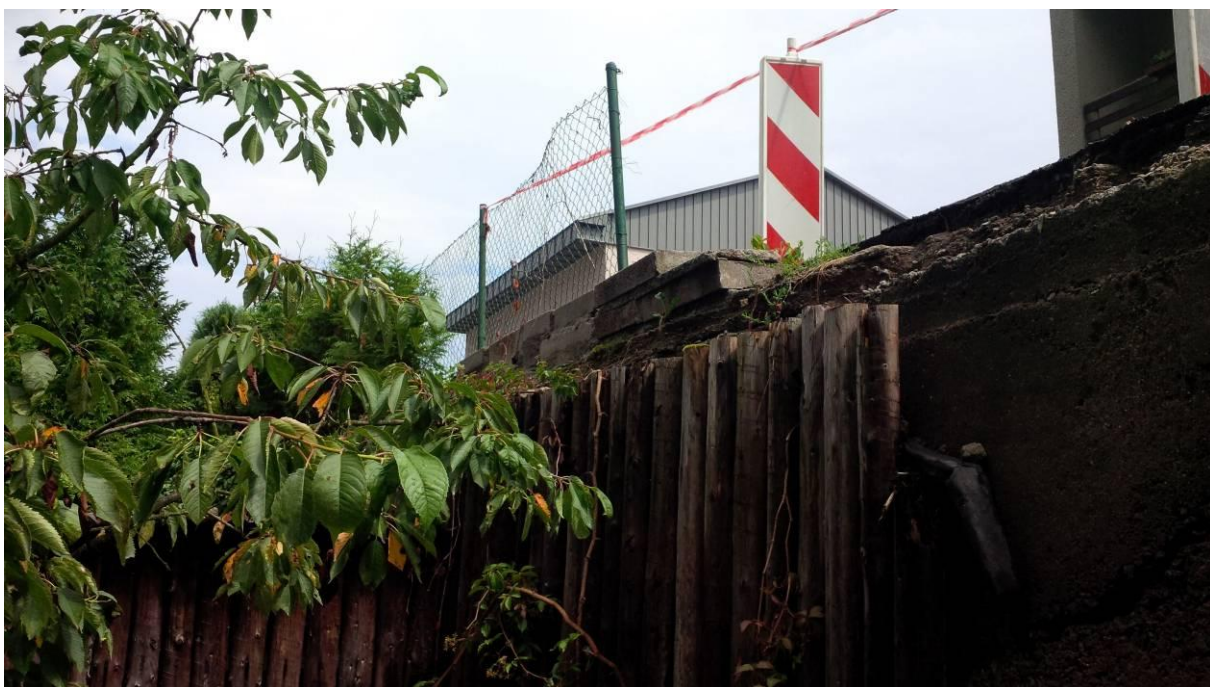
3.3 Římsy Betonové monolitické s nadezdívkou z tvárnic. V římse chybí výztuž.

6. Pohled na rozpadající se římsu. Tvárnice nadezdívky vykloněné, hrozí zřícení.

- Provizorně obnovit záchytný systém – provedeno.
- Odstranit prvky nadezdívky v okolí místa havárie, které hrozí zřícením. Následně doplnit provizorní záchytný systém i zde.

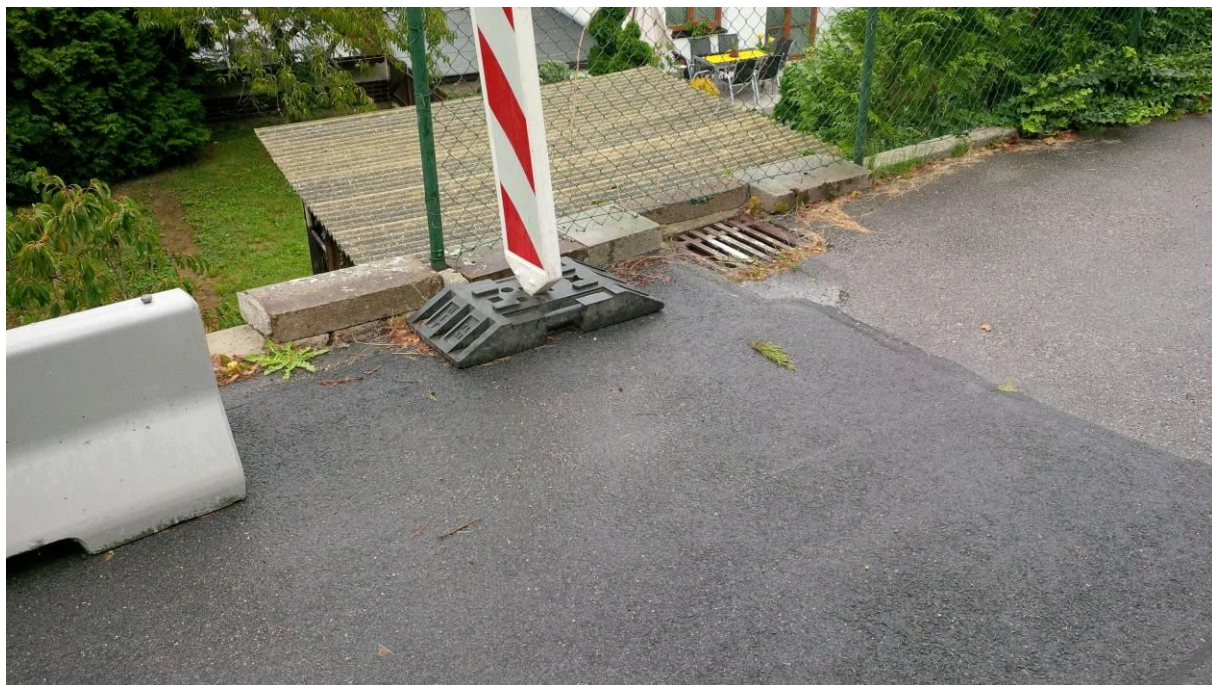
7. Detail uliční vpusti.

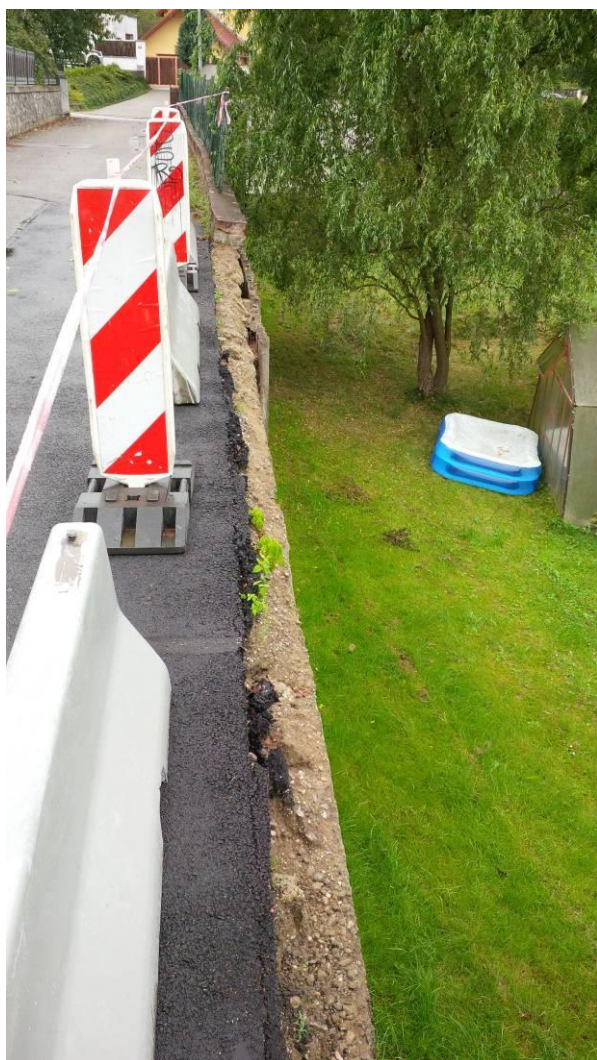
8. Pohled na rozpadlou vrchní část zdi v místě zřícení nadezdívky.
