Doplňek technické zprávy v rámci revize DPS č.K1-1, K2-2 dle Smlouvy o dílo ze dne 18.2. 2015 řešící:

Český Krumlov
Klášter Klarisek
Stropy s polychromovanými trámy
Základní vstupní restaurátorské posouzení stavu nálezů

Středověké stropy v ambitu

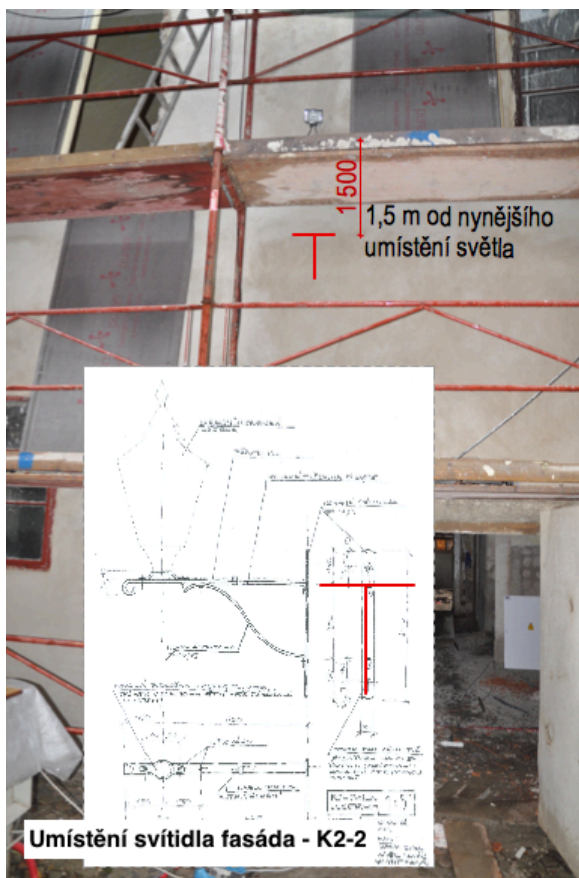
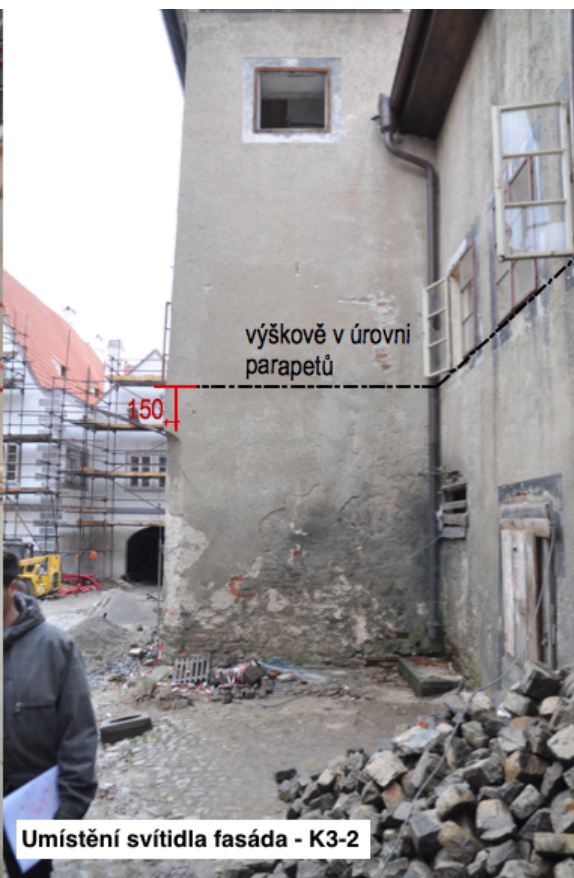
31. návrh konzole svítidla veřejného osvětlení a jejich přesné umístění ve fasádách (parter K5)

Jako veřejné osvětlení v parteru K5 je v DPS navržena replika historického svítidla VO1, které je uloženo v depozitáři SHZ Český Krumlov. Konzola k tomuto svítidlu se bohužel nedochovala. Z tohoto důvodu je navržen historizující novotvar konzole z kované pásovin.

V rámci KD bylo dopřesněno umístění svítidel VO, viz. výše. U fasády K3-2 projektant navrhoval umístění v ose této fasády tak, aby svítidlo navazovalo na průchod z Latránu. Výsledné umístění je návrhem pracovníků státní památkové péče, projektant tento návrh respektuje.
