Doplňěk technické zprávy v rámci revize DPS č.K1-1, K2-2 dle Smlouvy o dílo ze dne 18.2. 2015 řešící:

Český Krumlov
Klášter Klarisek
Stropy s polychromovanými trámy
Základní vstupní restaurátorské posouzení stavu nálezů

Bývalý klášter klarisek v Č. Krumlově

Středověké stropy v ambitu

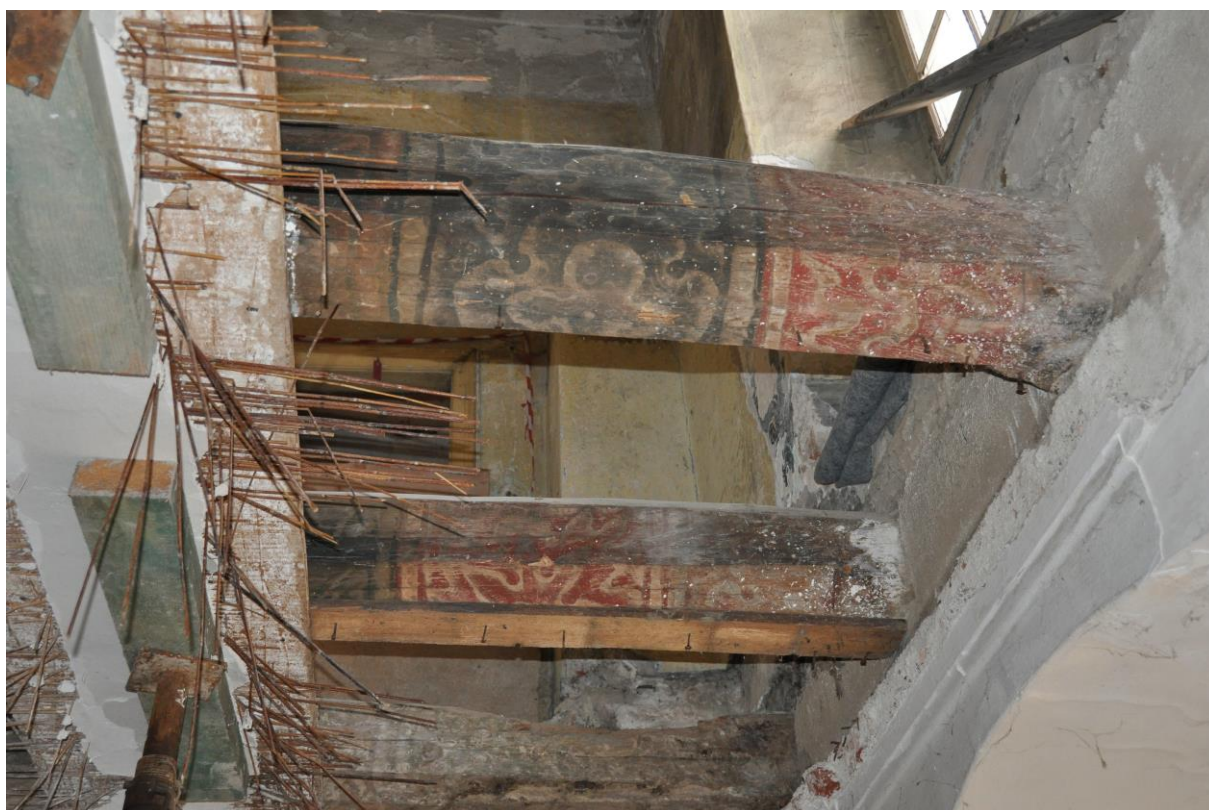
Trámy jsou ve stavu těsně po odhalení, ještě se zbytky podbití a v různém stavu degradace a napadení.

Zcela degradované trámy, napadené masivním způsobem dřevomorkou, budou vyjmuty a ošetřeny v ateliéru a v laboratoři. (např. trám č. 18).
