Doplňěk technické zprávy v rámci revize DPS č.K1-1, K2-2 dle Smlouvy o dílo ze dne 18.2. 2015 řešící:

# Bývalý klášter klarisek v Č. Krumlově

## Středověké stropy v ambitu

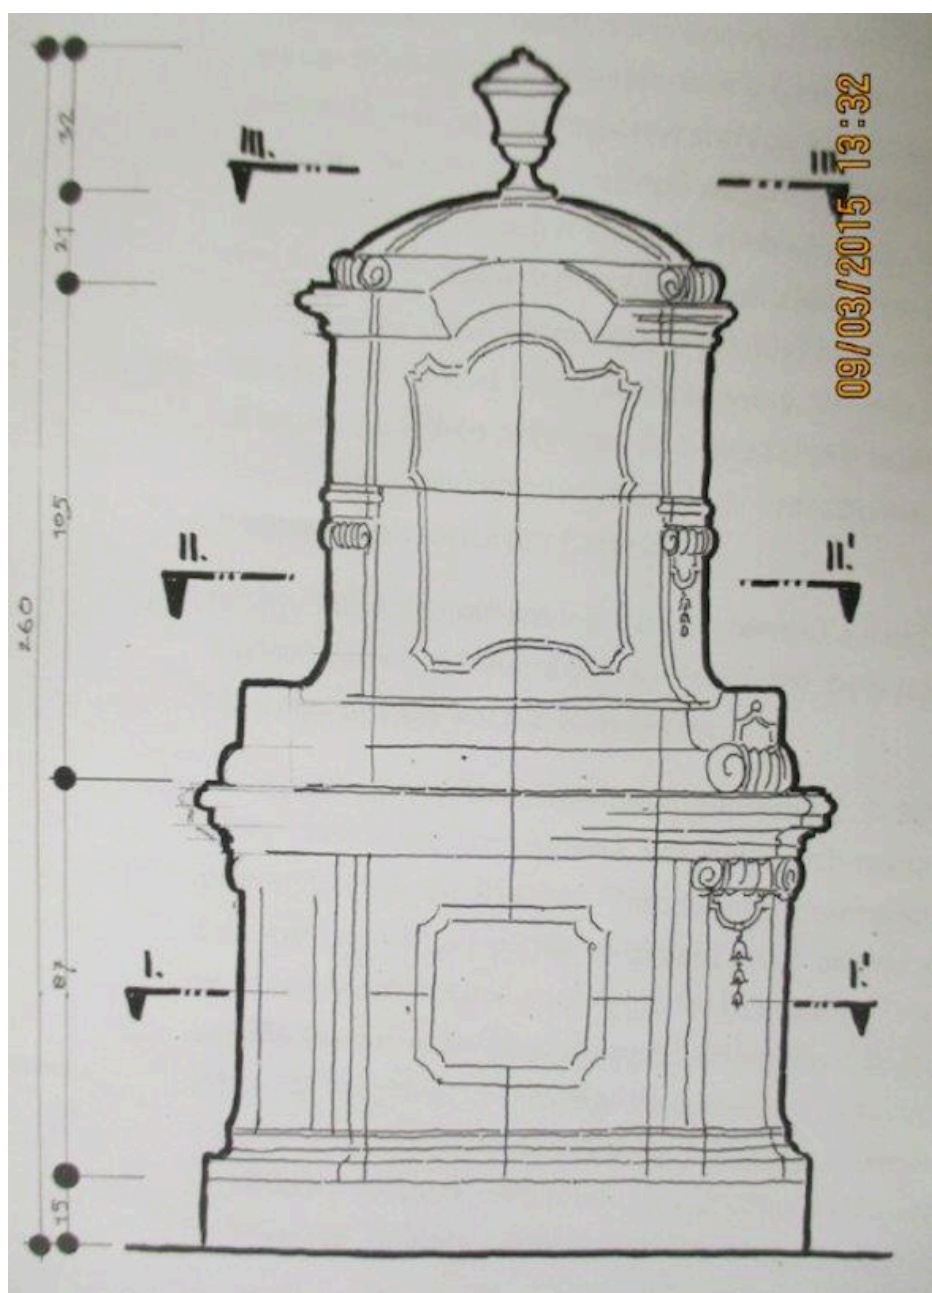
Kamna barokní K1-2-006 (pod kamny je únosný ocelobetonový strop) – X48:
