Doplňěk technické zprávy v rámci revize DPS č.K1-1, K2-2 dle Smlouvy o dílo ze dne 18.2. 2015 řešící:

Český Krumlov
Klášter Klarisek
Stropy s polychromovanými trámy
Základní vstupní restaurátorské posouzení stavu nálezů

Bývalý klášter klarisek v Č. Krumlově

Středověké stropy v ambitu

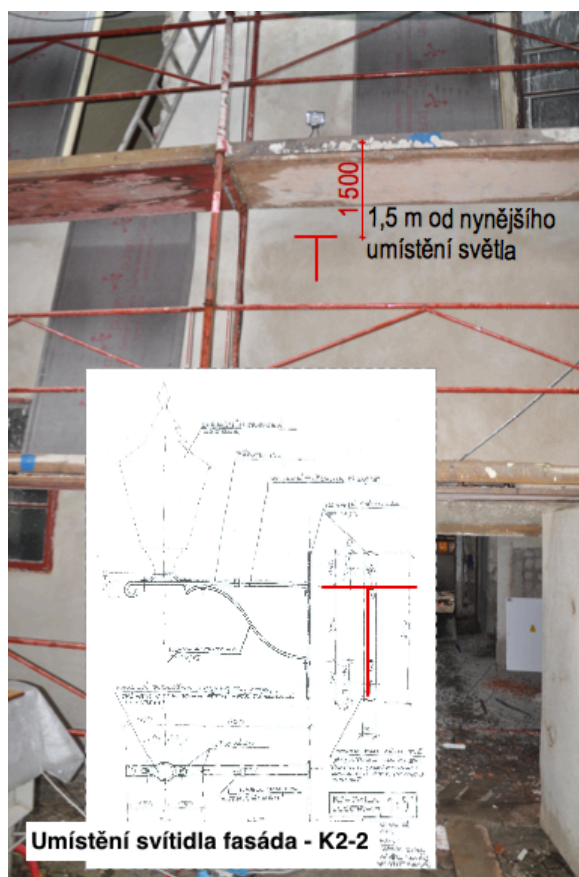
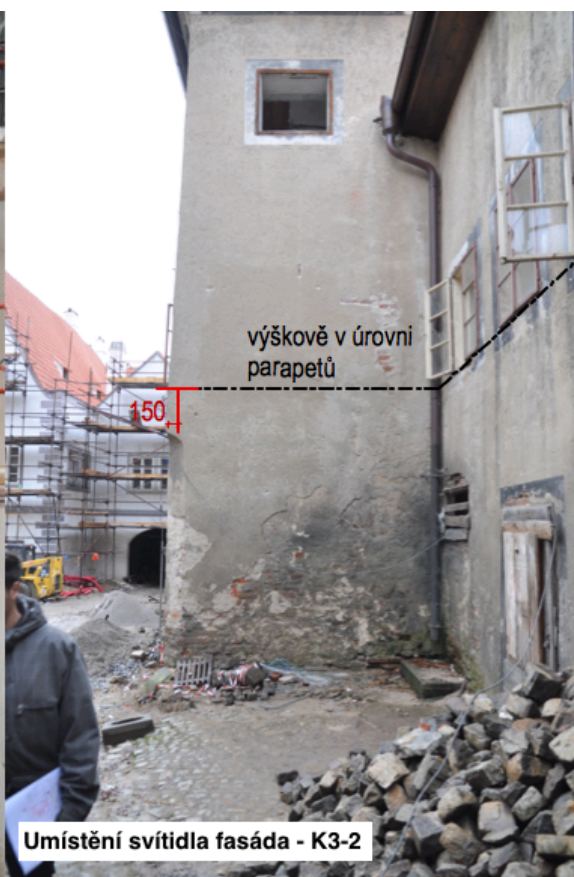
31. návrh konzole svítidla veřejného osvětlení a jejich přesné umístění ve fasádách (parter K5)

Jako veřejné osvětlení v parteru K5 je v DPS navržena replika historického svítidla VO1, které je uloženo v depozitáři SHZ Český Krumlov. Konzola k tomuto svítidlu se bohužel nedochovala. Z tohoto důvodu je navržen historizující novotvar konzole z kované pásoviny.
