Název akce : **Demolice bazénu v Českém Krumlově, p.č. 3415/1**

Číslo zakázky : **SP 2024/28**

Technická zpráva

Český Krumlov, listopad 2024

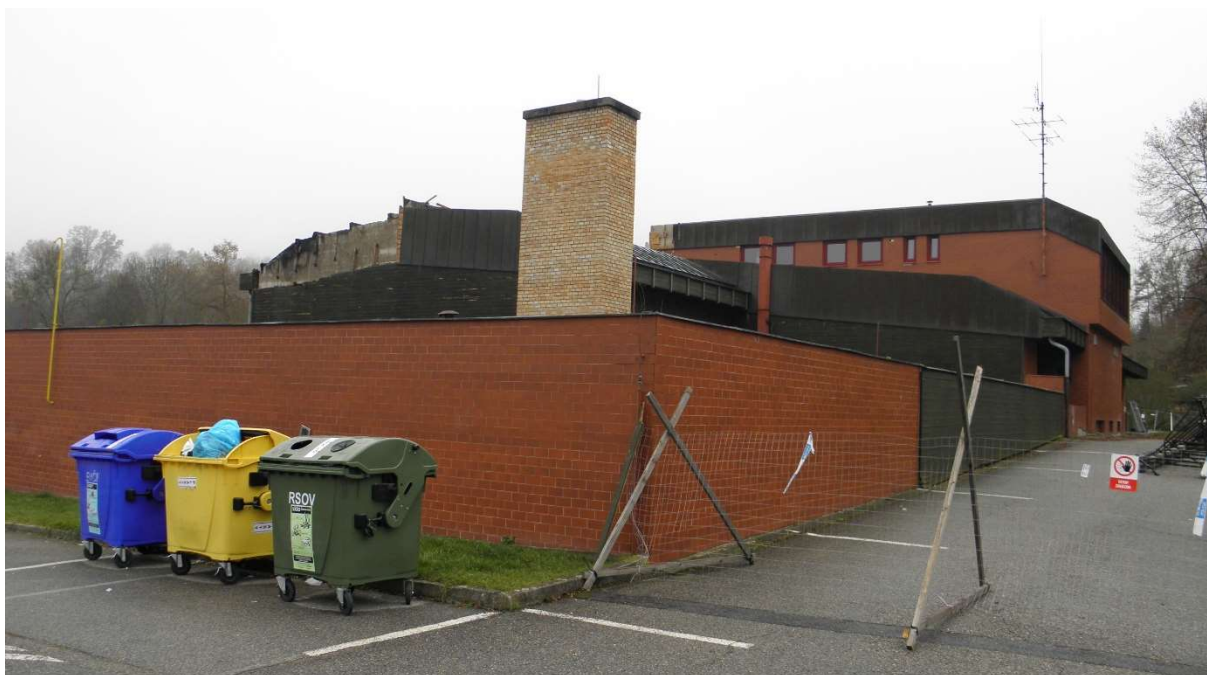
Pohled ze severovýchodu, v popředí objekt kotelny s komínem

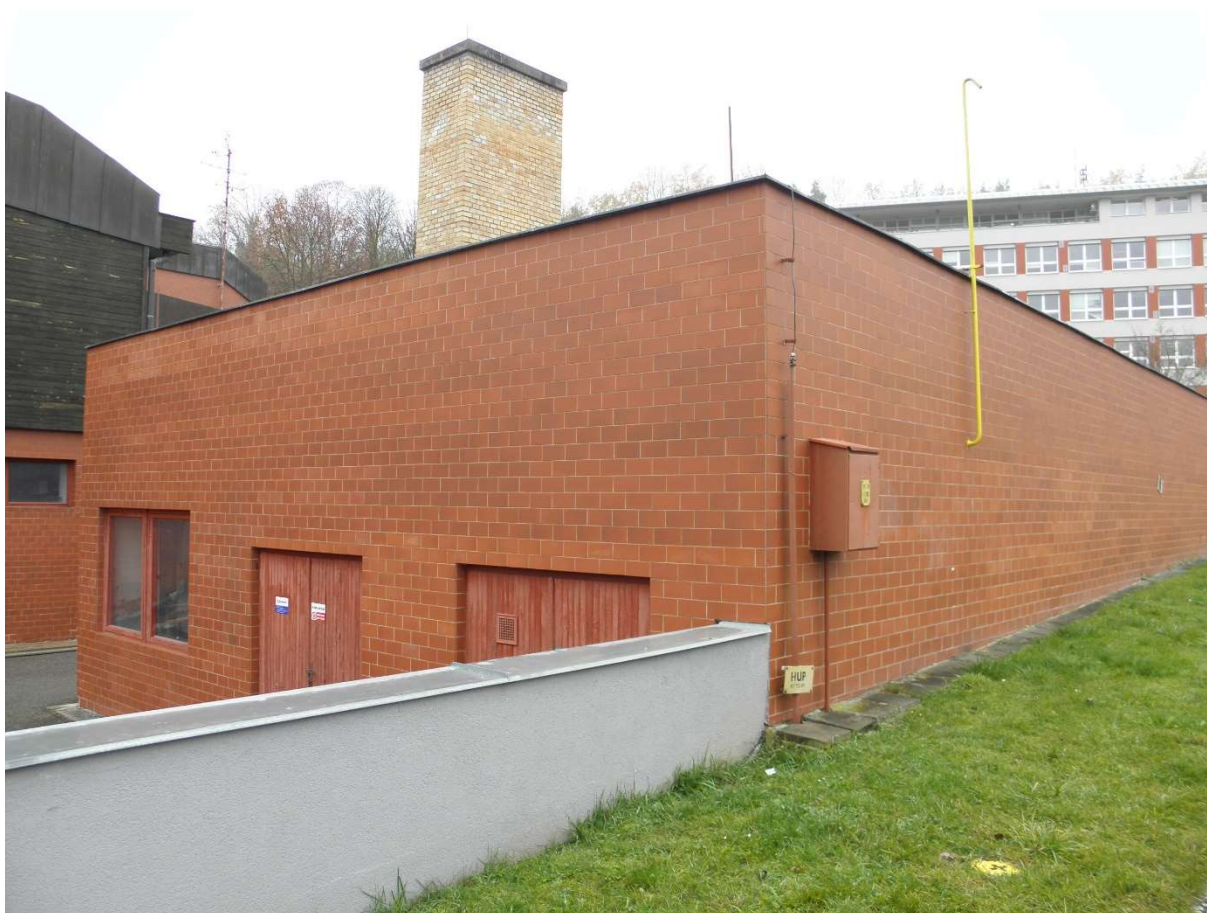
- Kotelna je zcela neporušená, staticky stabilní, technologie TZB funkční.
- Přítomnost azbestu nebyla zjištěna.

Kotelna

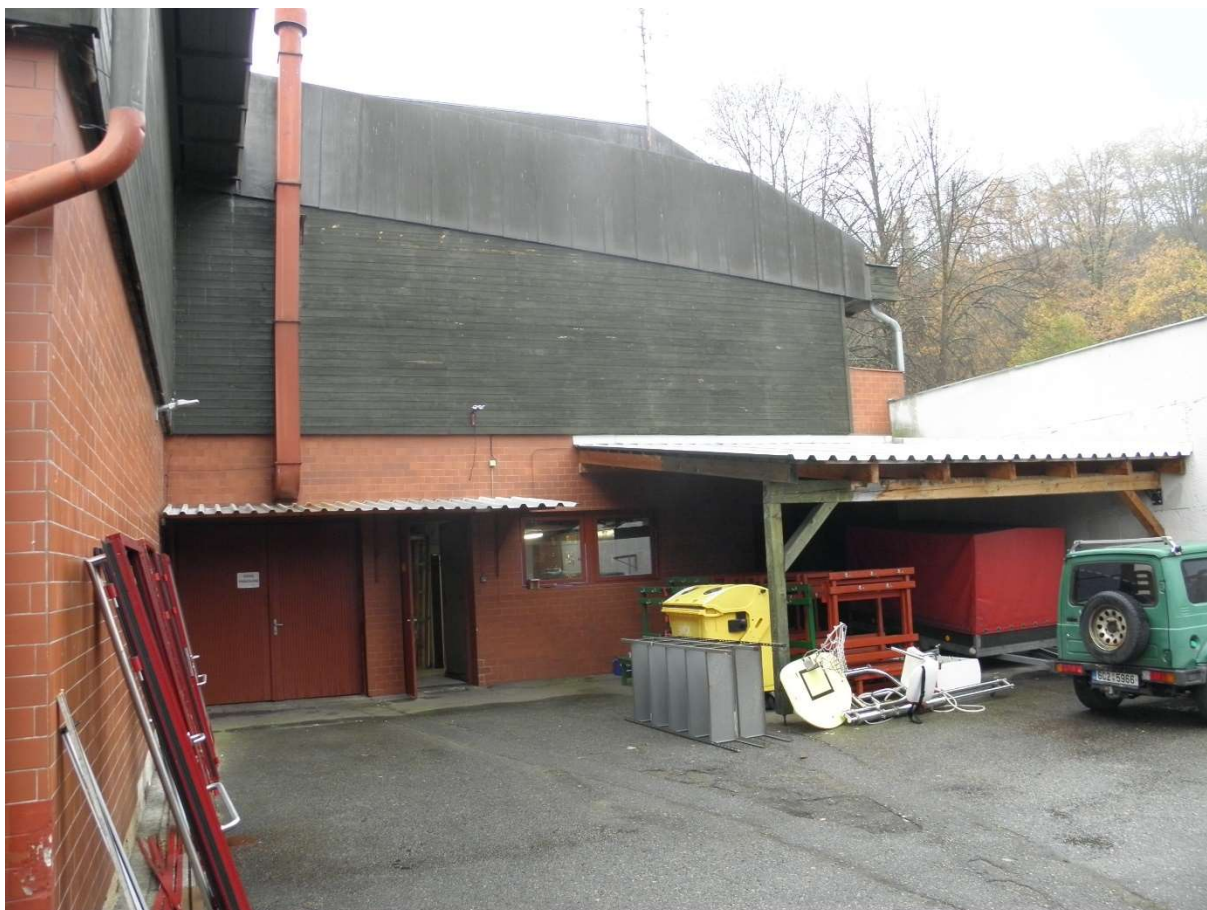
Pohled do vnitřního dvora na východní fasádu

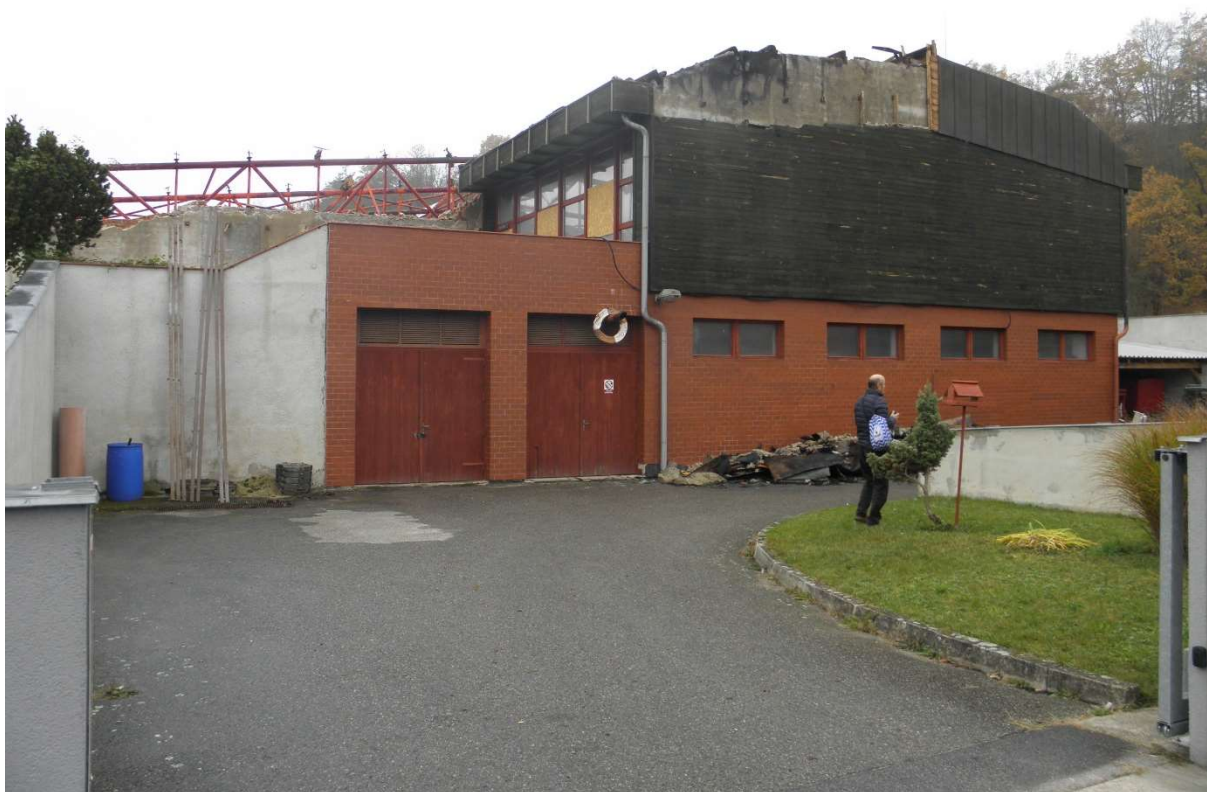
Pohled od vjezdu do vnitřního dvora na východní fasádu

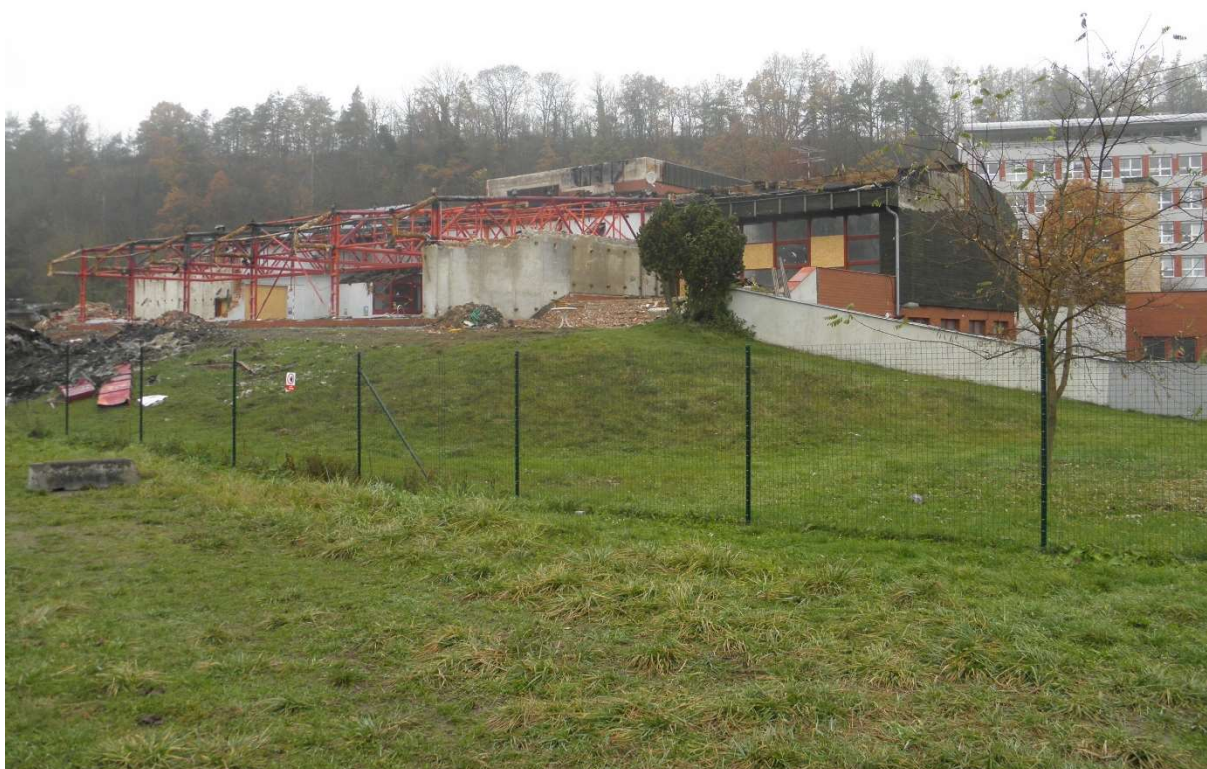
Celkový pohled od jihovýchodu

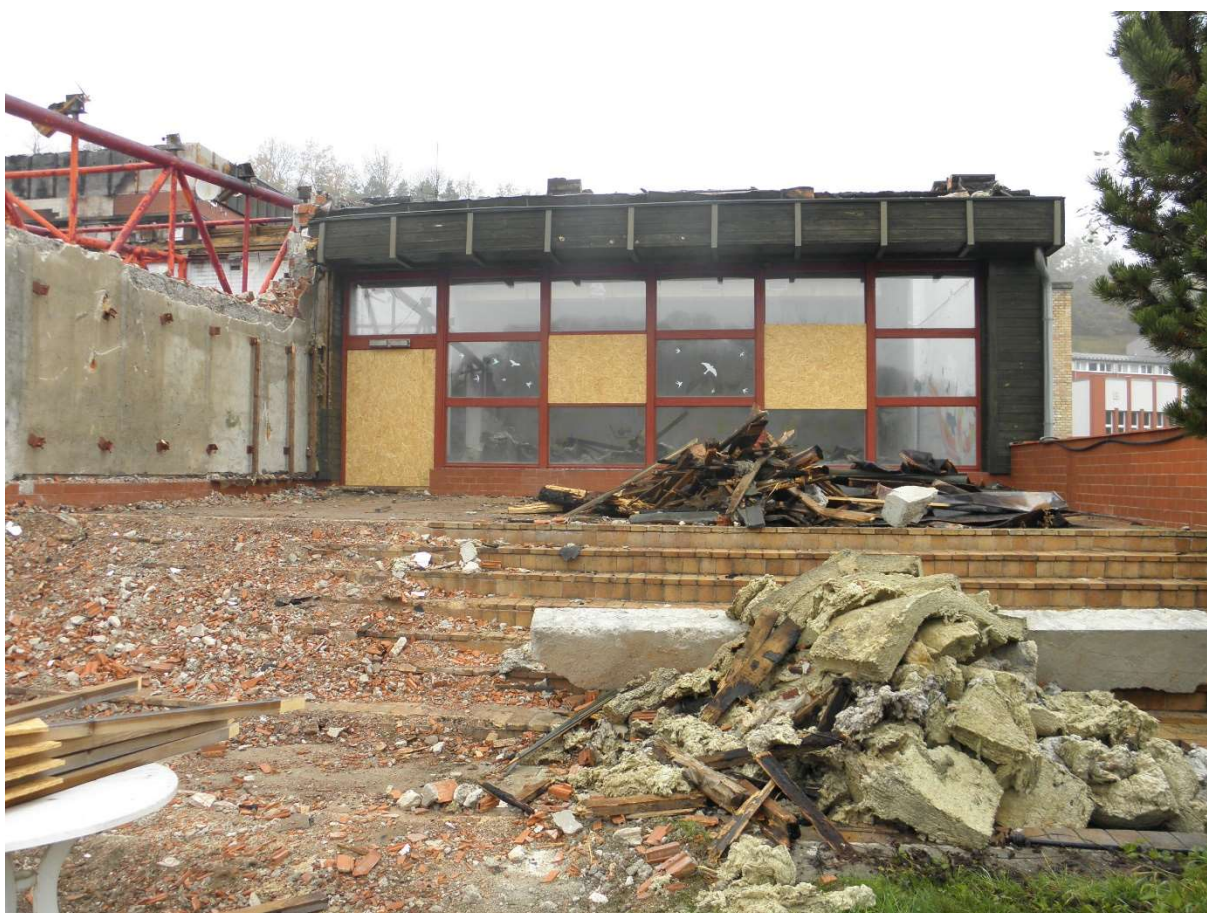
Pohled jižní na sekci s dětským bazénem

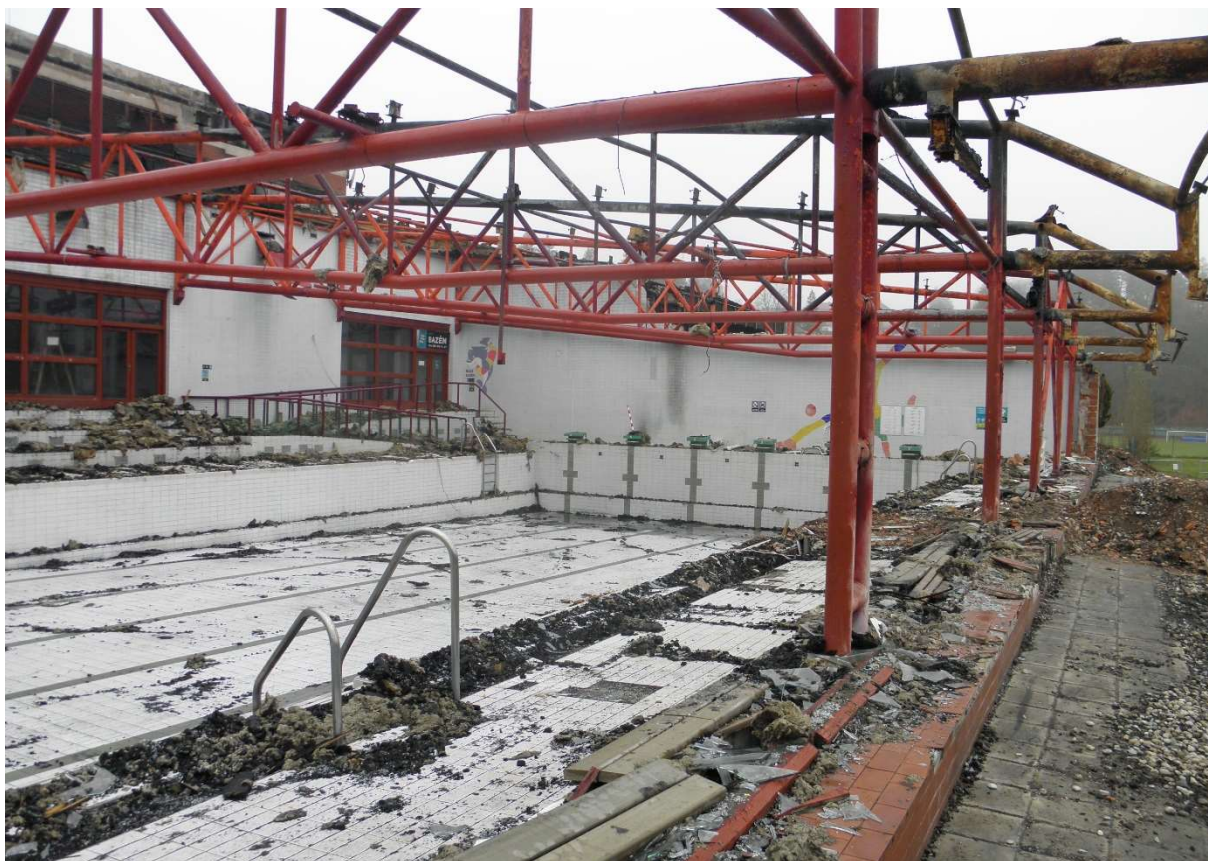
- V části 1.NP a ve 2.NP jsou provedeny podhledy.
- Zastřešení velkého bazénu bylo provedeno na ocelových příhradových trubkových vaznících. Konstrukce střechy po požáru zcela chybí.

Pohled do bazénové haly

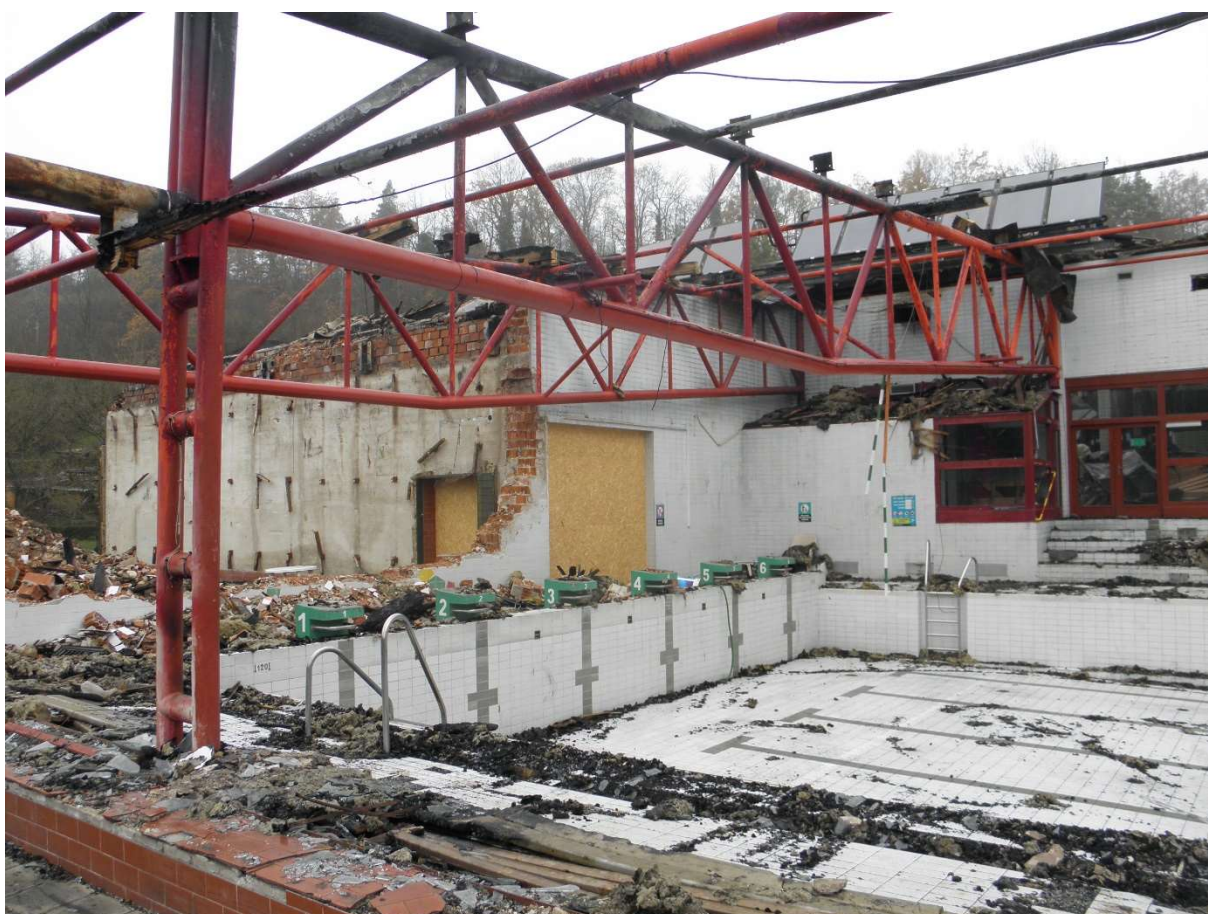
Pohled do bazénové haly (vlevo vzadu šatnový blok)

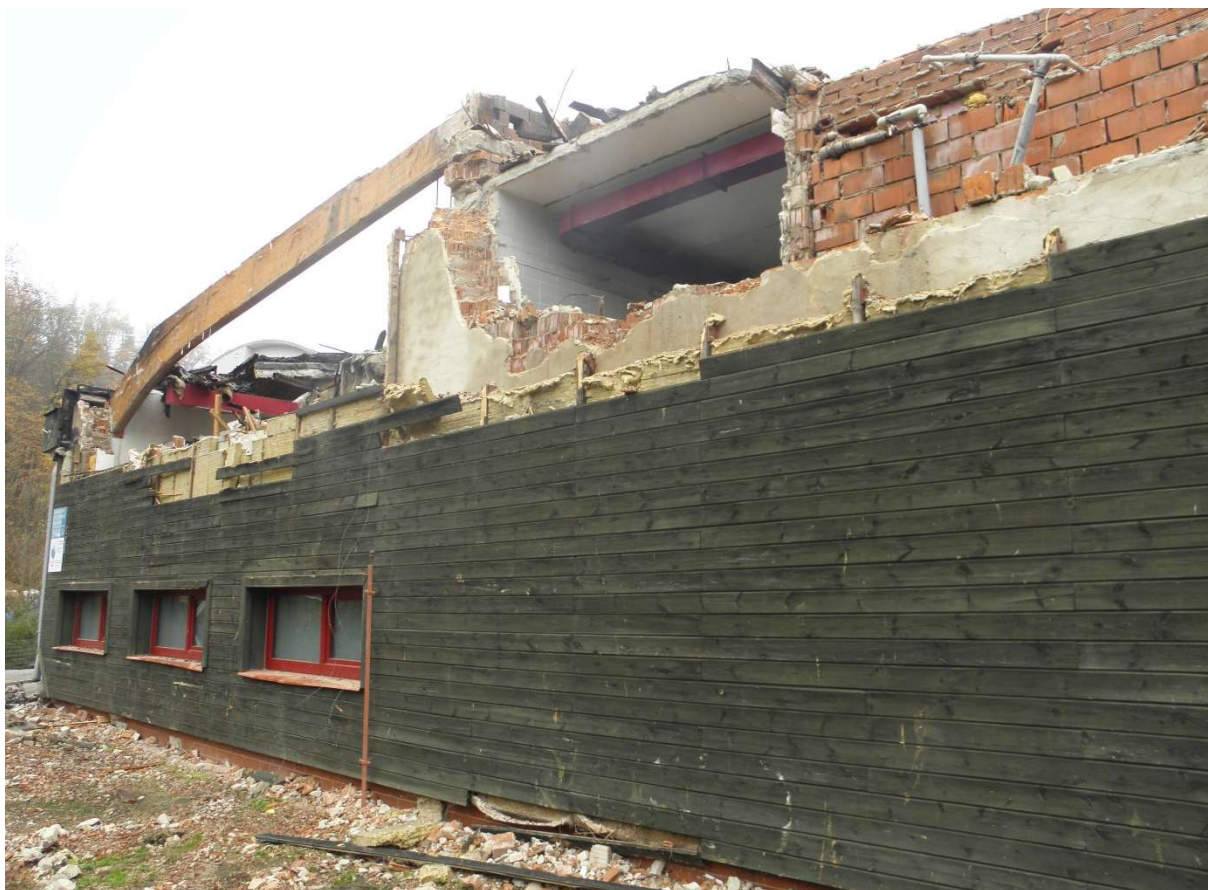
Pohled na šatnový blok (západní fasáda)

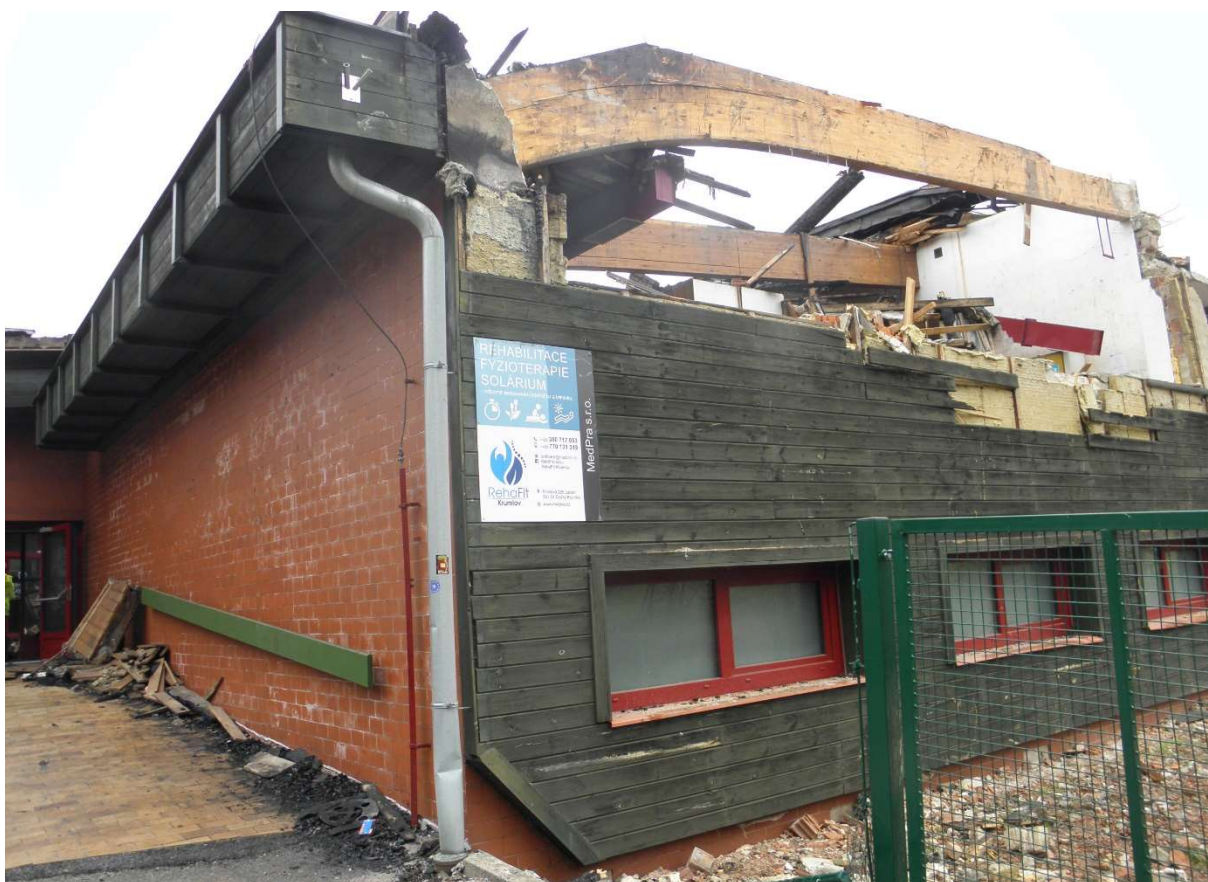
Pohled na šatnový blok (severozápadní roh)

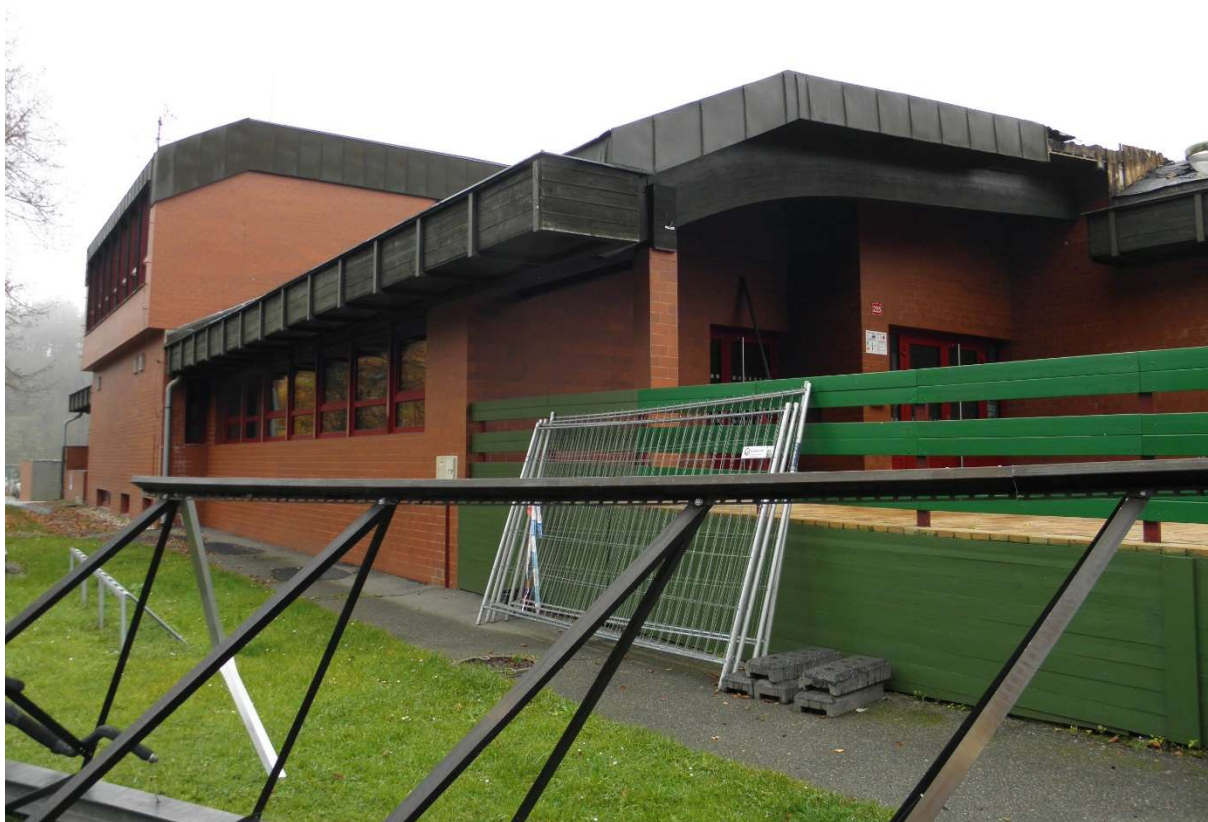
Pohled na severní fasádu

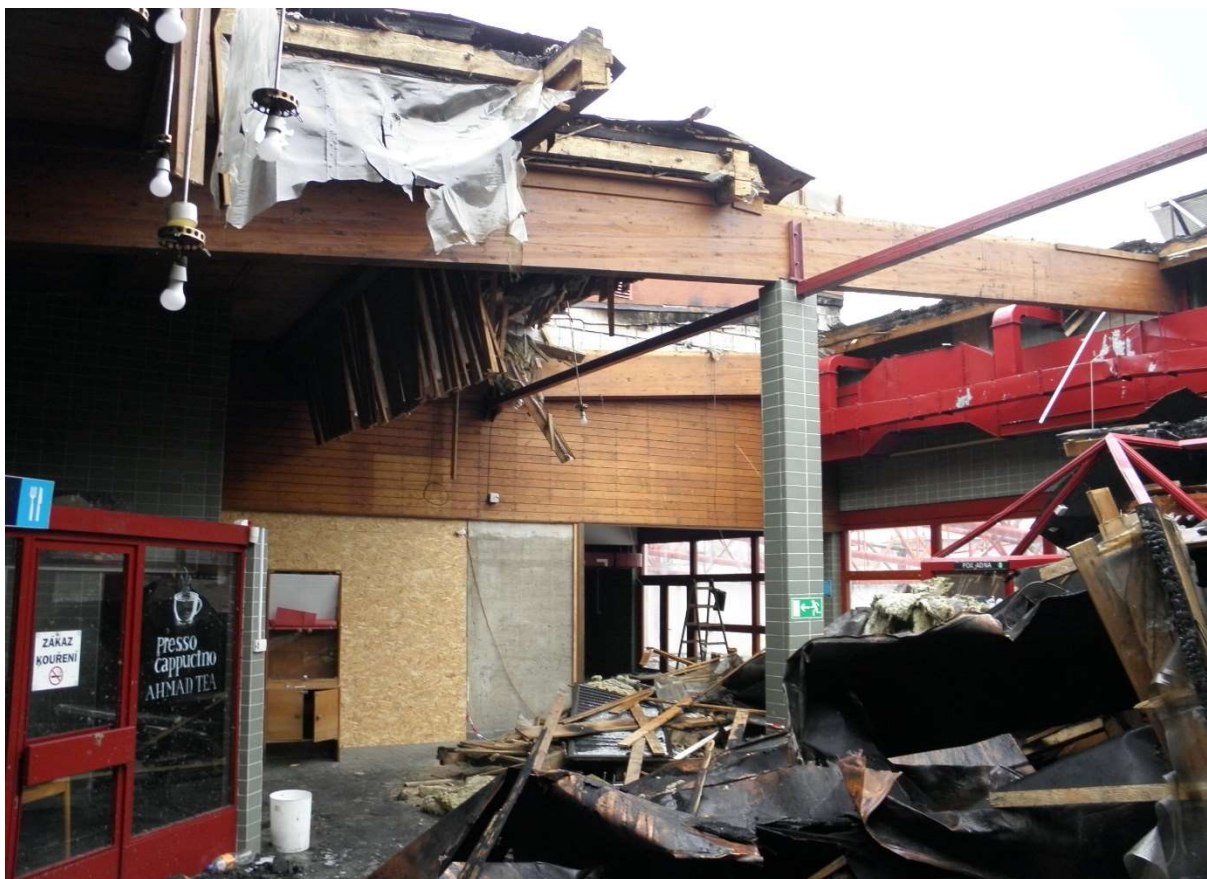
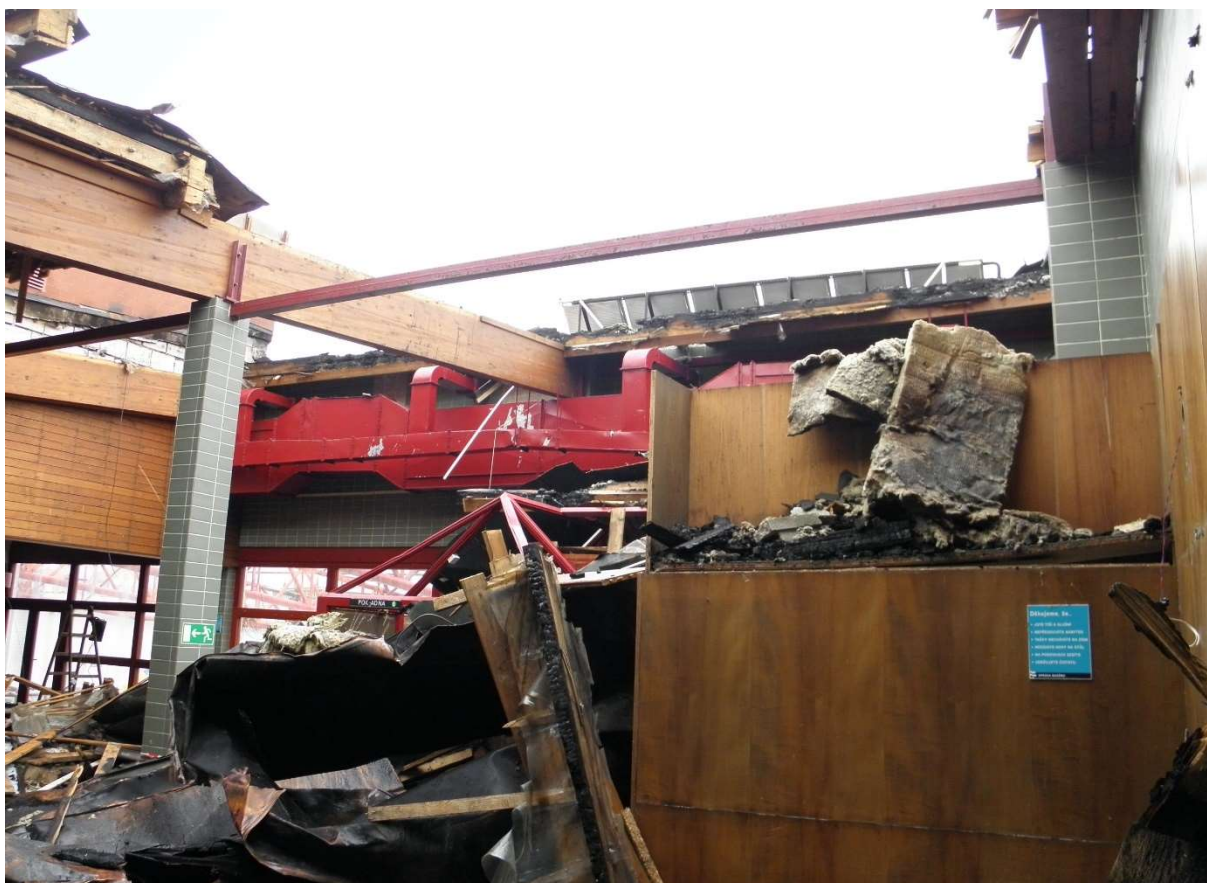
Pohled do vestibulu 1.NP

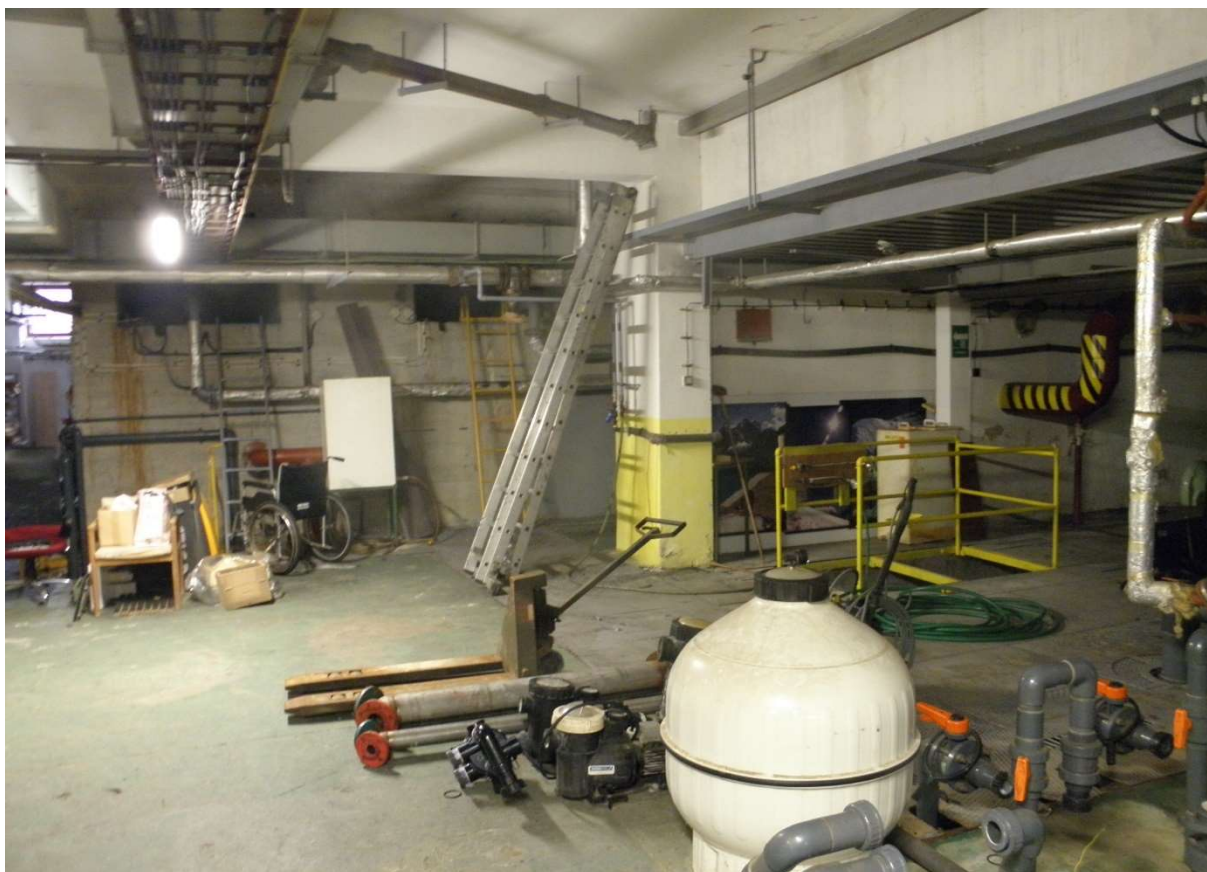
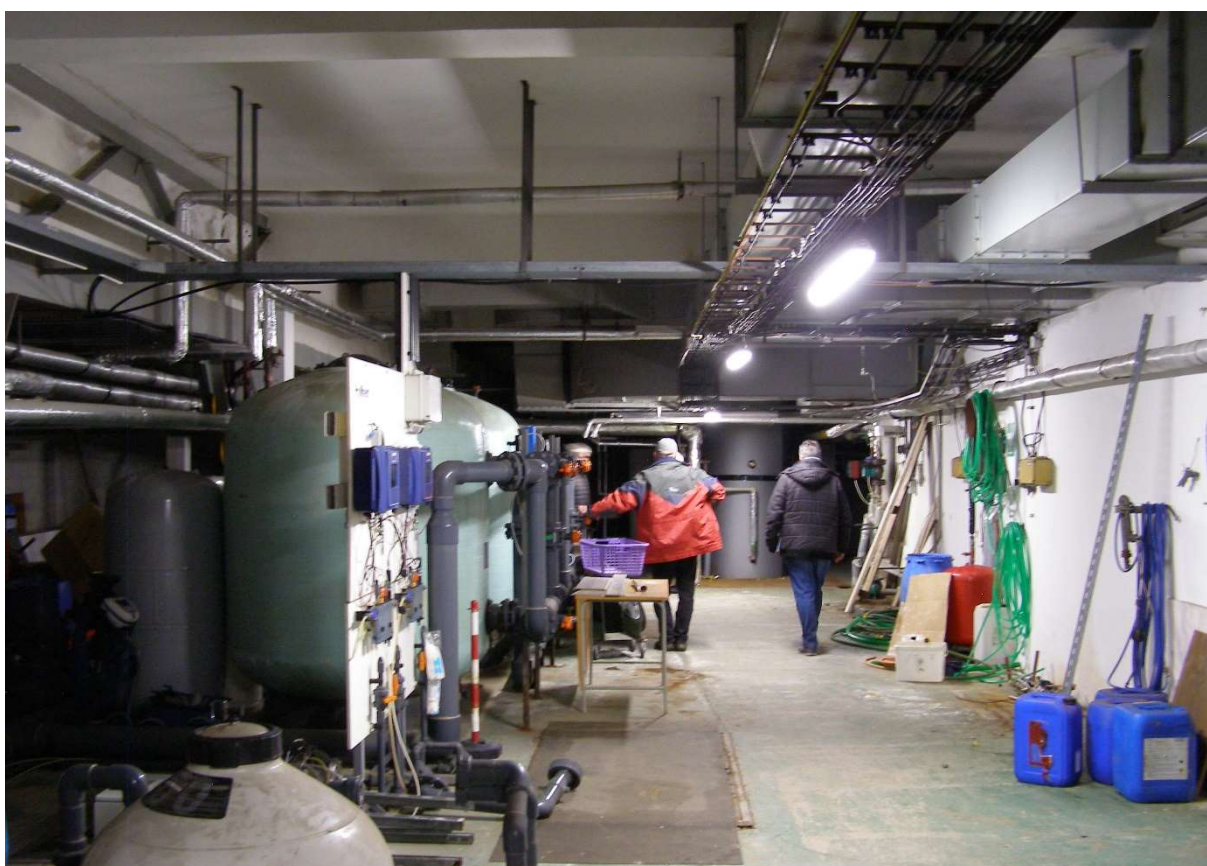
Technické zázemí v 1.PP

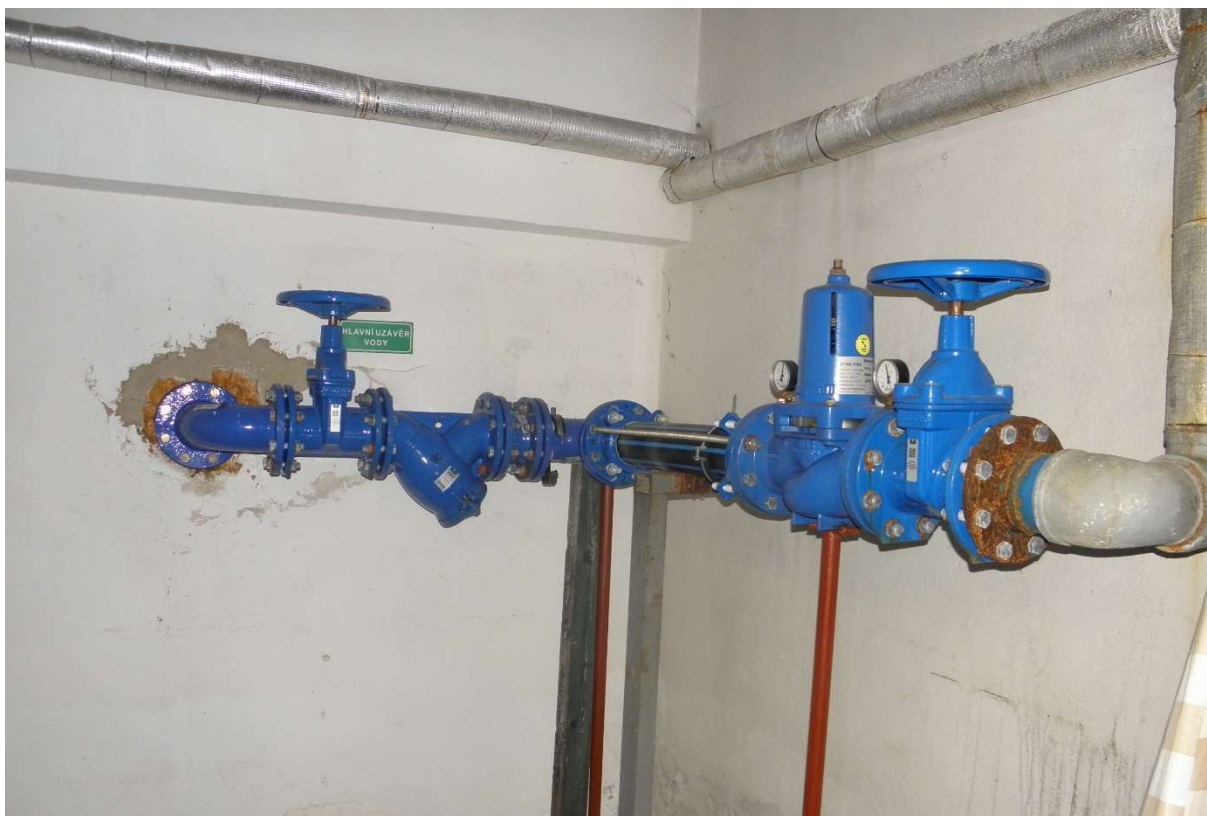
Hlavní uzávěr vody v 1.PP

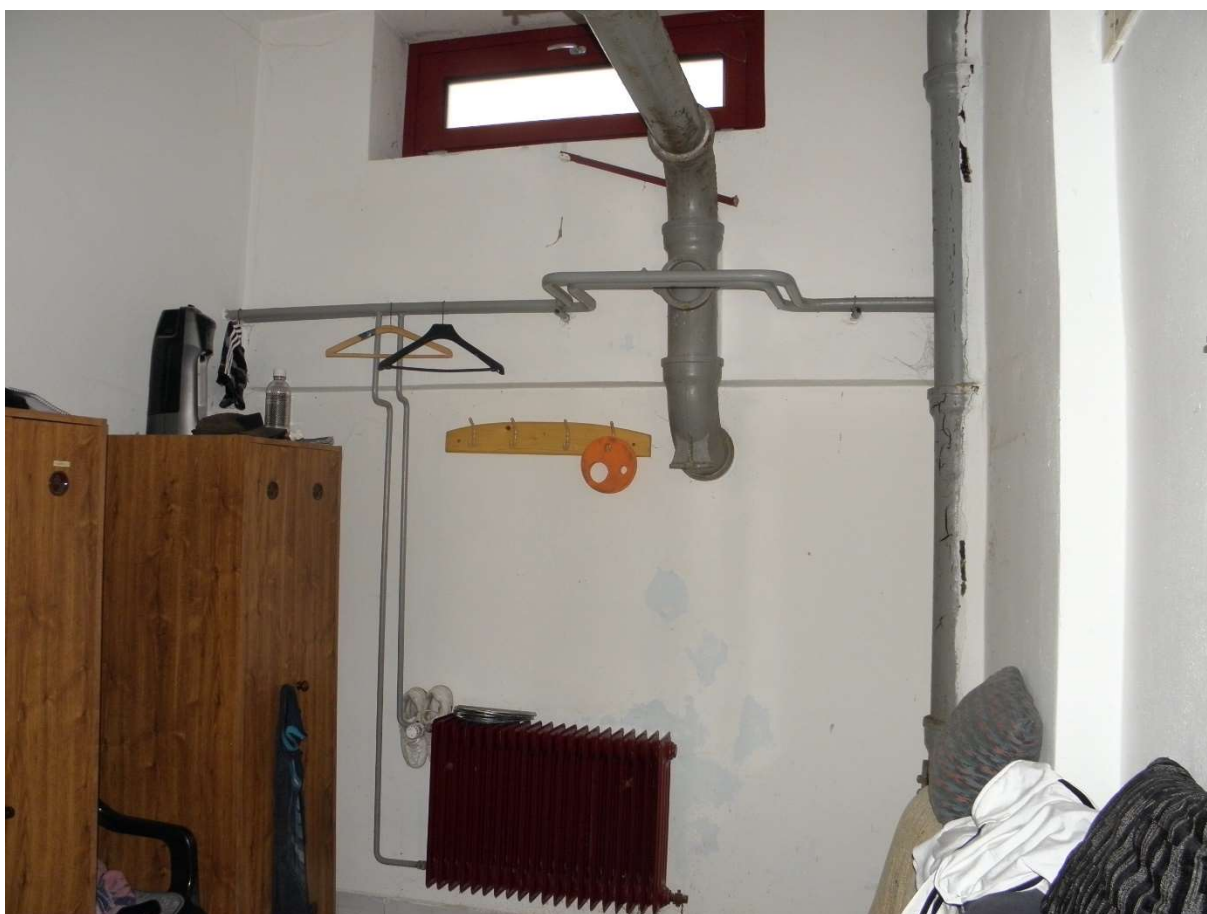
Spláškova kanalizace směr ulice Fialková

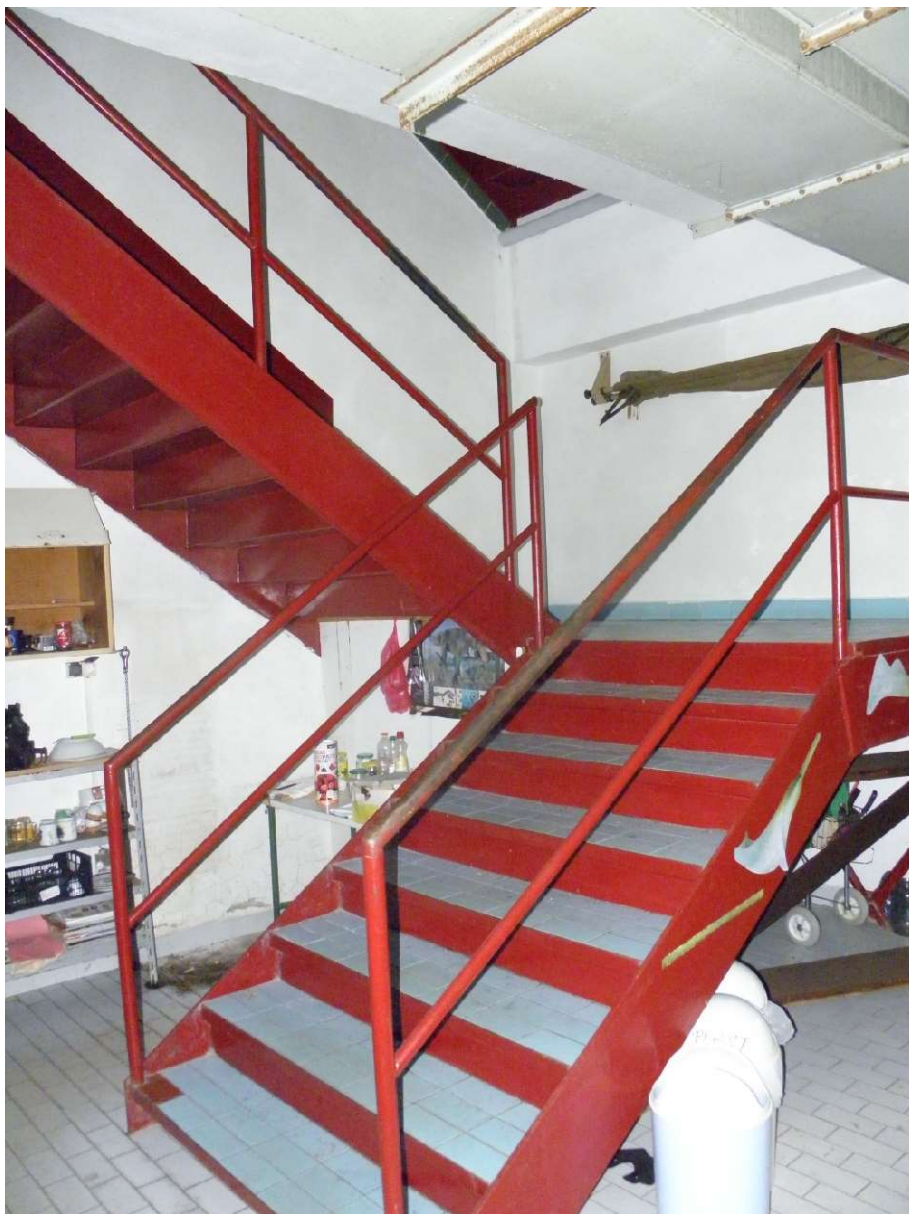
Schodiště z 1.PP do 1.NP

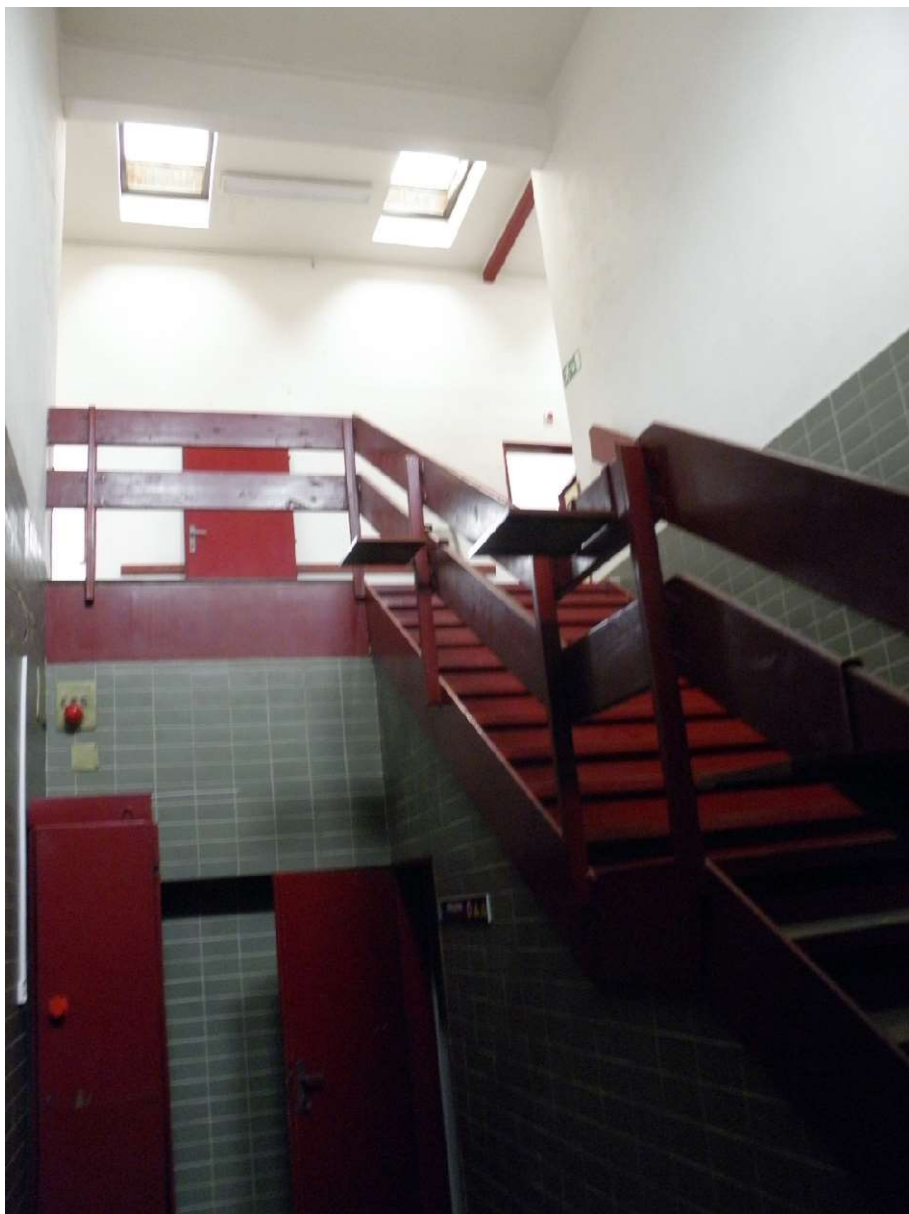
Schodiště z 1.NP do 2.NP

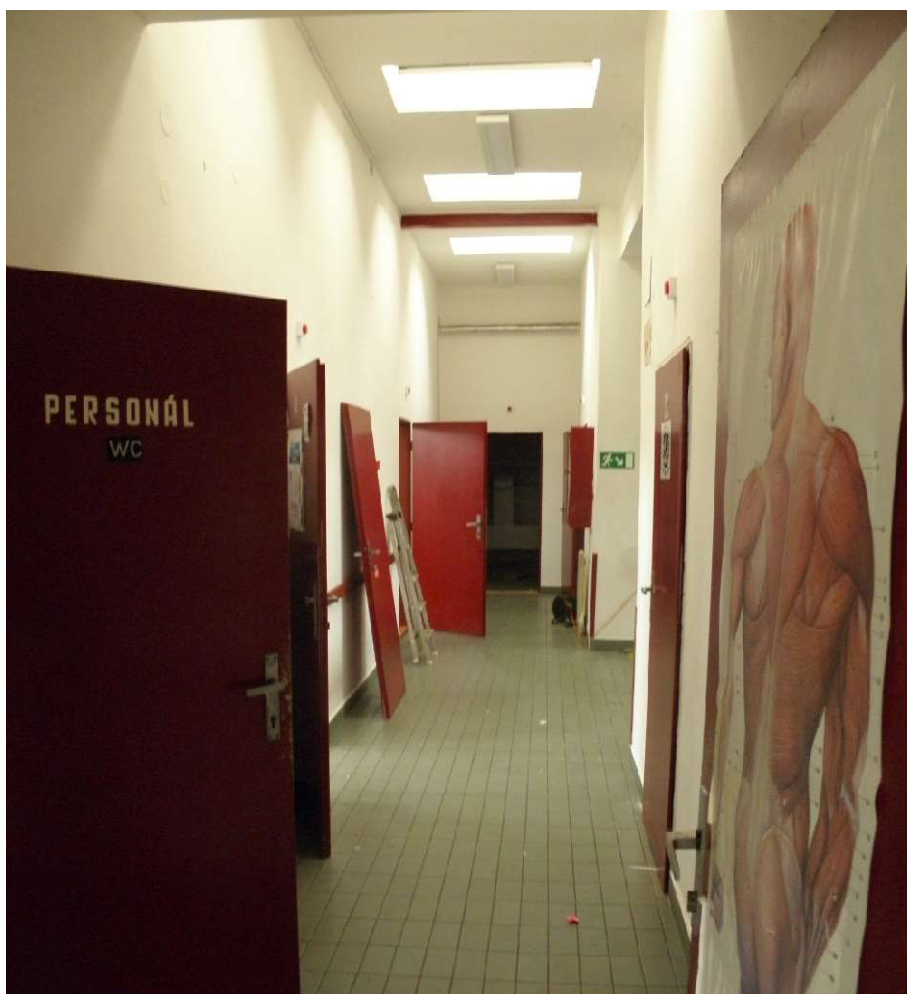
Chodba 2.NP

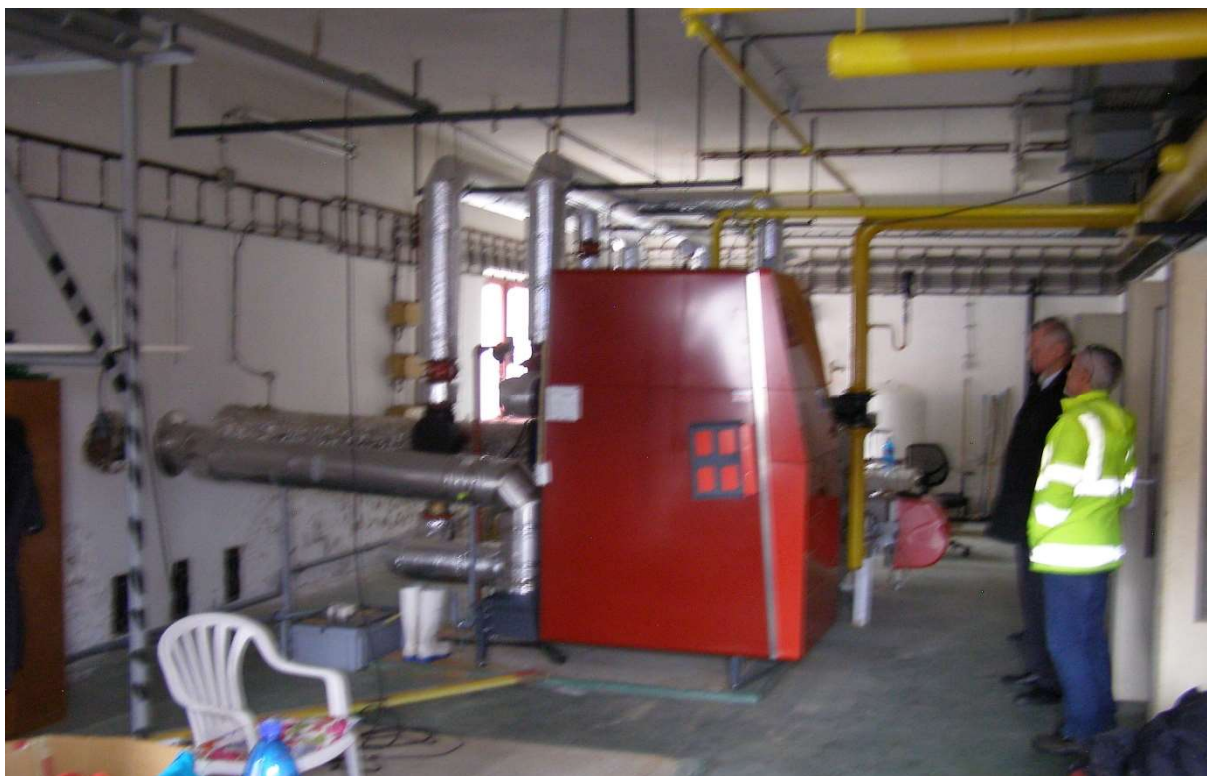
Kotelna
