Parkoviště pod poštou

Český Krumlov

Náplavka

Zpráva o úseku

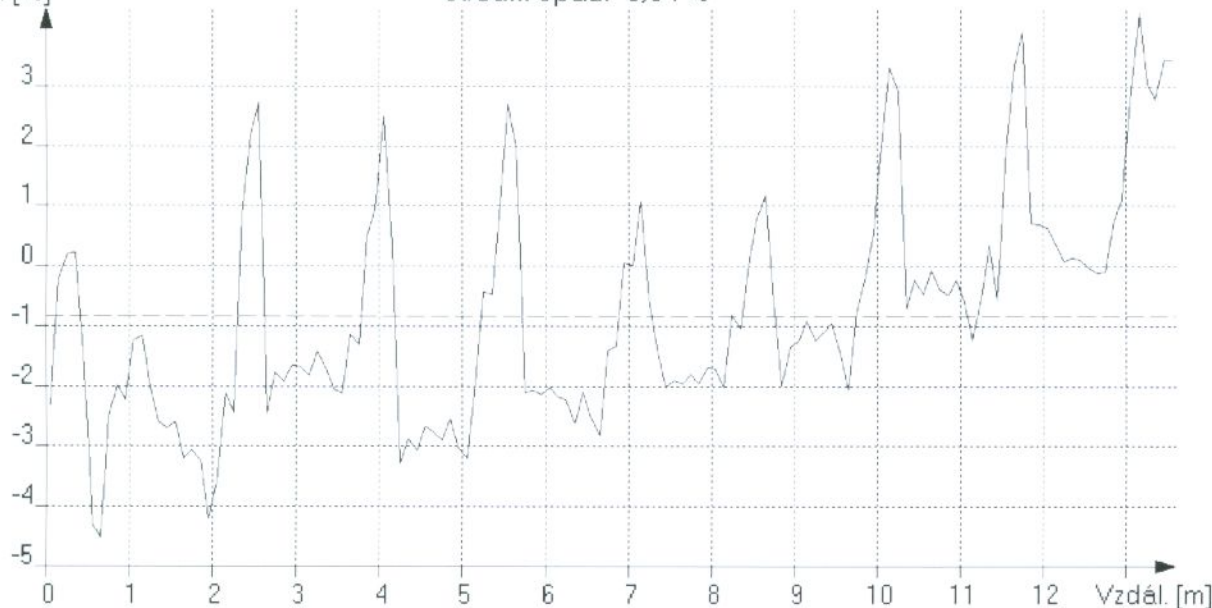
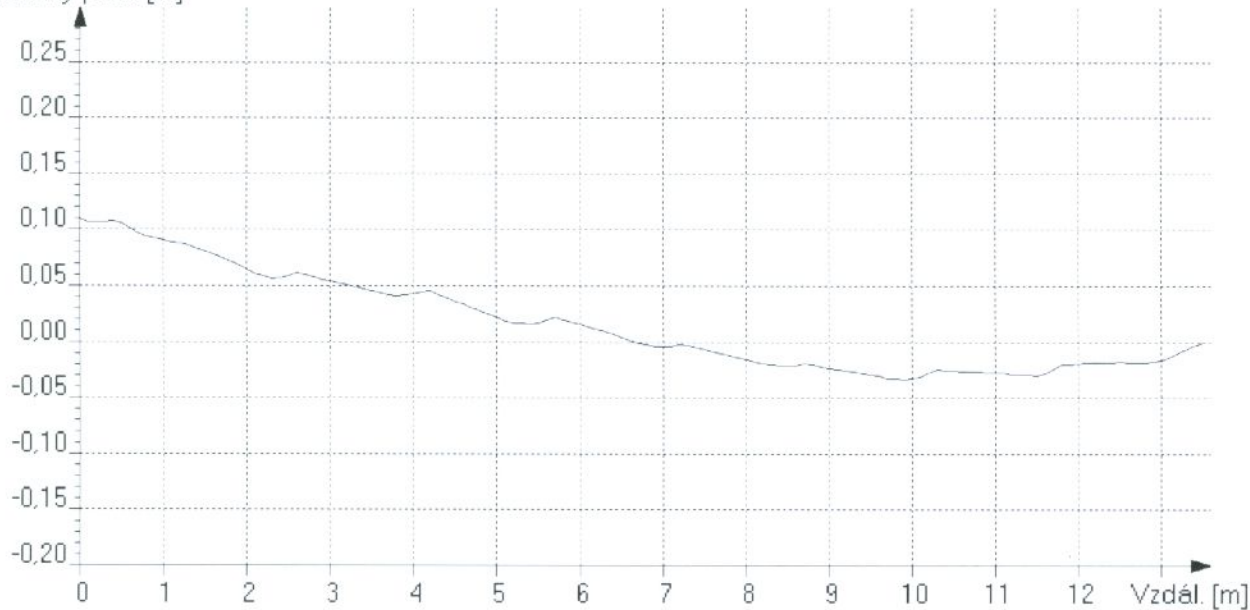
střední spád: -0,84 %

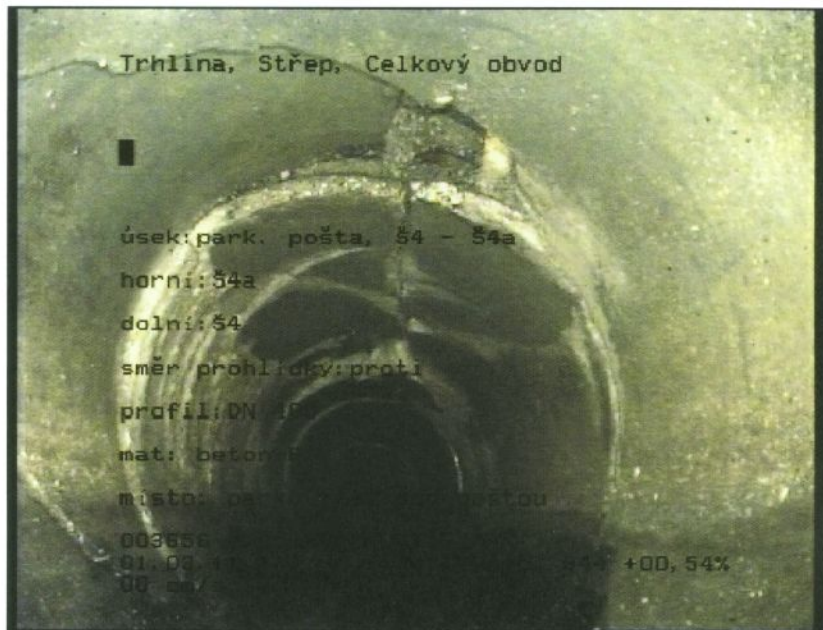
Foto 944

Trhlina, Střep, Celkový obvod

Vzdálenost /m 3,70

Kód RS--

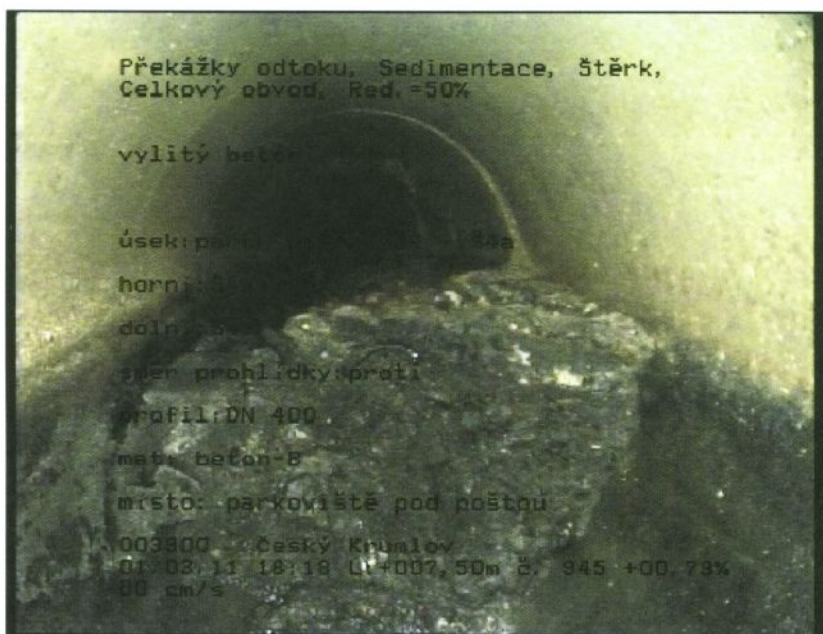
Foto 945

Překážky odtoku, Sedimentace, Štěrky,
Celkový obvod, Redukce průřezu = 50%;
vylitý beton

Vzdálenost /m 7,50

Kód HDG-

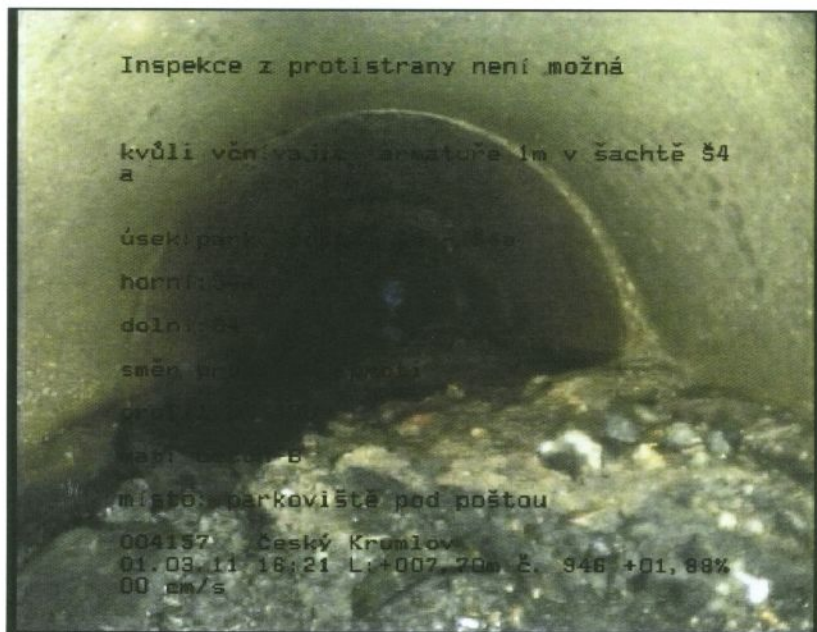
Foto 946**Video** 00:40:36**Vzdálenost /m** 7,70**Kód** IGN

Inspekce z protistrany není možná; kvůli
včnivající armatuře do potrubí, 1m od
šachty Š4a

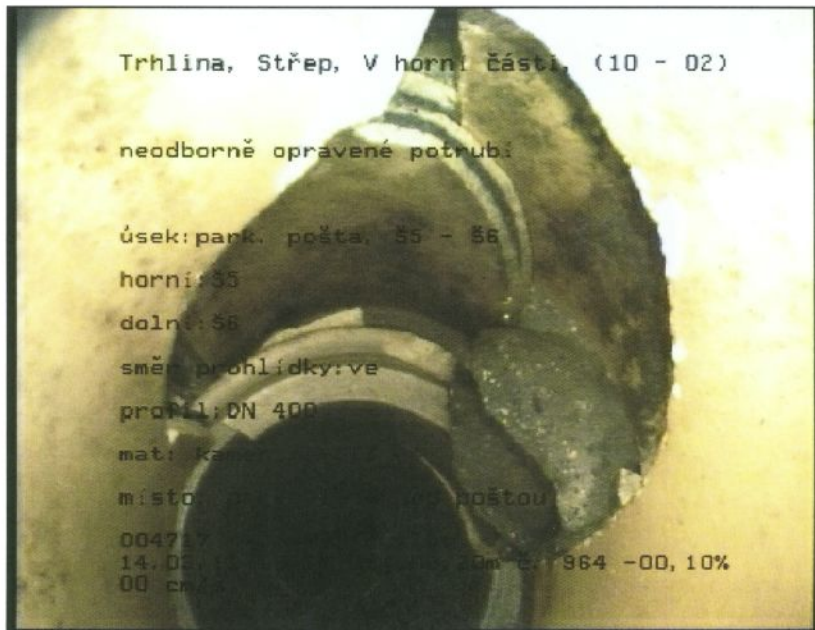
Trhlina, Střep, V horní části; neodborně
opravené potrubí**Foto** 964**Video** 00:46:40**Vzdálenost /m** 0,90**Kód** RS-O**Foto** 10 - 2

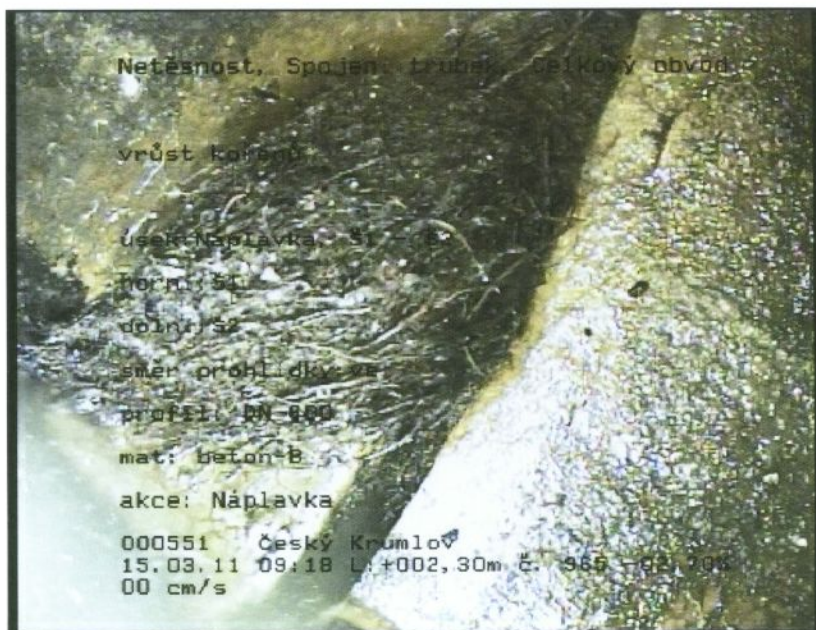
Foto 965

Foto	Video	Vzdál./m	Kód	S	Popis
	00:05:29	0,00	HA		Začátek úseku; Š1
965	00:05:42	2,30	UC--		Netěsnost, Spojení trubek, Celkový obvod; vrůst kořenů
	00:06:35	7,30	UC--		Netěsnost, Spojení trubek, Celkový obvod; vrůst kořenů
	00:08:15	22,10	S--L		Pos: 10- 8; Zaústění, Vlevo
	00:08:26	22,20	EH		Konec úseku; Š2, soutoková

Kód UC--
