# ČESKÝ KRUMLOV, KLÁŠTER MINORITŮ Č.P. 50 + KOSTEL

TABULKY PRVKŮ

Únor / 2011 Ing. Luštická

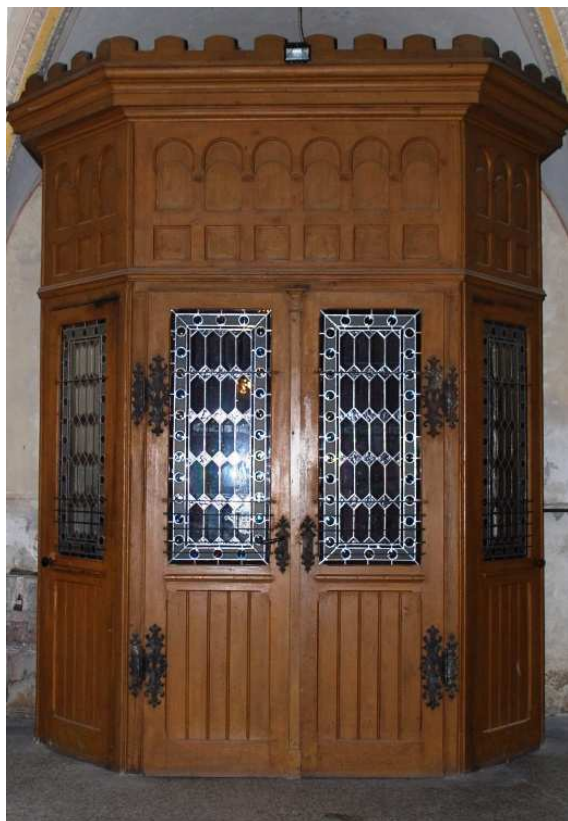
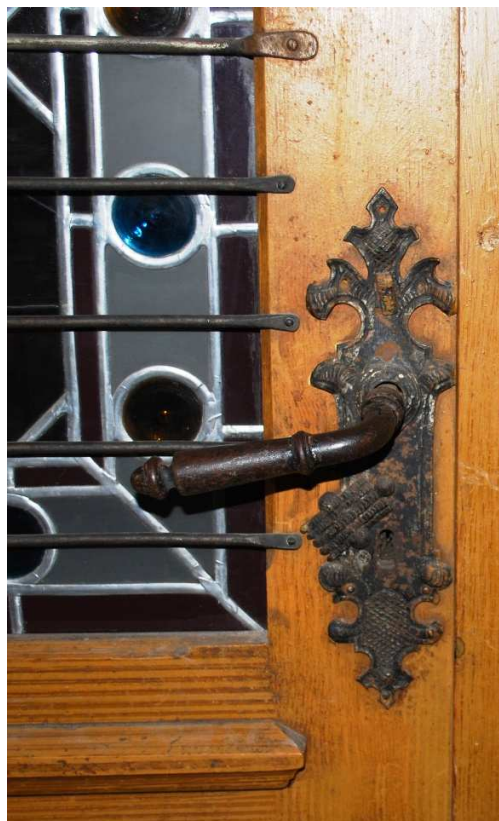
**T/1**

Historizující zádveří za hlavním vstupem do kostela s jedněmi dvoukřídlovými a dvěma jednokřídlovými dveřmi - dveře v horní části s vitrážovou výplní.

Kostel, loď,  
u západní stěny

Historizující kování, barevné vitráže do olova.

Vitráže po opravě.

Bez většího poškození.

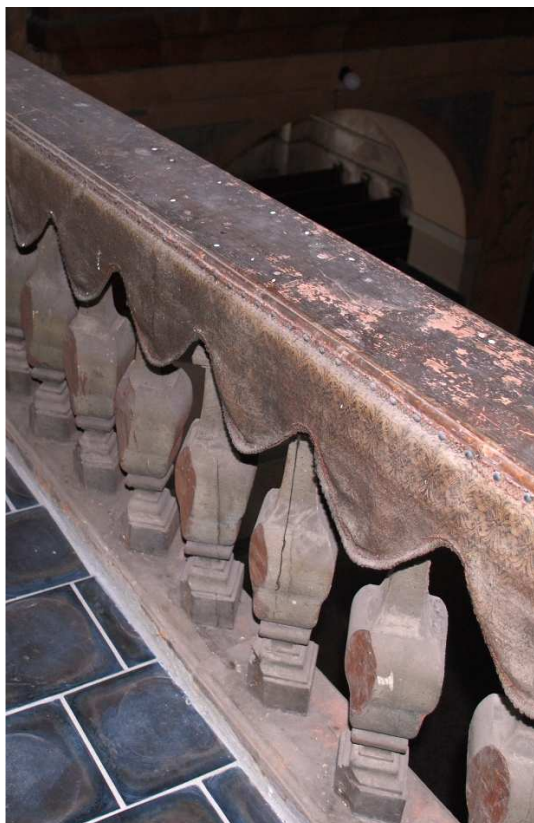
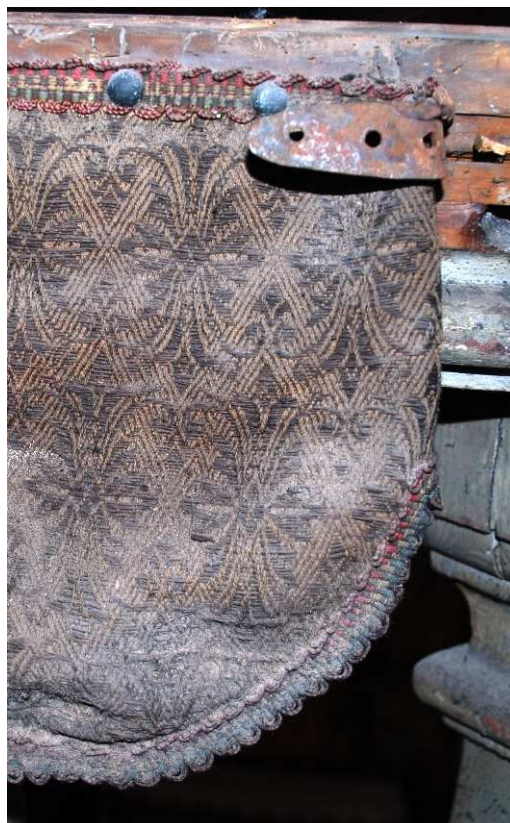
**T/2**

Zábradlí z balustrovaných kuželek s profilovaným parapetem a soklem.

Kostel,  
jižní oratoř

Zachováno ozdobné čalounění parapetu přibité hřeby s kulatými hlavami.

Poškozené,  
(nebezpečné).

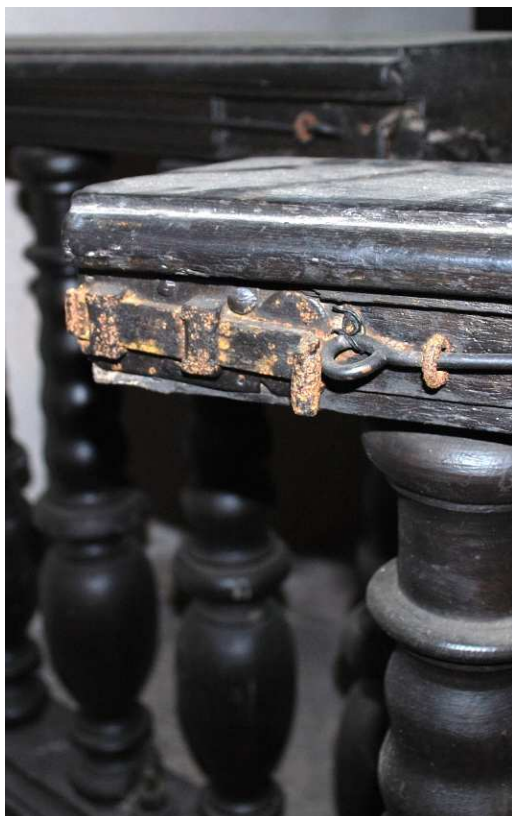
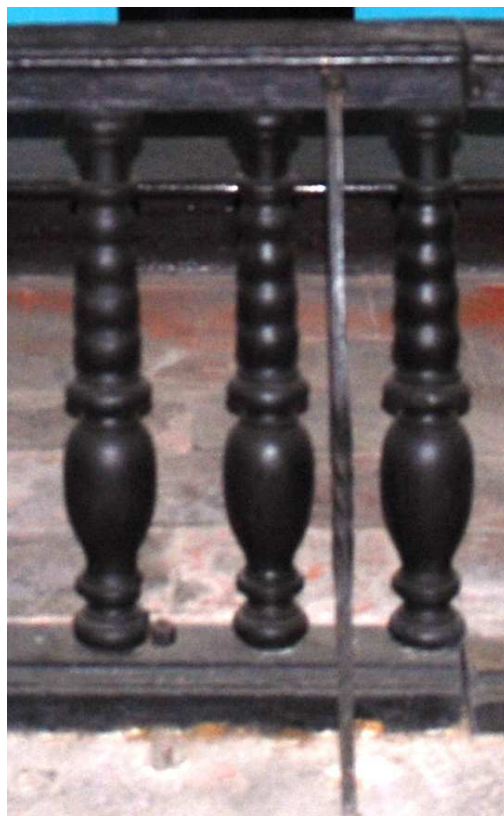
**T/3**

Zábradlí z balustrovaných kuželek s profilovaným parapetem a soklem, se zakomponovanými vrátky.

Kaple Panny Marie Einsiedelské,  
loď

Zpevněno kovanou vzpěrou.

Poškozené panty vrátek.

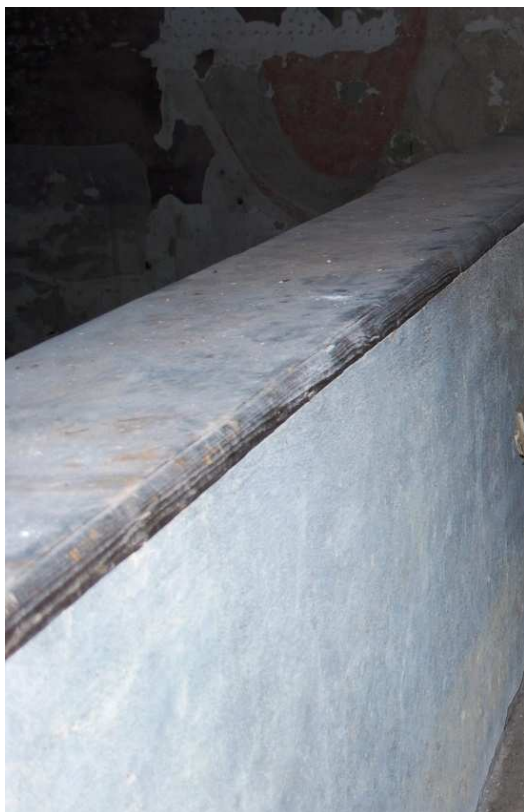
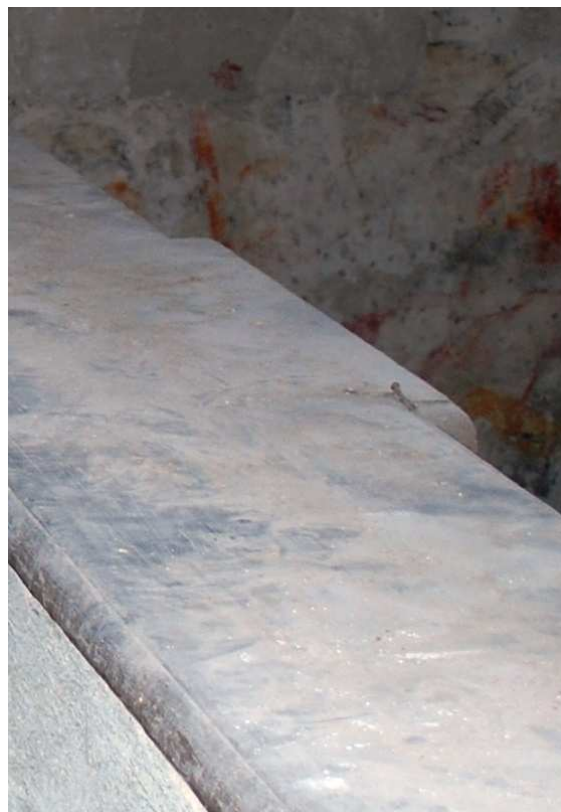
**T/4**

Parapet s profilovanými okraji

Západní křídlo,  
kaple sv. Wolfganga, balkon

dožité hnědé nátěry

Poškozené

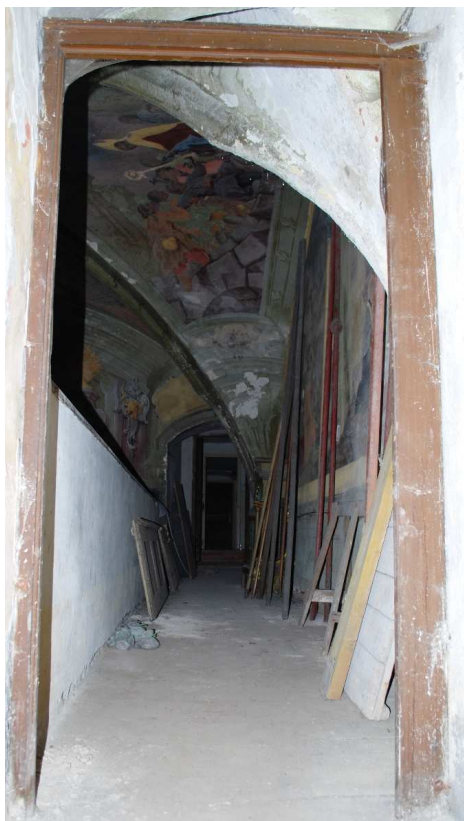
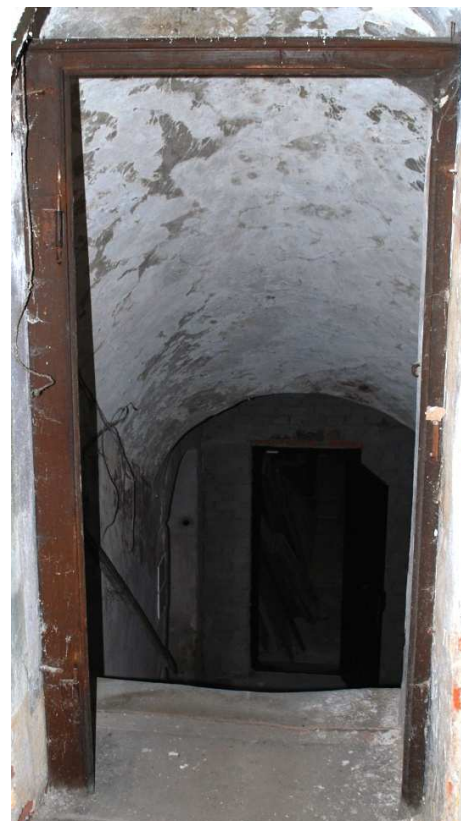
**T/5**

Dřevěné obložky pro jednokřídlové dveře, jednoduše profilované.

Západní křídlo, ze schodiště 1.22  
na balkon kaple sv. Wolfganga

hnědý olejový nátěr

Zapuštěné závěsy s bambulkovými konci.

Poškozené

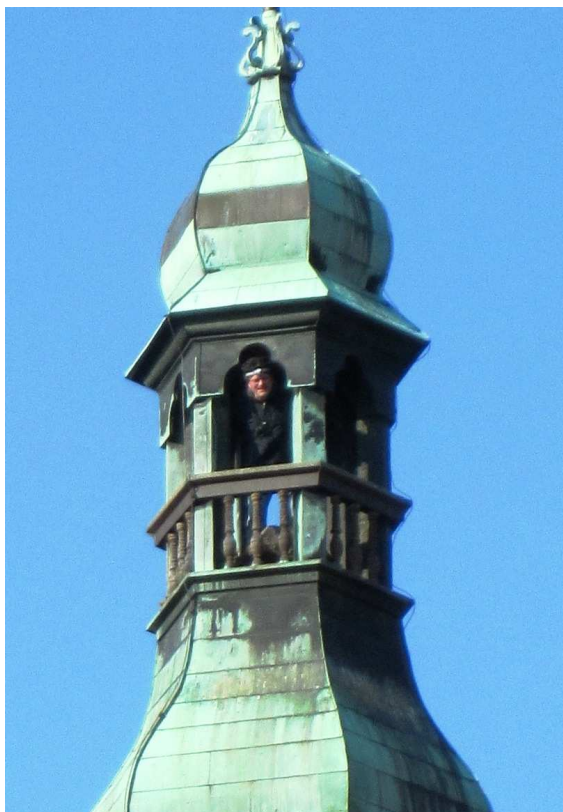
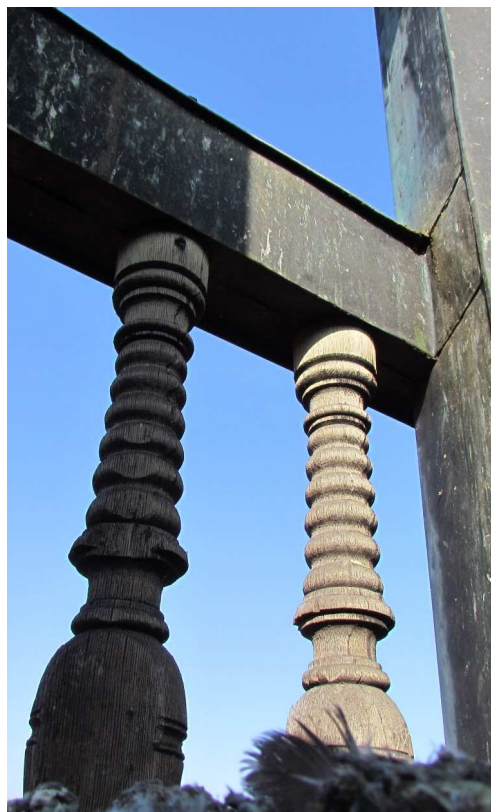
**T/6**

Balustrované kuželky tvořící zábradlí věže, parapet a stojky oplechovány měděným plechem.

Kostel,  
věž

zcela dožitá

U dřevěných prvků dožitý nátěr.

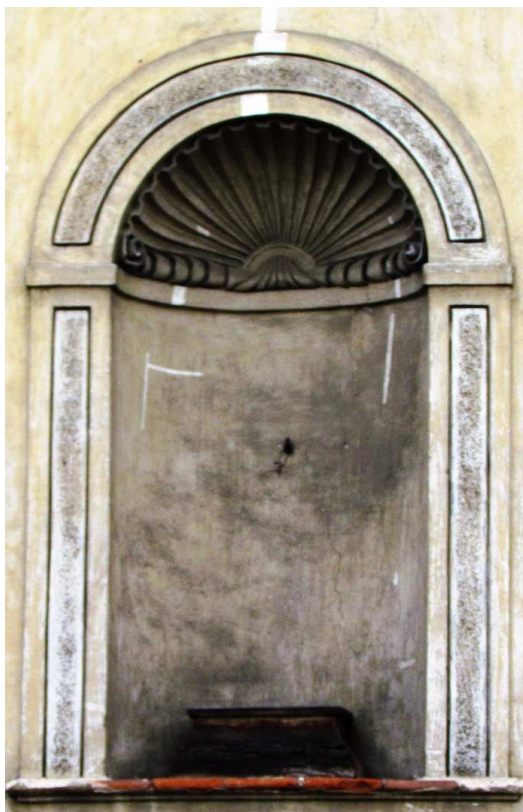
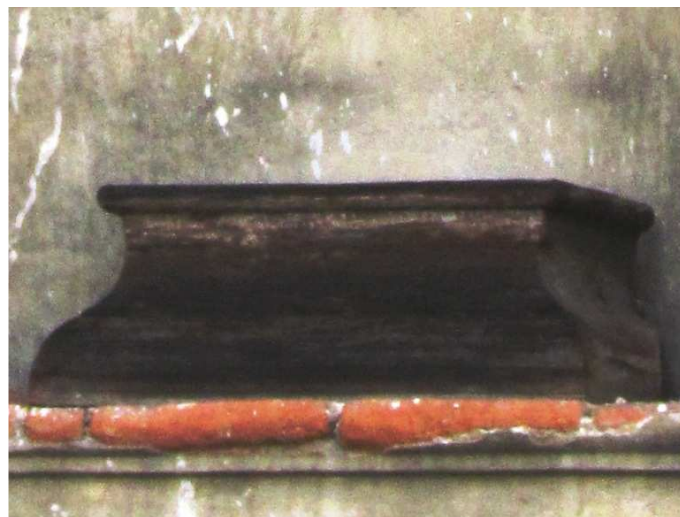
**T/7.1-2**

Dřevěné podstavce pod sochy sv. Františka a sv. Antonína.

Kostel,  
západní štít

zcela dožitá

Silně poškozený
